RELAZIONI D'INCHIESTA

OBIETTIVO DELL'INCHIESTA DI SICUREZZA

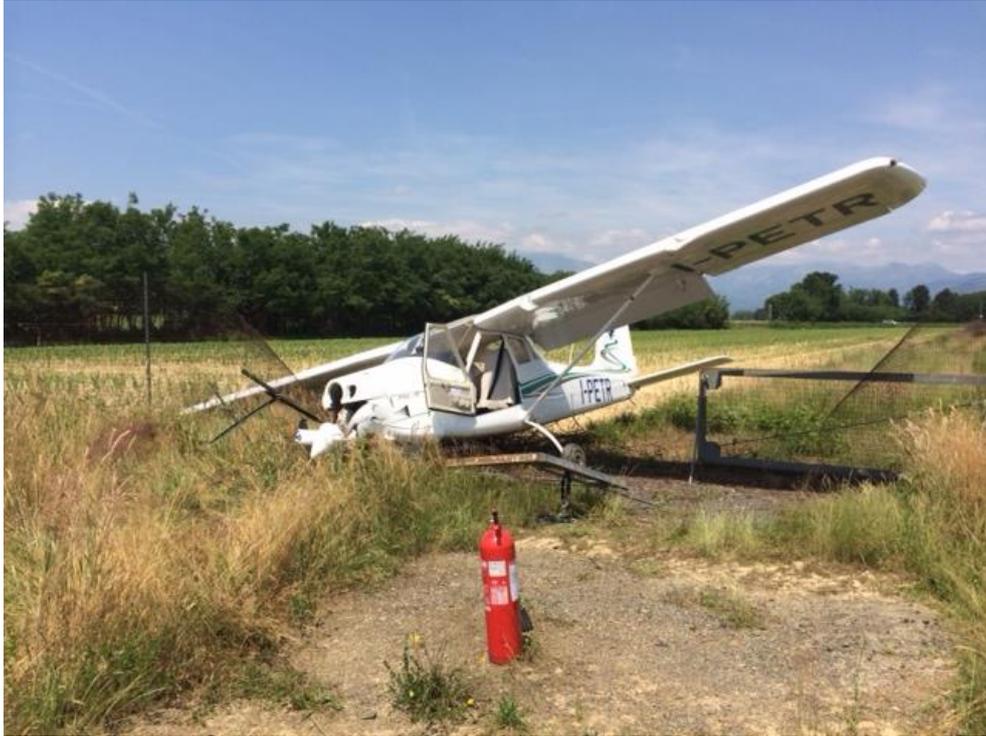
Cause: la causa dell'evento è ascrivibile all'area del fattore umano. In particolare, la causa dello stallo e del conseguente impatto del velivolo al di fuori del sedime aeroportuale è ragionevolmente dovuta ad una eccessiva riduzione di velocità dello stesso in fase di corto finale per RWY 16, conseguenza di una non adeguata gestione della fase di atterraggio da parte del pilota. Il tardivo intervento, da parte di quest'ultimo, sulla manetta del motore non ha consentito di recuperare in tempo il controllo aerodinamico del velivolo stesso.

Foto 1: il velivolo I-PETR fotografato sul luogo dell'incidente.

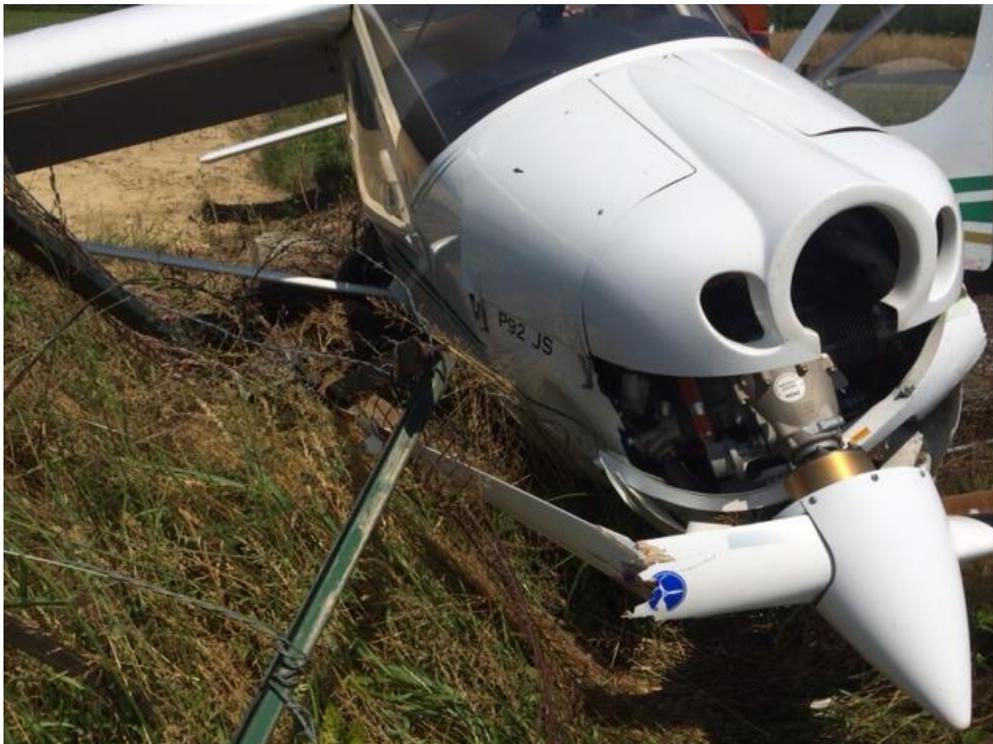
Foto 2: primo piano dei danneggiamenti riportati dal velivolo I-PETR.

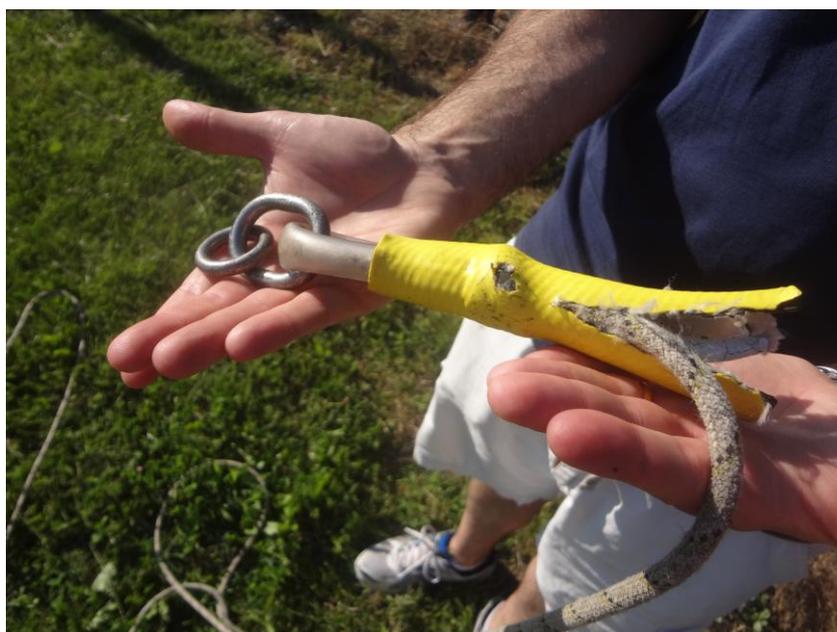
Cause: la causa dell'evento è ascrivibile all'area del fattore umano ed è essenzialmente dovuta ad una inadeguata valutazione, da parte del pilota dell'I-BURL, della distanza esistente tra l'estremità libera del cavo di traino alianti agganciato al velivolo e gli ostacoli presenti lungo il finale per RWY 17, a seguito, ragionevolmente, di un avvicinamento condotto a quota eccessivamente ridotta. All'evento hanno ragionevolmente contribuito i seguenti fattori:

Foto 2: l'estremità del cavo di traino che ha colpito il suolo durante l'avvicinamento per RWY 17.

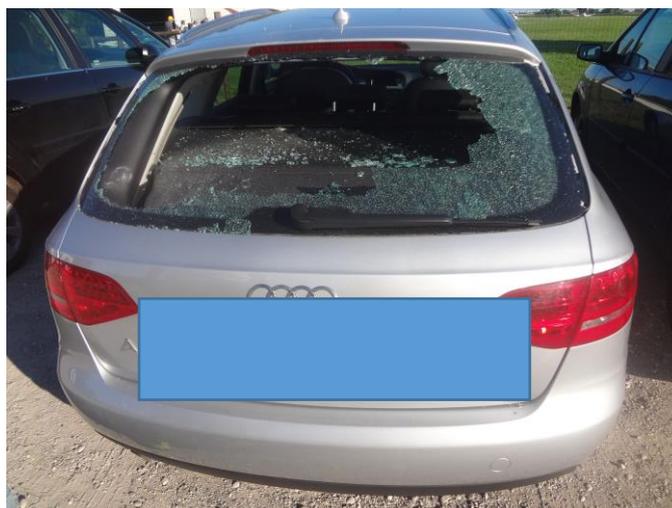
Foto 3: il lunotto distrutto dall'anello del cavo di traino agganciato all'I-BURL.

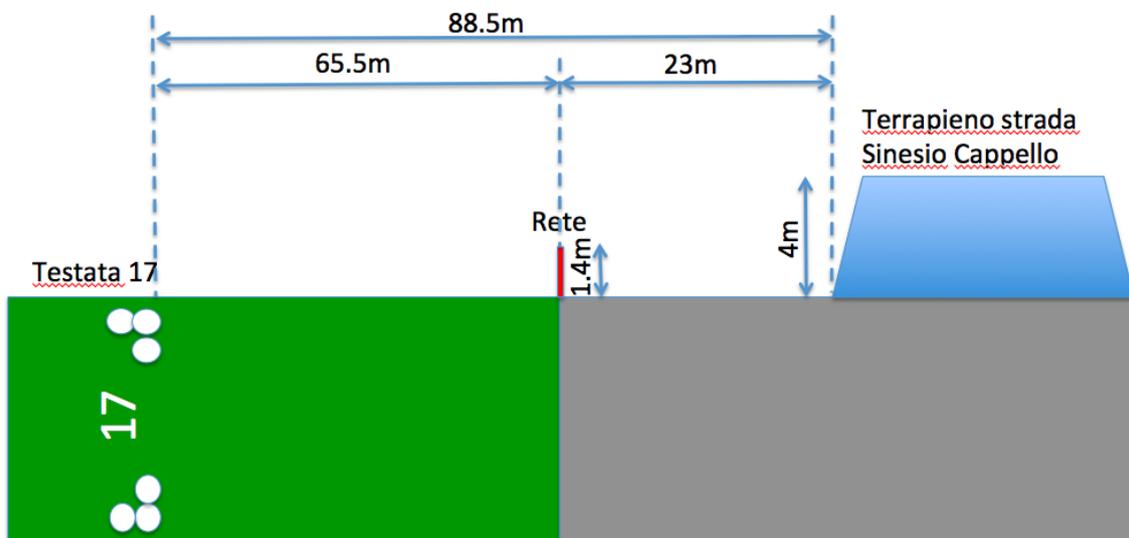
Figura 2: ostacoli prima della testata 17.

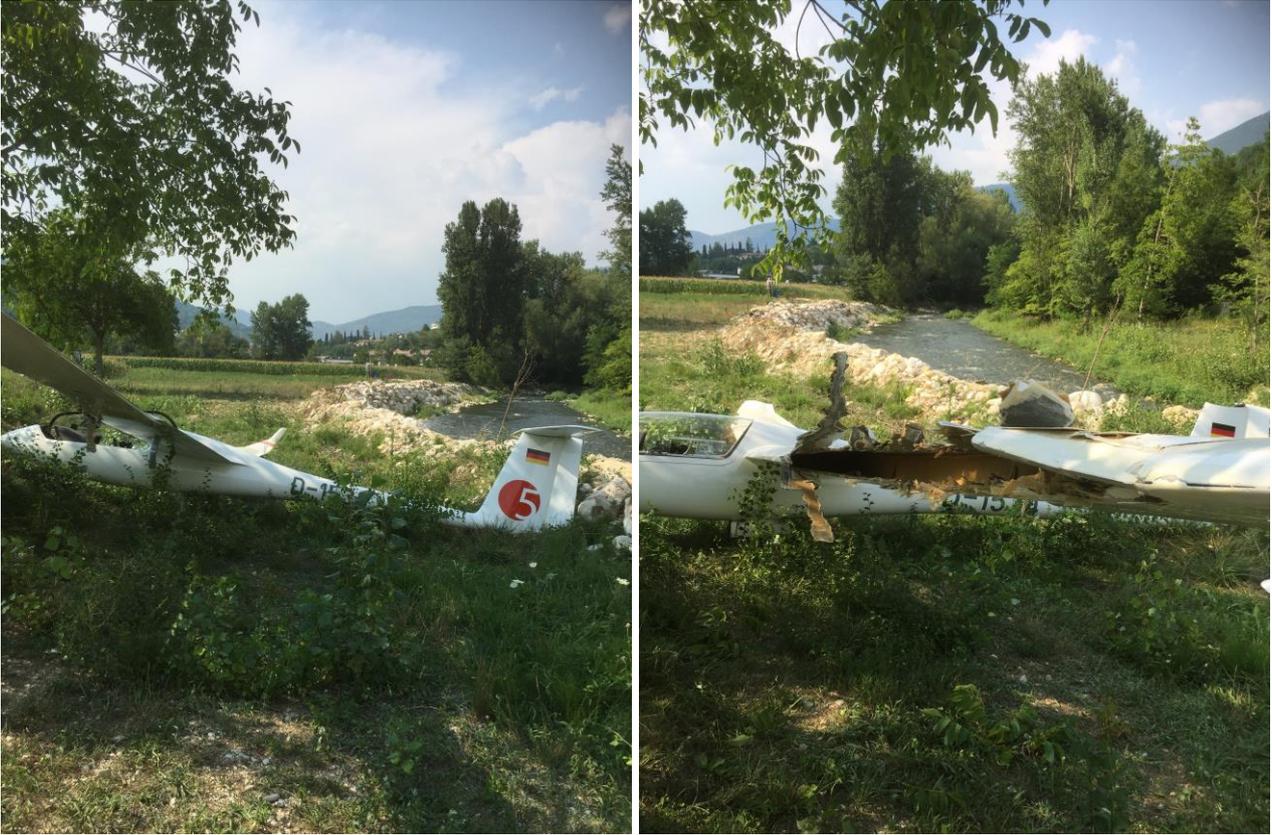
Cause: la causa dell'evento è ascrivibile all'area del fattore ambientale e a quella del fattore umano. L'evento è stato innescato da un fattore meteorologico (le forti correnti discendenti). Relativamente al fattore umano, il pilota ha valutato in maniera inadeguata le caratteristiche (dimensioni e ostacoli) dell'area prescelta per l'atterraggio. All'evento può inoltre aver contribuito una inadeguata individuazione, in fase di preparazione del volo, delle possibili aree presenti lungo la rotta dove poter eventualmente effettuare un atterraggio fuori campo in sicurezza.

Foto 1 e 2: l'area di atterraggio del D-1534 e i danni riportati dalla semiala sinistra.

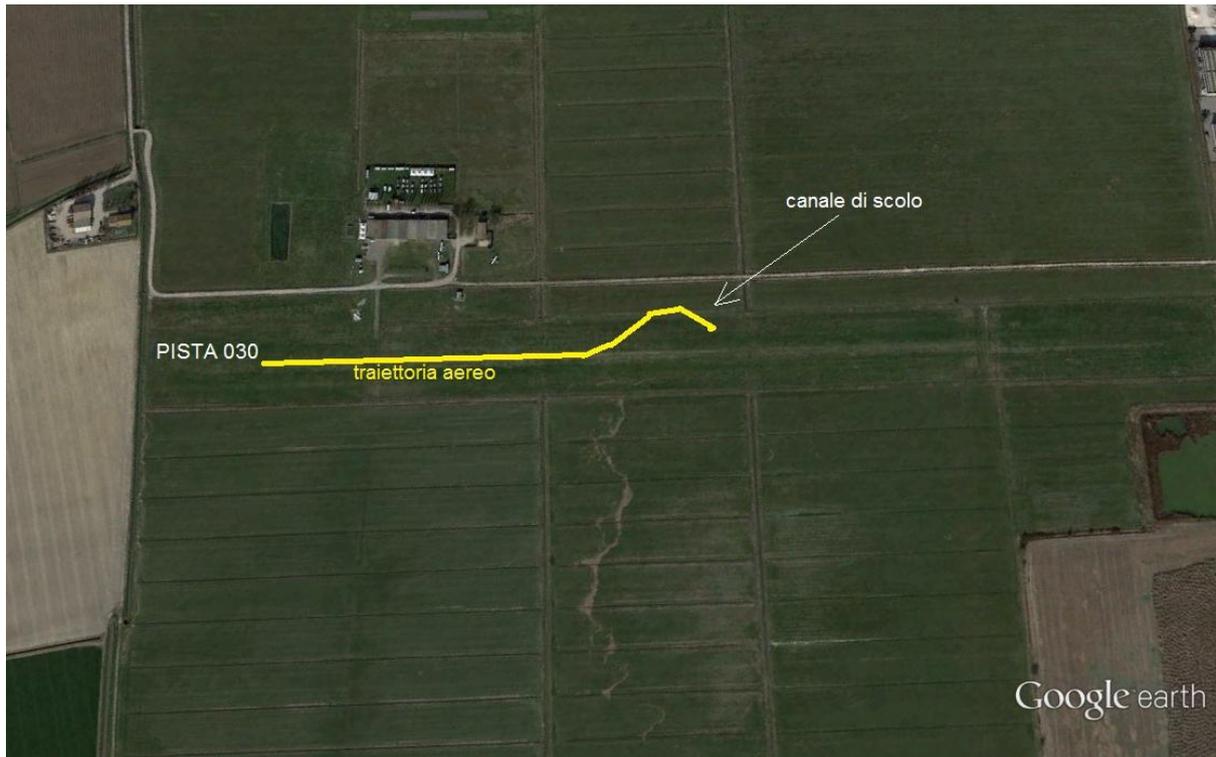
Cause: la causa dell'evento è ascrivibile all'area del fattore umano ed è dovuta, ragionevolmente, ad un improprio controllo dell'aeromobile da parte del pilota durante la fase di decelerazione dopo l'atterraggio. La pista in erba, bagnata, ha probabilmente contribuito al verificarsi dell'evento.

Figura 1: traiettoria al suolo dell'aeromobile T7-PAC con sconfinamento laterale.

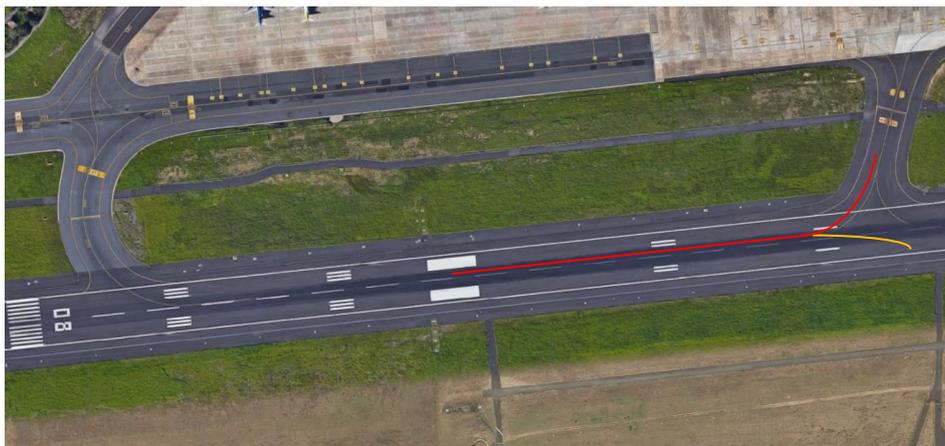
Cause: la causa dell'incidente è da ricondurre, prevalentemente, al fattore umano. In assenza di criticità di carattere tecnico, la violenta imbardata dell'aeromobile verso destra può essere avvenuta per un azionamento asimmetrico della pedaliera, non adeguato alla condizione di moto.

Figura 1: traiettoria attesa dell'aeromobile I-CTAC, in rosso; traiettoria effettivamente percorsa nella parte finale, in giallo.

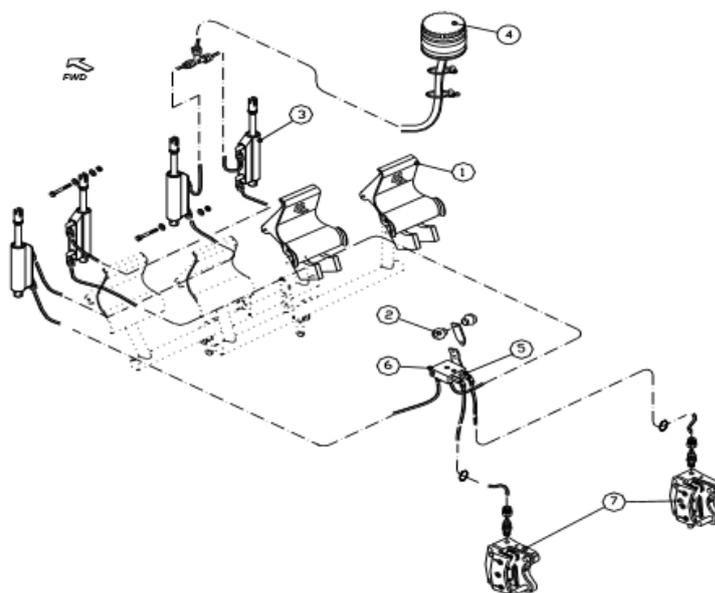
Si è riscontrato empiricamente che la forza necessaria ad attivare la leva di parcheggio è sufficientemente bassa da consentire un accidentale ed involontario azionamento della stessa. Il *Maintenance Manual* non fornisce indicazioni quantitative³ in merito alla regolazione di tale leva, richiedendo il seguente controllo: «Check parking valve for damage, leakage and security of installation. Inspect parking brake handle, check for restricted movement, interference or unusual play.».

Figura 2: impianto frenante differenziale: 1) leva azionamento freni sui pedali; 2) leva azionamento freno di parcheggio collegata alla *shut off valve*.

- fornire ai manutentori del tipo di aeromobile in questione informazioni quantitative per la regolazione della leva del freno parcheggio, sufficienti ad impedire un suo azionamento involontario, stante l'attuale mancanza di indicazione di resistenza minima che tale comando debba opporre alla sua attivazione;
- rendere uniformi i valori di pressione di gonfiaggio degli pneumatici contenuti nell'*Aircraft Flight Manual* e nell'*Aircraft Maintenance Manual*, eliminando le discrepanze attualmente esistenti.

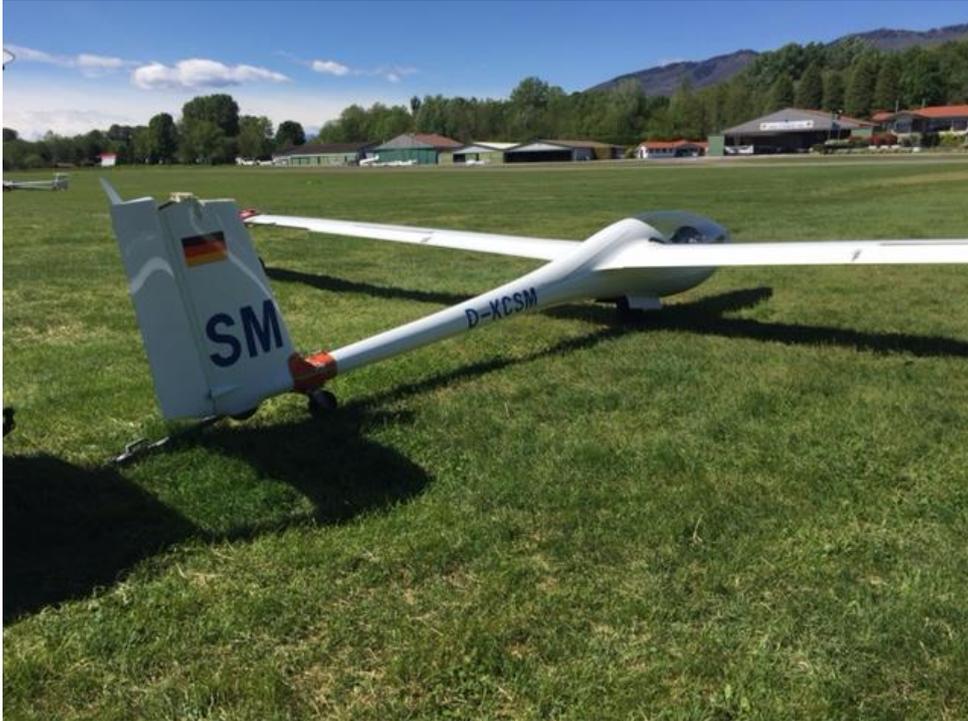
Cause: la causa è presumibilmente ascrivibile ad un impreciso controllo dell'asse di rollio dell'aliante durante la fase di decelerazione in atterraggio. La velocità sostenuta e i flap positivi hanno verosimilmente favorito la generazione di un fenomeno aerodinamico causato dalla differenza di portanza fra le semiali poste ad una diversa distanza dal suolo.

Foto 1: vista del D-KCSM con i danni al timone di profondità.

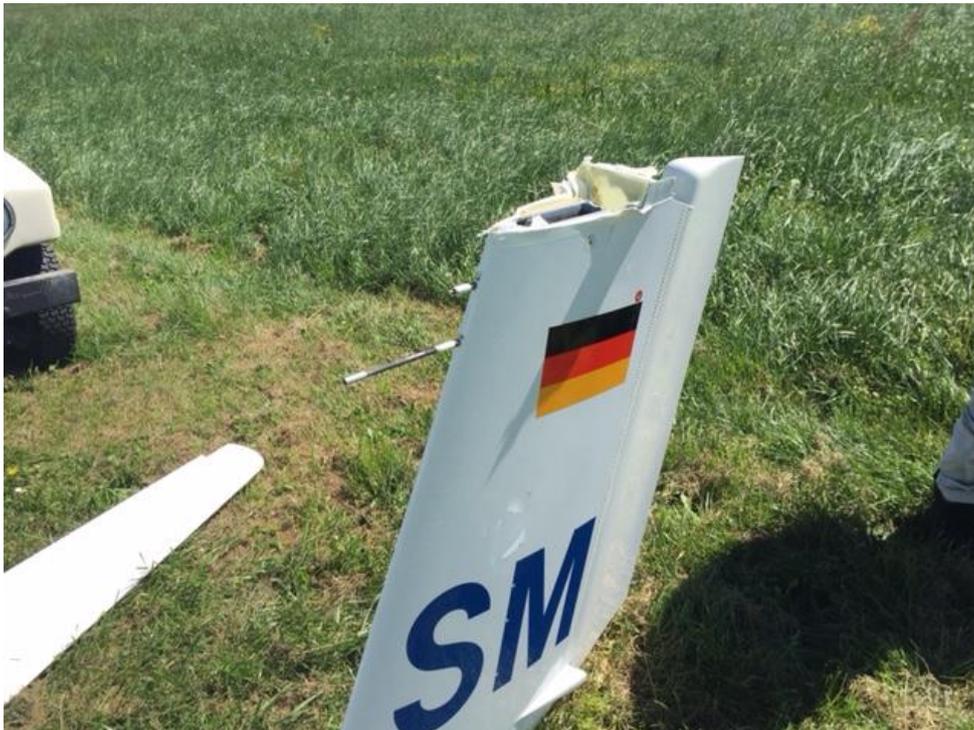
Foto 2: primo piano dei danni al timone di profondità.

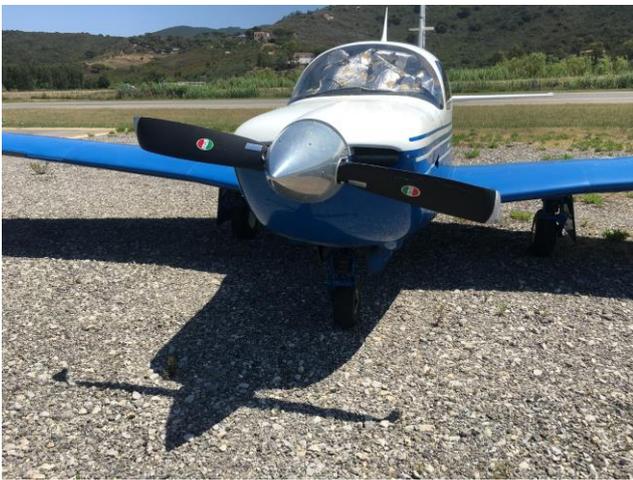
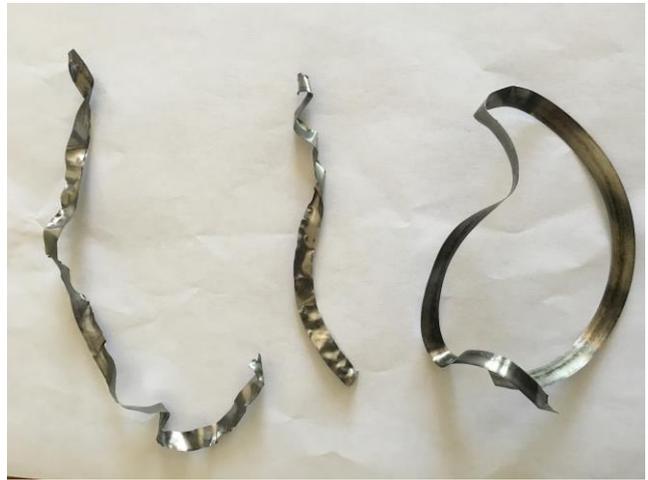
Cause: la causa dell'evento è ragionevolmente ascrivibile all'area del fattore umano. I rimbalzi sperimentati dal velivolo in fase di atterraggio potrebbero essere riconducibili ad una impropria impostazione dell'atterraggio da parte del pilota. All'evento potrebbe aver contribuito, considerati

Foto 1 e 2: a sinistra, danneggiamento pale elica; a destra, particolari metallici rinvenuti in pista.

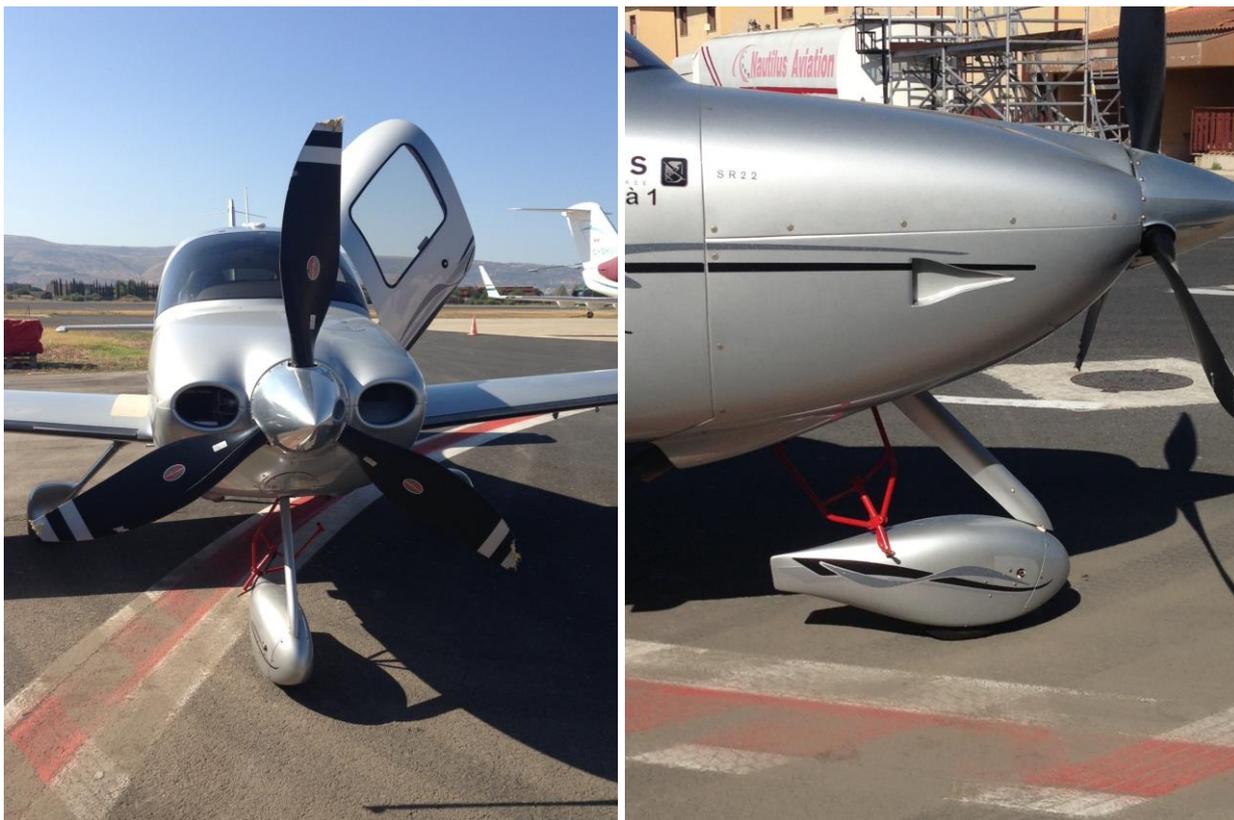
Cause: la causa dell'evento è ascrivibile all'area del fattore umano. La dimenticanza, da parte del pilota, di sconnettere la barra di traino dal velivolo può essere stata facilitata dall'aver deviato dalla procedura usualmente seguita nelle operazioni di movimento del velivolo dall'hangar alla linea di volo. La deviazione era stata resa necessaria dall'esigenza di rimuovere manualmente dall'hangar, e successivamente ricoverare, un altro velivolo ostruente l'uscita dell'hangar stesso.

Foto 1 e 2: il velivolo N966MG e la relativa barra di traino rimasta agganciata durante il volo.

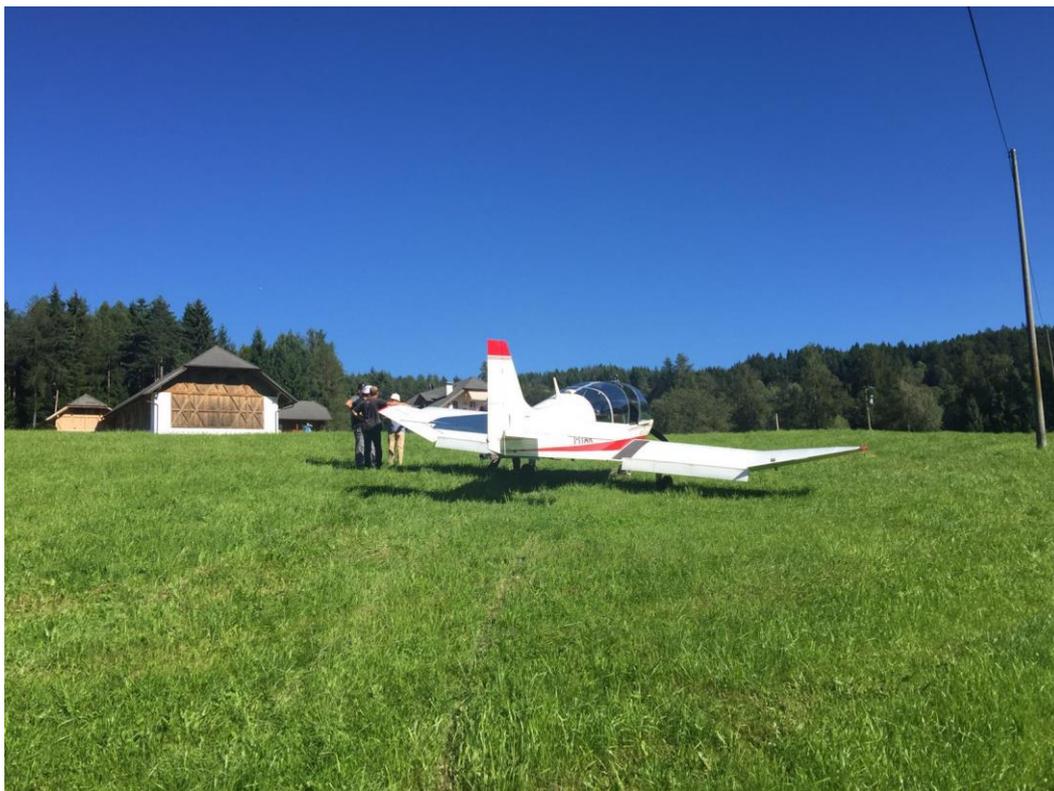
Cause: la causa dell'evento è ascrivibile all'area del fattore umano. Il motore si è spento in volo per mancanza di carburante nei serbatoi, dovuto ad una inadeguata valutazione, da parte del pilota, della quantità necessaria ad effettuare, in sicurezza, l'attività di traino alianti effettivamente svolta.

Foto 1: l'I-ITAK ripreso sul prato dove è avvenuto l'atterraggio forzato.

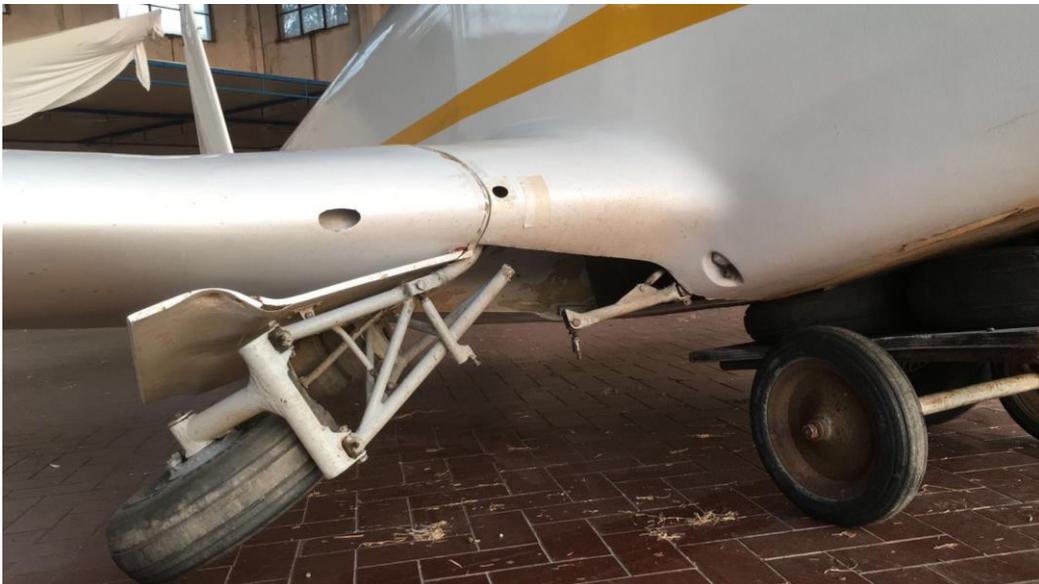
Cause: la causa dell'evento è ascrivibile all'area del fattore umano. Non è stata effettuata, prima del decollo, una adeguata valutazione delle condizioni di vento ed in particolare della sua variabilità; a questo si è aggiunta una inadeguata valutazione, da parte del pilota, della pista residua per un sicuro atterraggio dell'aeromobile sulla stessa.

Foto 2: danni riportati dal carrello destro.

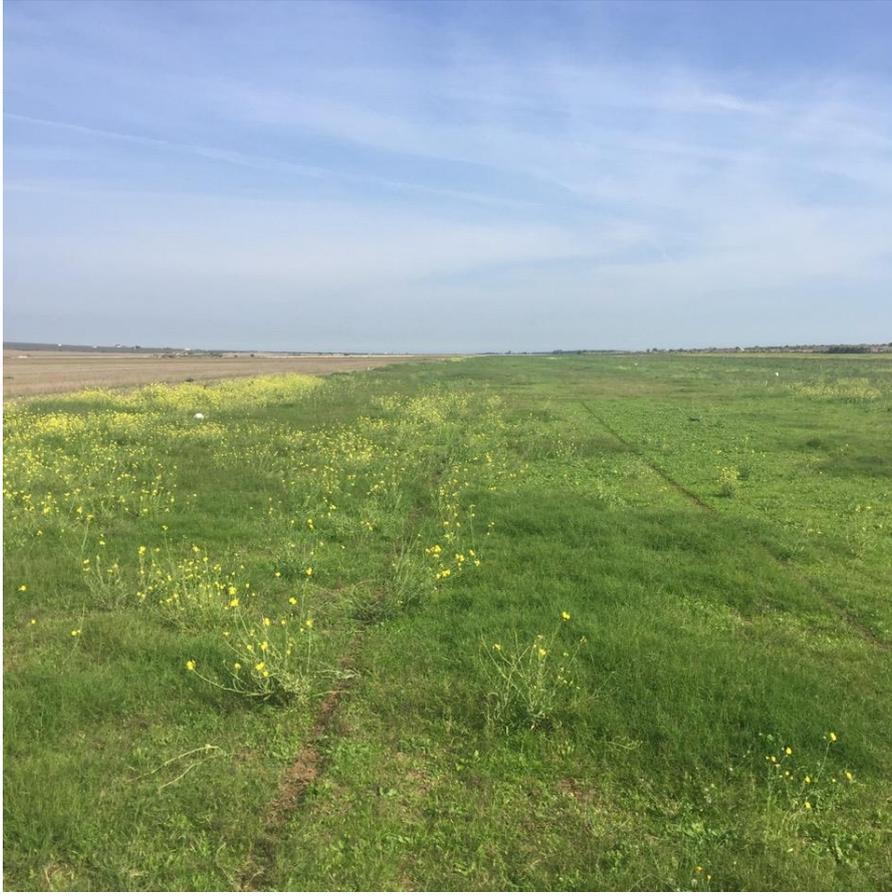
Cause: la causa dell'evento è ascrivibile all'area del fattore umano. Il pilota non ha gestito adeguatamente la fase di atterraggio, non tenendo peraltro in debito conto la lunghezza della pista

Foto 1: vista dei solchi lasciati dal D-EPBO sulla pista dell'aviosuperficie.

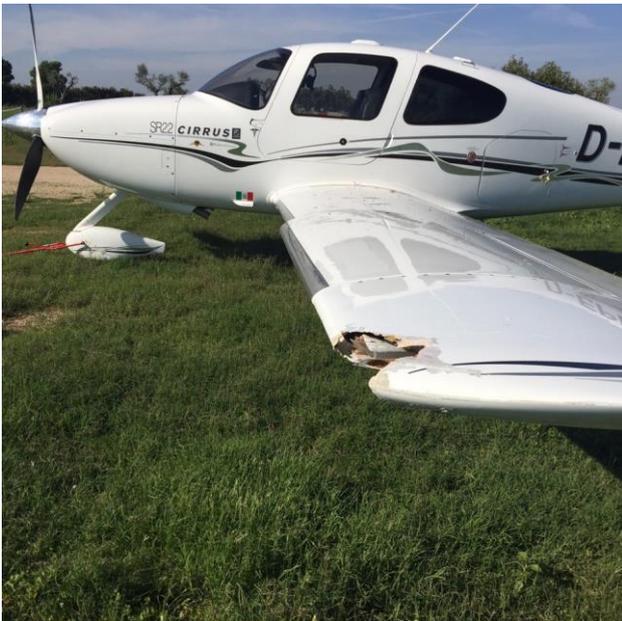
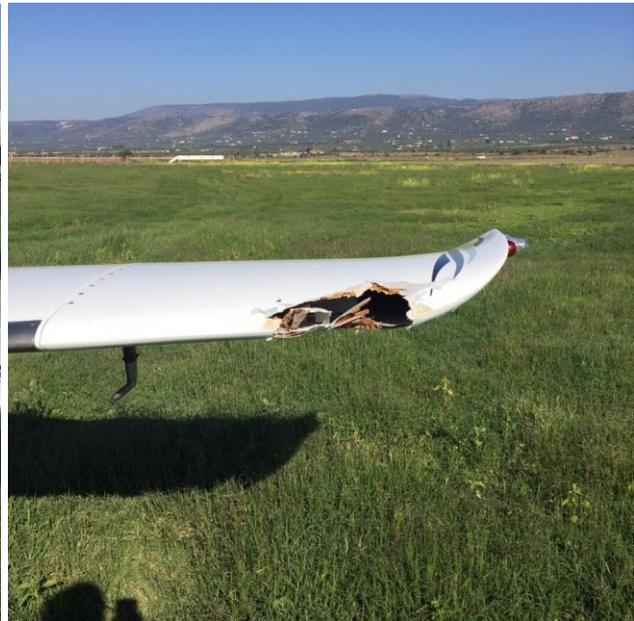
Foto 2 e 3: danni riportati dal D-EPBO durante l'atterraggio.

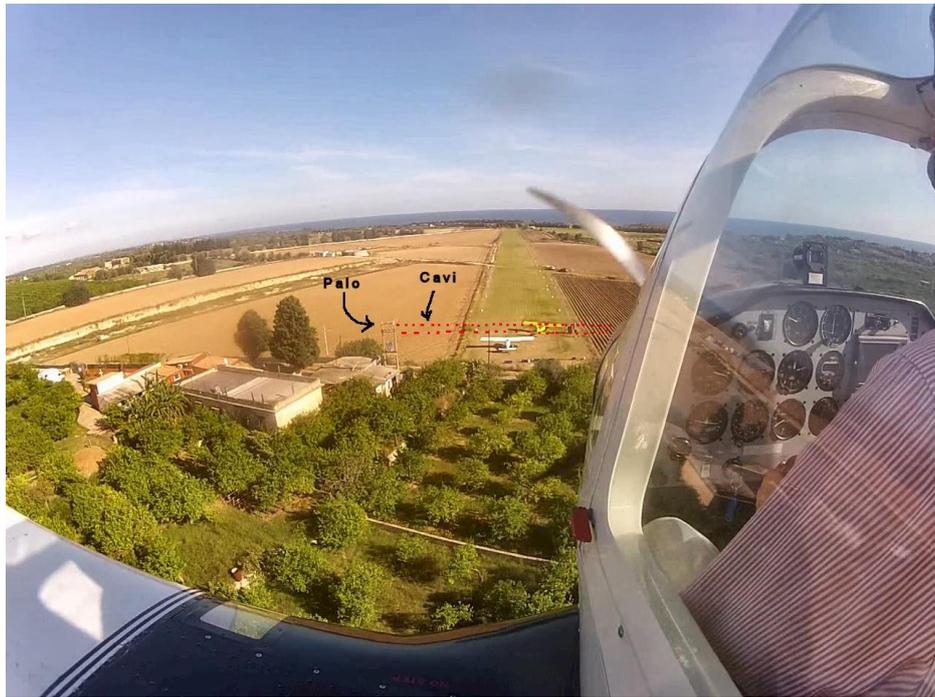
dell'attenzione del pilota nell'evitare l'ostacolo rappresentato dai cavi posti in corrispondenza della testata RWY 09.

Foto 3: fermo immagine di un video presente nella pagina web dell'aviosuperficie, in cui è evidenziato l'ostacolo presente in testata RWY 09.

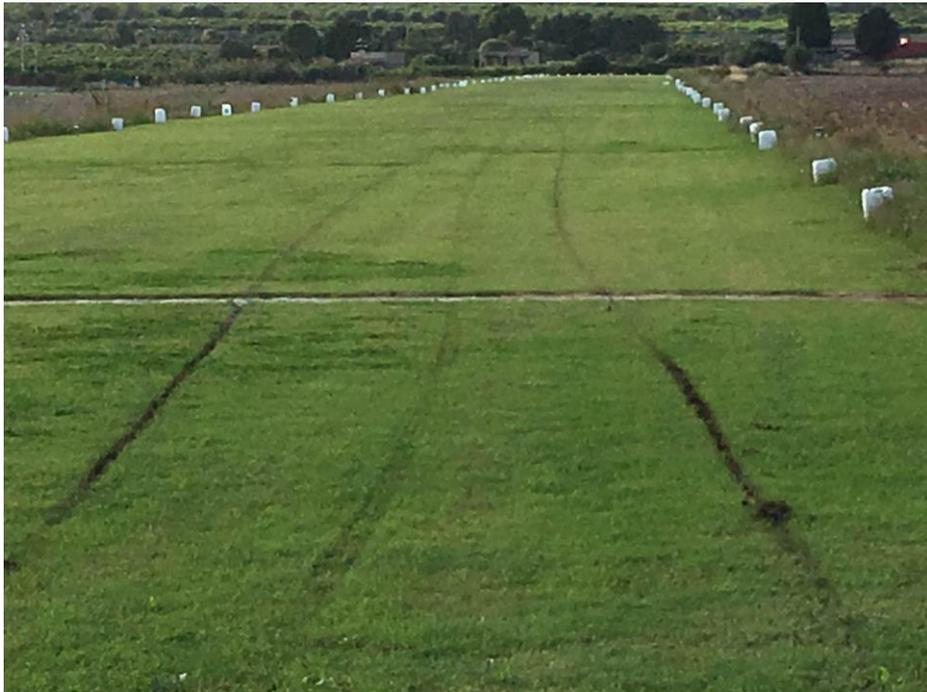
Cause: la causa dell'evento è ascrivibile all'area del fattore umano. Il pilota non ha correttamente gestito la fase di atterraggio, non valutando adeguatamente la disponibilità della lunghezza di pista necessaria all'effettuazione di un *landing roll* in sicurezza su pista in erba.

Foto 4: tracce al suolo della corsa dell'aeromobile.

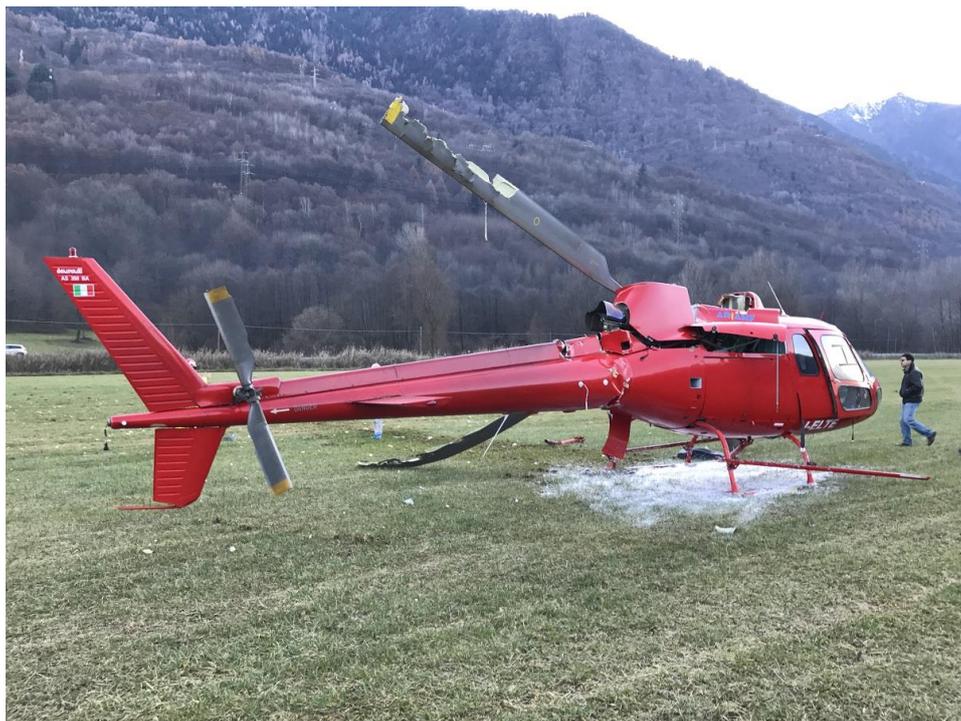
Cause: la causa dell'evento è ascrivibile all'area del fattore umano. Il pilota in addestramento non ha gestito correttamente la manovra di "avaria idraulica simulata", mentre l'istruttore non è prontamente intervenuto per il recupero dell'aeromobile nell'incipienza della deviazione dallo *standard* esecutivo previsto per la manovra stessa.

Foto 1: vista lato destro dell'elicottero I-ELTE dopo l'incidente.

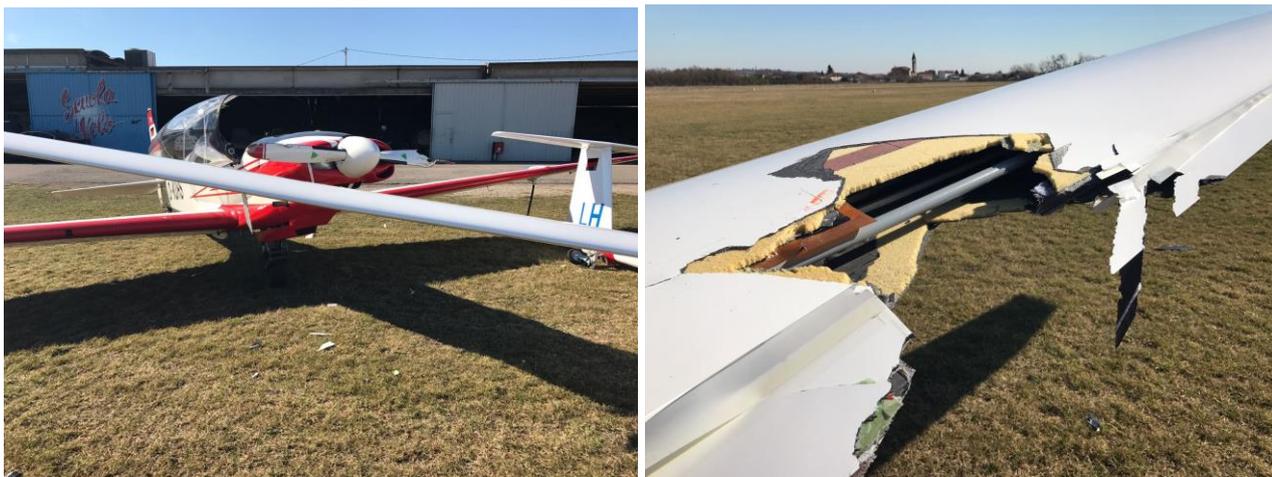
Cause: la causa dell'evento è ascrivibile all'area del fattore umano. Il pilota dell'aeromobile D-KURS non ha monitorato con attenzione l'area di parcheggio e non ha valutato correttamente gli spazi minimi di rullaggio idonei alle dimensioni del proprio aeromobile, entrando in collisione con un aliante in sosta.

Foto 1 e 2: a sinistra, i due aeromobili coinvolti; a destra, i danni riportati dall'aliante.

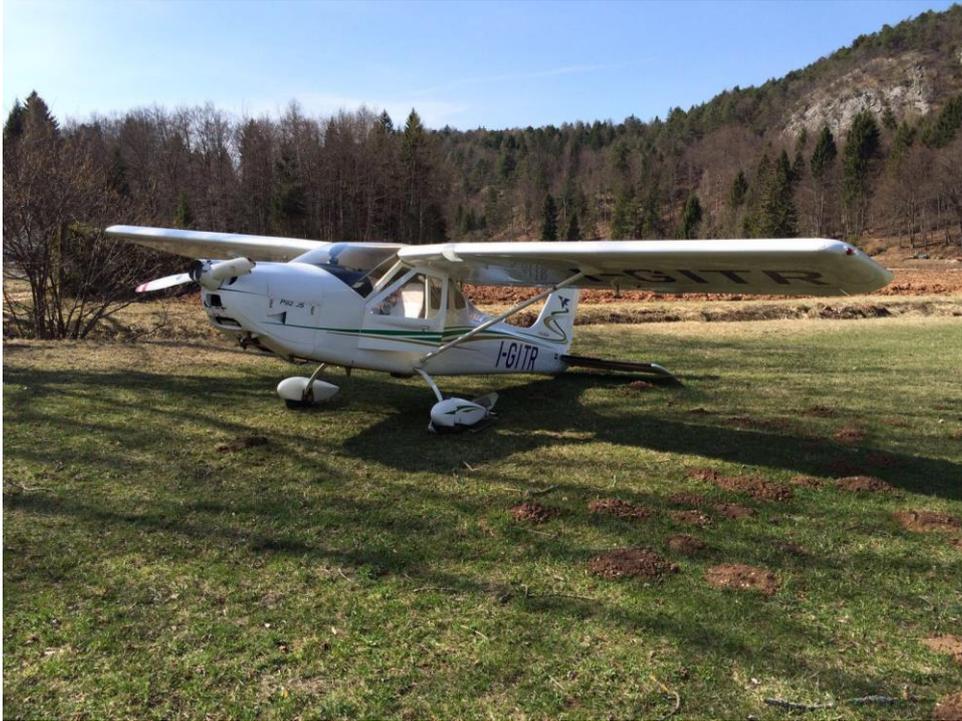
Cause: la causa dell'evento è ascrivibile all'area del fattore umano. In particolare, l'evento è attribuibile ad una inadeguata ricognizione da parte del pilota dell'area di atterraggio/decollo, strumentale all'effettuazione, in sicurezza, delle operazioni di volo.

Foto 1: l'I-GITR privo del carrello anteriore.

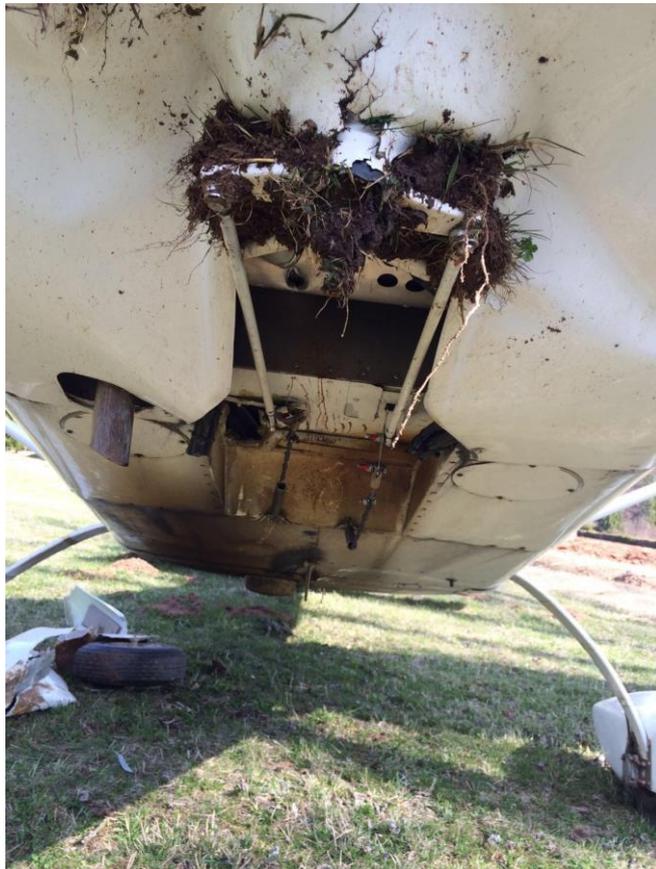
Foto 2: primo piano dei danni riportati dall'I-GITR.

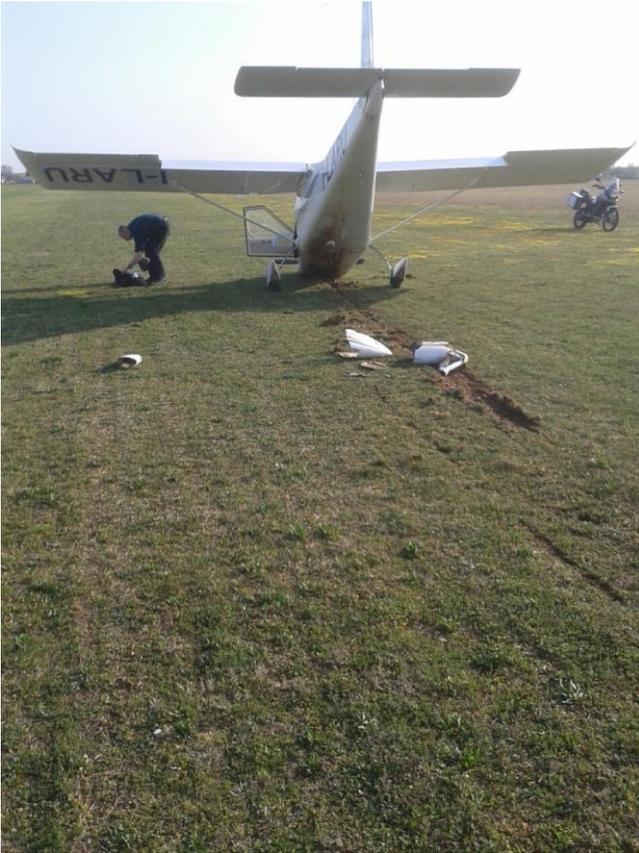
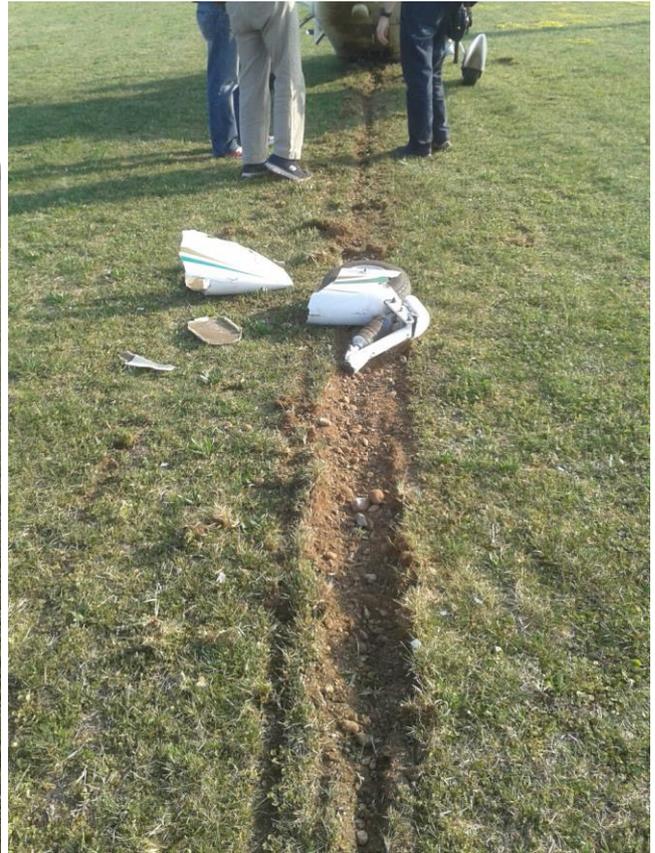
Cause: la causa dell'evento è ascrivibile all'area del fattore umano. In particolare, dopo un *touchdown* pesante, che ha innescato una serie di rimbalzi sulla pista, il pilota non si è attenuto a quanto previsto dall'AFM dell'aeromobile nel caso di "*balked landing*".

Foto 1 e 2: danni subiti dall'I-LARU e (a destra) primo piano del carrello anteriore crollato.

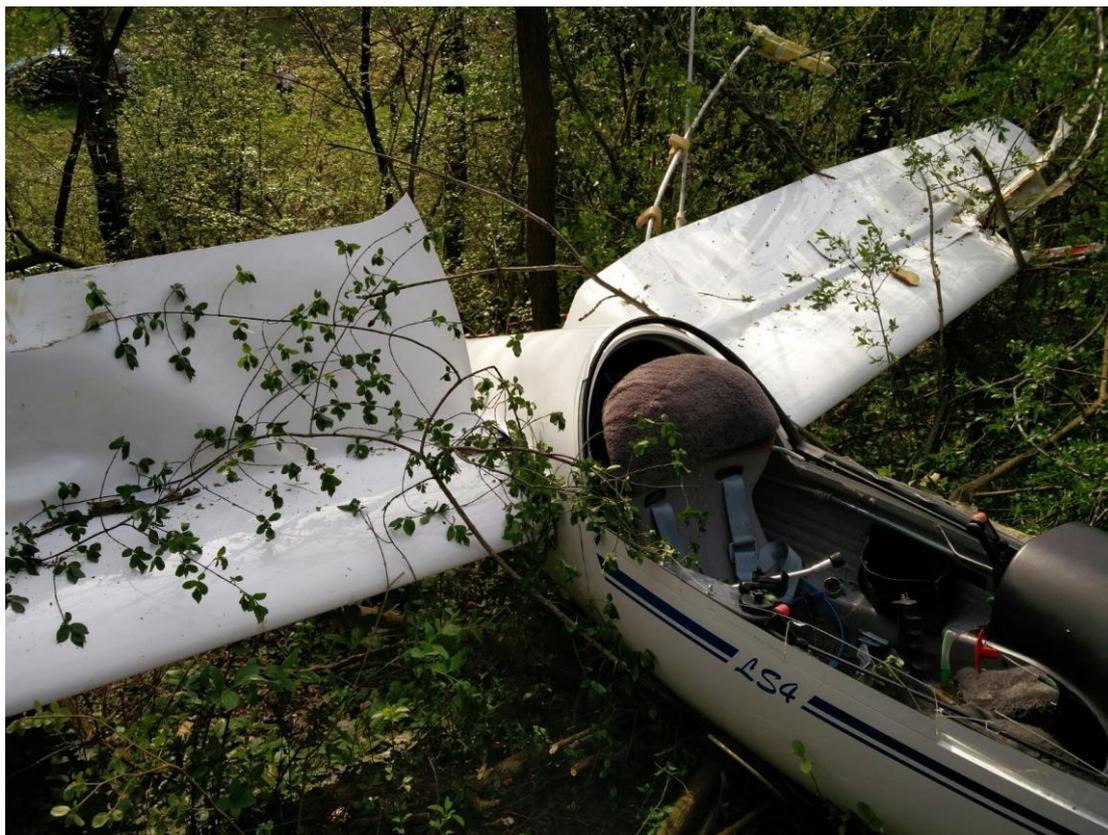
Cause: la causa dell'evento è ascrivibile all'area del fattore umano e a quella del fattore ambientale. L'evento è stato innescato da un fattore meteorologico (discendenze significative), a seguito del quale il pilota, non avendo più la quota sufficiente per rientrare, in sicurezza, all'aeroporto di partenza, ha optato per l'effettuazione di un atterraggio fuori campo, valutando in maniera inadeguata le caratteristiche (dimensioni e ostacoli) dell'area prescelta per l'atterraggio.

Foto 1: l'abitacolo dell'OE-5426 è rimasto sostanzialmente integro.

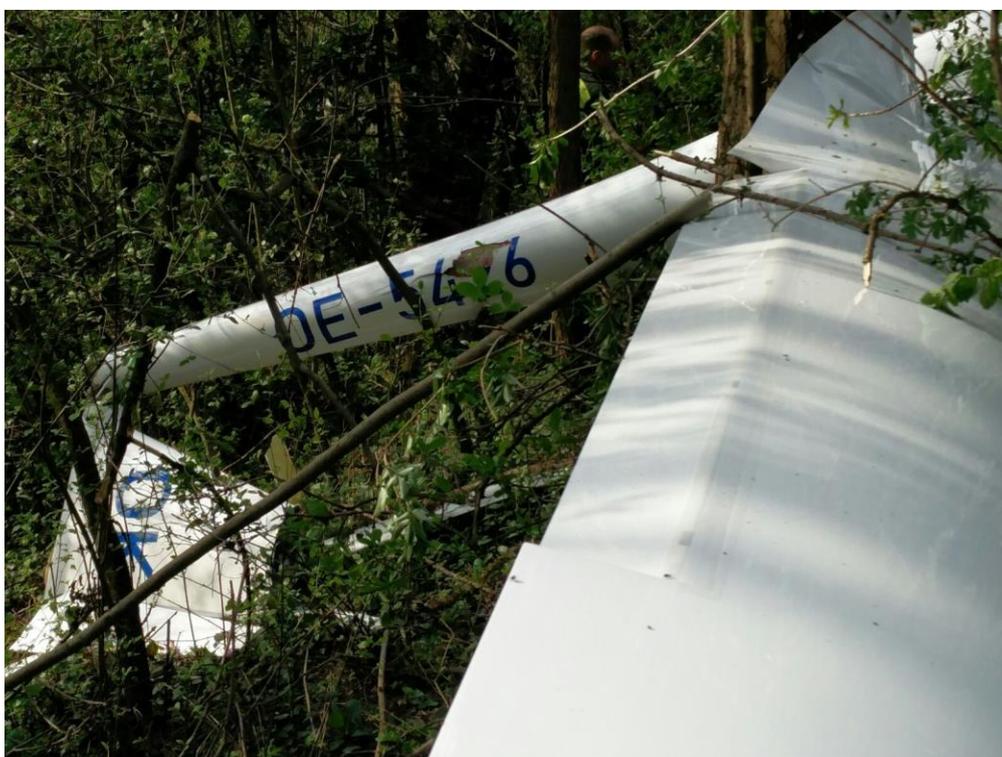
Foto 2: i danni riportati dalla struttura dell'aliante.
