RELAZIONI D'INCHIESTA

Incidente Cessna 172N marche I-DAFE, in data 10.7.2019

Incidente MS.893A marche I-ACUD, in data 5.7.2020

Incidente SZD-56-2 marche SP-3809, in data 24.3.2019

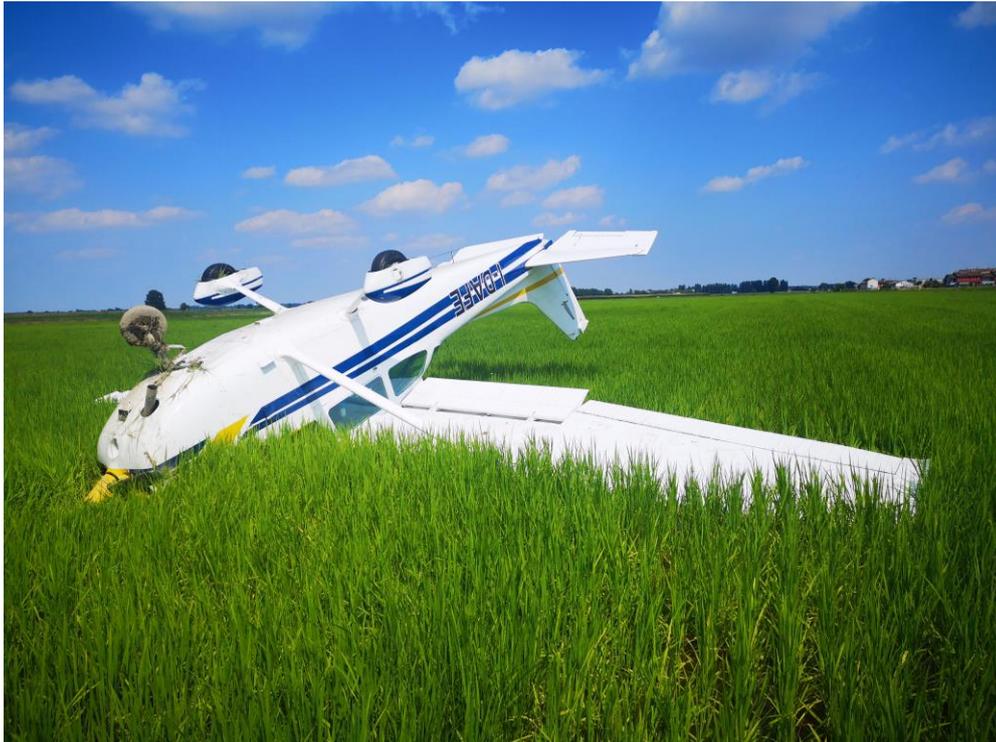
La parte anteriore dell'aeromobile presentava danneggiamenti di media entità a causa del contatto con il terreno, l'abitacolo risultava accessibile e gli strumenti di volo risultavano essenzialmente integri. Le due semiali apparivano con lievi danneggiamenti alle estremità. La parte posteriore della fusoliera, comprendente il tronco di coda e gli impennaggi, appariva sostanzialmente intatta. Intatto appariva anche il carrello principale, mentre alcuni danneggiamenti si rilevavano a carico del carrello anteriore. Il motore, all'esame esterno, appariva sostanzialmente intatto; in particolare, non venivano osservate anomalie o danneggiamenti nelle parti visibili. Entrambe le pale dell'elica non presentavano evidenze di contatto con il terreno in regime di rotazione.

Foto 1: il Cessna 172N marche I-DAFE sul luogo dell'incidente.

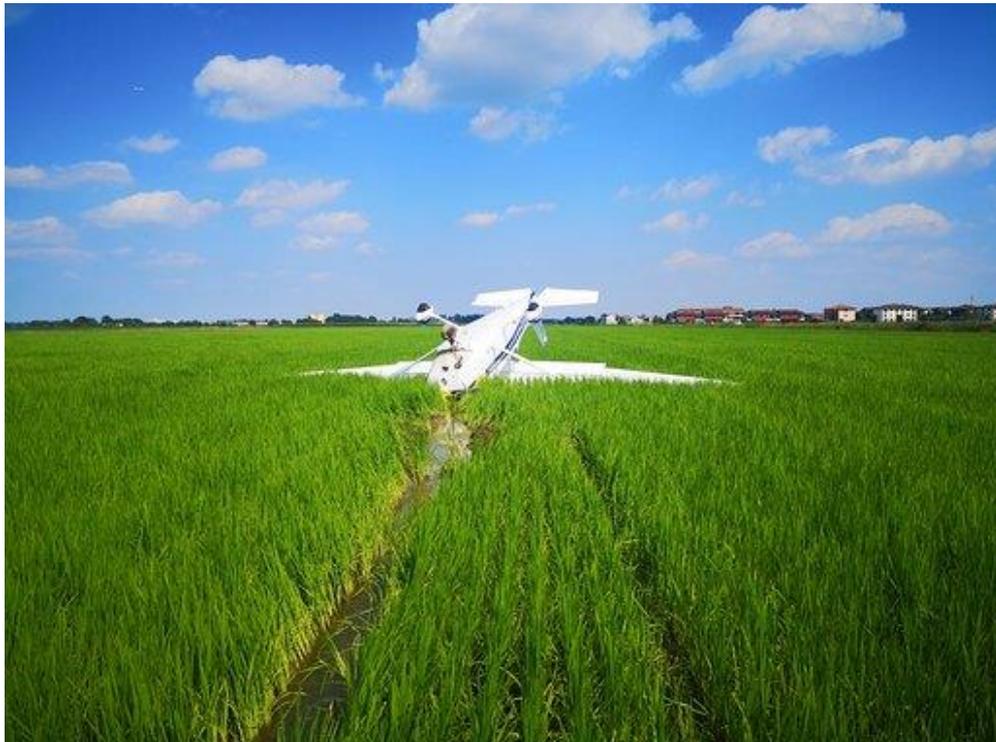
Dalle evidenze acquisite parrebbe verosimile che il contatto dell'aeromobile con il terreno sia avvenuto a basso angolo, con assetto e parametri sostanzialmente compatibili con quelli tenuti abitualmente in atterraggio.

Foto 2: tracce al suolo lasciate dall'aeromobile prima del ribaltamento.

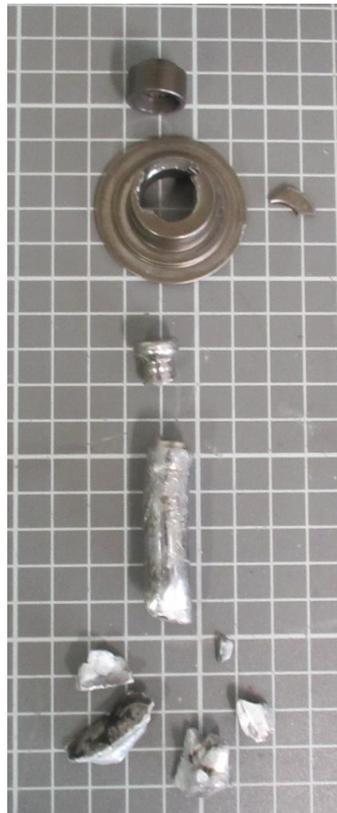
Le parti recuperate della valvola e del relativo sistema di vincolo sono state sottoposte ad analisi metallurgica presso i laboratori dell'ANSV. Le superfici di rottura osservabili presentavano caratteristiche e morfologia tipiche delle rotture avvenute per sovraccarico. Non è stato tuttavia possibile escludere la presenza di rotture progressive, in quanto il funzionamento del motore prima dell'arresto, successivo al danneggiamento primario, ha indotto lo schiacciamento di alcuni dei frammenti rinvenuti, rendendo le relative superfici di rottura non interpretabili. Inoltre, altri frammenti non sono stati ritrovati. Anche ciò è riconducibile al permanere in funzione del motore a seguito della caduta della valvola prima dell'arresto del motore stesso, che ha ragionevolmente indotto l'espulsione dal propulsore dei frammenti mancanti.

Foto 3: parti rinvenute associabili al corpo valvola di scarico ed alla sede valvola sottoposte ad osservazione visiva e mediante microscopia ottica.

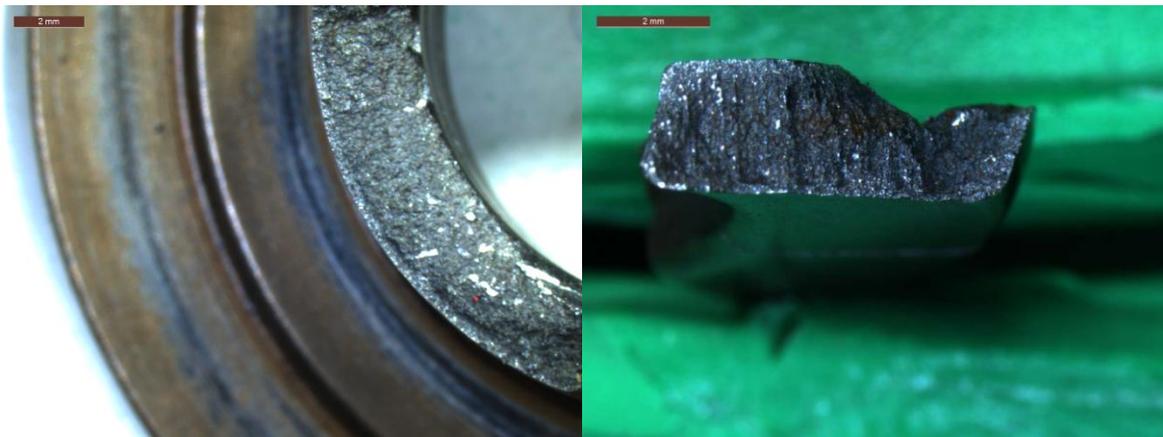
Foto 4: sede valvola, osservazione al microscopio ottico.

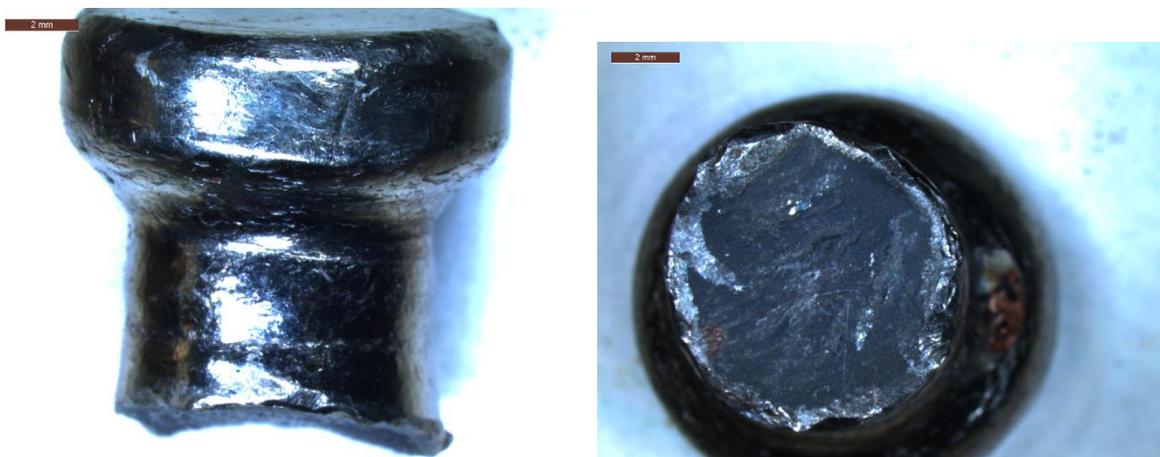
L'analisi tecnica del propulsore ha evidenziato che l'avaria è stata causata dalla caduta della valvola di scarico numero 2 all'interno della relativa camera di combustione. Ciò ha causato il malfunzionamento del motore ed ingenti danni secondari all'interno dello stesso.

Foto 5: a sinistra, testa valvola vistosamente deformata; a destra, superficie di rottura completamente martellata (illeggibile).

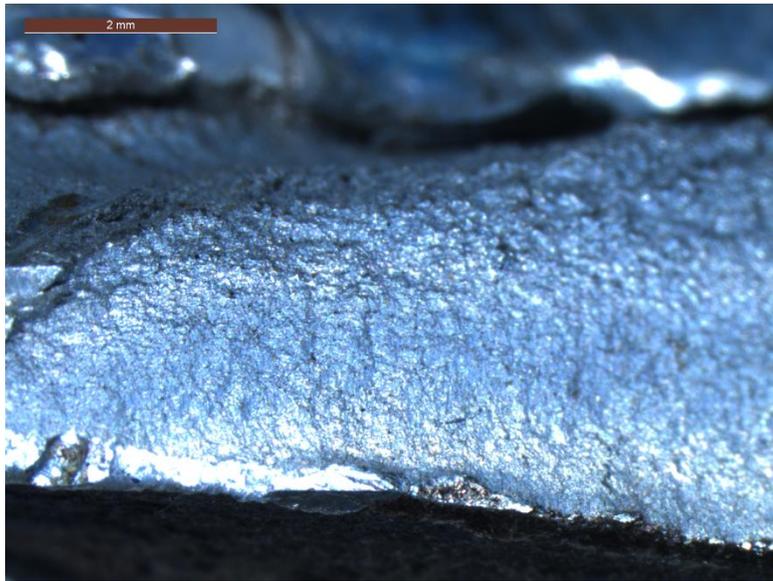
Foto 6: superficie di rottura osservabile di una delle parti attribuite alla valvola di scarico numero 2.

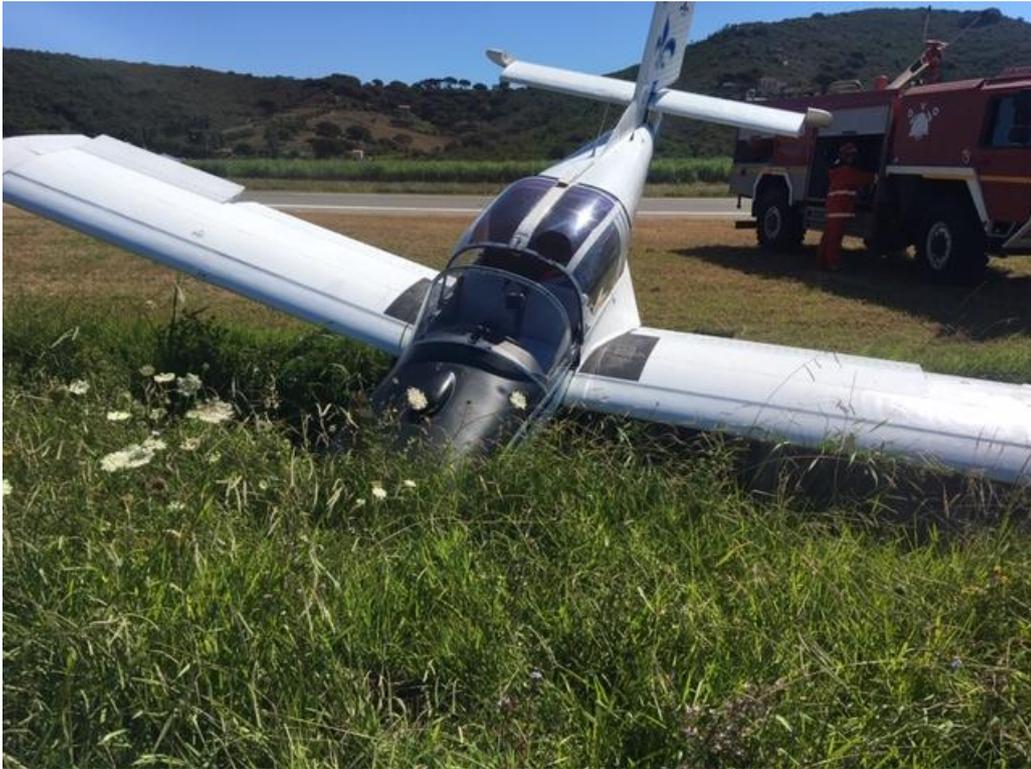
Foto 1: vista frontale dell'I-ACUD nel punto di arresto.

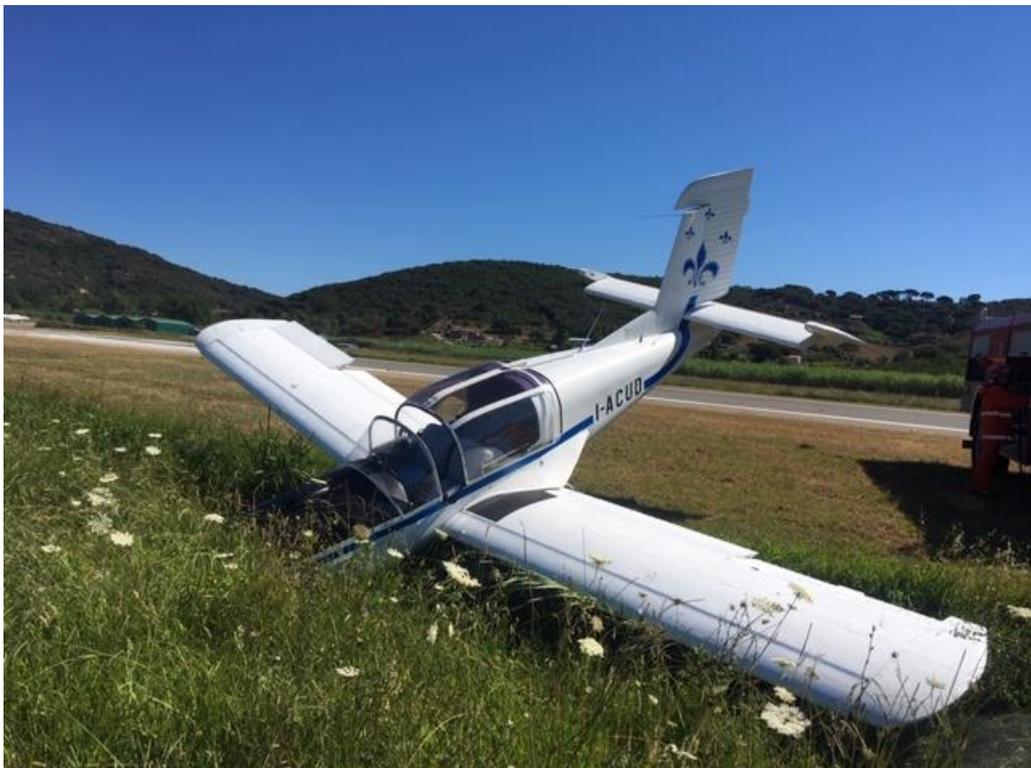
L'incidente è riconducibile al fattore umano ed è stato determinato da una inadeguata gestione, da parte del pilota, della fase di avvicinamento finale e atterraggio, che ha portato l'aeromobile ad effettuare un ARC, seguito da una perdita di controllo direzionale, terminata con l'aeromobile che è uscito fuori pista. All'accadimento dell'evento hanno ragionevolmente contribuito:

Foto 2: l'I-ACUD nel fossetto posizionato parallelamente alla pista di volo.

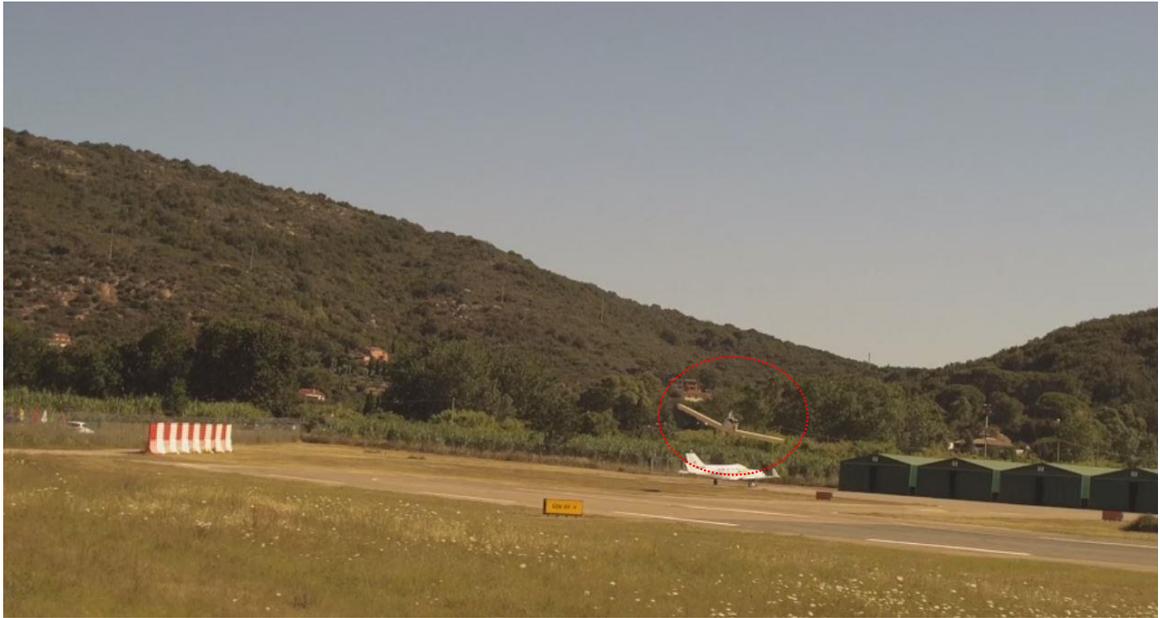
Le videoregistrazioni effettuate dalle telecamere di sorveglianza presenti in aeroporto confermano sostanzialmente la dinamica descritta dall'operatore dell'AFIU: in particolare, è possibile vedere l'I-ACUD, che, a bassa quota, effettua un anomalo avvicinamento per RWY 16, arrivando sulla pista quasi di traverso rispetto alla stessa, per riallinearsi successivamente con l'asse, finendo, però, dopo l'atterraggio, fuori pista.

Foto 3: fotogramma tratto dalle registrazioni delle telecamere di sorveglianza. L'I-ACUD prossimo all'atterraggio.

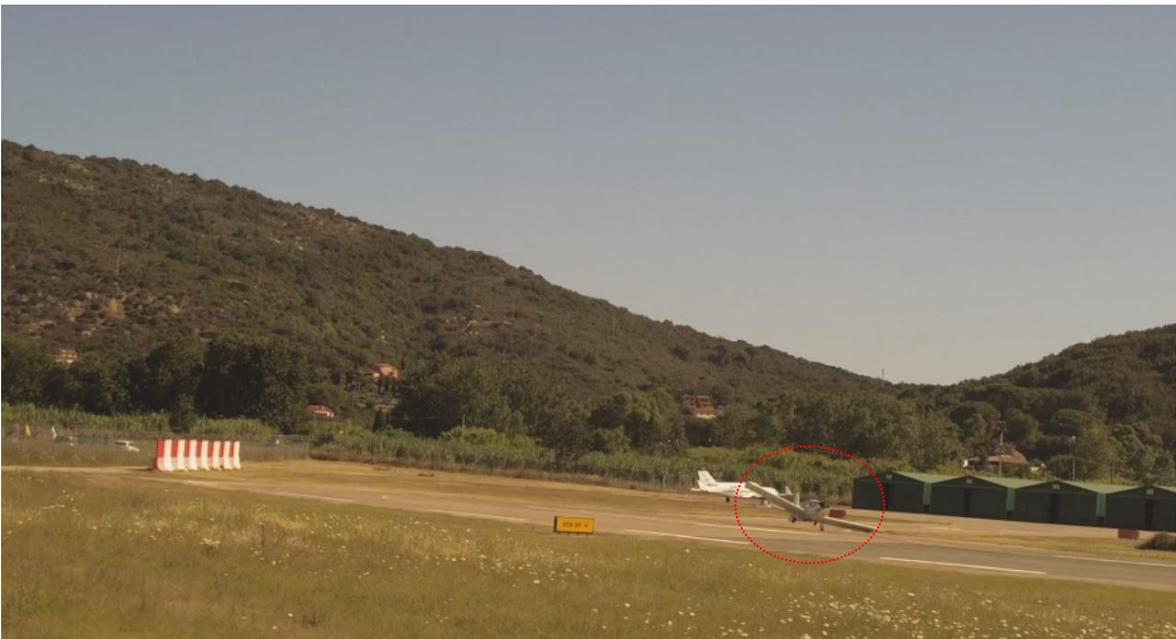
essendo arrivato in prossimità di quest'ultima in *overshoot*. L'aeromobile ha volato gli ultimi istanti prima del *touchdown* con una prua di circa 200° (quindi quasi trasversalmente alla direzione di atterraggio), in un assetto di volo probabilmente prossimo alla velocità di stallo, atterrando, infine, con un assetto quasi "piatto", toccando prima sulla ruota del carrello di sinistra e poi su quella del carrello di destra; subito dopo avveniva l'escursione di pista.

Foto 4: fotogramma tratto dalle registrazioni delle telecamere di sorveglianza. L'I-ACUD prossimo al *touchdown*.

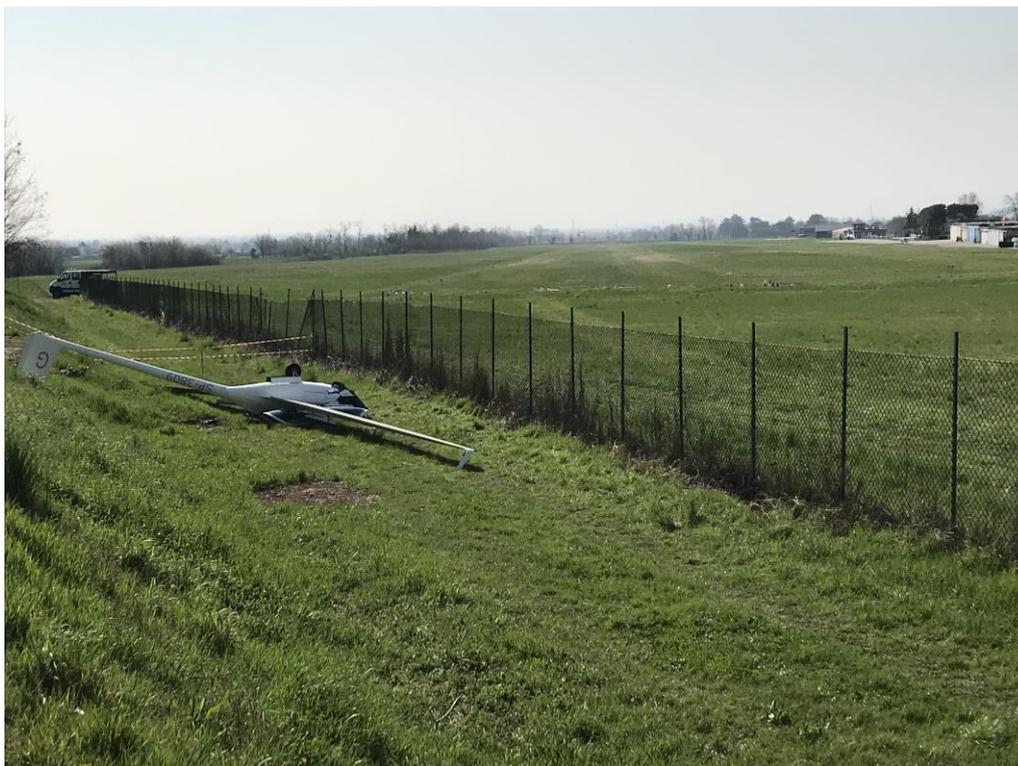
In sede di sopralluogo operativo effettuato dall'ANSV è stato rilevato che l'aeromobile giaceva in posizione capovolta, con il muso situato ad una distanza di circa 2 m dalla recinzione aeroportuale. In particolare, è stato riscontrato un esteso danneggiamento strutturale della parte anteriore della fusoliera; il tronco di coda appariva spezzato a valle delle semiali, mentre il resto dell'aeromobile (semiali ed impennaggi di coda) risultavano sostanzialmente integri. Il carrello di atterraggio appariva esteso. Sulla sommità di un albero era possibile rilevare la presenza di rami spezzati a seguito dell'impatto dell'aeromobile.

Foto 1: posizione di arresto dell'aliante SP-3809 rispetto alla rete di recinzione aeroportuale; sullo sfondo la pista di volo dell'aeroporto di Thiene, vista dalla testata RWY 17.

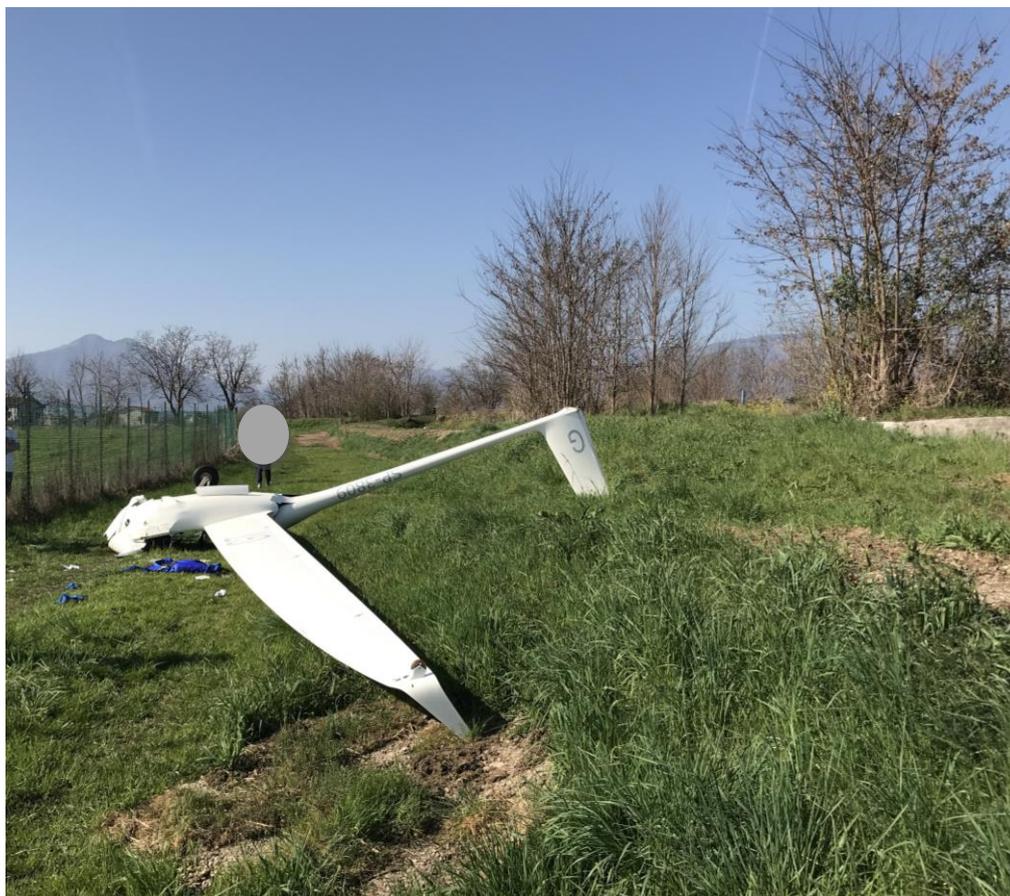
Alla luce delle testimonianze acquisite e delle evidenze rilevate, è emerso che l'impatto contro l'albero della semiala sinistra ha destabilizzato la traiettoria dell'aeromobile, che, per il rollio indotto innescatosi a seguito della imbardata dovuta all'impatto della semiala contro l'albero, si rovesciava e andava ad impattare il suolo a pochi metri dalla recinzione aeroportuale.

Foto 2: foto dell'aliante SP-3809 e di parte degli alberi presenti oltre la recinzione aeroportuale.

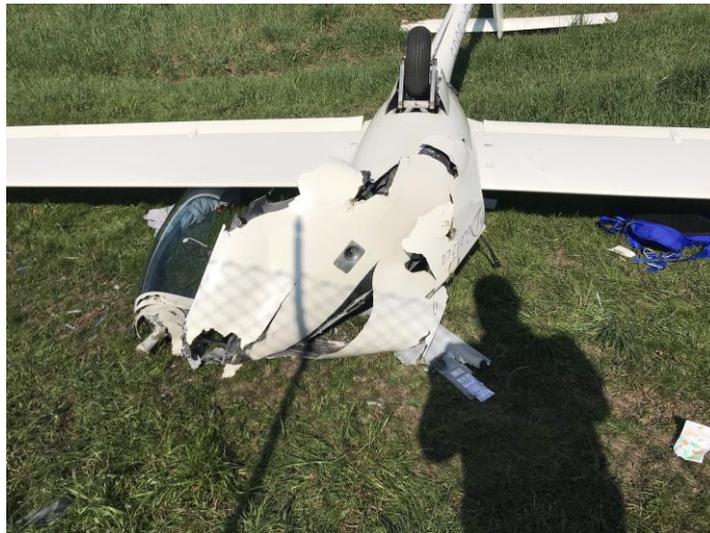
Foto 3: primo piano dei danni riportati frontalmente dall'aliante SP-3809.

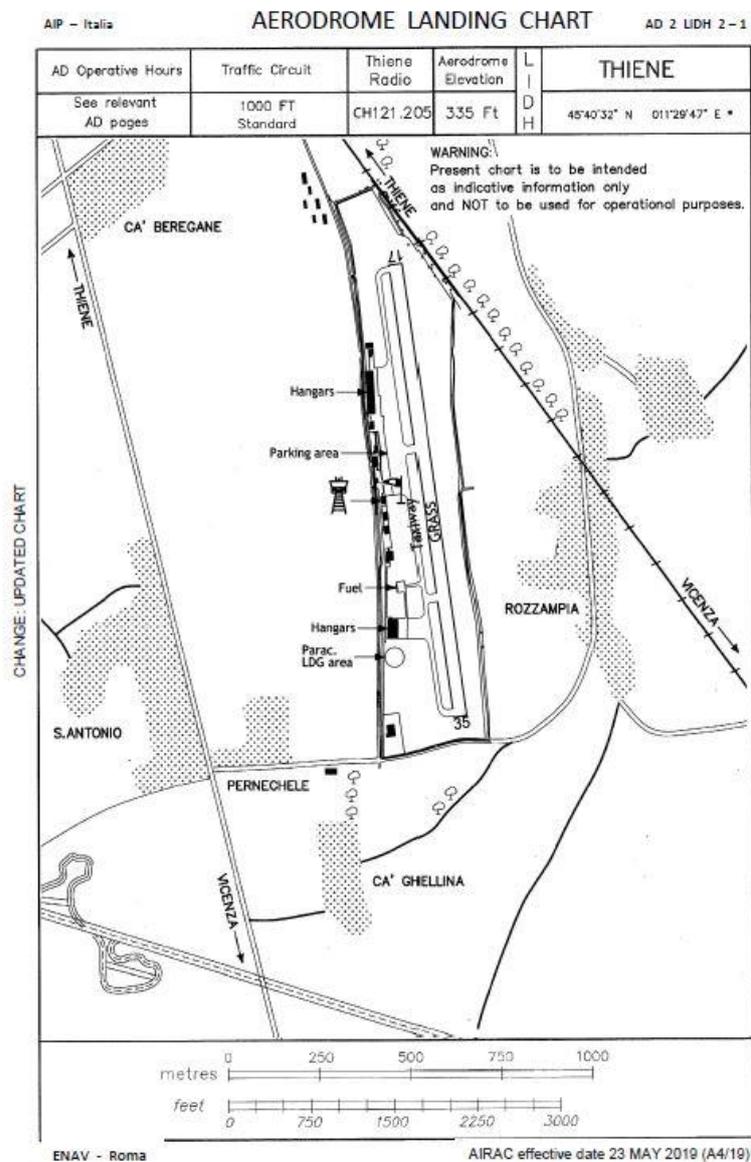
Alla luce della testimonianza resa dal pilota, non si può tuttavia del tutto escludere che all'accadimento dell'evento possa aver contribuito la presenza di discendenze in prossimità della linea ferroviaria posta in vicinanza della testata Nord della pista.

Figura 1: carta dell'aeroporto di Thiene, tratta dall'AIP Italia. Notare, sulla destra, la linea ferroviaria che transita in prossimità della testata RWY 17, dove sono presenti gli alberi di cui si parla nella relazione.
