RELAZIONI D'INCHIESTA

Incidente P92 marche I-9615, in data 6.10.2019
Incidente DG-200 marche D-4137, in data 24.5.2020
Incidente ASG Mi marche D-KGIC, in data 20.7.2019
Incidente P92-JS marche I-RTLf, in data 7.6.2012

INCIDENTE
aeromobile Tecnam P92 marche I-9615

INCIDENTE
aeromobile Glaser-Dirks Flugzeugbau DG-200 marche D-4137

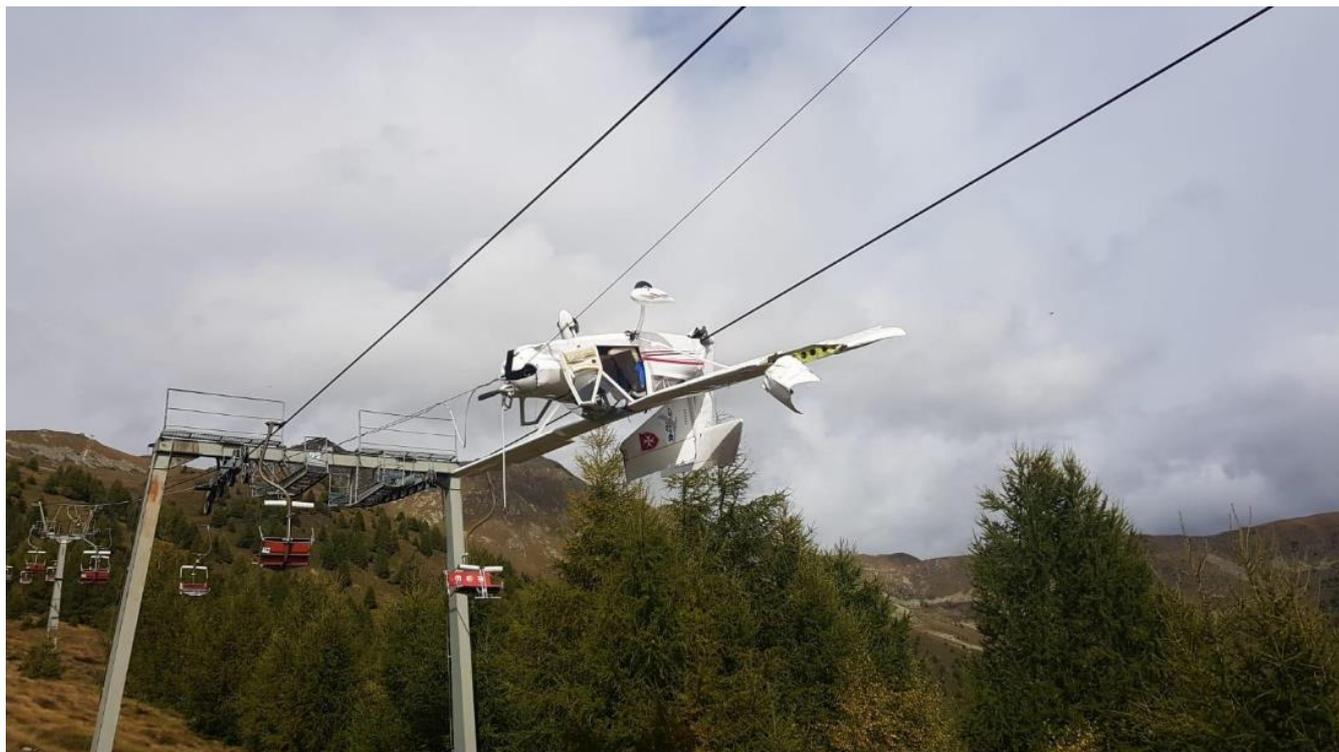
Descrizione dell'evento: l'aeromobile, dopo essere decollato dalla aviosuperficie di Caiolo (SO), si apprestava ad effettuare, in località Prato Valentino, nel Comune di Teglio (SO), la manovra di atterraggio su un pianoro della lunghezza di circa 350 metri, che corre parallelamente ad una seggiovia. Nel tentativo di riprendere quota, il pilota effettuava una virata verso destra, impattando contro i cavi della citata seggiovia. L'aeromobile, trattenuto dai cavi, si rovesciava e rimaneva appeso alle funi di acciaio dell'impianto stesso, ad una altezza di circa sei metri, riportando estesi danni. I due occupanti venivano tratti in salvo.

Cause: l'incidente è attribuibile esclusivamente al fattore umano. In particolare, esso è stato causato da una non corretta impostazione della manovra di avvicinamento all'area di atterraggio, seguita da una inadeguata esecuzione della manovra di riattaccata.

Foto 1: vista laterale dell'aeromobile I-9615 sui cavi della seggiovia.

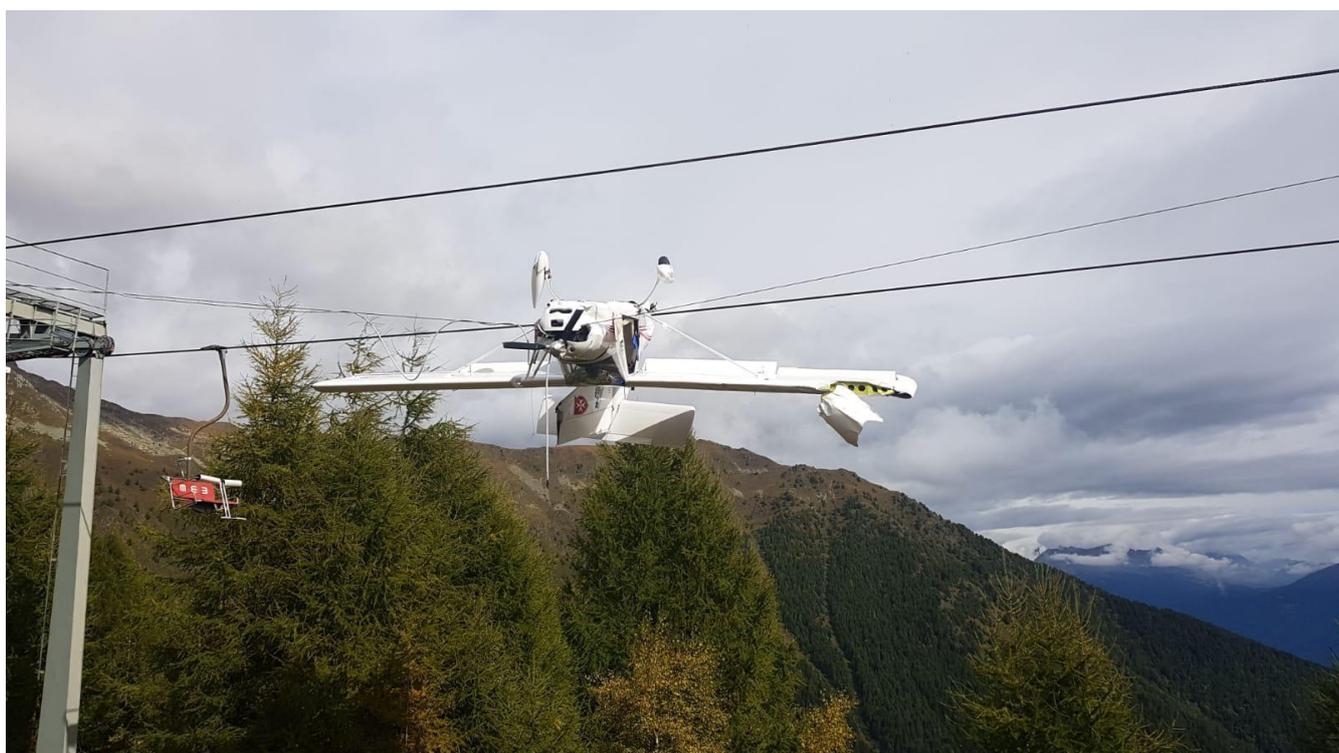
Foto 2: vista frontale dell'aeromobile I-9615 sui cavi della seggiovia.

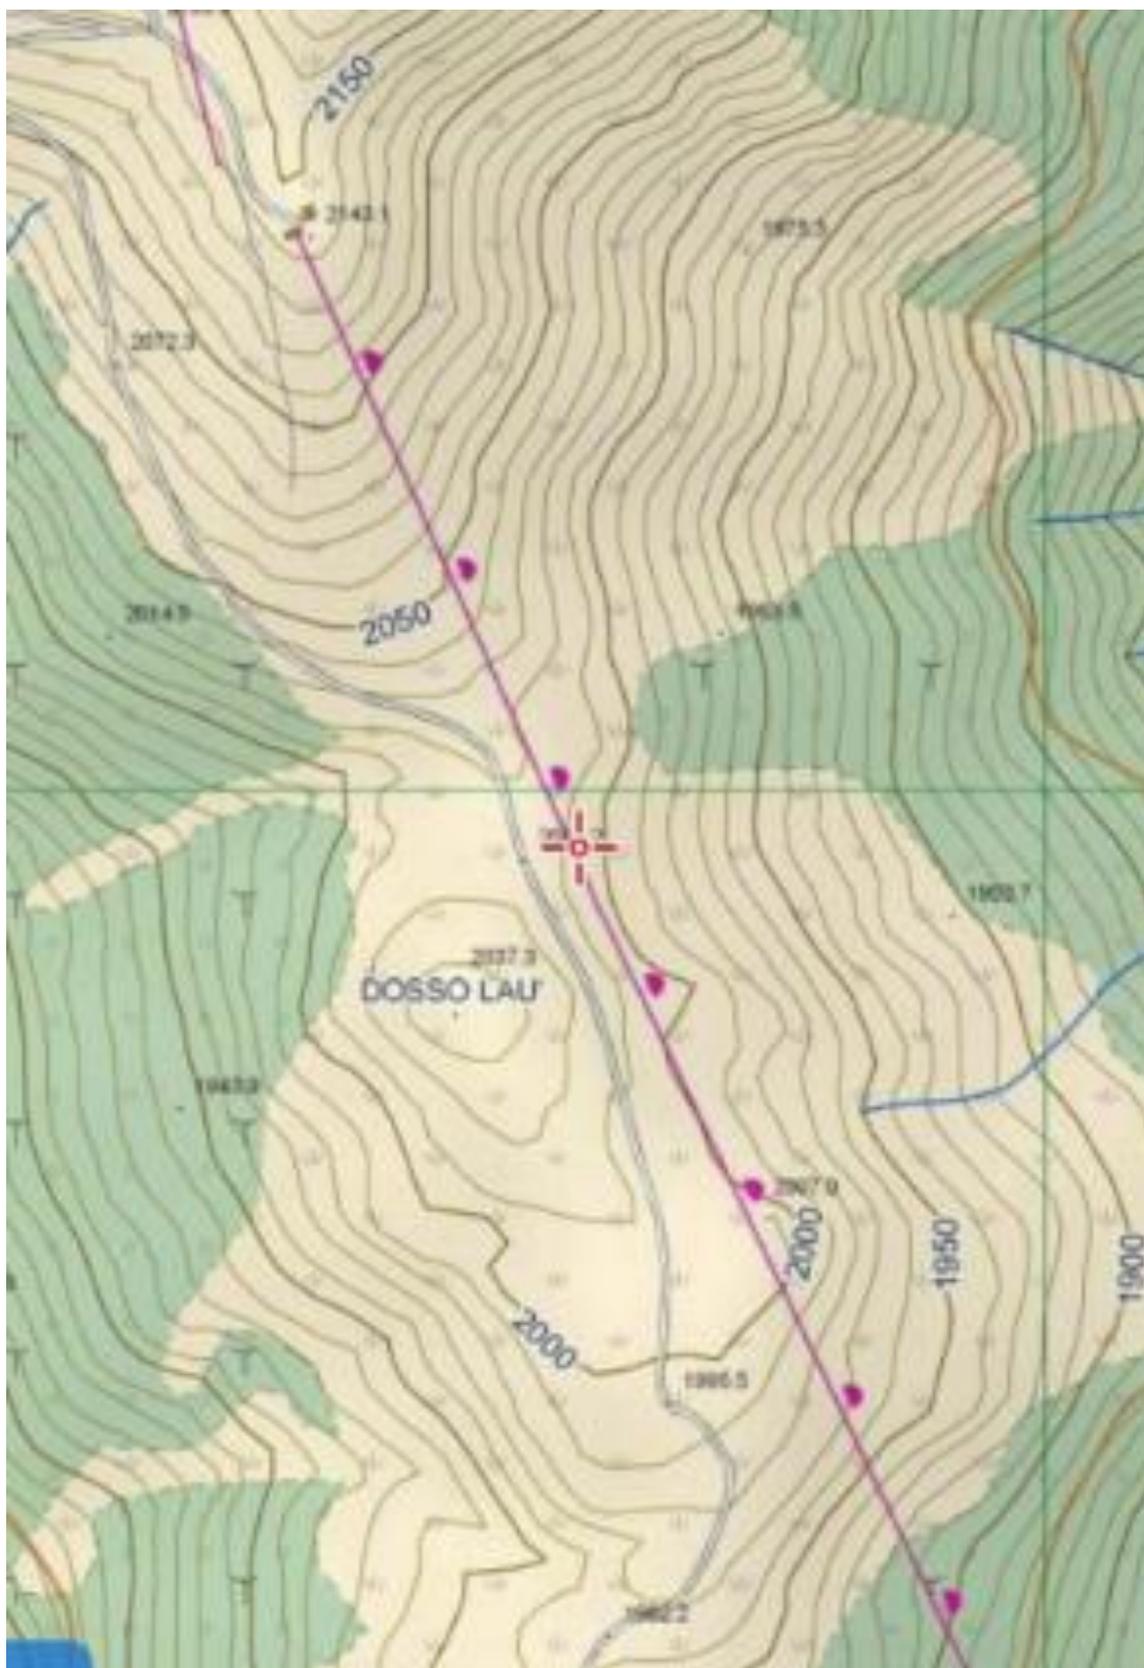
Figura 1: l'orografia del terreno nell'area dell'incidente. La seggiovia è evidenziata in colore fucsia; la croce al centro indica il punto di impatto.

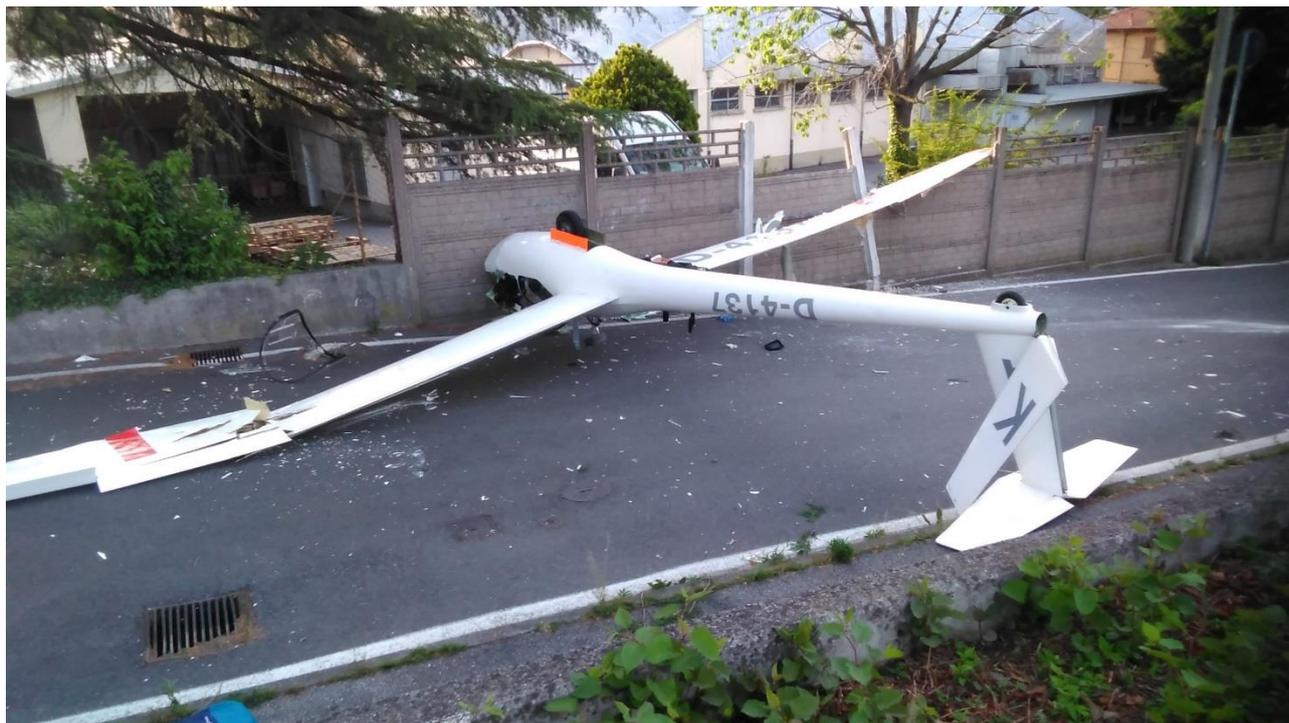
Descrizione dell'evento: l'aliante decollava intorno alle 11.00' UTC (13.00' ora locale) dall'aeroporto di Calcinate del Pesce. Intorno alle 12.15, dopo aver raggiunto la città di Tirano, il pilota decideva di rientrare all'aeroporto di partenza. Il pilota ha riferito che attraversando il lago di Como, in direzione Est, incontrava una forte discendenza, seguita da una ulteriore discendenza, per cui si vedeva costretto, stante la quota rimasta, ad impostare un atterraggio sullo stesso lago. Avendo però notato che diverse imbarcazioni occupavano la superficie del lago, modificava la sua decisione, scegliendo di effettuare il "fuori campo" su un «campo decisamente corto ma libero da persone e abitazioni». Dopo aver effettuato alcune virate sopra il campo prescelto per esaminarne le caratteristiche, impostava l'avvicinamento finale al campo in questione. Una volta in corto finale, quando a pochi metri da terra, l'aliante impattava con la semiala destra contro un albero, che destabilizzava la traiettoria dell'aeromobile; quest'ultimo, infatti, per il rollio indotto innescatosi a seguito dell'imbardata dovuta all'impatto della semiala contro l'albero, si rovesciava e andava ad impattare contro un muro di cinta situato sulla pubblica via.

Cause: l'incidente, innescato dalla necessità di effettuare un atterraggio "fuori campo" per il venire meno delle condizioni di veleggiamento, è attribuibile esclusivamente al fattore umano ed è dipeso dalla inadeguata gestione, da parte del pilota, della parte terminale del volo e dalla scelta non congrua dell'area di atterraggio.

Foto 1: il DG-200 marche D-4137 sul luogo dell'incidente.

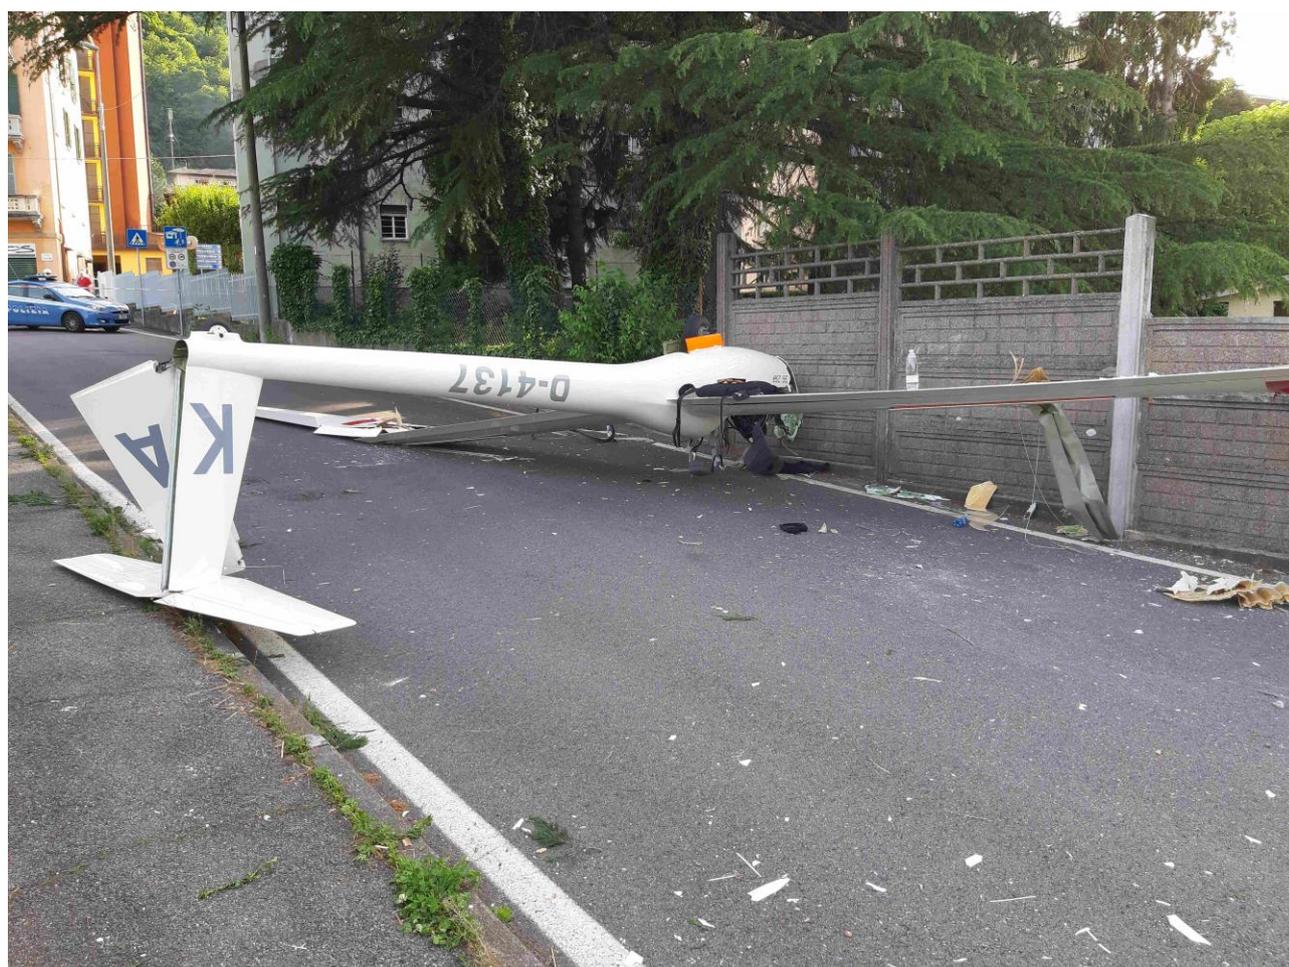
Foto 2: altra vista del DG-200 marche D-4137 sul luogo dell'incidente (foto Polizia locale di Como).

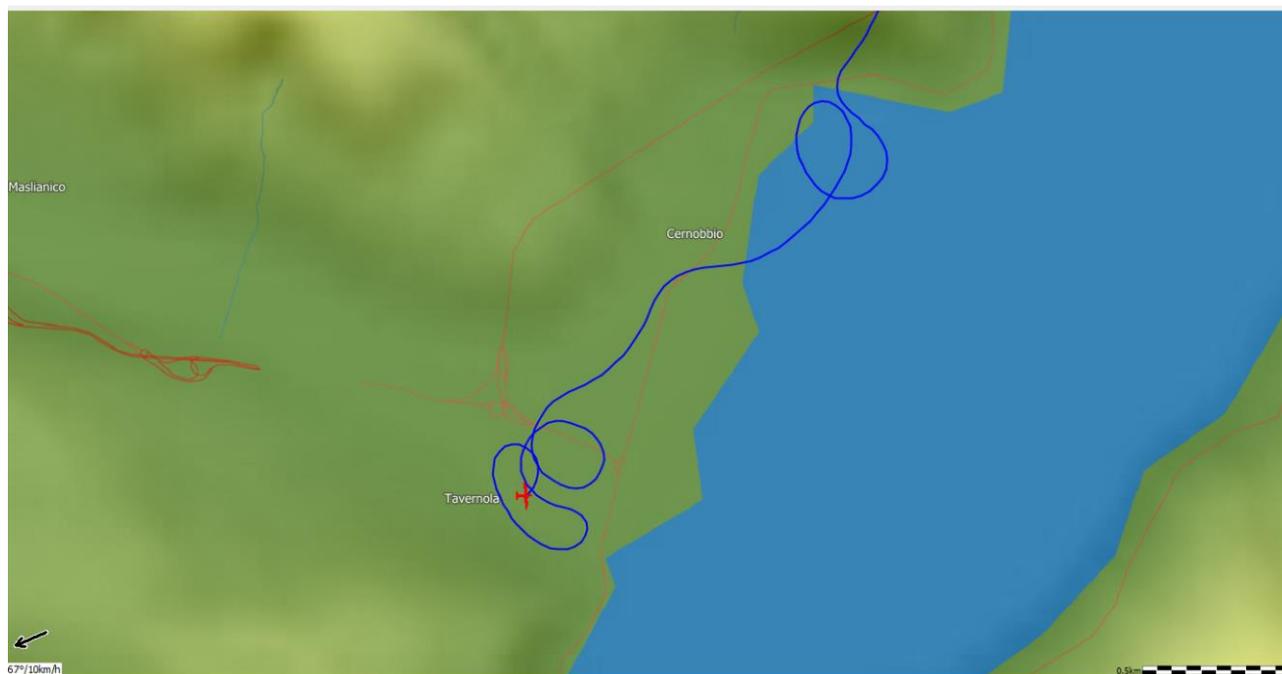
Figura 1: ricostruzione della parte terminale del volo con i dati estratti dal *data logger* (ultimo dato registrato ore 15.24.57).

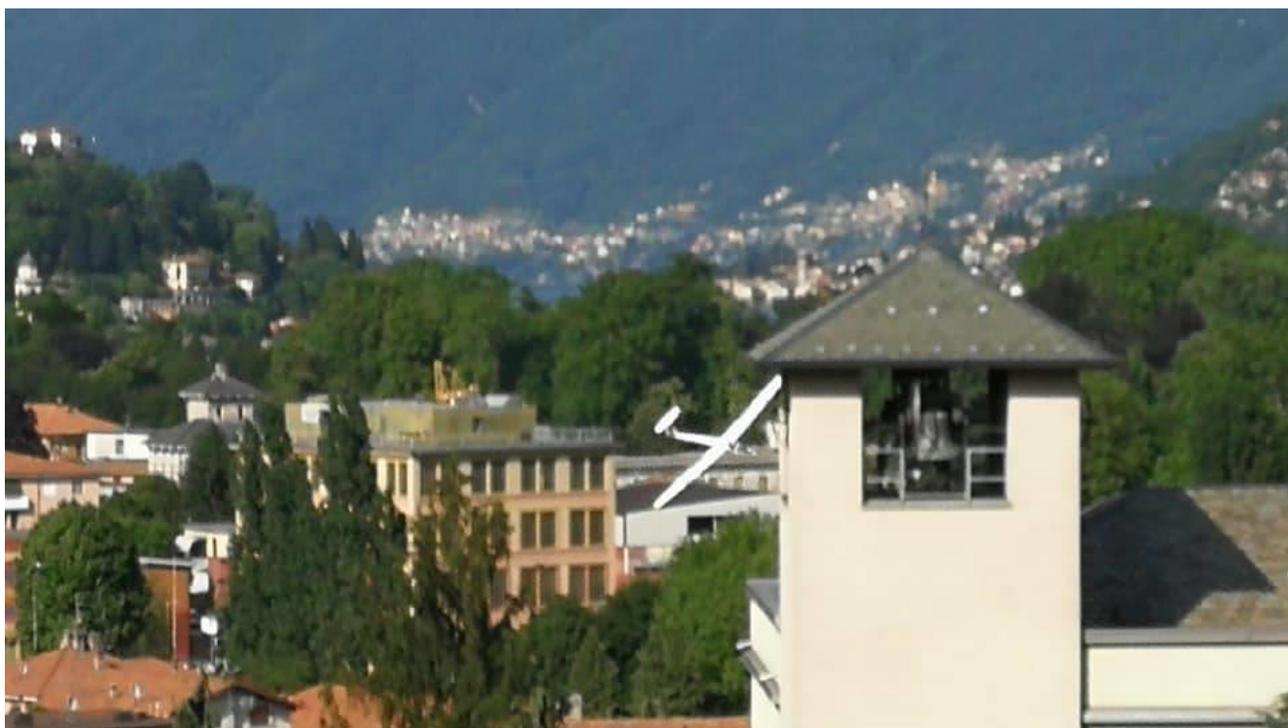
Foto 3: il DG-200 marche D-4137 in fase di avvicinamento all'area di atterraggio dove è occorso l'incidente.

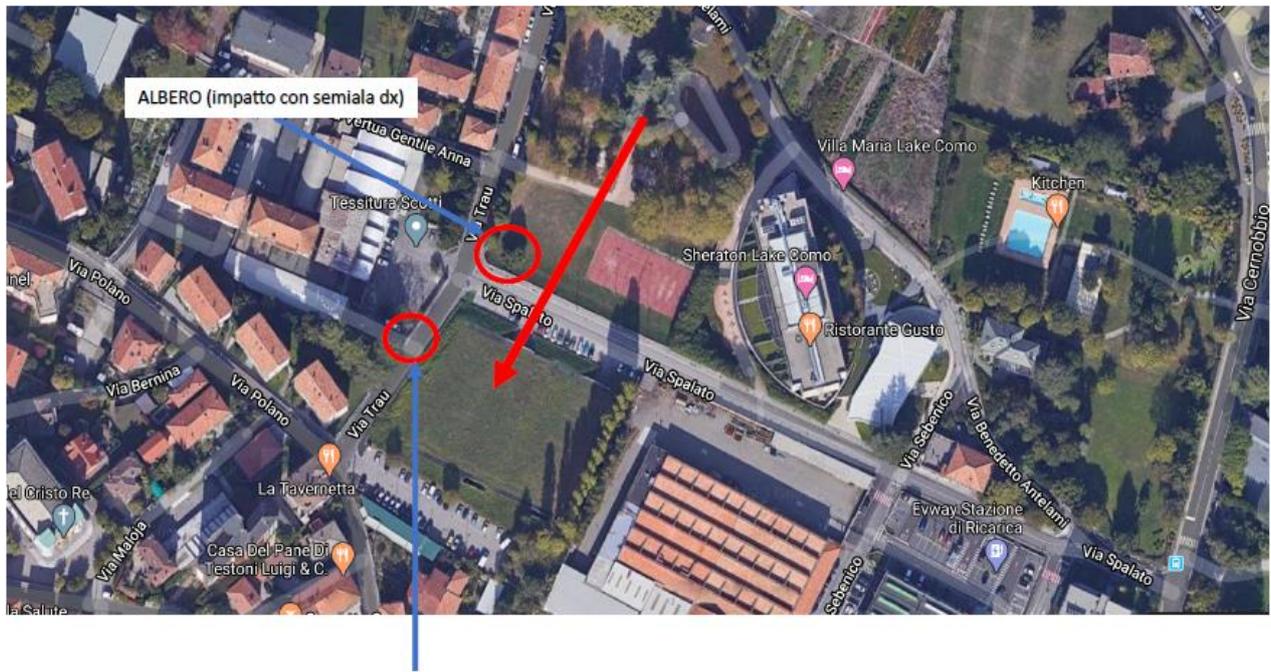
L'area prescelta per l'effettuazione dell'atterraggio "fuori campo" aveva delle dimensioni molto limitate (circa una sessantina di metri nella direzione di atterraggio) ed era circondata da strade urbane, fabbricati e parcheggi auto.

MURO DI CINTA (dove l'aliante ha impattato successivamente e dove poi si è fermato)

Foto 4: l'area prescelta per l'atterraggio "fuori campo", con indicata la direzione di atterraggio (freccia rossa) ed i punti di impatto (su supporto Google Earth).

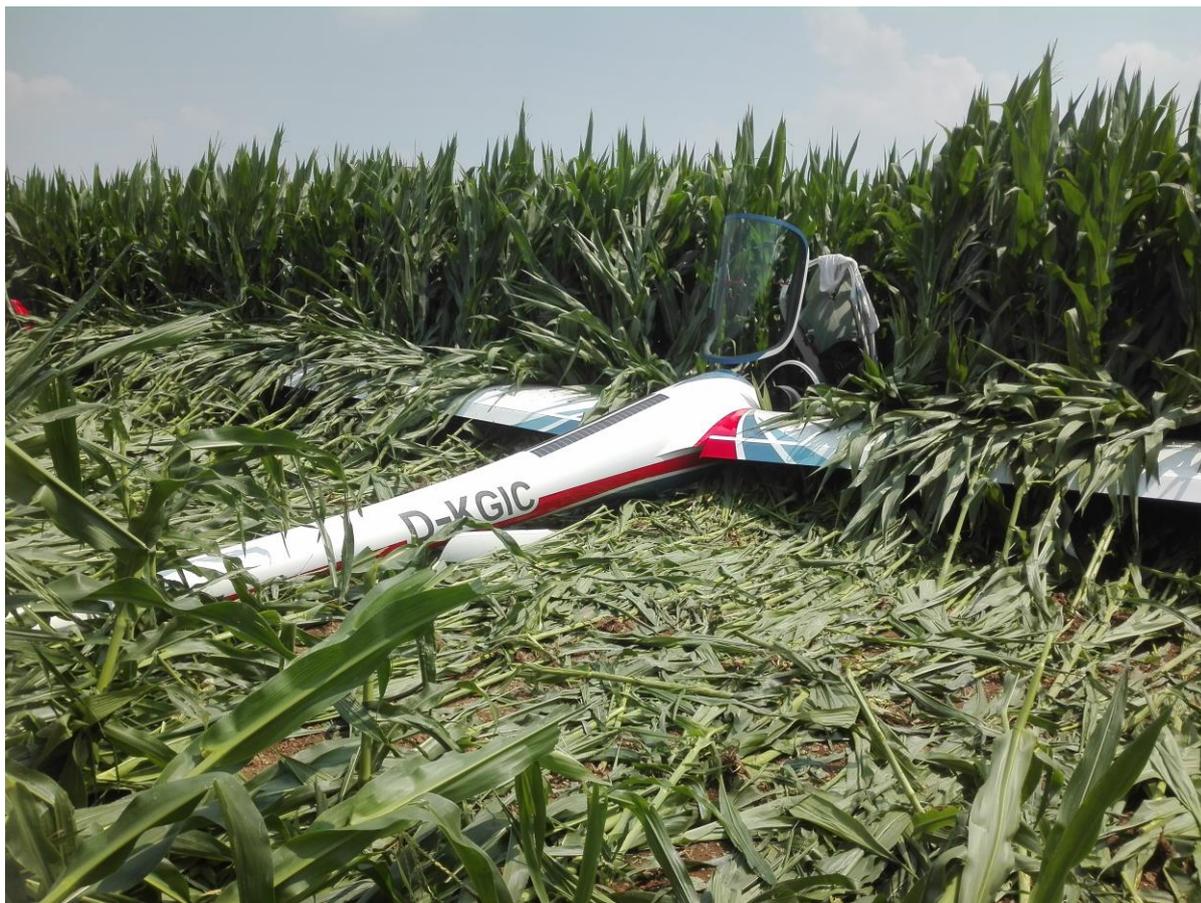
Descrizione dell'evento: il giorno 20 luglio 2010, alle ore 11.10' UTC, l'aliante a decollo autonomo ASG 32Mi marche D-KGIC, con 2 persone a bordo, effettuava un atterraggio "fuori campo" su un campo coltivato a mais, situato circa 1 km a Nord dell'aeroporto di Alzate Brianza (LILB), da cui era decollato 40 minuti prima. All'impatto col terreno, il pilota riportava lesioni che comportavano una ospedalizzazione superiore alle 48 ore¹, mentre il passeggero, anch'egli ospedalizzato, veniva dimesso prima.

Cause: l'incidente, innescato dalla necessità di effettuare un atterraggio "fuori campo" per il venire meno delle condizioni di veleggiamento, è attribuibile esclusivamente al fattore umano; in particolare, esso è dipeso:

- da una inadeguata gestione, da parte del pilota, dell'energia disponibile per il raggiungimento, in sicurezza, dell'aeroporto;
- dalla scelta non congrua dell'area di atterraggio.

Foto 1: l'Alexander Schleicher ASG 32Mi marche D-KGIC sul luogo dell'evento.

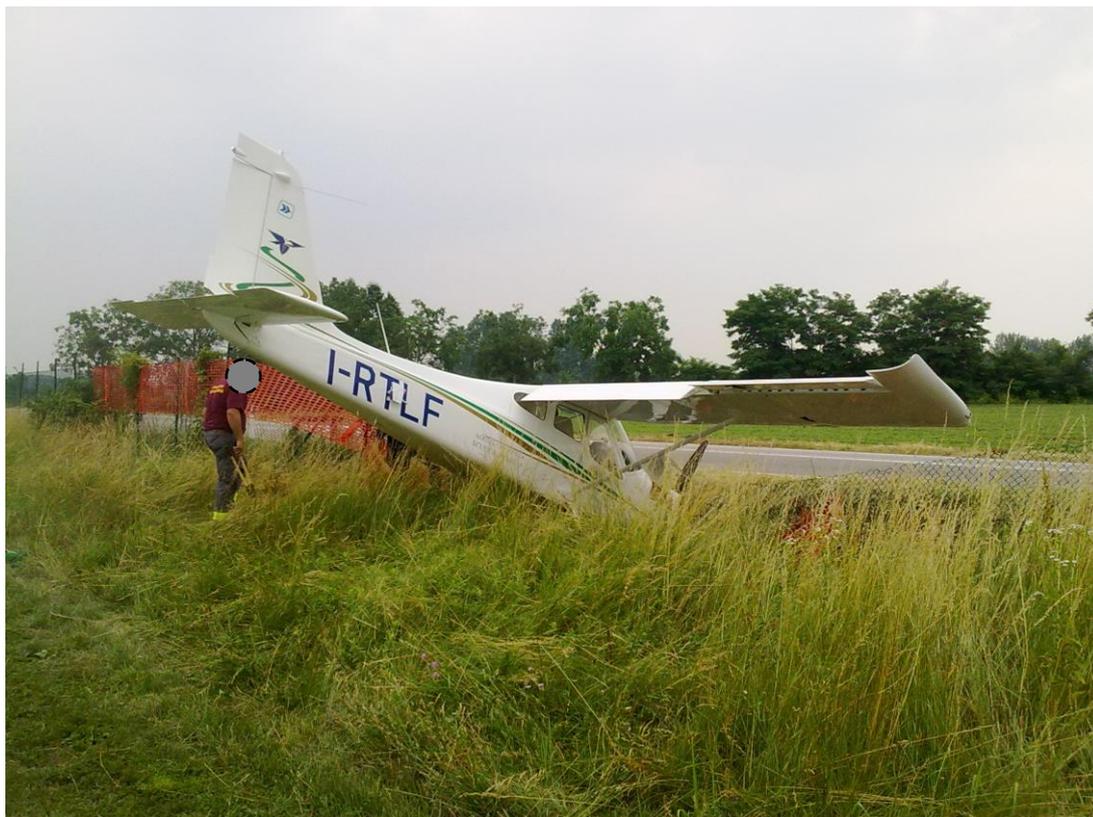
Descrizione dell'evento: il pilota era impegnato nella effettuazione di un «simulato» per RWY 17. Dopo aver completato, come riferito dal pilota, una «base e finale stretti», il velivolo arrivava veloce e lungo sulla pista, finendo oltre la testata RWY 35 ed interessando la recinzione perimetrale dell'aeroporto.

Cause: la causa dell'evento è riconducibile al fattore umano, in particolare ad una inadeguata gestione, da parte del pilota, della manovra di atterraggio, a seguito della effettuazione di un «simulato» ragionevolmente impostato con parametri non idonei a garantire il sicuro arresto del velivolo in pista. All'evento può avere contribuito la sensibile riduzione temporanea della lunghezza della pista.

Foto 1: il P92-JS marche I-RTL F sul luogo dell'incidente.

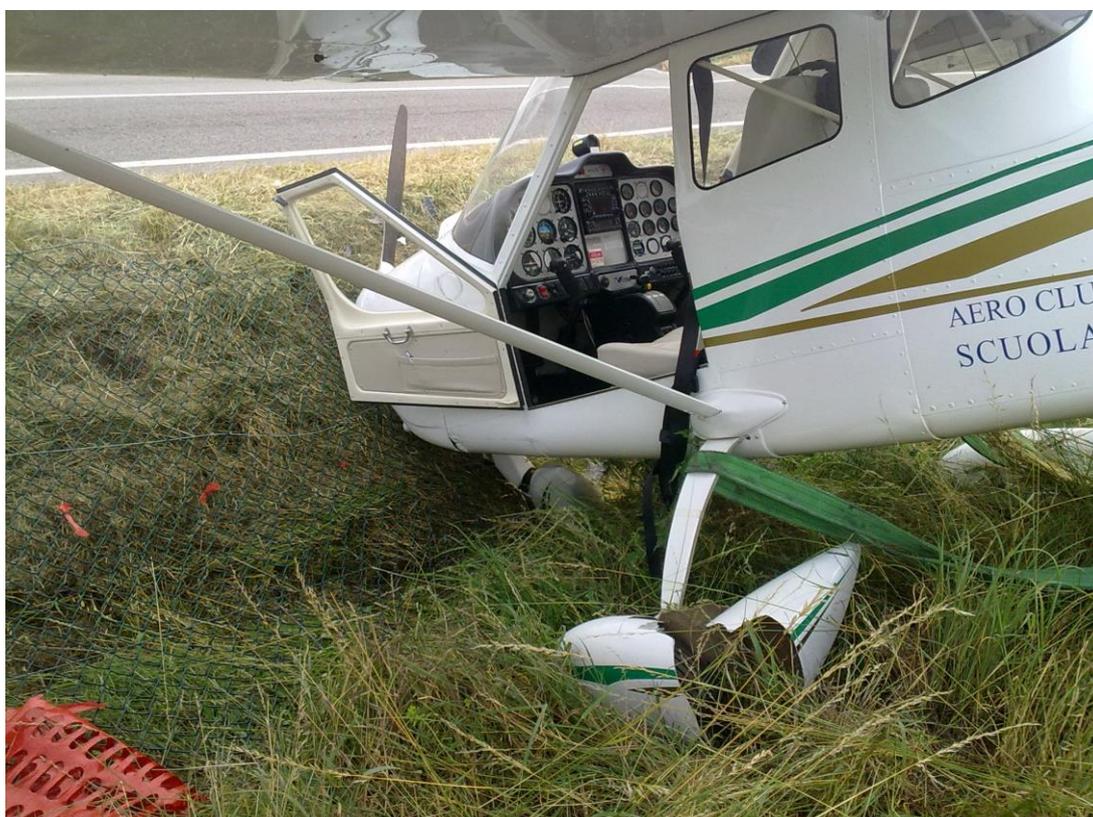
Tipo di aeromobile: Tecnam P92-JS.		Marche di identificazione: I-RTLFL.		Data: 7.6.2012. Ora: 14.30' UTC.	
Natura del volo: turistico sportivo.		Persone a bordo: due (pilota e passeggero).		Luogo dell'evento: aeroporto di Thiene (VI).	
Danni all'aeromobile: alla semiala sinistra, al carrello anteriore, all'ogiva e all'elica.		Lesioni a persone: nessuna.		Altri danni: recinzione perimetrale dell'aeroporto.	
Personale di volo (pilota)					
Età: 26 anni.	Sesso: maschio.	Titoli aeronautici: in corso di validità.	Visita medica: in corso di validità.	Esperienza di volo: oltre 850h totali.	
Aeromobile					
Documenti: in corso di validità.			Controlli manutentivi: in regola.		
Informazioni meteorologiche: compatibili per la condotta di un volo in VFR.

Foto 2: primo piano di alcuni danni riportati dal P92-JS marche I-RTL F.
