RELAZIONE D'INCHIESTA

INCIDENTE
occorso all'aeromobile
PA-28-140 marche di identificazione I-SVBA,
in località contrada Coccoaro, Fasano (BR),
20 luglio 2021

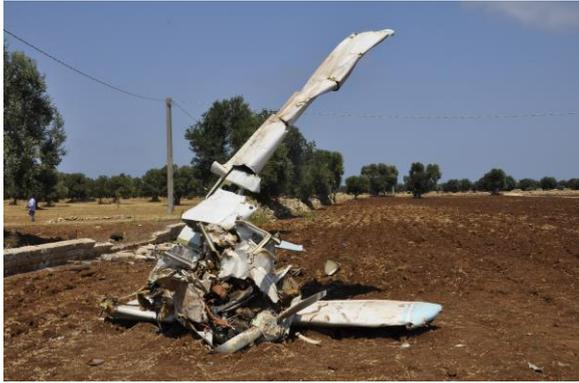
L'aeroplano presentava ingenti danni, in particolare nella parte frontale (vano motore e cabina di pilotaggio) e su entrambe le semiali (in particolare su quella di destra). La parte posteriore della fusoliera e i piani di coda si presentavano relativamente meno danneggiati.

Foto 1: vista velivolo anteriore.

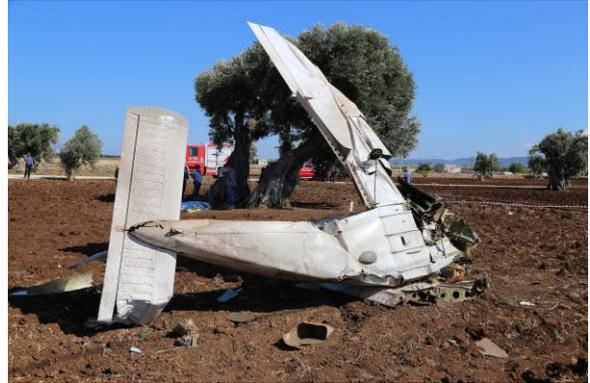
Foto 2: vista velivolo posteriore.

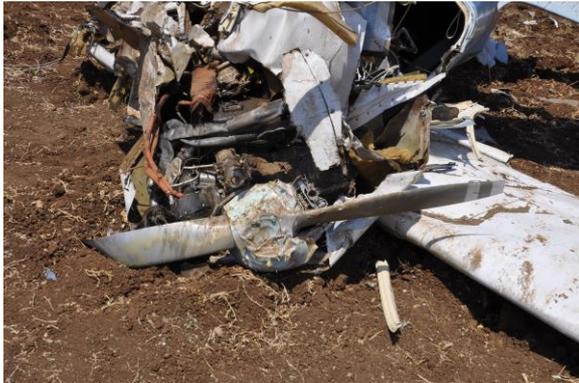
Foto 3: particolare dell'elica.

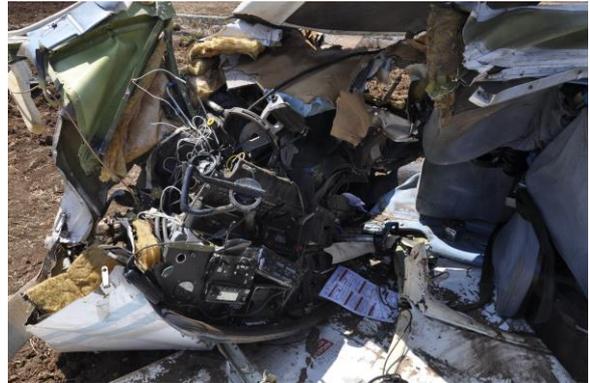
Foto 4: particolare cabina di pilotaggio.

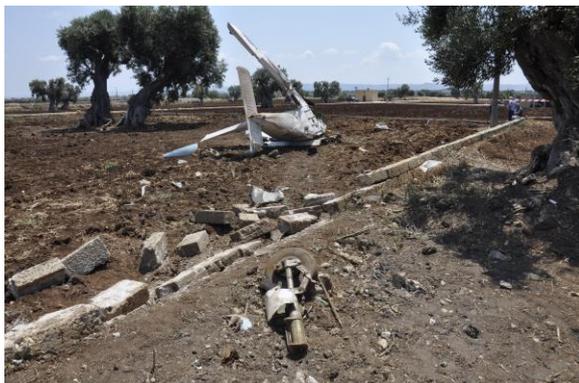
In prossimità di un muretto a secco divelto dall'impatto erano presenti, distaccati entrambi, i carrelli principali, con frammenti sparsi delle loro carenature.

Foto 5: muretto a secco e gamba carrello sinistro.

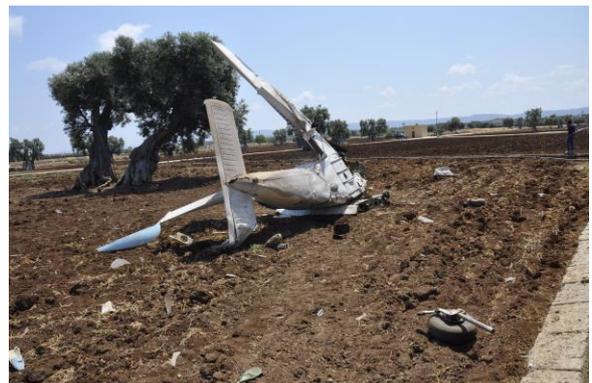
Foto 6: in primo piano, gamba carrello destro.

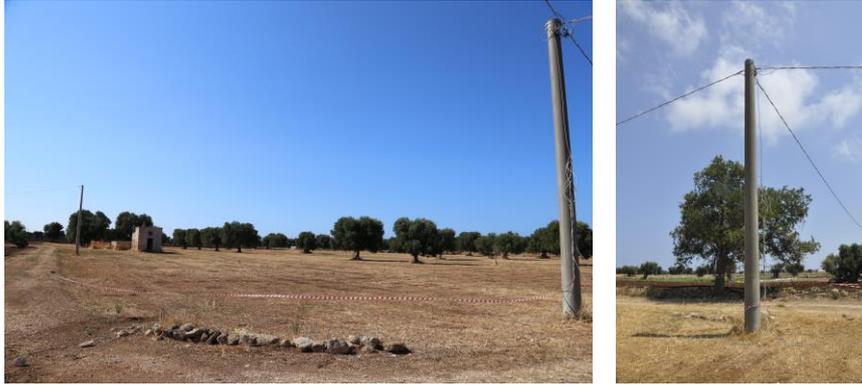
Tranciamento di cavi a media tensione e cavo di guardia di una linea elettrica, posizionata a circa 35 m dal relitto principale.

Foto 7 e 8: a sinistra, linea elettrica tranciata; a destra, cavo elettrico tranciato.

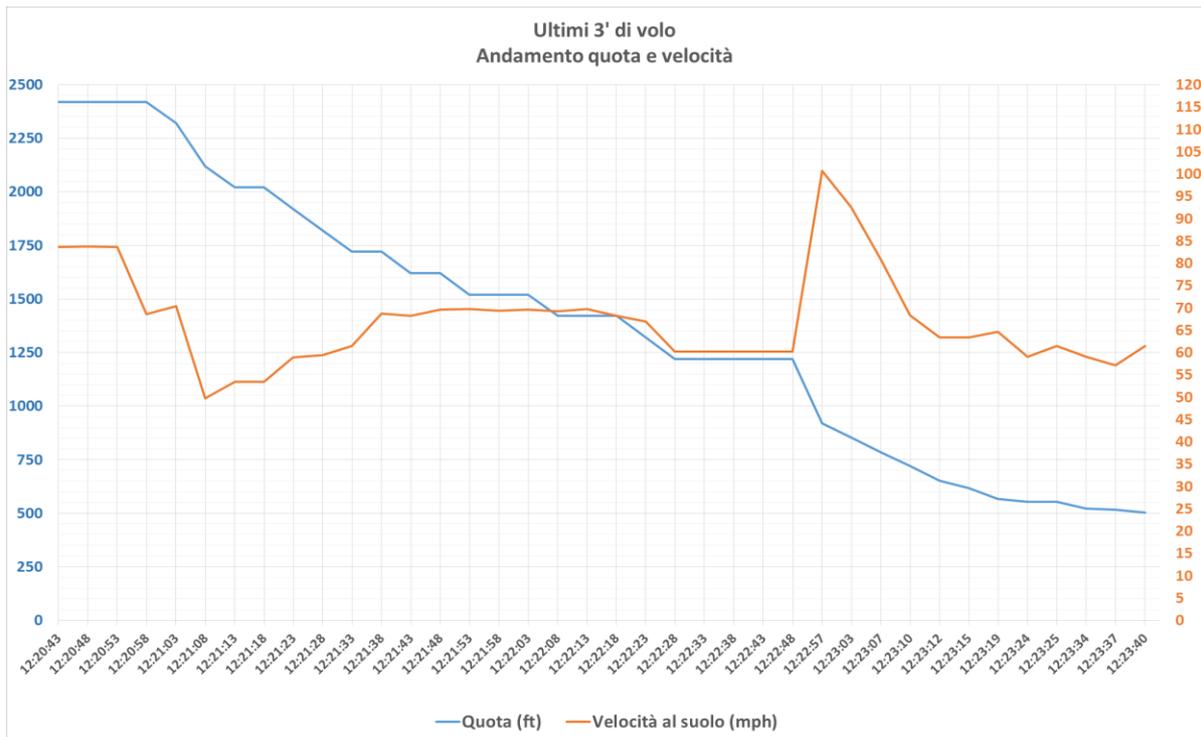
Figura 4: andamento della quota e velocità negli ultimi 3' di volo registrato.

Da questo punto in poi l'aeroplano mantiene velocità al suolo quasi sempre molto basse. Sempre da questo punto inizia una perdita di quota progressiva, dove l'aeroplano passa da circa 2000 piedi all'impatto con la linea elettrica e il suolo in circa 2' 30". La traiettoria di volo successiva alla virata effettuata per invertire la rotta mostra tre virate effettuate dal velivolo negli ultimi due minuti di volo.

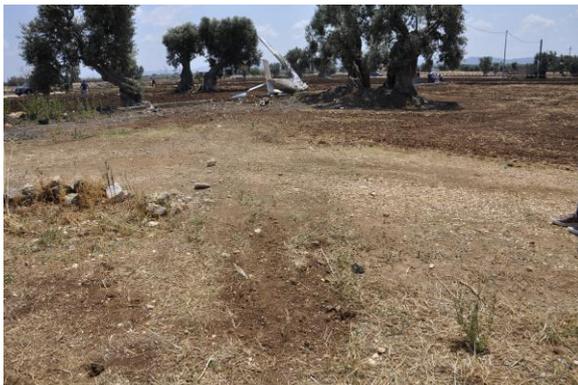
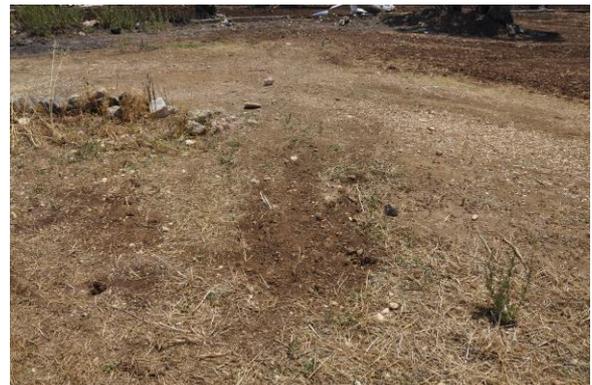
Al suolo erano presenti il punto di impatto iniziale, a circa 10 m dalla verticale della linea elettrica tranciata, e segni di una strisciata del velivolo sul terreno, fino all'impatto con un muretto tufaceo, danneggiato dall'impatto stesso.

Foto 14 e 15: a sinistra, percorso al suolo dal punto di impatto iniziale; a destra, punto di impatto iniziale.

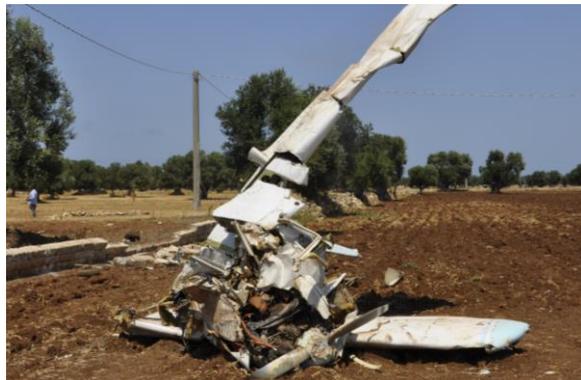
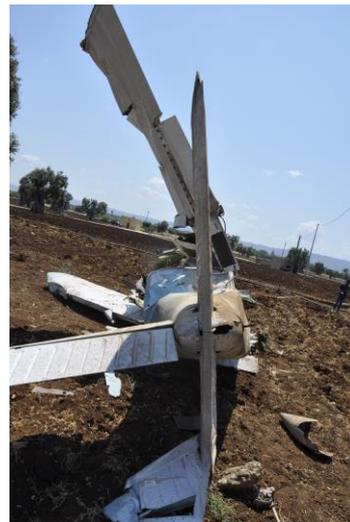
La fusoliera risultava notevolmente danneggiata, soprattutto nel settore anteriore, a carico del vano motore e della cabina di pilotaggio. La trave di coda presentava segni evidenti di deformazione, con striature di liquido ragionevolmente ascrivibili a colature di carburante su di essa sversatosi a seguito dell'incidente. I comandi di volo, laddove non evidentemente rotti a seguito dell'incidente, si presentavano continui.

Foto 16 e 17: a sinistra, vista anteriore relitto principale; a destra, vista posteriore.

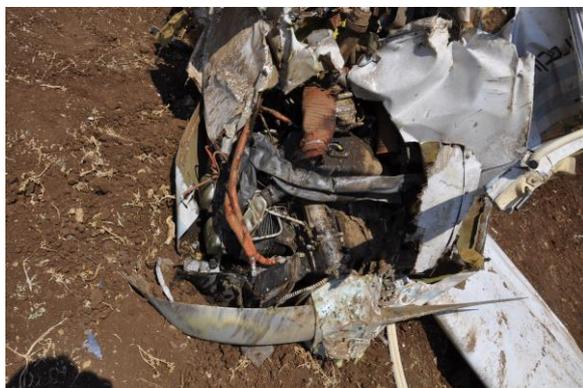
Foto 18: vano motore.

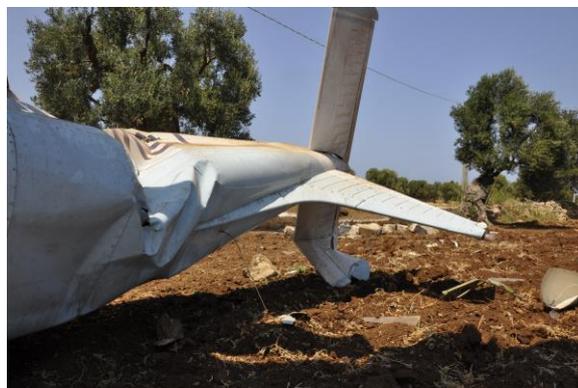
Foto 19: trave di coda.

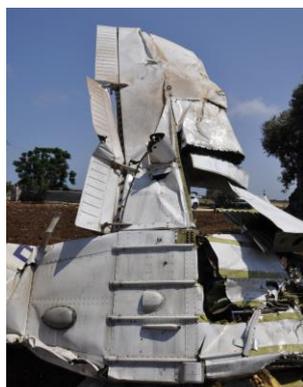
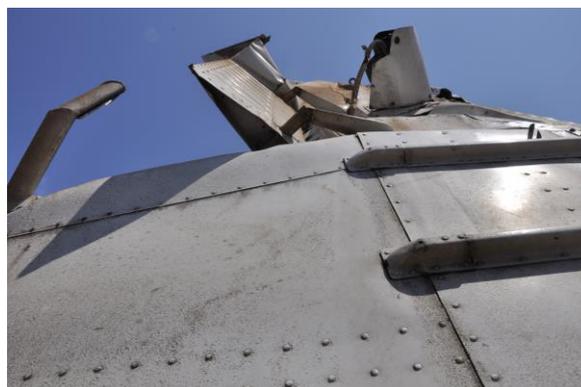
La semiala destra, rimasta vincolata alla fusoliera, presentava danneggiamenti diffusi su tutta la superficie. Il serbatoio alare risultava fortemente danneggiato e aperto all'esterno, senza presenza di carburante, andato perduto successivamente all'impatto, come indicato da ampie zone di colatura di liquido su cui si è rappsa polvere di terra, presenti su vari punti del relitto. L'alettone era ancora vincolato alla semiala e bloccato, il flap parzialmente svincolato dalla semiala ed orientato verso il basso di circa 10°.

Foto 20 e 21: a sinistra, semiala destra; a destra, particolare angolazione flap della semiala destra.

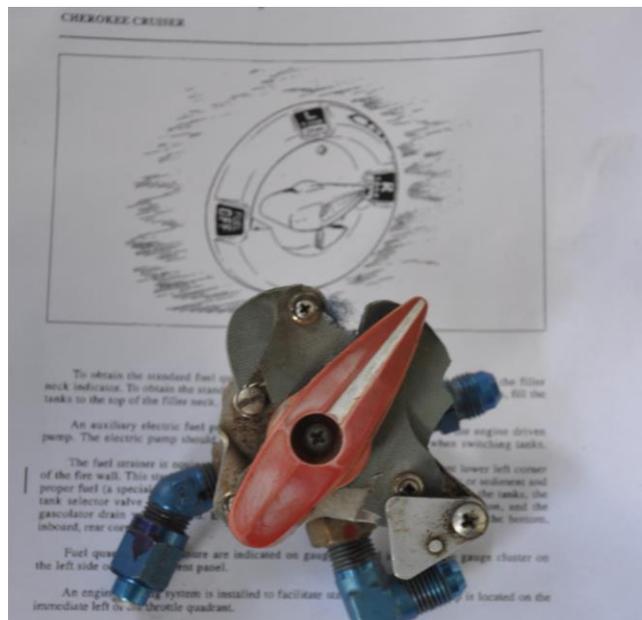
Ancora parzialmente vincolato alle tubazioni carburante della semiala sinistra veniva rinvenuto il selettore carburante, la cui posizione risultava in posizione intermedia fra LEFT e RIGHT.

Una volta rimosse dal selettore le tubazioni carburante, il passaggio di carburante risultava aperto soltanto verso il serbatoio destro.

Foto 22: selettore carburante.

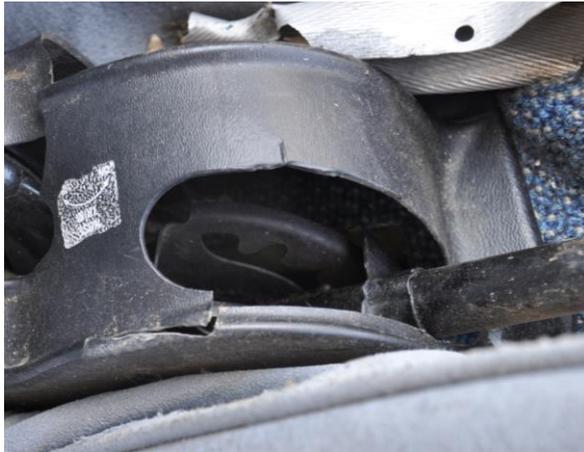
La leva di comando dei flap aveva il pin del blocco meccanico inserito nella scanalatura corrispondente ad UP (altre posizioni corrispondono a 10°, 25° e 40°), quindi non coerente con la loro presumibile posizione rilevata sulle due semiali, orientativamente di circa 10°.

Foto 23: posizione leva comando flap su UP.

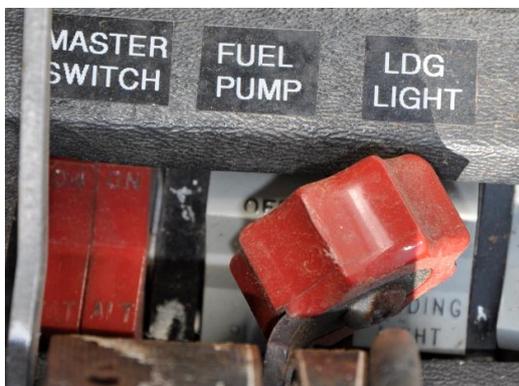
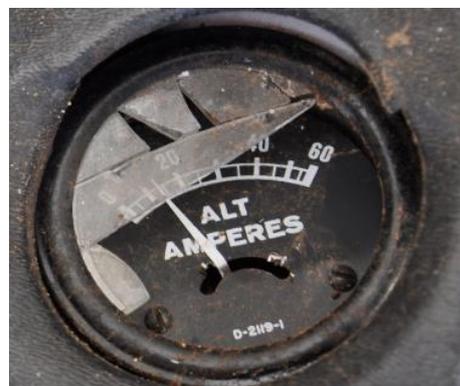
L'interruttore di avviamento (Master Switch) risultava su ON, la pompa elettrica carburante su OFF e la lancetta dell'ampmetro indicava un valore prossimo ai 15 A.

Foto 24 e 25: a sinistra, Master Switch su ON e pompa elettrica carburante su OFF; a destra, amperometro sui 15 A.

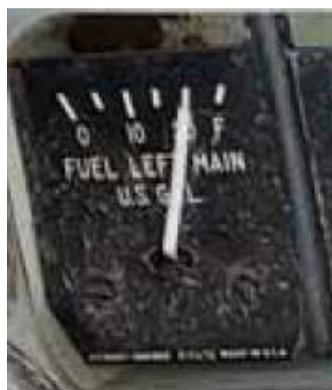
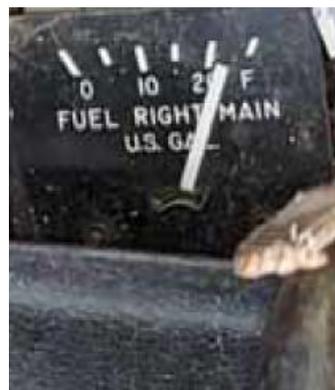
Gli strumenti indicatori della quantità carburante indicavano entrambi la quantità di circa 20 US GAL (circa 75 l), per complessivi 40 US GAL circa.

Foto 26 e 27: a sinistra, indicatore carburante serbatoio sinistro; a destra, indicatore carburante serbatoio destro.

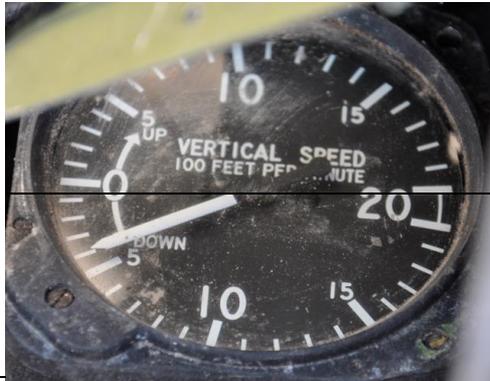
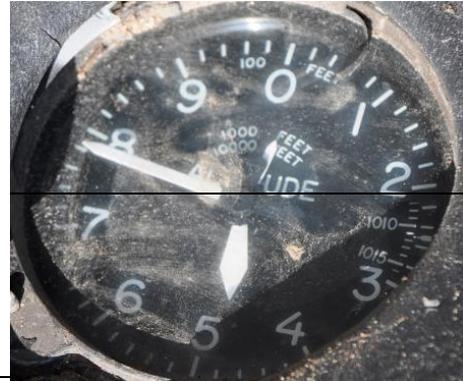
Il variometro indicava una velocità di discesa di 400 piedi/min; sull'altimetro la selezione del QNH era prossima al valore di 1012 mb, coerente con quanto riportato dai METAR applicabili alla fascia oraria in cui l'incidente si è verificato.

Foto 28: variometro su 400 ft/min in discesa. Foto 29: altimetro con selezione 1012 mb.

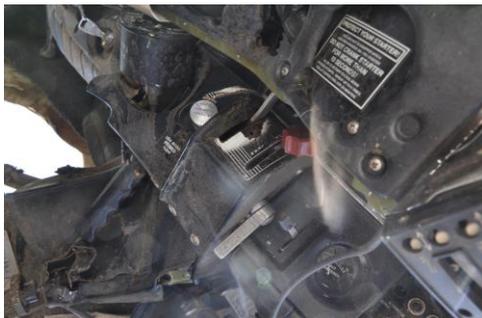
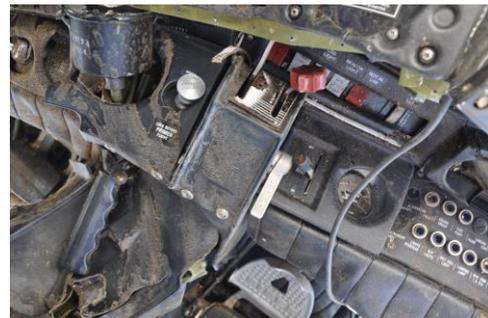
Riguardo ai comandi motore, il comando Mixture era in posizione “FULL RICH”, mentre la Throttle risultava in posizione avanzata, prossima alla posizione di potenza massima.

Foto 30: vista laterale comandi motore.

Foto 31: vista frontale comandi motore.

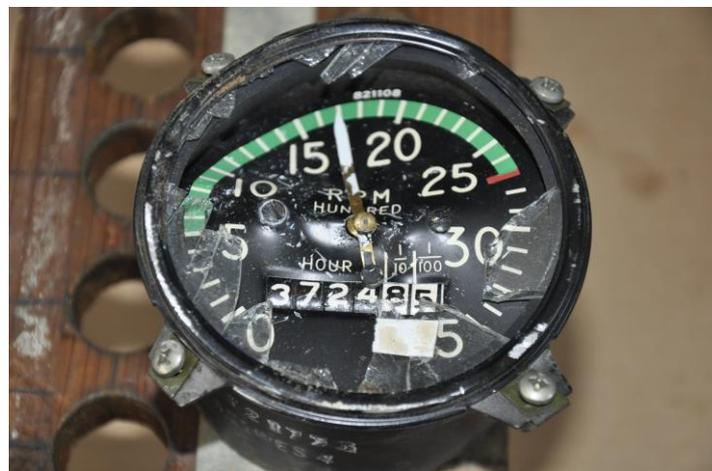
Lo strumento RPM motore si presentava con il vetro di protezione infranto, il quadrante fortemente deformato, l'asse di rotazione piegato verso la parte bassa e destra del quadrante e la lancetta, svincolata dall'asse di trascinamento, libera di ruotare.

Foto 32: indicatore giri motore.

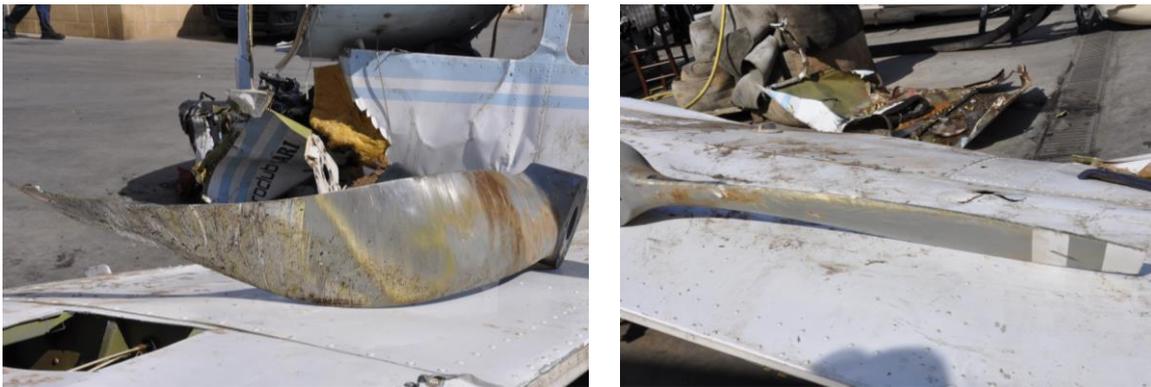
Una delle pale dell'elica risultava piegata verso la parte posteriore; l'altra, invece, presentava segni di minore entità a partire dal bordo di attacco

Foto 33 e 34: pale dell'elica.

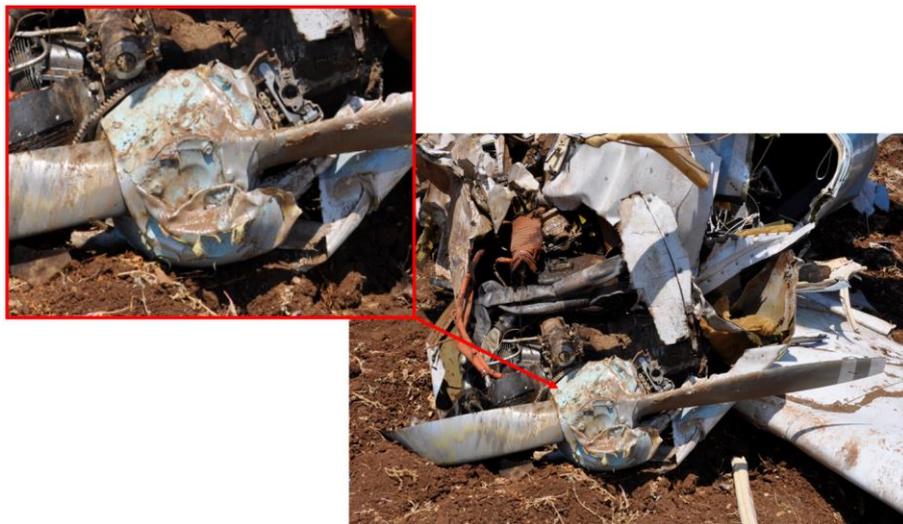
L'ogiva dell'elica risultava fortemente deformata frontalmente, a causa dell'impatto con il terreno, avvenuto con un angolo intorno ai 45°. Le deformazioni esistenti, da compressione, non presentavano un andamento a spirale.

Foto 35: ogiva dell'elica e particolare della stessa.

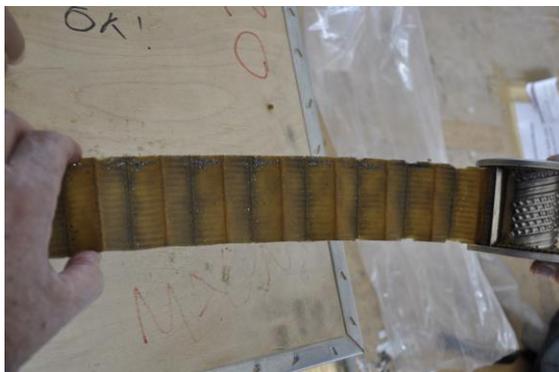
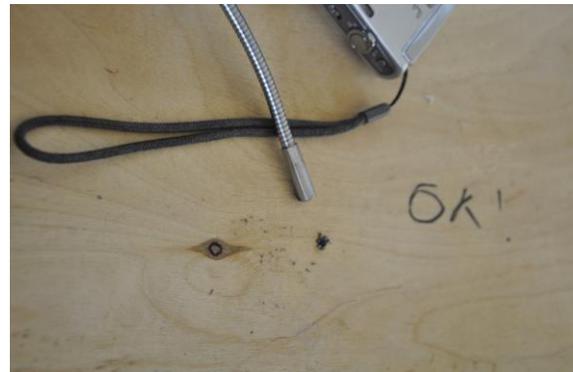
Si procedeva allo smontaggio del filtro olio, rilevando nel bicchiere dello stesso e all'interno del filtro del particolato metallico.

Foto 37 e 38: a sinistra, filtro olio in carta esploso; a destra, contaminazione metallica nel bicchiere filtro olio.

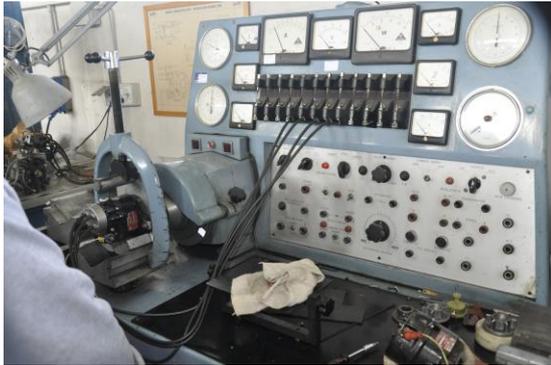
Anche le candele venivano rimosse e sottoposte a test, con esito favorevole, ad esclusione delle candele cilindri 1 e 2, rotte. Veniva verificato il corretto funzionamento dello starter elettrico, che, una volta alimentato, estraeva il pignone per l'ingaggio della flangia a cremagliera.

Foto 39: test candele cilindri.

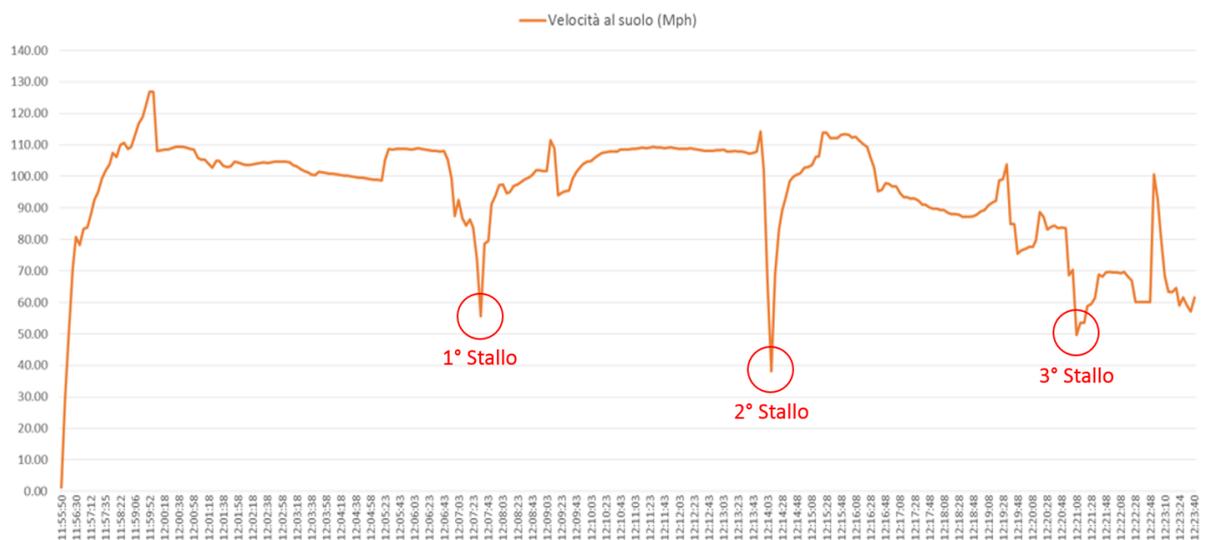
Esaminando il profilo di volo acquisito dai tracciati radar e dal navigatore di bordo è possibile notare che, alle ore 12.07'30" e alle ore 12.14'10", l'aeromobile, nell'effettuare le prime due virate a 360°, ha raggiunto velocità al suolo (55 MPH e 40 MPH rispettivamente) e IAS (vento presente 12 nodi/13,8 MPH da 340°) entrambe inferiori alle velocità di stallo con aeroplano in virata. Parrebbe quindi ragionevole ipotizzare che il pilota abbia voluto esercitarsi nelle manovre di recupero dallo stallo in virata, entrambe effettuate con una limitata perdita di quota, di circa 100 piedi.

Figura 5: probabili stalli durante il volo.
