RELAZIONE D'INCHIESTA

INCIDENTE

**occorso all'aliante Nimbus-4D,
marche di identificazione D-1380,
Monte Luta (BZ), 12 aprile 2022**

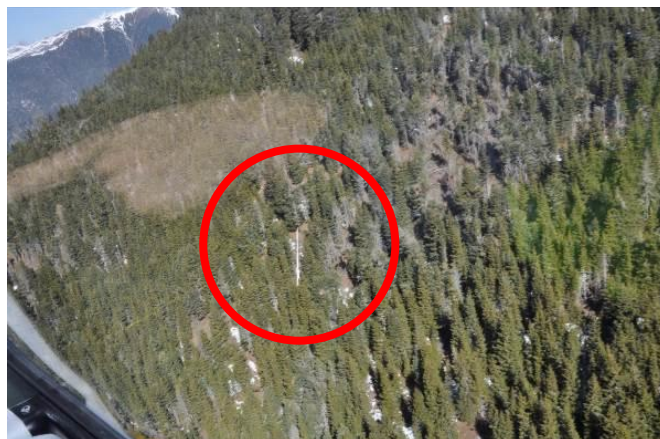
Tipo dell'aeromobile e marche	Aliante Schempp-Hirth, Nimbus-4D, marche D-1380, SN 12, anno di costruzione 2005.
Data e ora	12.4.2022, 13.40' UTC
Luogo dell'evento	Monte Luta (BZ), 46°47'31"N 12°5'53"E, 2060 m (Allegato A, foto 1).
Descrizione dell'evento	<p>L'aliante decollava al traino con a bordo due piloti dall'aeroporto di Lienz (AUT) alle 12.19', per un volo di ambientamento e successivo atterraggio sempre a Lienz.</p> <p>Lo stesso precipitava in un bosco sulla sommità del Monte Luta intorno alle 13.40'. Nell'impatto l'aliante riportava gravi danneggiamenti, in particolare a carico della cabina di pilotaggio, ed entrambi i piloti a bordo subivano lesioni mortali. L'incidente è avvenuto nell'ambito delle attività di volo effettuate in un rischieramento di qualche giorno di un gruppo di piloti provenienti dall'aeroclub di Neuwied in Germania presso Lienz in Austria.</p>
Esercente dell'aeromobile	Luftsportverein Neuwied (GER).

Foto 1: posizione relitto sul Monte Luta.

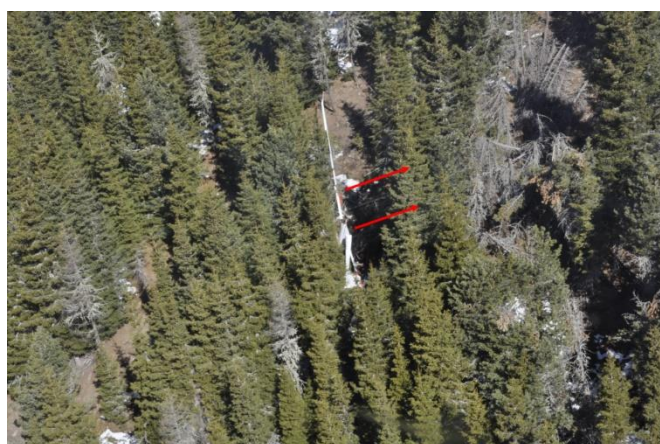
Sul luogo dell'impatto, alcuni alberi risultano abbattuti dall'aliante con entrambe le semiali (Allegato A, foto 4, 6, 7 e 8), con una direzione di abbattimento prossima ai 45° (Allegato A, foto 2).

Foto 2: relitto e direzione di abbattimento alberi.

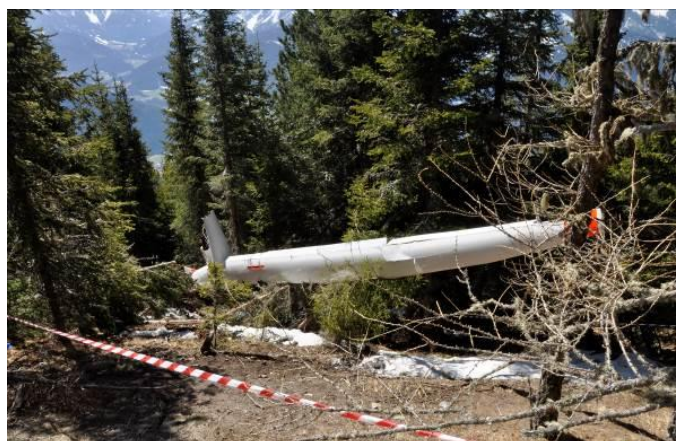
Foto 3: vista d'assieme del relitto.

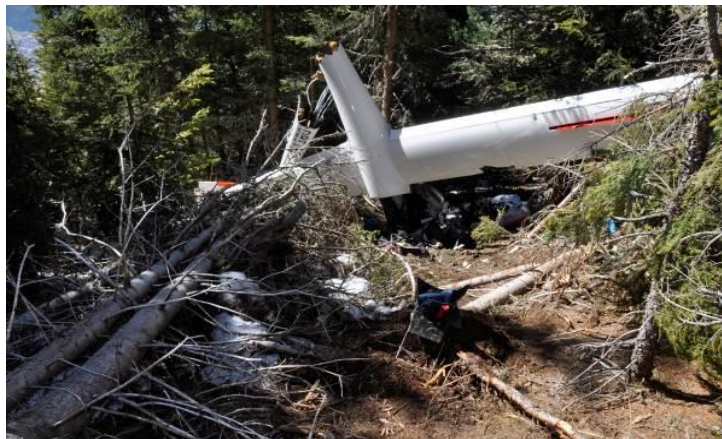
La parte anteriore della cabina di pilotaggio risultava totalmente distrutta dall'impatto al suolo (Allegato A, foto 4). Il resto dell'aliante risultava, per le sue componenti principali, ancora solidale alla fusoliera, con l'unica eccezione del tronco di coda. Il timone di profondità, staccatosi dalla deriva, giaceva in prossimità della stessa.

Sui bordi di attacco di entrambe le semiali erano presenti danneggiamenti dovuti agli impatti delle semiali stesse con i tronchi degli alberi abbattuti (Allegato A, foto 4 e 8).

I danneggiamenti del relitto e della vegetazione sono coerenti con un assetto estremamente picchiato dell'aliante al contatto col suolo. L'analisi del relitto consente di escludere ragionevolmente che tale assetto picchiato possa essere stato indotto da un malfunzionamento. Questo potrebbe invece essere indicativo di una perdita di controllo in volo.

Foto 4: vista d'insieme relitto.

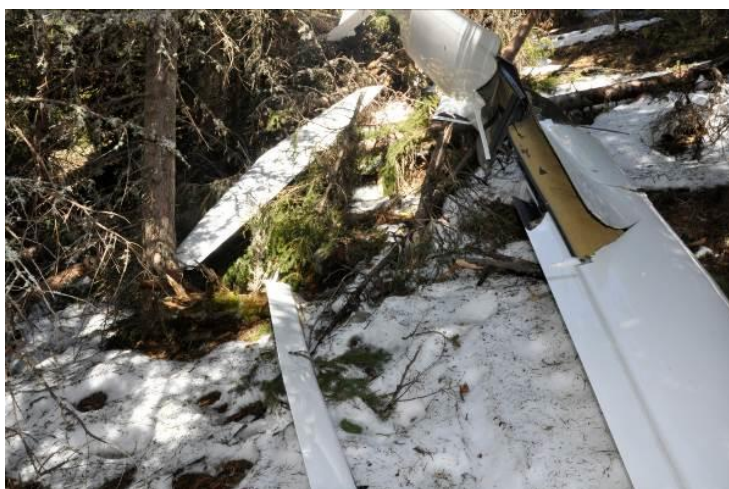
Foto 5: timone di profondità separato dalla struttura.

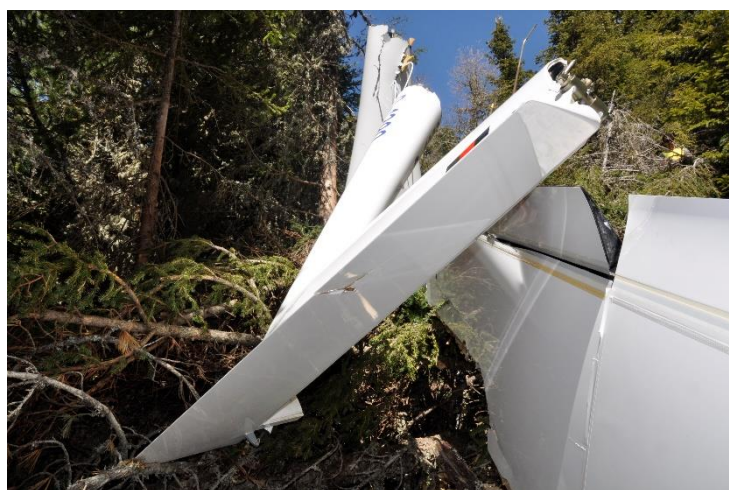
Foto 6: particolare trave di coda e timone di profondità.

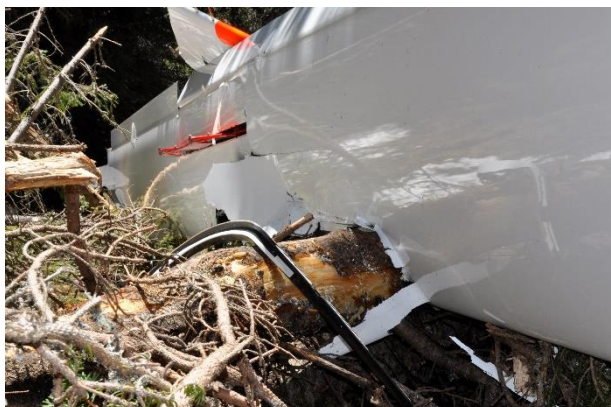
Sui tronchi degli alberi sono evidenti i segni di strisciamento delle semiali sui tronchi, a cui manca parte della corteccia. Le tracce di impatto su uno degli alberi partono da un'altezza di circa 10 m dal suolo.

Foto 7: particolare del danneggiamento da impatto albero – semiala dx.

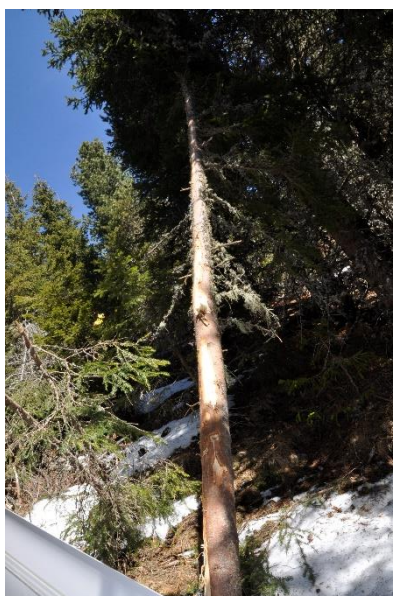
Foto 8: albero impattato dalla semiala dx.

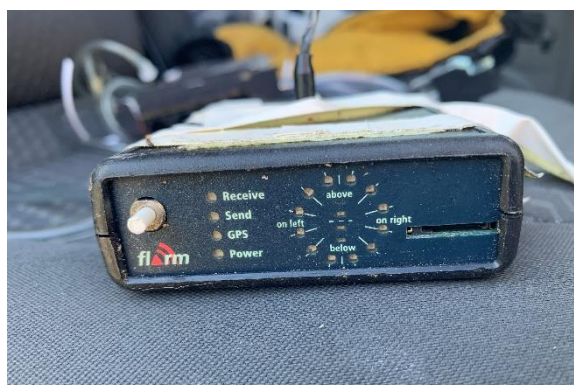
Foto 9: FLARM.

La strumentazione dell'aliante comprendeva, tra i vari apparati, un FLARM (Allegato A, foto 9) in grado di registrare informazioni relative ai voli ed in particolare, quello conclusosi con l'incidente. I dati provenienti da tale apparato sono dunque stati estratti dai laboratori ANSV.

Il costruttore dell'apparato FLARM ha comunicato all'ANSV che il modello installato a bordo del D-1380 memorizza le ultime 20 posizioni registrate in una memoria volatile di *buffer*. In caso di interruzione improvvisa di alimentazione, i dati contenuti nel *buffer*, potrebbero non essere tutti trasferiti alla memoria non volatile dell'apparato, portando ad una perdita, mediamente, degli ultimi dieci punti registrati.

Sulla base delle caratteristiche di funzionamento del FLARM rinvenuto a bordo del D-1380, è verosimile che l'ultimo punto registrato da tale apparato potrebbe essere precedente di almeno 80" all'impatto col suolo. Tale evenienza limita la possibilità di accertare incontrovertibilmente il comportamento in volo

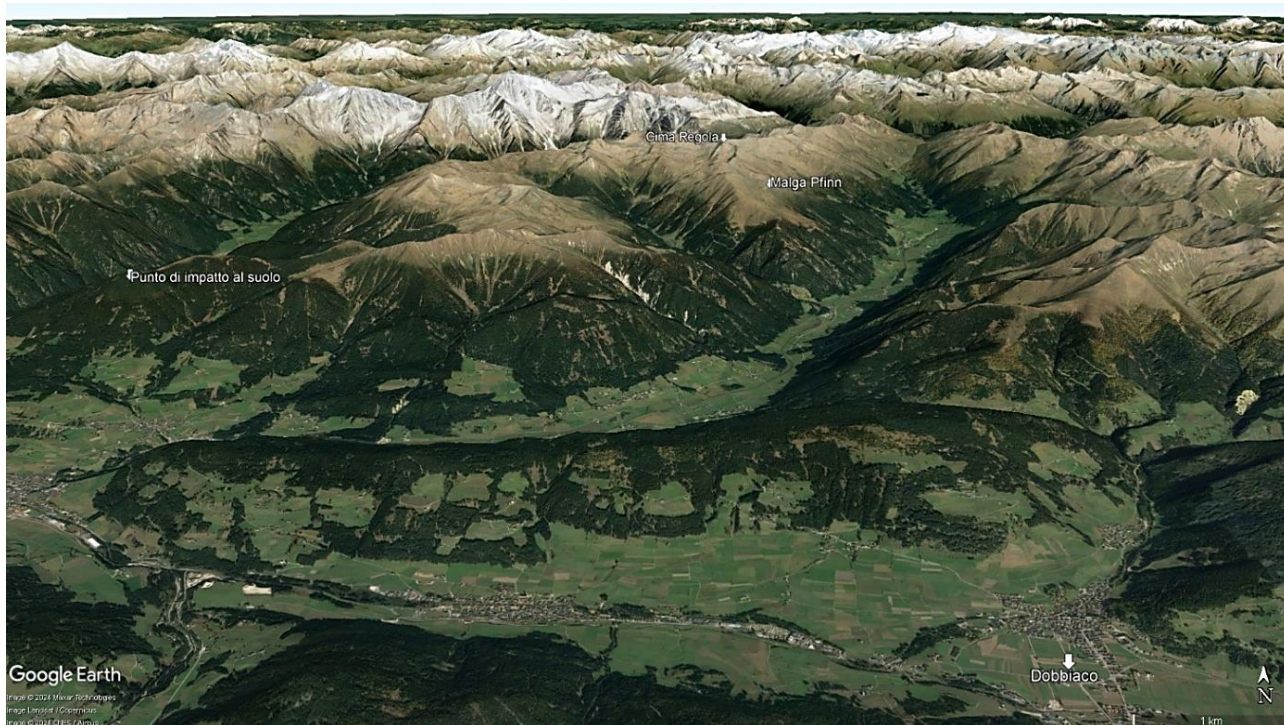
Le condizioni meteo erano caratterizzate da cielo sereno, CAVOK. Le condizioni di vento e temperatura sono state prelevate da tre stazioni meteo locali, posizionate a circa 10 km dal luogo dell'incidente (Allegato B, figura 1), come riportato di seguito: Monte Regola (alt. 2700 m): 5,6 °C, vento 2,5 kt direzione 255°; Malga Pfinn (alt. 2150 m): 9,1 °C, vento 4 kt direzione 241°; Dobbiaco (alt.1220 m): 15 °C, vento 3 kt, direzione non disponibile.

Figura 1: posizione stazioni meteo più vicine al luogo dell'incidente.

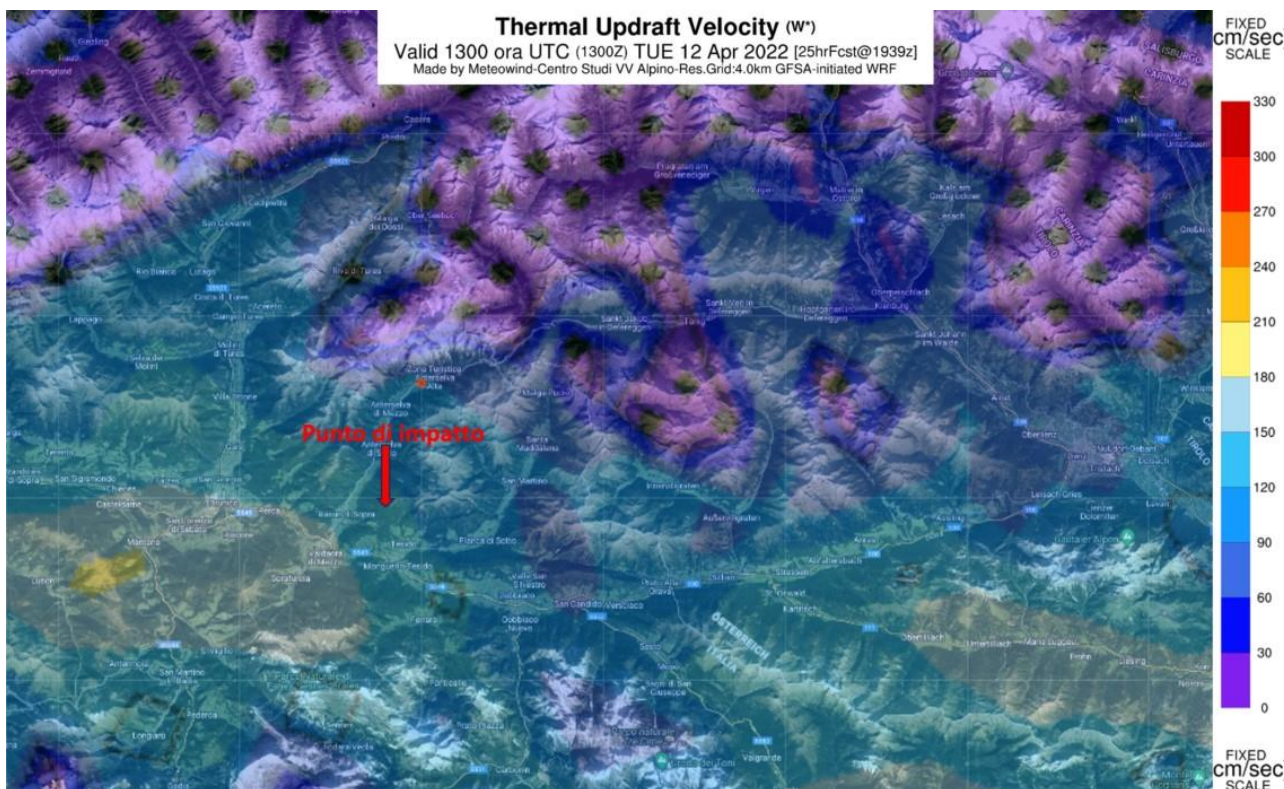
Da alcuni siti meteo di interesse anche per l'attività volovelistica, è stato possibile ottenere la previsione di dettaglio delle condizioni meteo presenti sull'arco alpino di interesse e per orari locali prossimi a quello dell'incidente, fra queste le correnti termiche previste, la loro altezza ed intensità (Allegato B - figure 2, 3 e 4). Tali previsioni concordano nel prevedere la presenza di termiche di intensità moderata (fino a 2,25 m/sec) e presenti fino a 2500 m

Figura 2: intensità termiche (dal sito Meteowind).

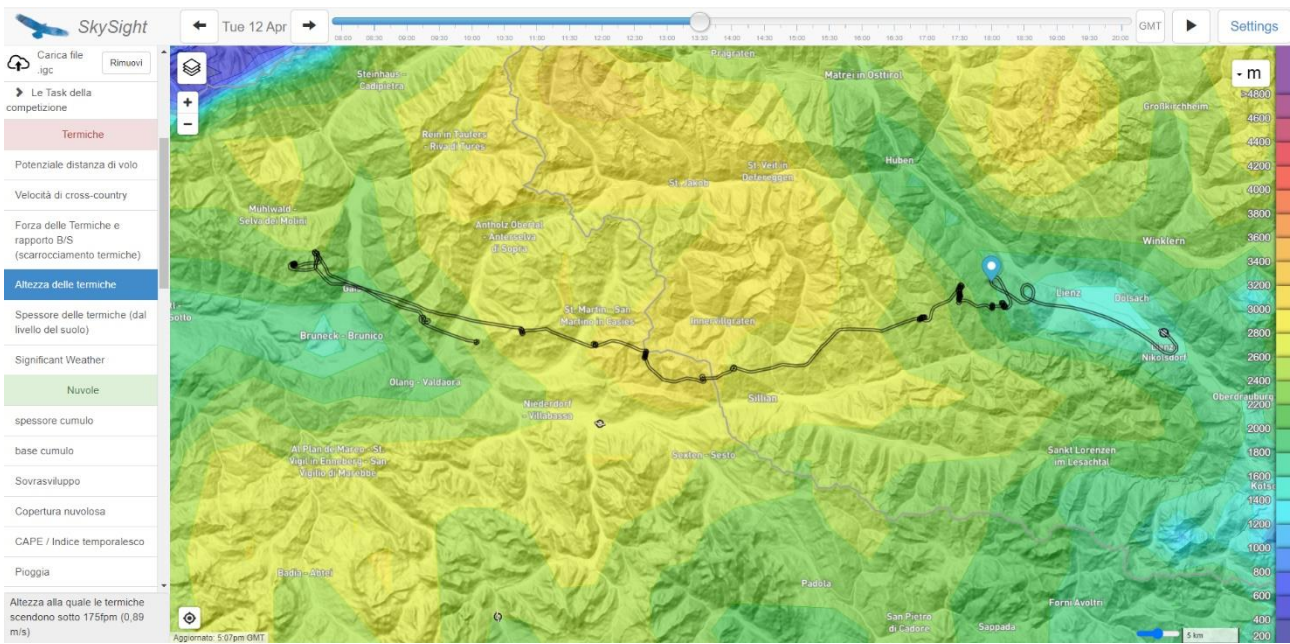
Nella zona dell'incidente non era prevista presenza di nuvole cumuliformi ed erano previste termiche di moderata intensità (max 2,5 m/sec) e presenti fino ad una altezza di 2500 m sul livello medio del mare.

Figura 3: altezza termiche (dal sito SkySight).

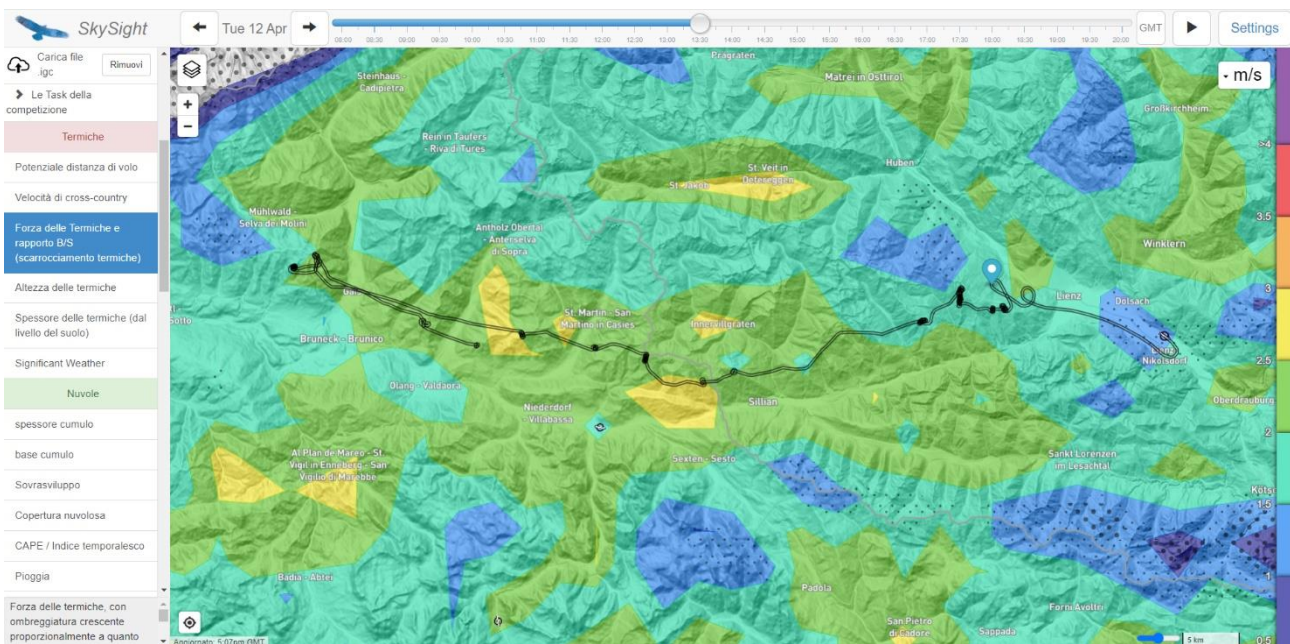
Figura 4: forza ascensionale termiche (dal sito SkySight) lungo il percorso al suolo effettuato.

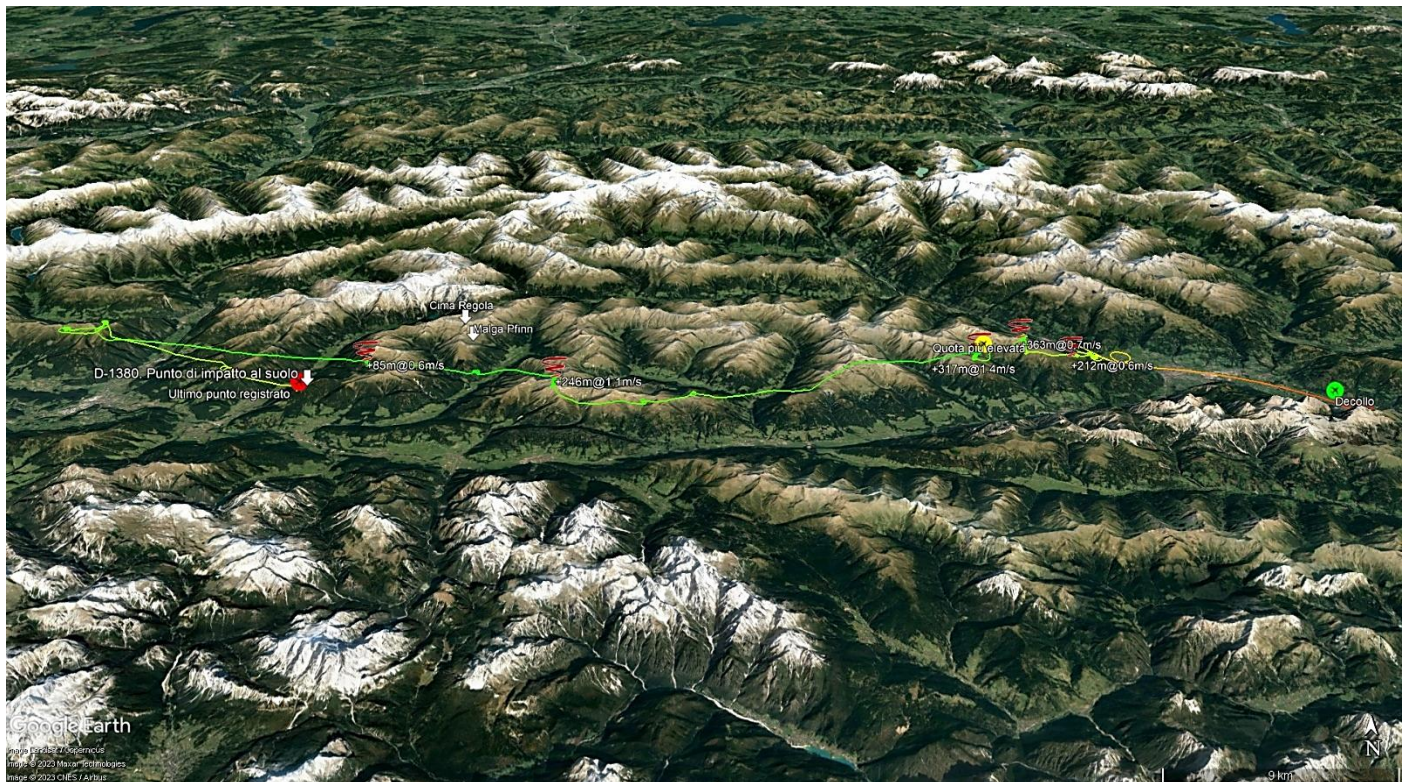
I dati, registrati in formato IGC dal sistema ogni 8", indicano un decollo alle 12.19'09" e l'inizio del volo libero alle 12.22'05", con l'ultimo dato registrato alle 13.39'45", con l'aliante in manovra per lo sfruttamento di una potenziale termica. Il percorso complessivo del volo è illustrato nell'Allegato C, immagine 1.

Durante il percorso di volo sono stati registrati i parametri di una serie di termiche volate dal D-1380, con velocità variometriche associate che vanno da un minimo di 0,6m/s ad un massimo di 1,4 m/s e quote guadagnate da un minimo di 85 m ad un massimo di 363 m (Allegato C - immagine 1).

Immagine 1: percorso di volo D-1380.

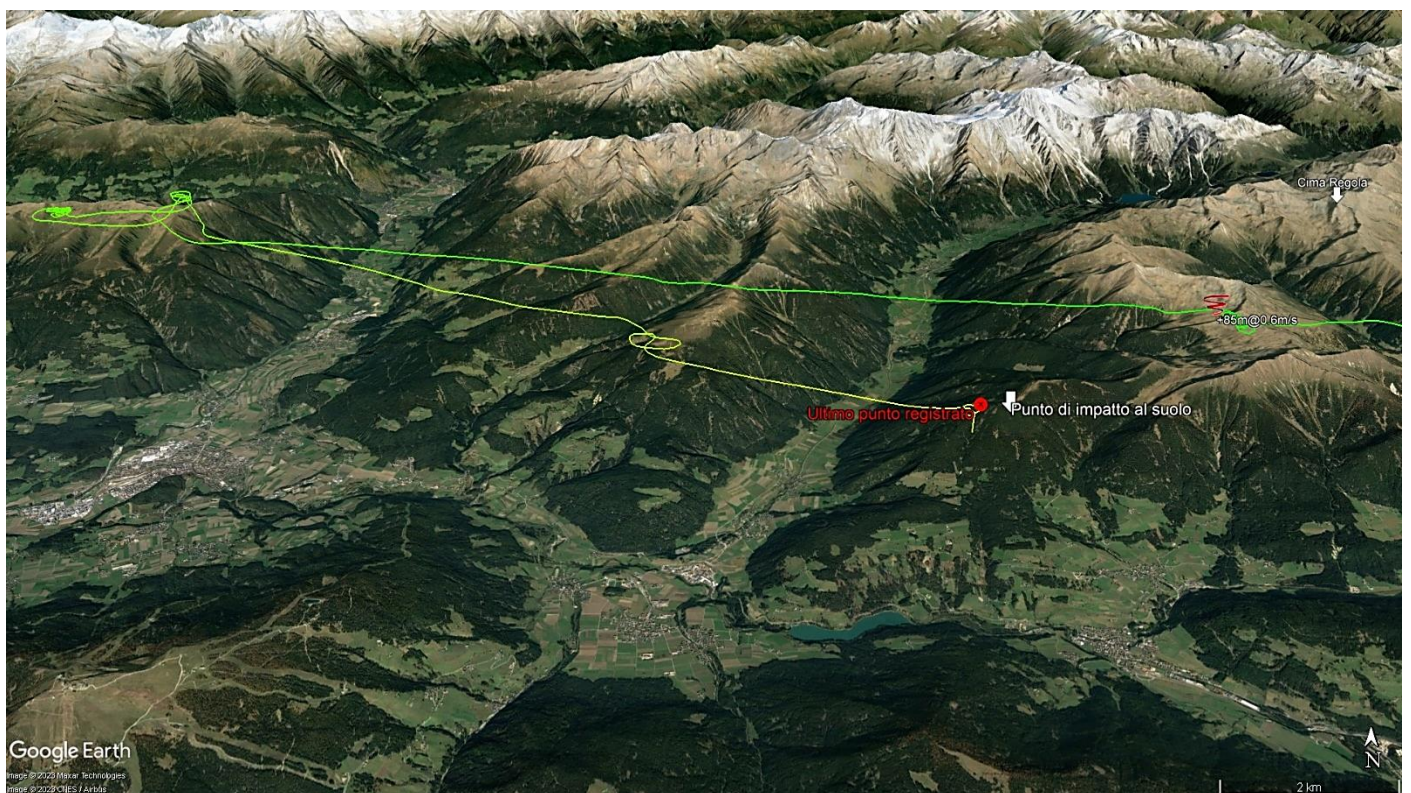
I dati relativi all'ultima termica registrata (Allegato C, immagine 2), sono quelli che presentano i parametri inferiori, indicando una velocità variometrica di 0,6 m/s ed un guadagno di quota di 85 m.

Tale ipotesi parrebbe essere avvalorata dai dati FLARM registrati nell'ultima termica volata, dati di ascendenza e guadagno quota inferiori a quelli delle termiche volate in precedenza durante il volo.

Immagine 2: percorso D-1380 nella fase finale del volo.
