RELAZIONE D'INCHIESTA

INCIDENTE
occorso all'aeromobile
Olympia-Meise marche di identificazione D-1420,
Novi Ligure (AL),
11 giugno 2017

aeromobile Olympia-Meise marche D-1420

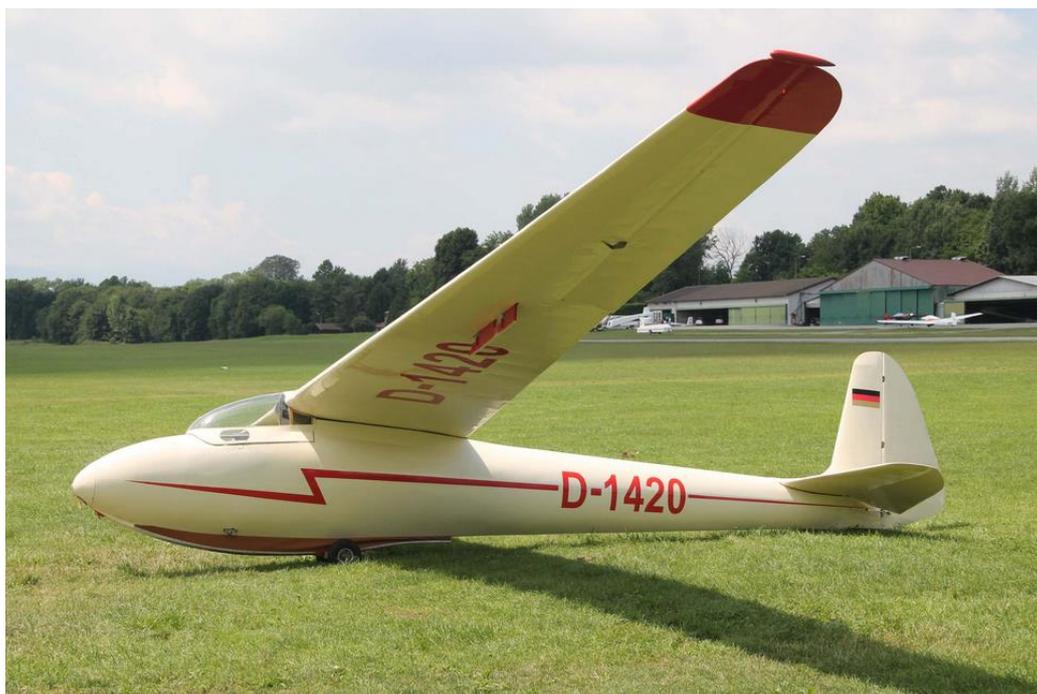
Foto 1: l'aliante marche D-1420.

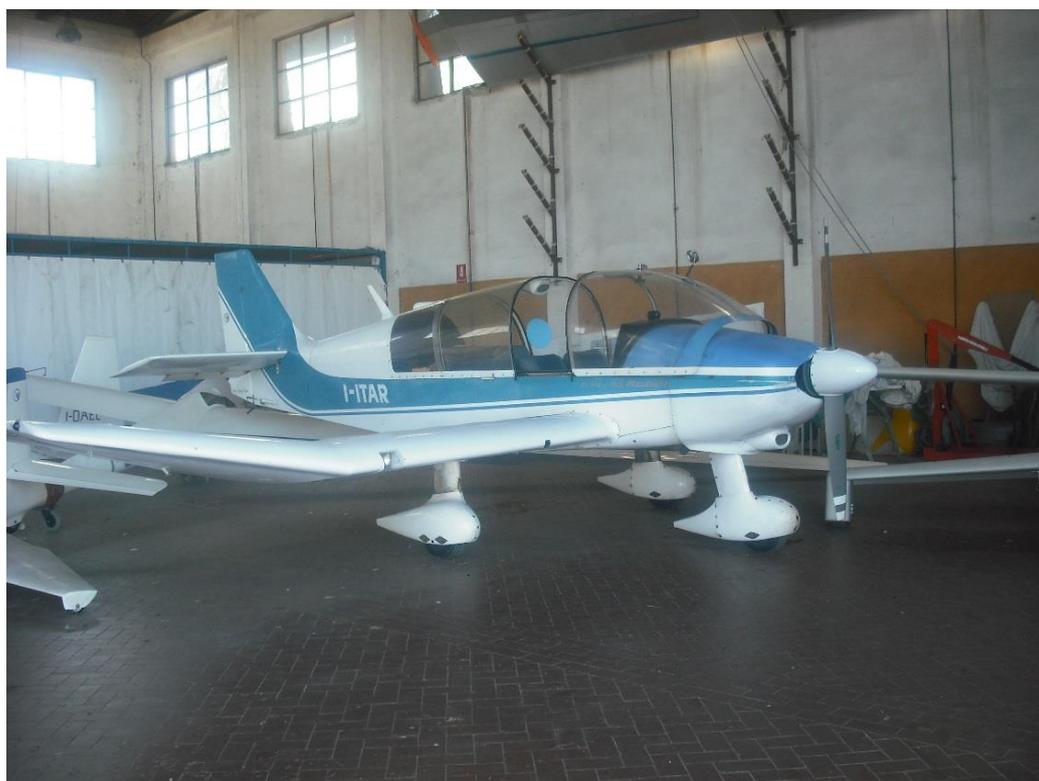
Foto 2: il velivolo trainatore DR400/180R marche I-ITAR.

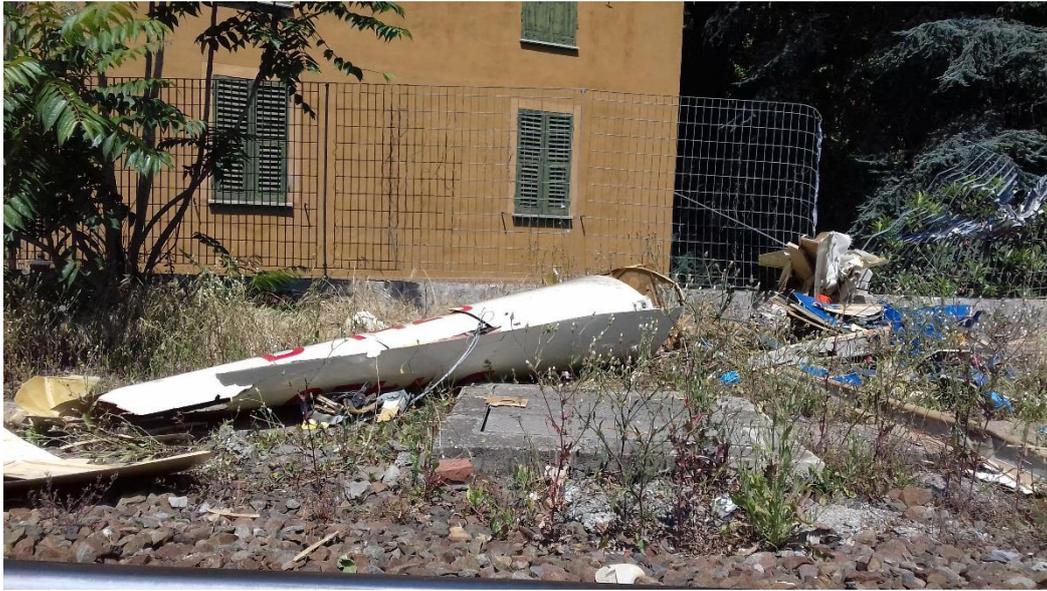
L'incidente è occorso in pieno centro cittadino: il relitto dell'aliante è stato infatti rinvenuto sulla recinzione della stazione di Novi Ligure, non lontano dai binari.

Foto 3: parti del relitto del D-1420 e rete di recinzione ferroviaria.

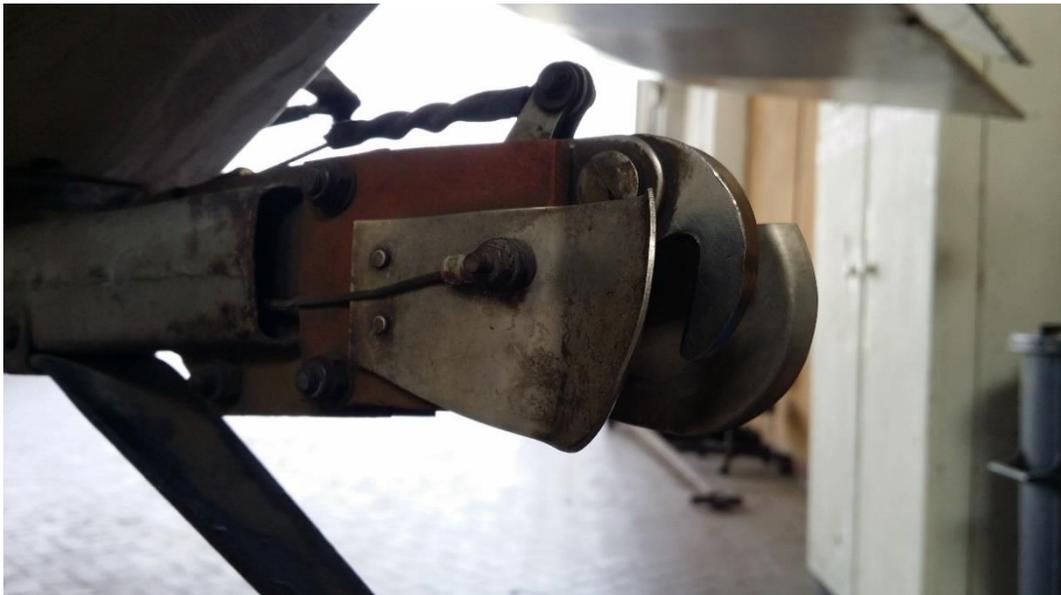
L'I-ITAR, alla data dell'evento, aveva accumulato 2861h di volo. Il meccanismo di sgancio aliante, verificato dopo l'atterraggio *post* evento, si presentava apparentemente privo di danneggiamenti (foto 4).

Foto 4: particolare del meccanismo di sgancio dell'I-ITAR dopo l'incidente.

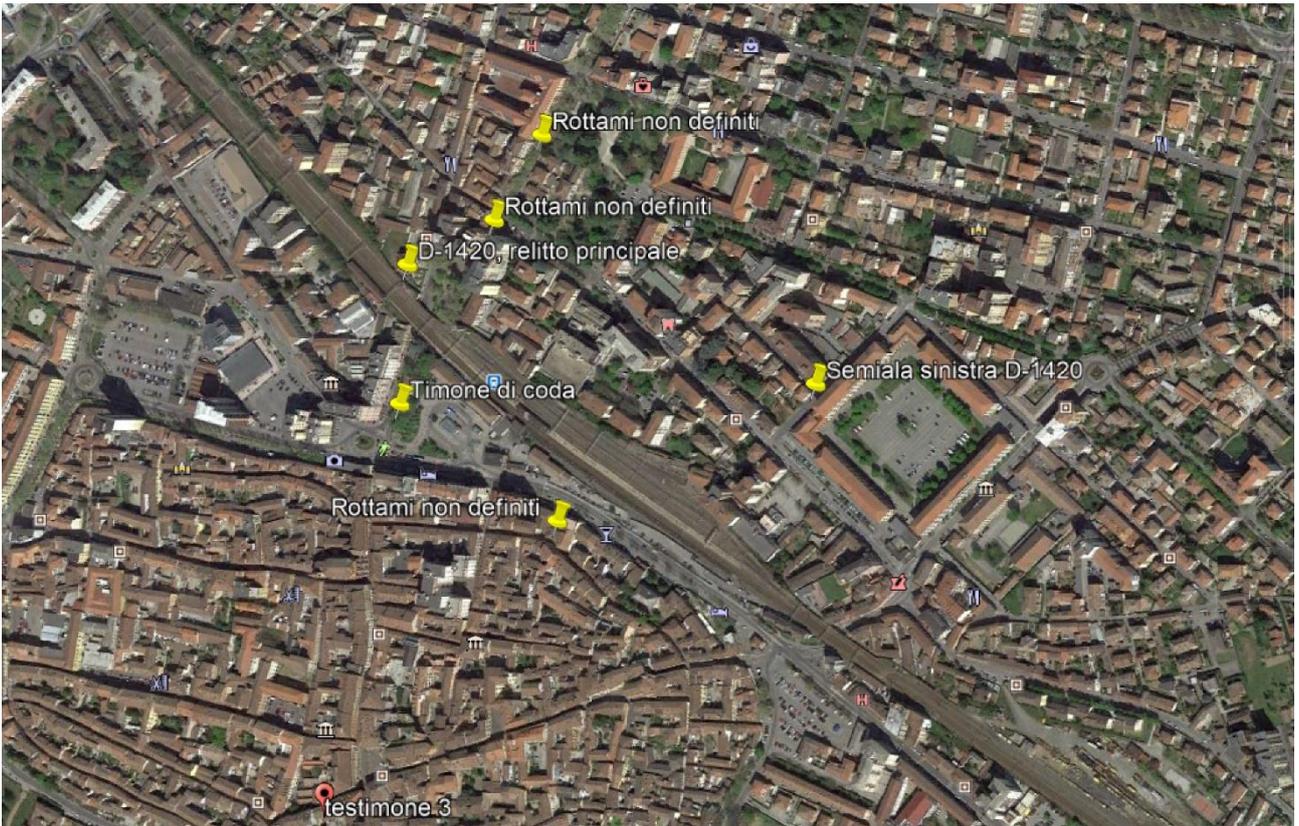
Come già anticipato, l'incidente è occorso in pieno centro cittadino: il relitto dell'aliante è stato infatti rinvenuto sulla recinzione della stazione di Novi Ligure, non lontano dai binari. Il pilota è stato rinvenuto ancora legato e con il paracadute personale non estratto. Inoltre, dai rilievi effettuati dai primi accorsi si è evinto che numerosi frammenti dell'aeromobile erano stati trovati anche in altri punti della città (figura 1), come precisato di seguito:

L'ampia dispersione dei reperti al suolo, dell'ordine di diverse centinaia di metri, testimonia che si è verificato un cedimento strutturale in volo. La posizione della semiala sinistra suggerisce che il cedimento strutturale primario sia avvenuto approssimativamente sulla verticale del relativo punto di ritrovamento. La semiala in questione, una volta distaccatasi, ha offerto un elevato attrito aerodinamico e relativamente poca inerzia per via della bassa massa in relazione al volume. Tale posizione finale è compatibile con la descrizione dei circuiti concentrici antiorari con traiettoria "stretta" per raggiungere la quota di sgancio, così come testimoniato dal pilota dell'I-ITAR, nella situazione definita dal presidente dell'ASD Volo a Vela Novi, in cui si verifica la possibilità di uno sconfinamento sul centro città.

Figura 1: distribuzione dei rottami del D-1420 (su supporto Google Earth).

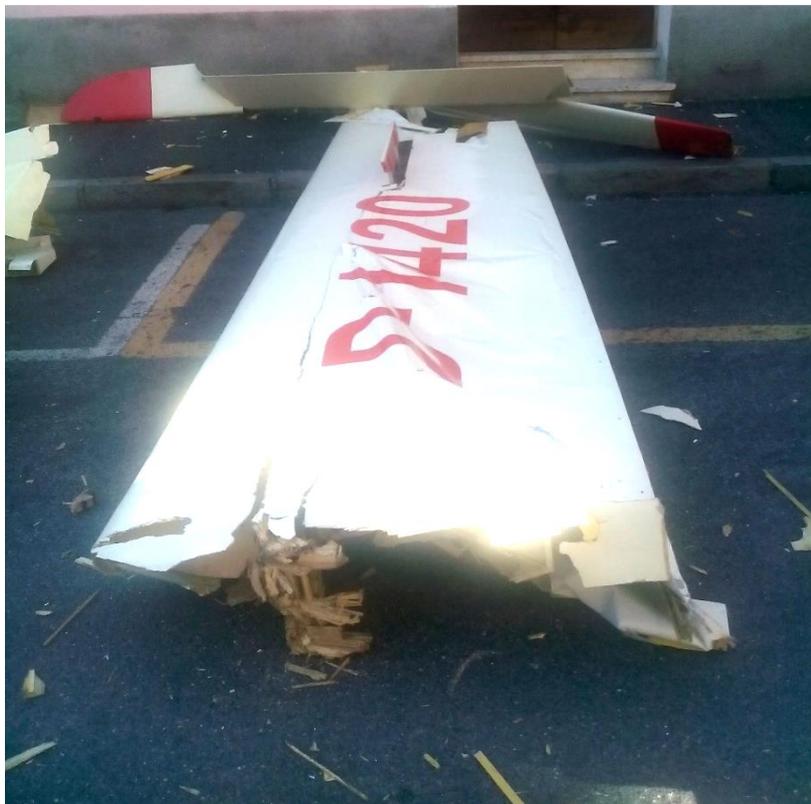
- semiala sinistra a circa 430 m dal relitto principale (foto 5);
- timone di coda a circa 130 m dal relitto principale (foto 6);
- altri rottami, non meglio definiti, a distanza variabile tra 100 e 300 m.

La dispersione dei reperti rende ragionevole assumere che alcune parti si siano distaccate prima dell'impatto al suolo. Questo vale in particolar modo per la semiala sinistra, ritrovata a circa 430 m dal relitto principale. In tale contesto, assume particolare rilevanza lo stato dei punti di fissaggio semiala sinistra/fusoliera. Questi, trovati rotti, sono stati sottoposti ad analisi metallurgica. Per il perno conico superiore sono state riscontrate differenze in termini di geometria, finitura, materiale e usura rispetto a quello rimasto integro. Ciò porta a ritenere che il perno conico superiore originale sia stato sostituito con uno di diversa fattura. L'analisi metallurgica di tale componente ha permesso di evidenziare come lo stesso si sia rotto a causa di un sovraccarico, mentre le prove di durezza hanno evidenziato valori superiori a cui corrispondono, da un lato, un maggiore carico di rottura statico, dall'altro, una maggiore fragilità unita a minore duttilità, caratteristiche peggiorative in caso di risposta a carichi impulsivi o comunque applicati in un breve lasso di tempo.

Foto 5: semiala sinistra del D-1420.

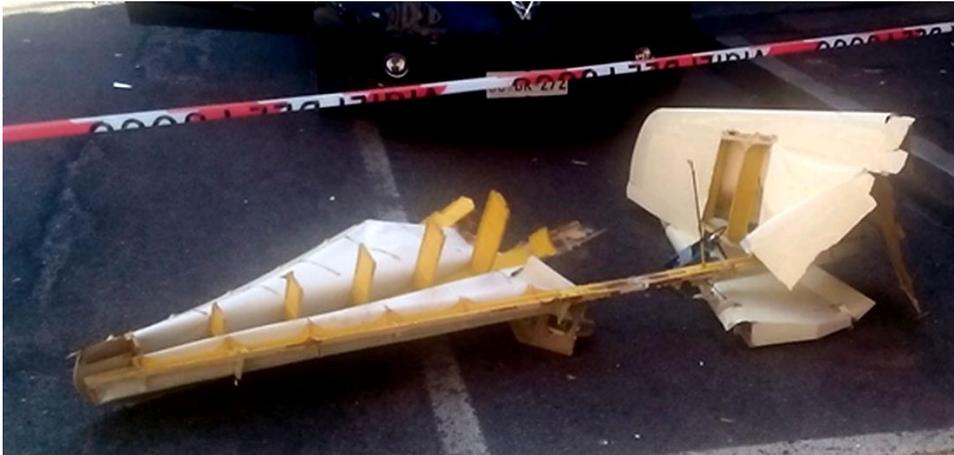
In merito al distacco della coda, ciò rappresenta un tipico danneggiamento negli incidenti di alianti, in cui, per effetto della massa concentrata sul timone di coda, quest'ultima, per inerzia, si frattura, separandosi dal resto della fusoliera.

Foto 6: timone di coda del D-1420.

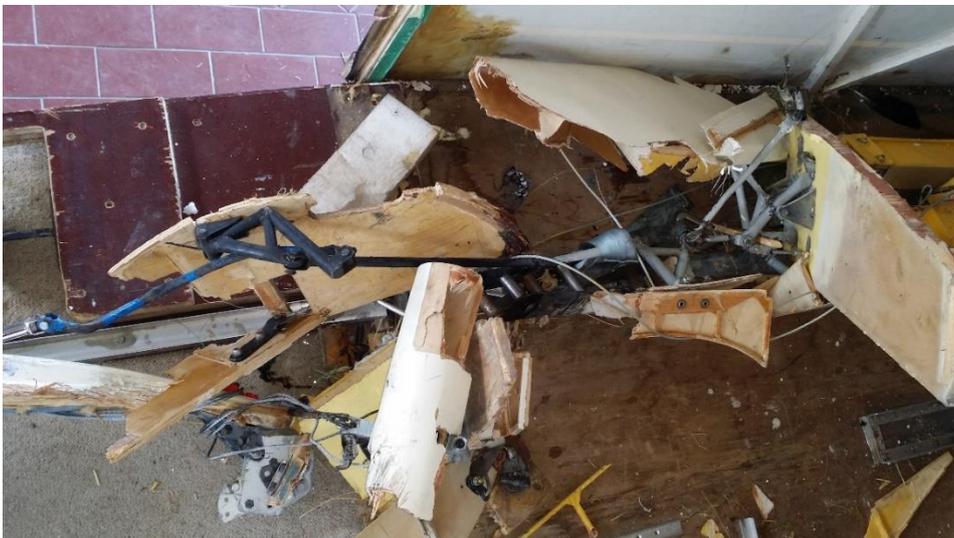
Inoltre, le linee comandi del D-1420 risultavano ancora continue dopo l'evento, fatte salve quelle interrotte successivamente all'incidente per i soccorsi e per lo spostamento del relitto. Lo stato complessivo delle strutture lignee e degli incollaggi (ancorché gli stessi fossero vetusti) appariva buono.

Foto 7: esempio di verifica della continuità dei cavi comandi sul D-1420.

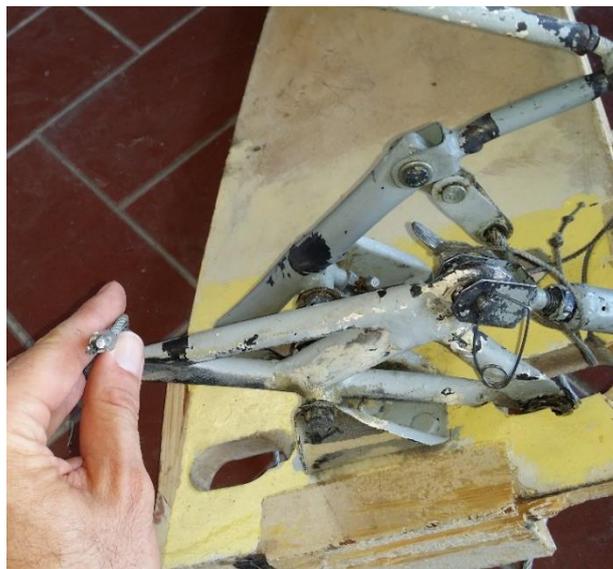
Foto 8: esempio di cavo troncato per esigenze di trasporto del relitto.

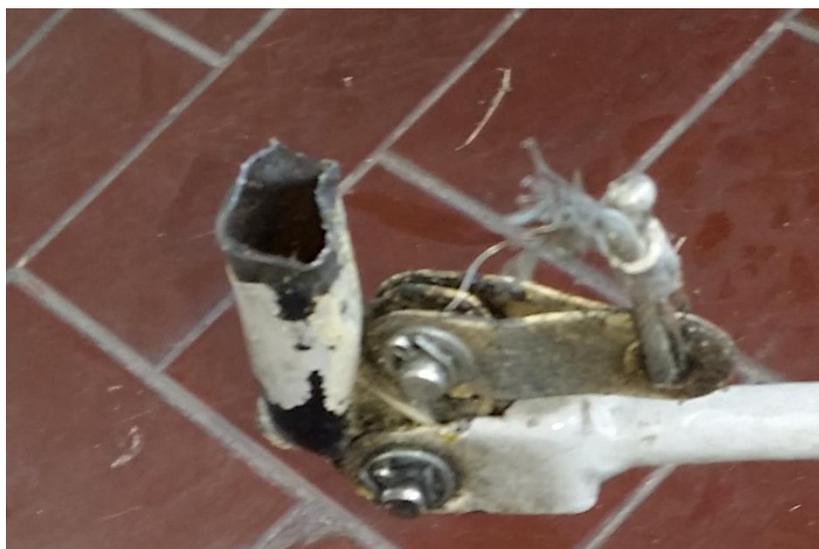
Foto 9: superficie di rottura avvenuta per sovraccarico.

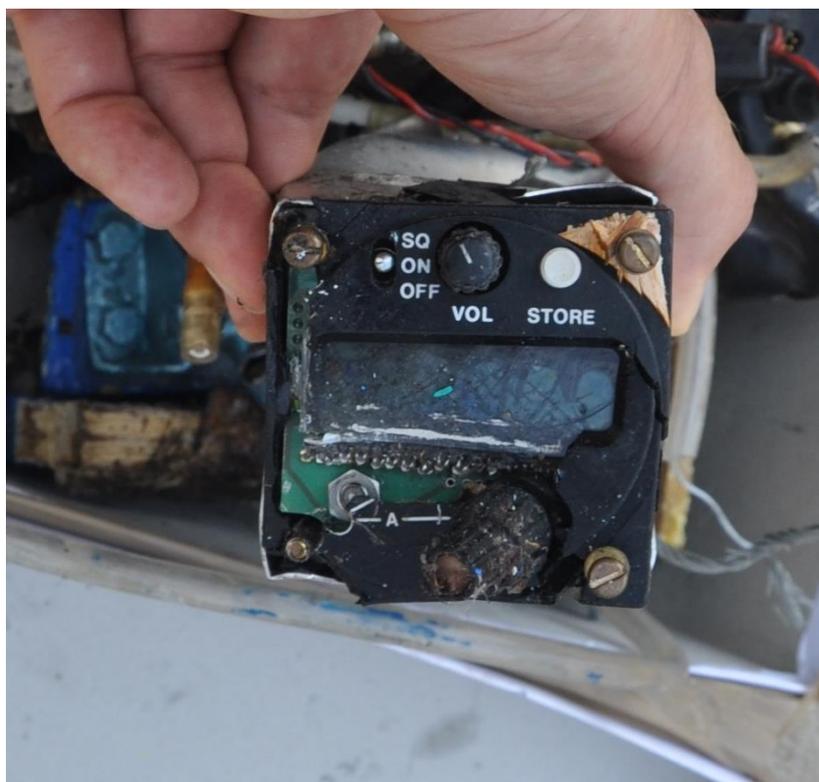
Gli strumenti recuperati sono stati osservati. I danneggiamenti riscontrati non hanno consentito di trarre utili informazioni circa le indicazioni presenti. La radio è risultata con il selettore di accensione in posizione "ON", con volume non al minimo (foto 10).

Foto 10: apparato radio del D-1420.

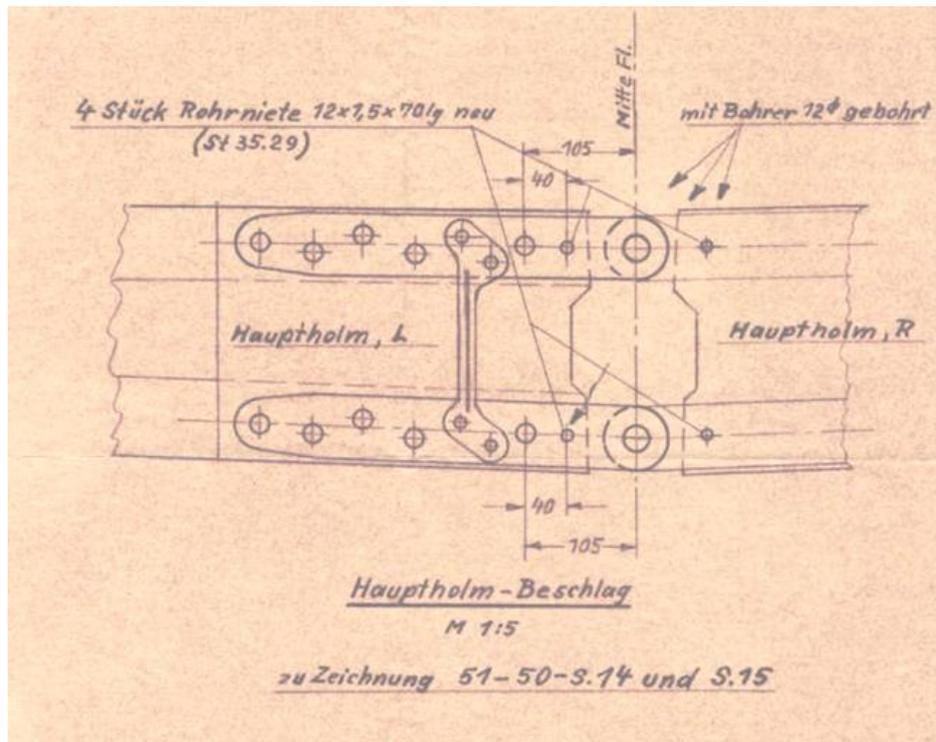
Figura 2: schema di fissaggio delle semiali alla fusoliera.

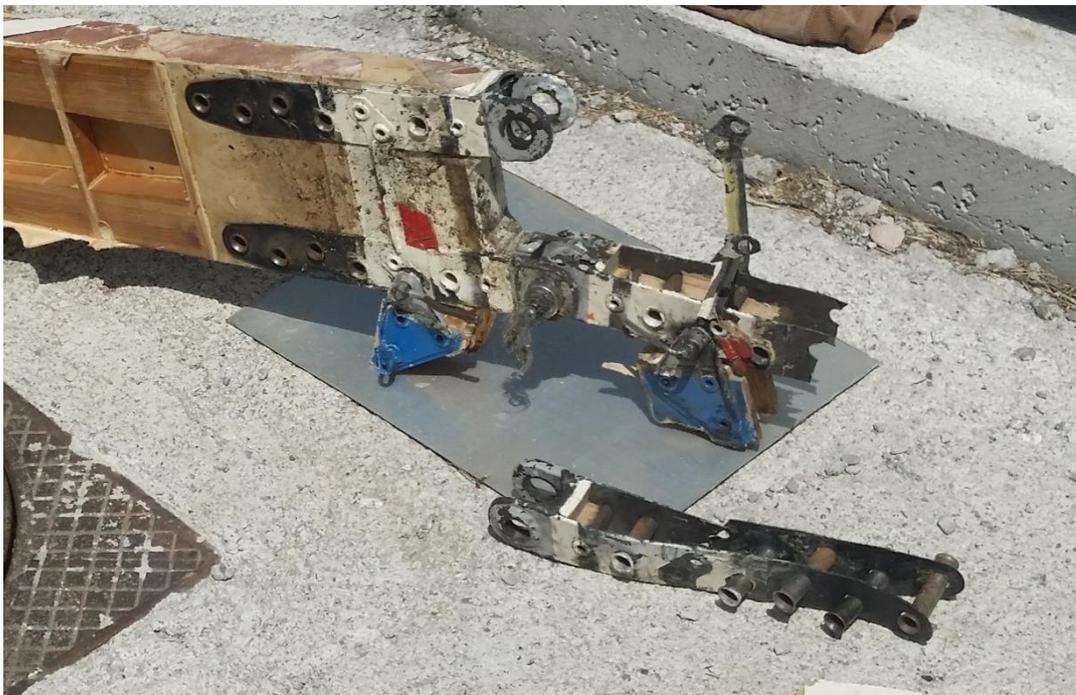
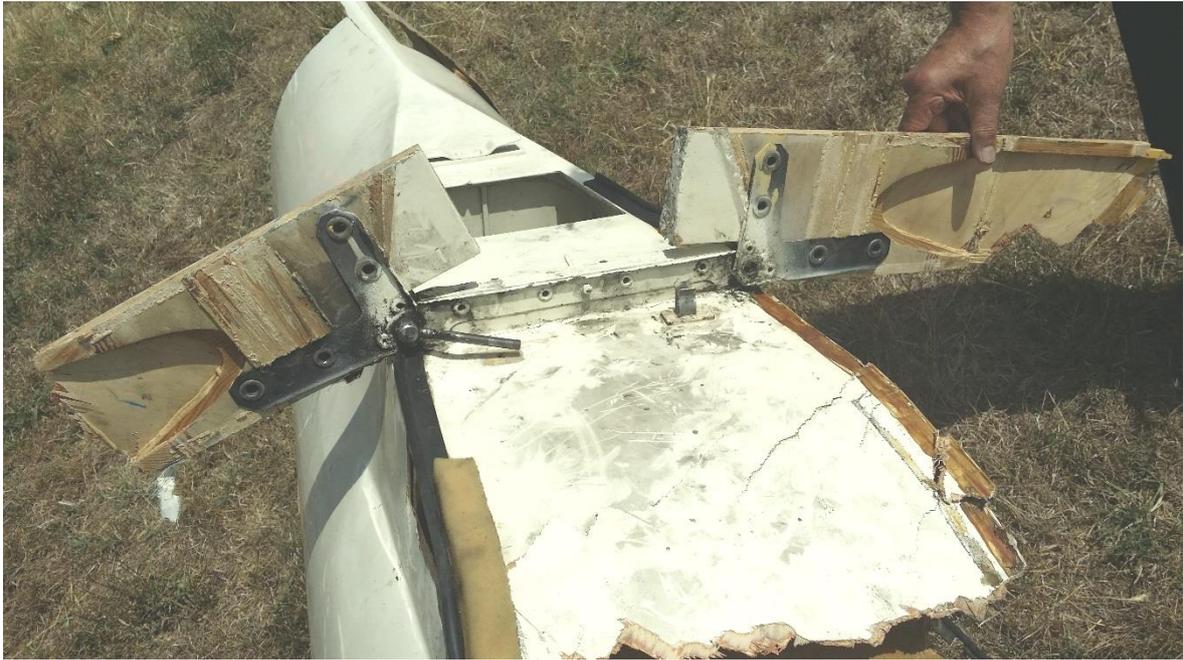
Data la dinamica dell'evento, particolare attenzione è stata rivolta agli elementi strutturali devoluti alla giunzione delle semiali alla fusoliera. Tale configurazione (figura 2 e foto 11 e 12) è stata ricostituita evidenziando quanto segue.

- Le levette di bloccaggio erano in posizione, tranne quella relativa alla posizione posteriore sinistra.

- Uno dei due perni conici, quello superiore, risultava rotto. La superficie di rottura è stata sottoposta a specifiche analisi per determinarne i motivi della rottura (si veda paragrafo successivo).

L'occhiello di fissaggio della levetta non in posizione risultava rotto. Tale evidenza fa ritenere presumibile che la levetta fosse in posizione al momento della rottura dell'occhiello. Anche questo componente è stato sottoposto ad ulteriori accertamenti (si veda paragrafo successivo).

Foto 11: ricostruzione della zona di fissaggio longherone/semiali-fusoliera.

Foto 12: punto di fissaggio posteriore semiali/fusoliera.

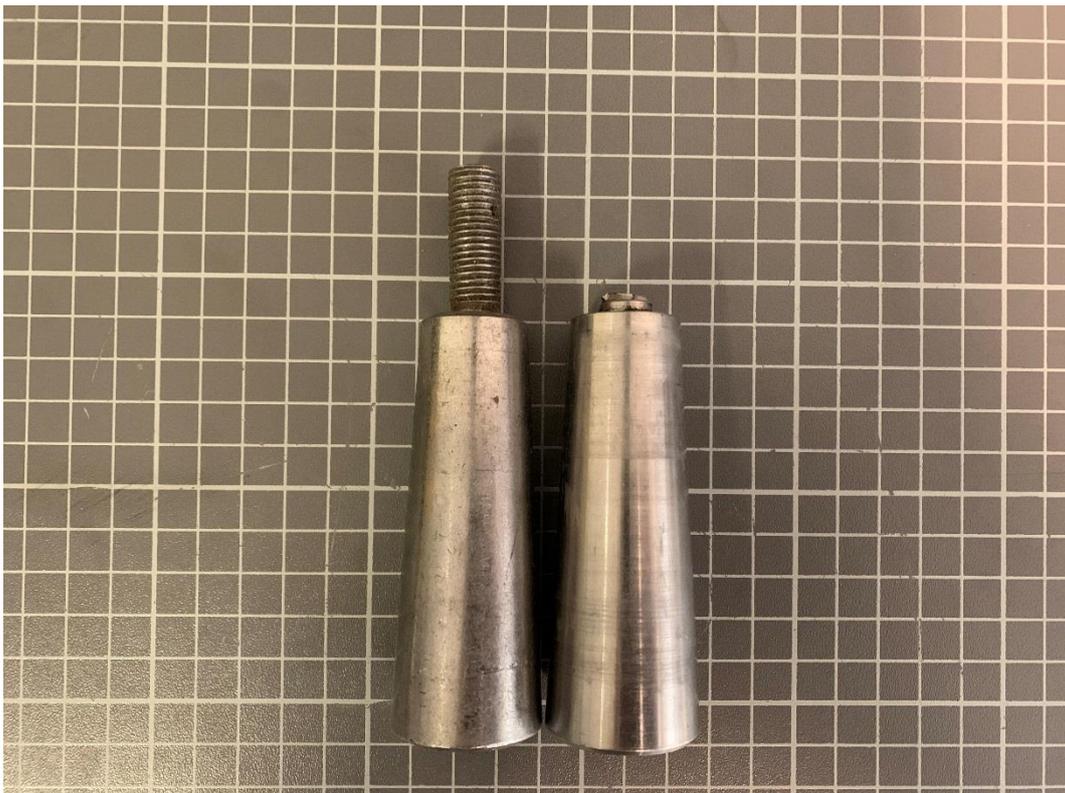
Il perno conico che è stato ritrovato rotto era assieme al relitto principale. Il confronto con quello rimasto integro (foto 13) ha permesso di evidenziare come quest'ultimo risultasse meno lucido e di geometria leggermente differente, oltre che visivamente molto più usurato. Inoltre, il perno conico rotto è stato sottoposto a prove di durezza sul corpo e ha evidenziato un valore decisamente più elevato del perno conico rimasto intatto.

Foto 13: pemo conico rotto a confronto con quello rimasto intatto.

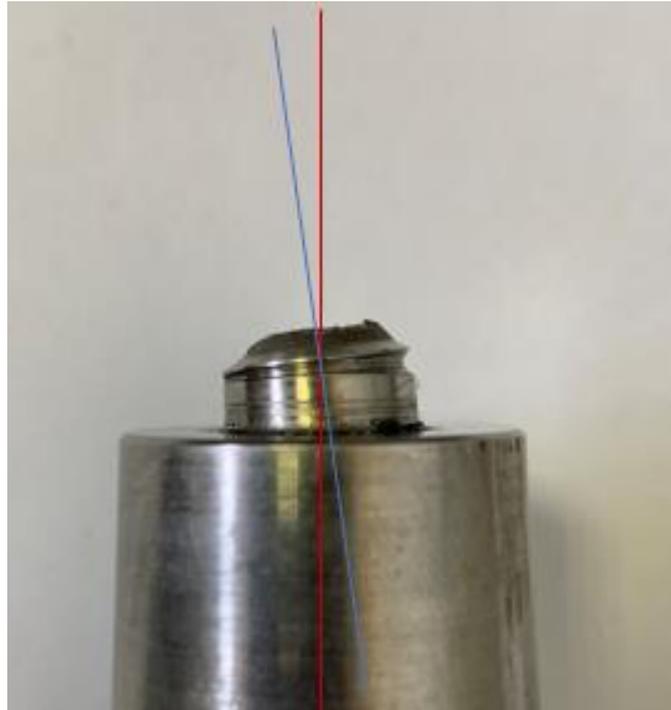
Il perno mostrava la presenza di una deformazione avvenuta in prossimità della superficie di rottura (foto 14). La superficie di rottura, di grana opaca e grossolana, si presentava pressoché planare (foto 15). L'osservazione a maggiori ingrandimenti mediante SEM ha consentito di verificare come questa fosse interamente caratterizzata da microbuche di sovraccarico (foto 16). L'analisi semi-quantitativa EDS ha evidenziato come il perno conico rotto fosse anche di una lega differente (acciaio alto-legato con principali elementi leganti cromo e nichel) rispetto a quello invece rimasto integro (acciaio basso-legato con principali elementi leganti cromo e manganese).

Foto 14: deformazione del perno conico.

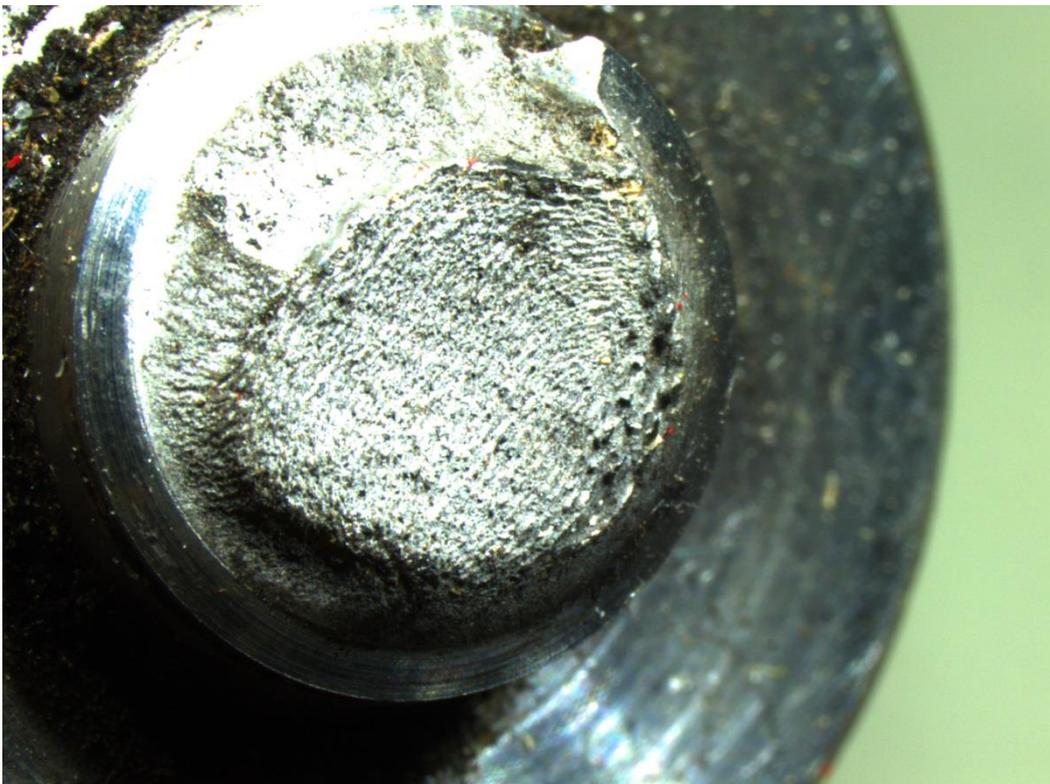
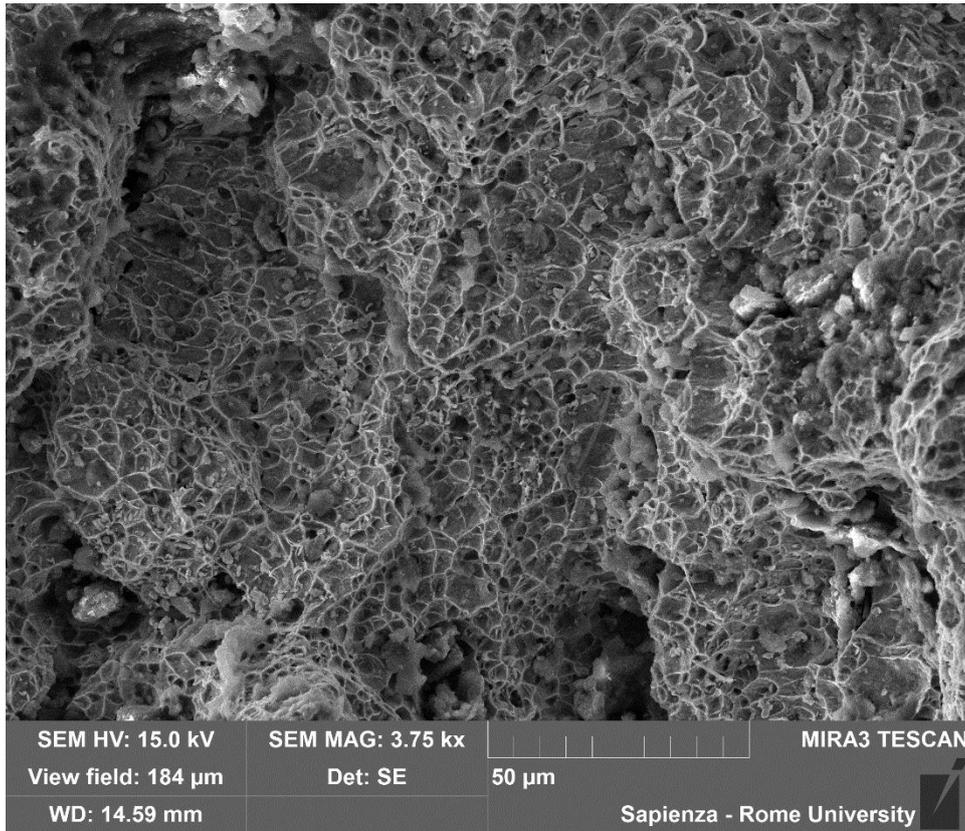
Foto 15: superficie di rottura del perno conico.

Foto 16: superficie di rottura del perno conico.

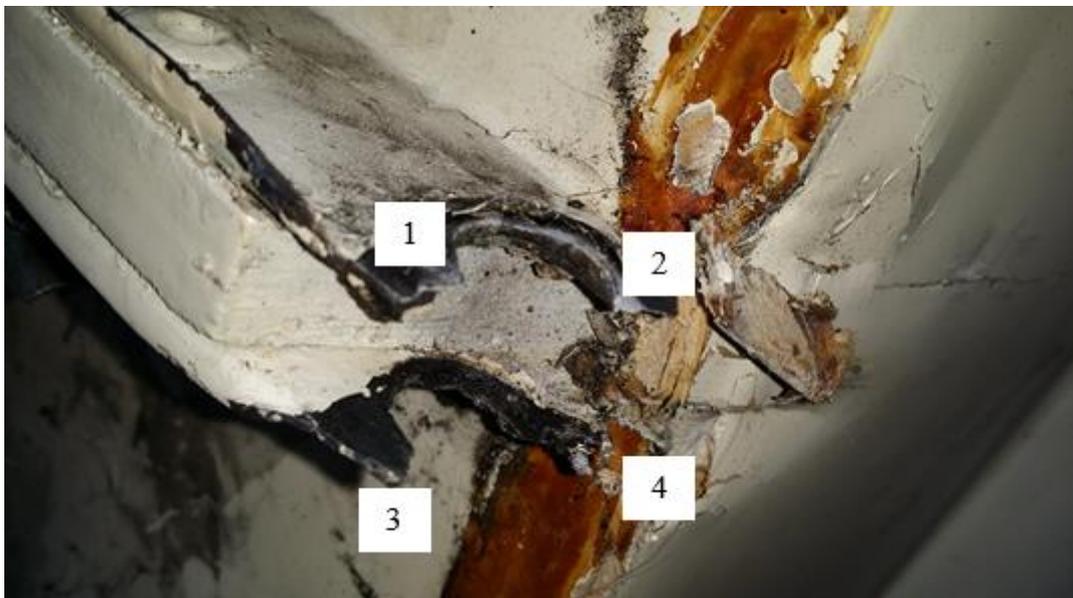
L'occhiello di fissaggio della semiala sinistra mostrava una ovalizzazione del foro originario e strizioni in prossimità delle superfici di rottura. Queste, in numero di 4, sono denominate come in foto 17 e sono state sottoposte ad analisi metallurgica al fine di verificare l'eventuale presenza di rotture progressive che avrebbero potuto contribuire al verificarsi dell'evento.

Anche il punto di fissaggio posteriore della semiala sinistra, denominato occhiello, è stato sottoposto ad analisi metallurgica, riscontrando, anche in questo caso, una rottura dovuta ad un sovraccarico.

Foto 17: superficie di rottura dell'occhiello.

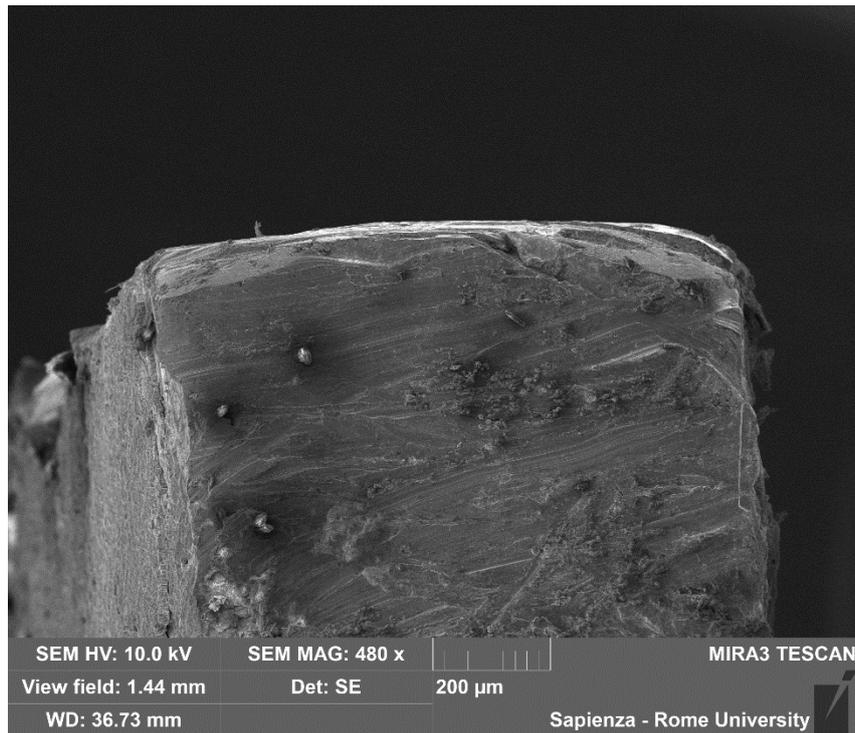
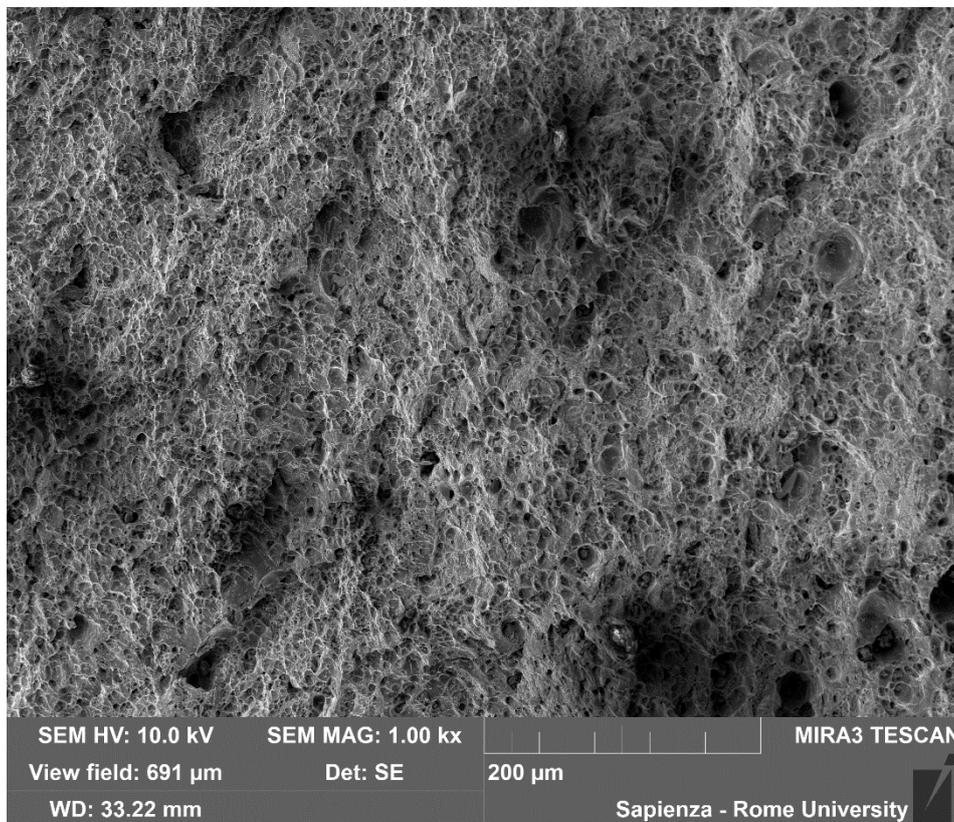
- Superficie 1, caratterizzata da schiacciamenti (foto 18).
- Superficie 2, caratterizzata da schiacciamenti e microbuche da sovraccarico duttile.
- Superficie 3, caratterizzata da microbuche da sovraccarico duttile (foto 19).
- Superficie 4, caratterizzata da microbuche da sovraccarico duttile.

Foto 18: schiacciamenti della superficie di rottura denominata 1 (foto 17) dell'occhiello.

Foto 19: microbuche da sovraccarico su superficie di rottura denominata 3 (foto 17) dell'occhiello.
