RELAZIONE D'INCHIESTA

INCIDENTE
occorso all'aeromobile
Mooney M20K marche di identificazione D-EISE,
Comune di Orio al Serio (BG),
21 settembre 2019

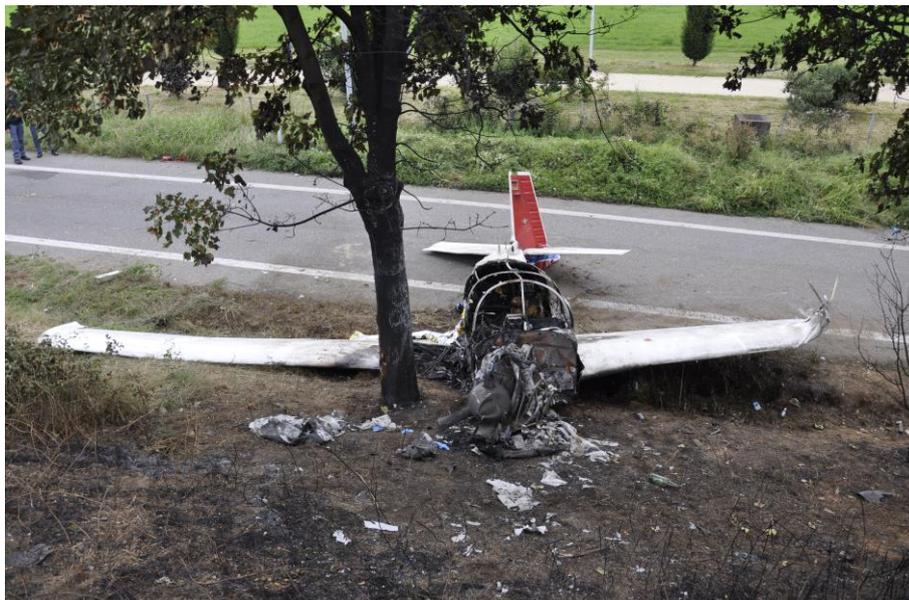
Foto 1: posizione finale d’arresto del D-EISE.

L’incendio distruggeva la parte centrale dell’aeroplano (corrispondente con la cabina dello stesso) e danneggiava pesantemente la parte anteriore (corrispondente al vano motore ed all’elica).

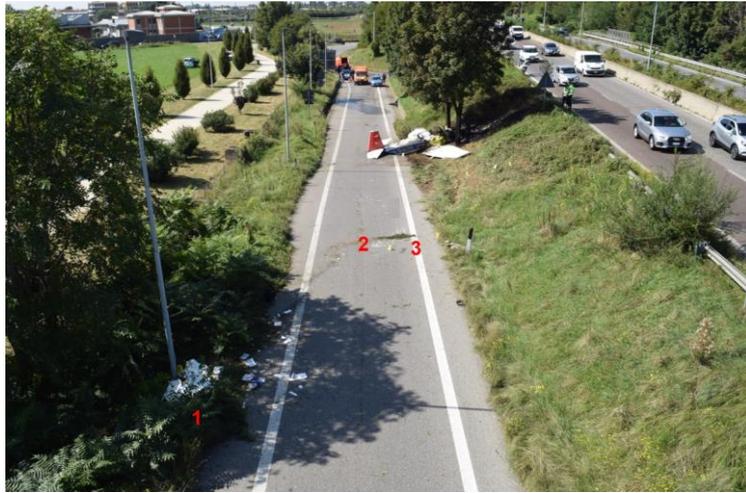
1. impatto con le sezioni di estremità della semiala sinistra contro un palo di illuminazione (foto 6, n. 1 e foto 7 e 8);
2. impatti multipli dell'elica sull'asfalto della rampa di immissione alla statale (foto 6, n. 2 e foto n. 9) e dispersione di frammenti di legno sulla stessa;
3. segni di impatto con carrello ed ogiva elica contro l'asfalto della rampa (foto 6, n. 3);
4. impatto del bordo di attacco della semiala destra contro il tronco albero;
5. segni di incendio che hanno riguardato l'abitacolo ed il terreno circostante, il vano motore ed il terreno circostante allo stesso.

Foto 6: punti di impatto con il suolo.

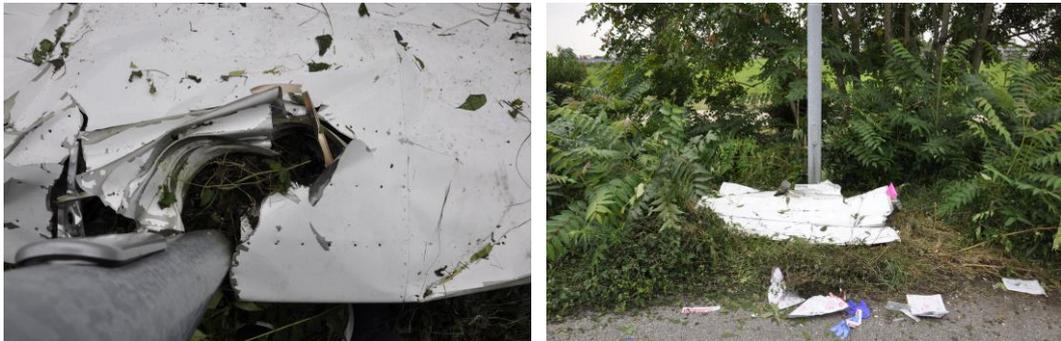
Foto 7 e 8: impatto estremità semiala sinistra contro un palo dell'illuminazione.

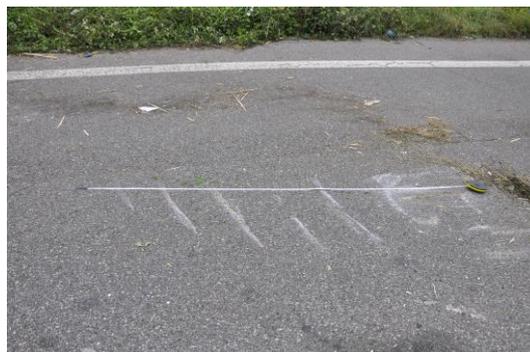
Foto 9: impatti pale elica su asfalto rampa immissione SS671.

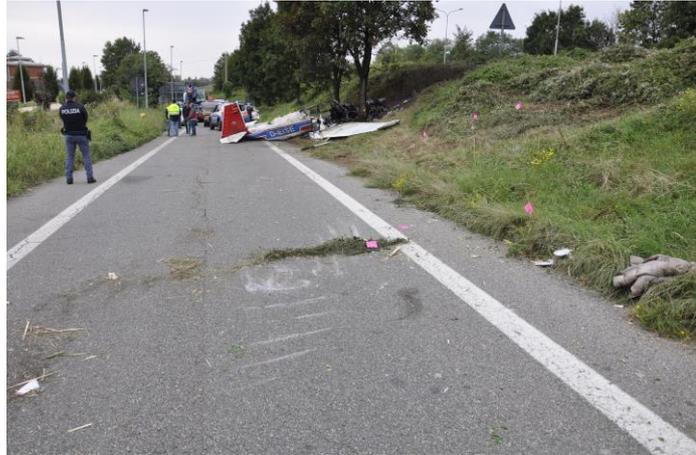
Foto 10: direzione finale di impatto con tracce al suolo.

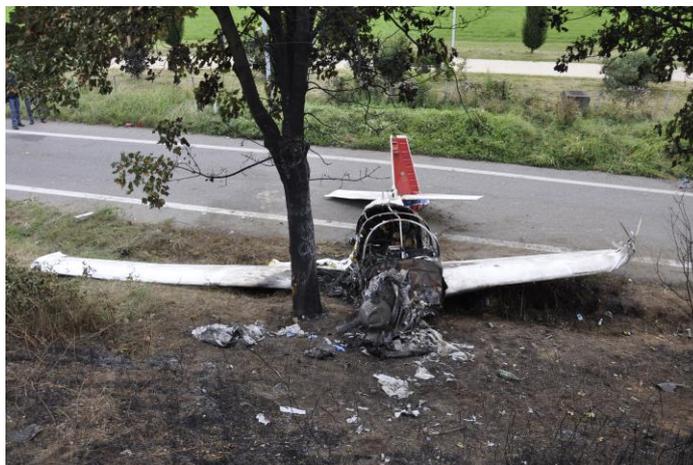
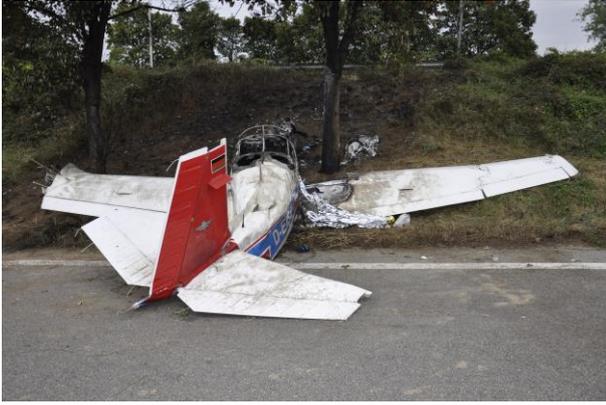
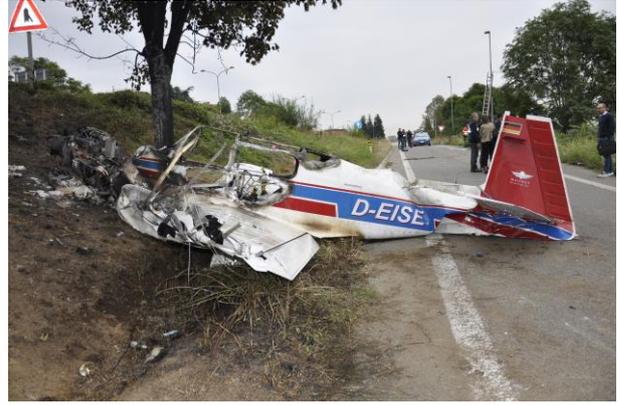
La trave di coda presentava evidenti danneggiamenti da flessione e compressione.

Foto11-13: viste del relitto del D-EISE.

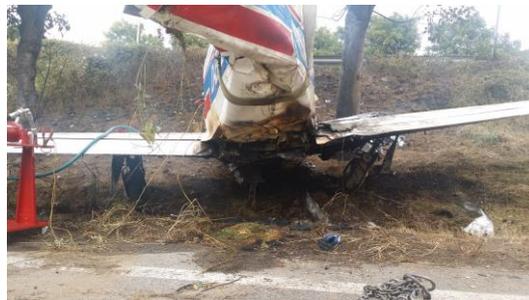
I carrelli principali destro e sinistro apparivano in posizione estesa, così come il carrello anteriore.

Foto 14: posizione del carrello principale.

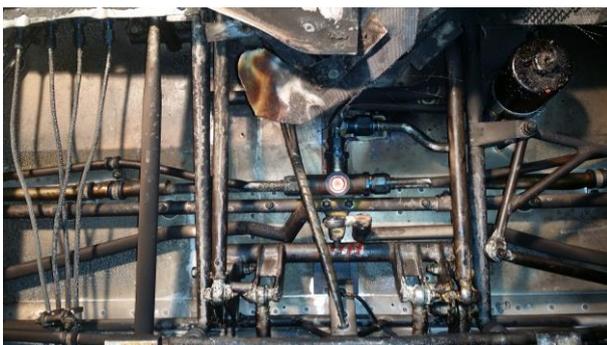
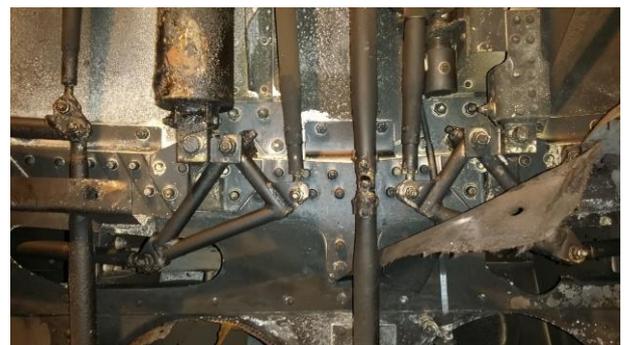
Le linee dai comandi alle semiali ed agli organi di controllo in coda apparivano continue ed i danni rilevabili sulle stesse erano ascrivibili all'impatto ed all'incendio.

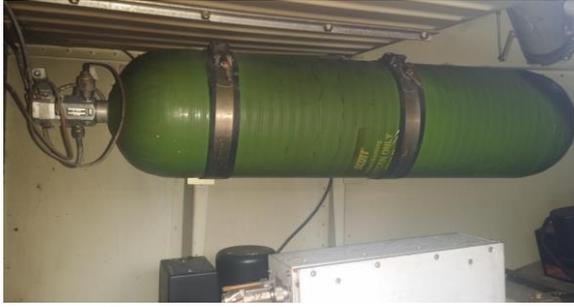
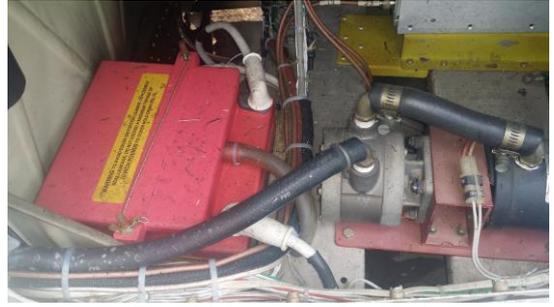
Nel trave di coda venivano rinvenute la batteria e la bombola ossigeno, entrambe ancora collegate ed attive; le stesse venivano poste in condizioni di sicurezza.

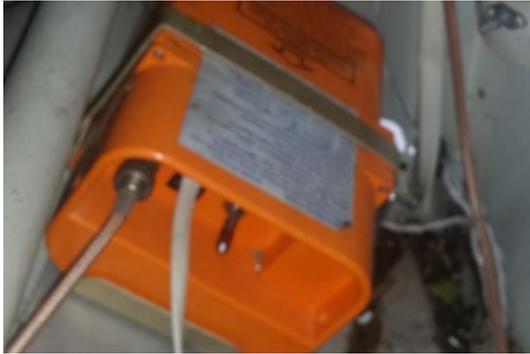
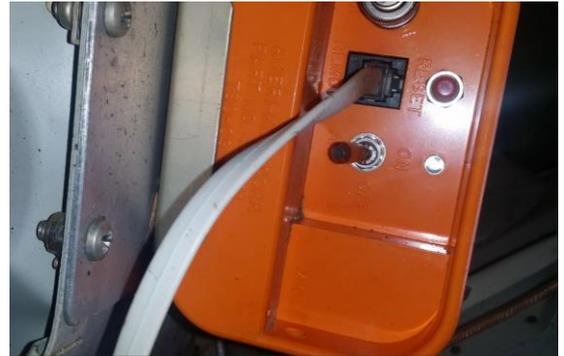
Nello stesso vano veniva rinvenuto l'ELT, il cui interruttore di attivazione risultava posizionato su ARM.

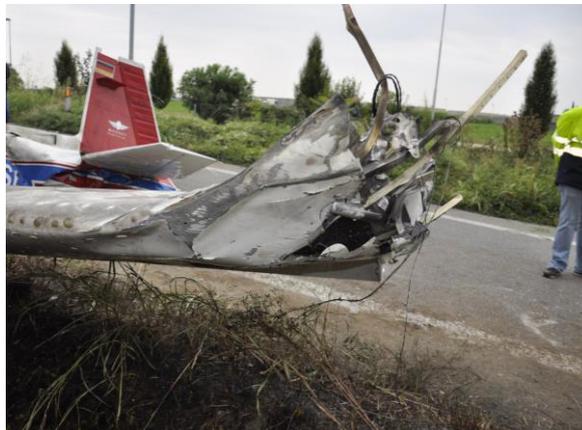
La semiala sinistra presentava la sezione esterna distaccatasi a seguito del contatto contro il palo dell'illuminazione; l'estremità della semiala rimasta vincolata alla fusoliera presentava evidenti segni di impatto e strisciamento con l'asfalto.

Foto 21: deformazione della estremità della semiala sinistra.

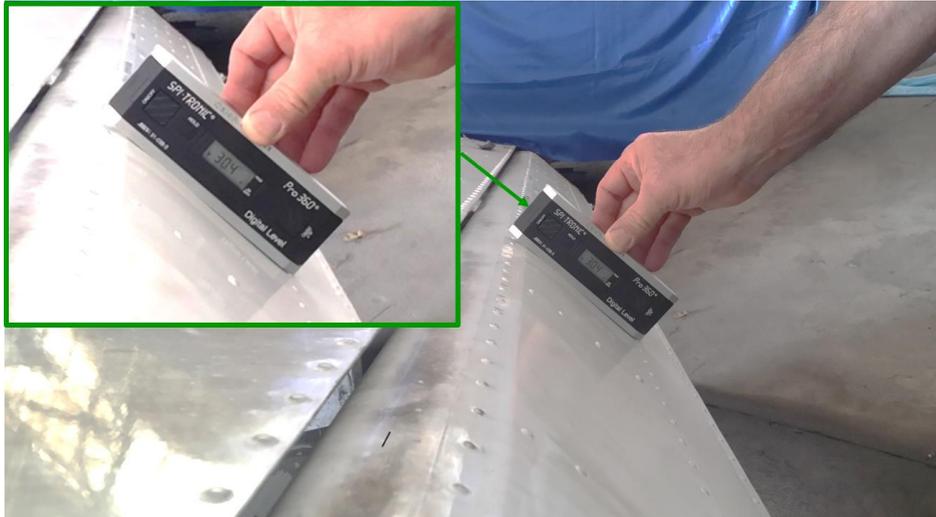
Una volta rimosso l'aeroplano dal punto di impatto finale e trasferito all'interno dell'hangar di una CAMO è stato possibile verificare la posizione dell'attuatore elettrico dei flap, che è risultato in posizione prossima a *full down*, corrispondente a 33° di flessione. A conferma della posizione dell'attuatore, la misurazione effettuata tramite inclinometro della superficie del flap sinistro ha indicato un angolo superiore ai 30°.

Foto 22: posizione flap della semiala sinistra.

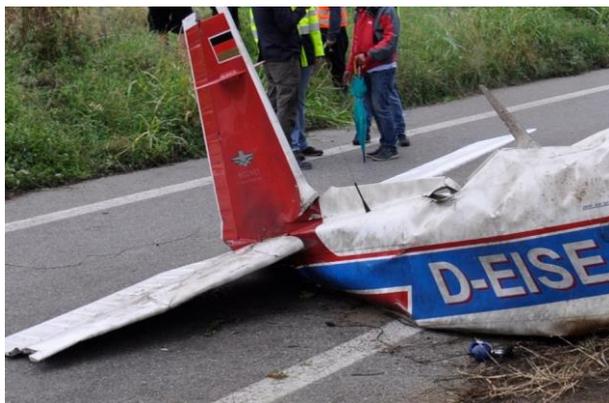
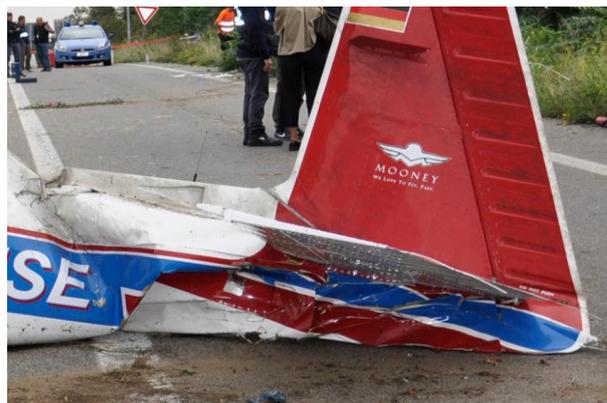
Gli impennaggi verticali e quelli orizzontali si presentavano in relativo buono stato, con i leverismi dei comandi delle superfici di controllo che presentavano continuità dalla parte posteriore della cabina di pilotaggio alle superfici stesse.

La posizione dello stabilizzatore è stata influenzata dalle deformazioni sofferte all’impatto e non risulta pertanto affidabile.

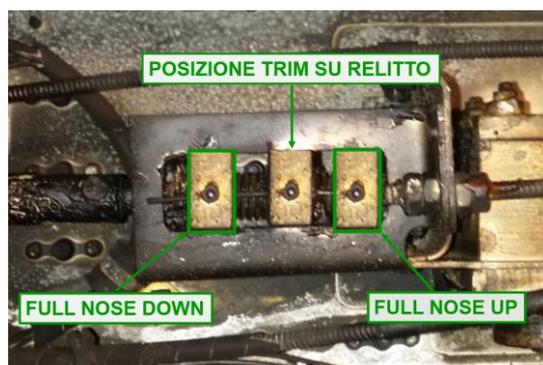
L’analisi della vite che trasmette il comando allo stabilizzatore tramite il comando dei trim evidenzia il posizionamento della *shuttle nut* nel campo del *nose up* (foto 25).

Foto 25: posizione comando *nose down* e *nose up*.

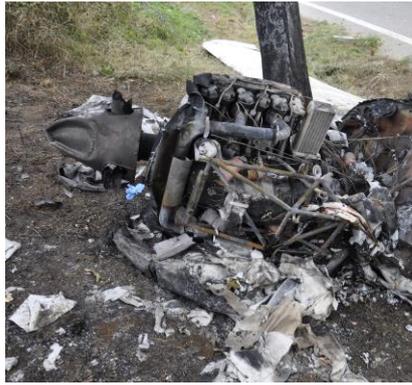
Nel vano motore sono andati distrutti, in maniera pressoché totale, l’impianto carburante e quello elettrico; soltanto le parti metalliche in acciaio hanno resistito all’incendio.

Foto 26: vano del motore.

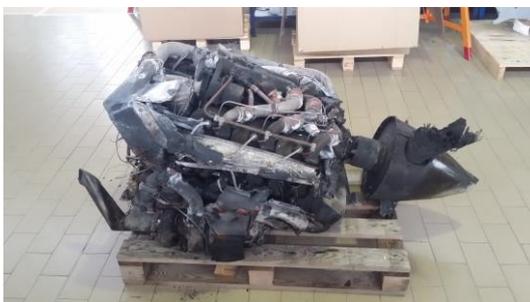
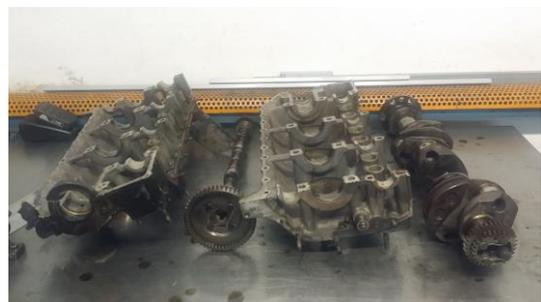
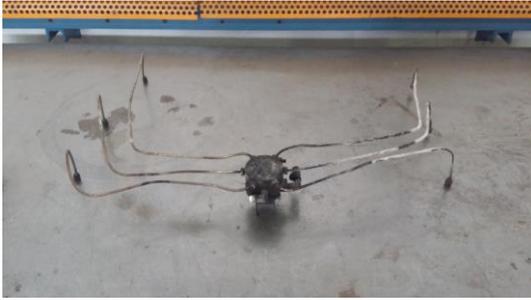
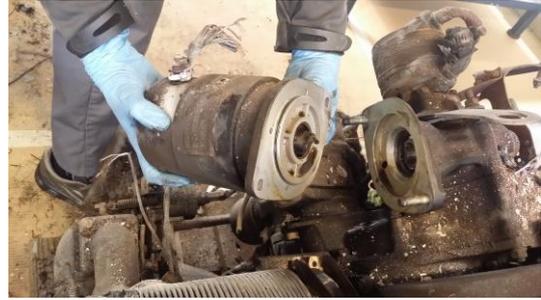
Il motore veniva completamente disassemblato: le sue parti non presentavano anomalie, ma soltanto, in alcuni casi, normali segni di usura compatibili con la vita operativa dello stesso. Stante il livello di distruzione di molti componenti, è stato possibile effettuare soltanto la rotazione a mano dell'albero motore (senza rilevare difficoltà nella rotazione o impuntamenti) e le prove funzionali della pompa meccanica carburante e del divisore di flusso, senza rilevare anomalie.

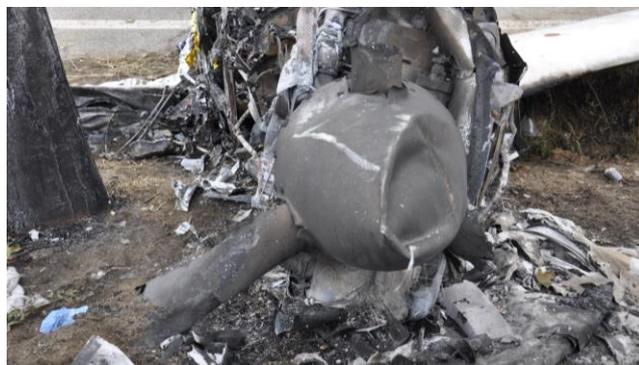
L'elica presentava le tre pale fratturate in prossimità della radice e combuste, mentre l'ogiva era fortemente danneggiata lateralmente. Frammenti delle tre pale erano presenti lateralmente sul tratto finale percorso dall'aeroplano una volta venuto a contatto con l'asfalto della rampa di accelerazione.

Foto 31: complessivo dell'elica.

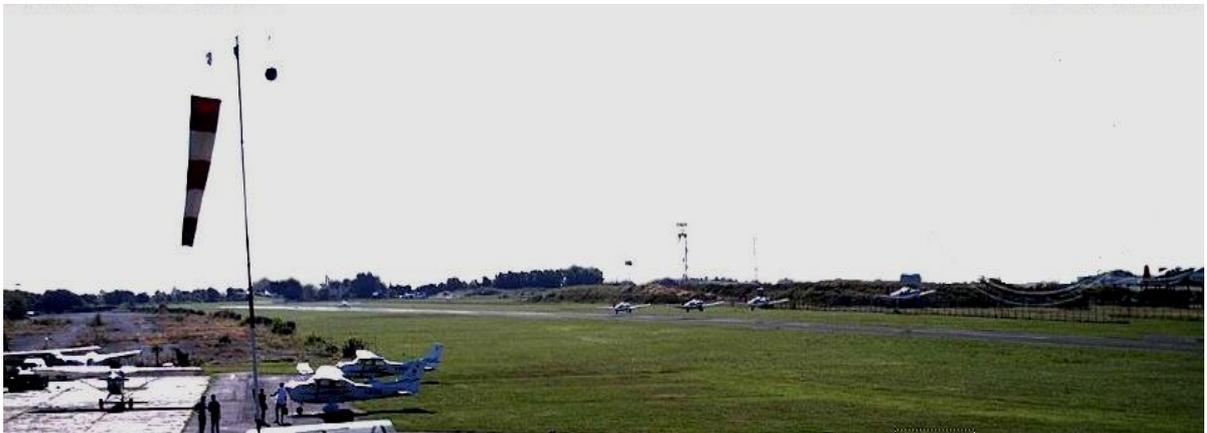
L'aeromobile ha effettuato un atterraggio ed una ripartenza (il pilota, in frequenza, ha dichiarato alla TWR che stava facendo un *go around*), staccandosi dalla pista a circa 2/3 della stessa e guadagnando inizialmente quota.

Foto 32: fotogrammi corsa a terra, decollo e salita iniziale (telecamera di sorveglianza).

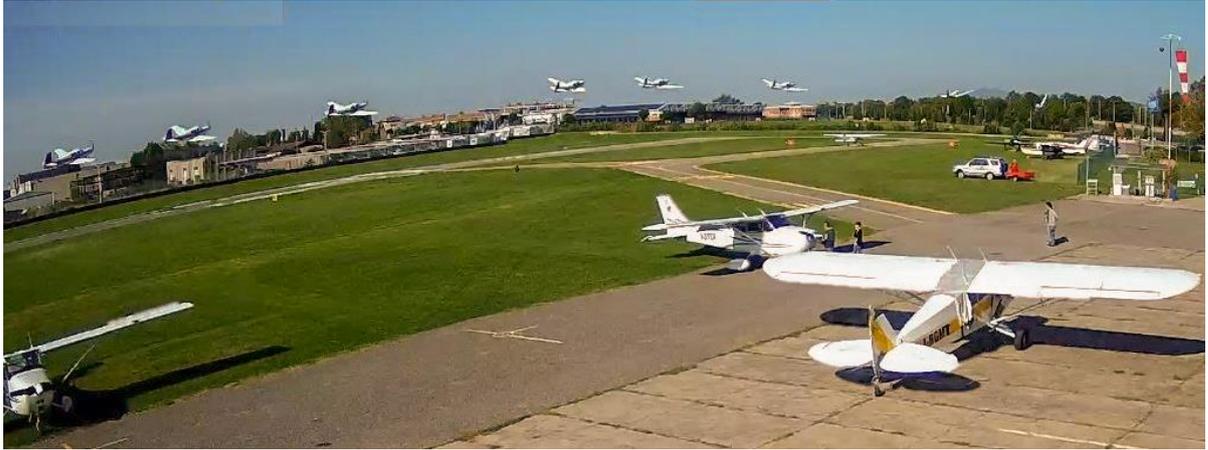
Dopo la salita iniziale, la traiettoria di volo del velivolo si appiattisce, lo stesso si inclina a destra e poi a sinistra, impattando con l'estremità della semiala sinistra contro un palo della luce lungo la corsia di immissione alla SS 671; il velivolo, a questo punto, ruota violentemente verso sinistra, tocca con il carrello l'asfalto della rampa, impatta con le pale dell'elica la superficie stessa, continua nella sua corsa al suolo fino ad impattare con la sezione più interna della semiala destra un albero, ruota violentemente a destra e si arresta. Immediatamente dopo l'impatto della semiala destra contro l'albero, il carburante perso dalla rottura del serbatoio alare si incendia, interessando la parte anteriore dell'aeroplano e successivamente la cabina.

Foto 33: fotogrammi della traiettoria finale (telecamera di sorveglianza).

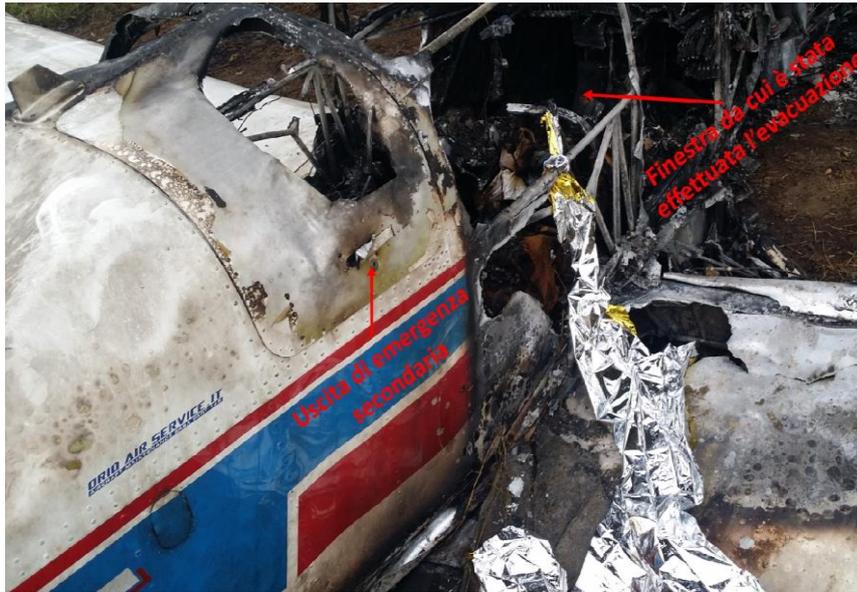
Foto 34: uscite di emergenza.

Tre dei quattro occupanti riuscivano ad abbandonare l'aeroplano, assistiti da alcune persone accorse sul luogo dell'incidente, tramite la rottura del trasparente della finestra posteriore destra, indicato in foto 34.
