RELAZIONE D'INCHIESTA

INCIDENTE

**Lange Antares 23E marche di identificazione D-KVLS,
in località Val di Fua, Borgorose (RI),
8 agosto 2021**

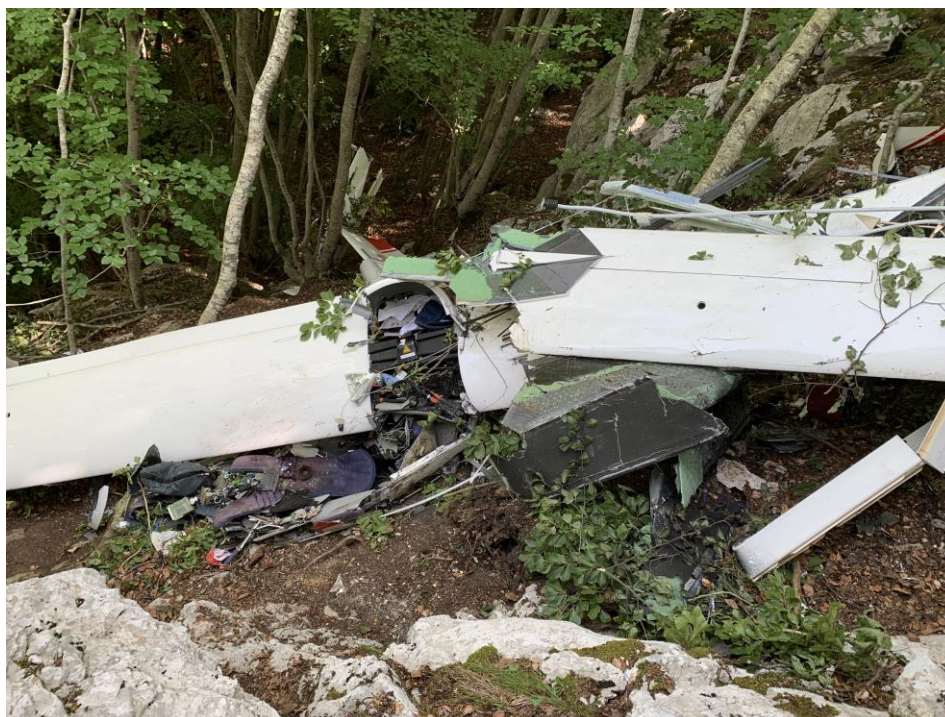
Il relitto si presentava concentrato nella zona di arresto finale, a circa 40 m dalla cima della parete montuosa e mostrava estesi danneggiamenti nella parte frontale. Quest'ultima, tuttavia, è stata ulteriormente scomposta nell'opera di estrazione del pilota da parte dei soccorritori. In tale contesto, anche le cinture di sicurezza sono state tagliate. Al momento della effettuazione del sopralluogo operativo ANSV, la mattina seguente al giorno dell'incidente, la parte anteriore dell'aliante si mostrava completamente distrutta (foto 2). Le semiali apparivano disassate rispetto all'asse longitudinale dell'aeromobile. In particolare, la semiala sinistra era in posizione avanzata e quella destra leggermente arretrata. Entrambe le semiali erano inoltre ruotate in senso orario rispetto all'asse trasversale: il bordo di attacco verso il basso e quello

La parte frontale del D-KVLS si è completamente distrutta nell'incidente, mentre la struttura alle spalle del pilota ha subito danneggiamenti di entità molto minore. In base agli ultimi dati di velocità verticale registrati, è possibile ritenere che l'impatto abbia ecceduto le decelerazioni richieste dalla certificazione ed i margini di sicurezza ottenuti con la progettazione e realizzazione dell'aliante; tuttavia, non è disponibile un dato reale della decelerazione subita all'impatto e non sono quantificabili gli effetti che possano aver avuto l'interferenza con gli arbusti o una eventuale azione posta in essere dal pilota negli istanti immediatamente precedenti l'impatto. Pertanto, in assenza di test sperimentali specifici, non è escludibile che la progettazione e produzione degli alianti possa essere tale da non garantire i margini di sicurezza calcolati. Lo stesso costruttore cita a riferimento la progettazione e produzione delle monoposto da Formula 1, le quali subiscono tipicamente estensivi *crash test* a valle di accurata progettazione e produzione. Quindi, a sicuro vantaggio della sicurezza del volo, parrebbe opportuna l'introduzione di test sperimentali in ordine alla resistenza strutturale degli alianti in relazione al requisito di *emergency crash landing*.

Foto 2: parte frontale del D-KVLS dopo l'incidente.

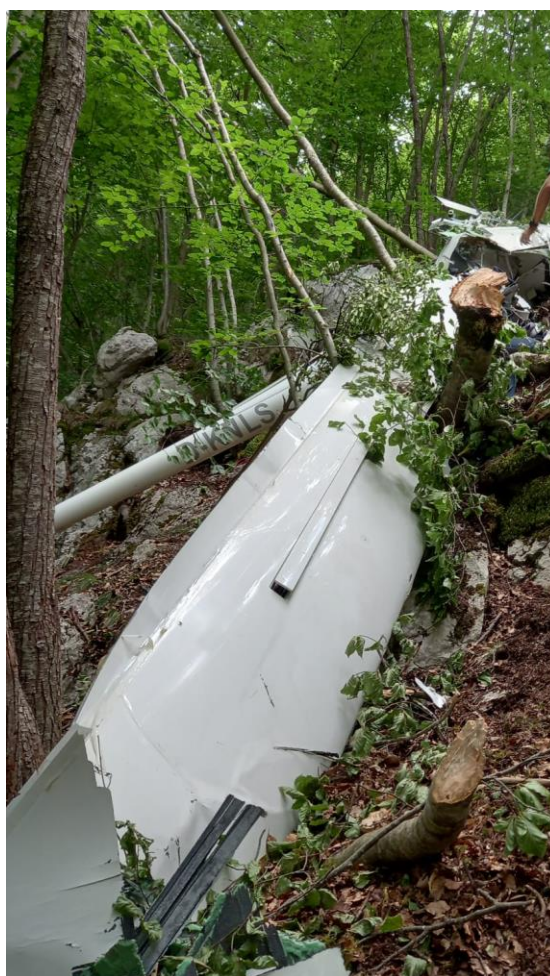
Foto 4: segni di interferenza tra arbusti e semiali del D-KVLS.

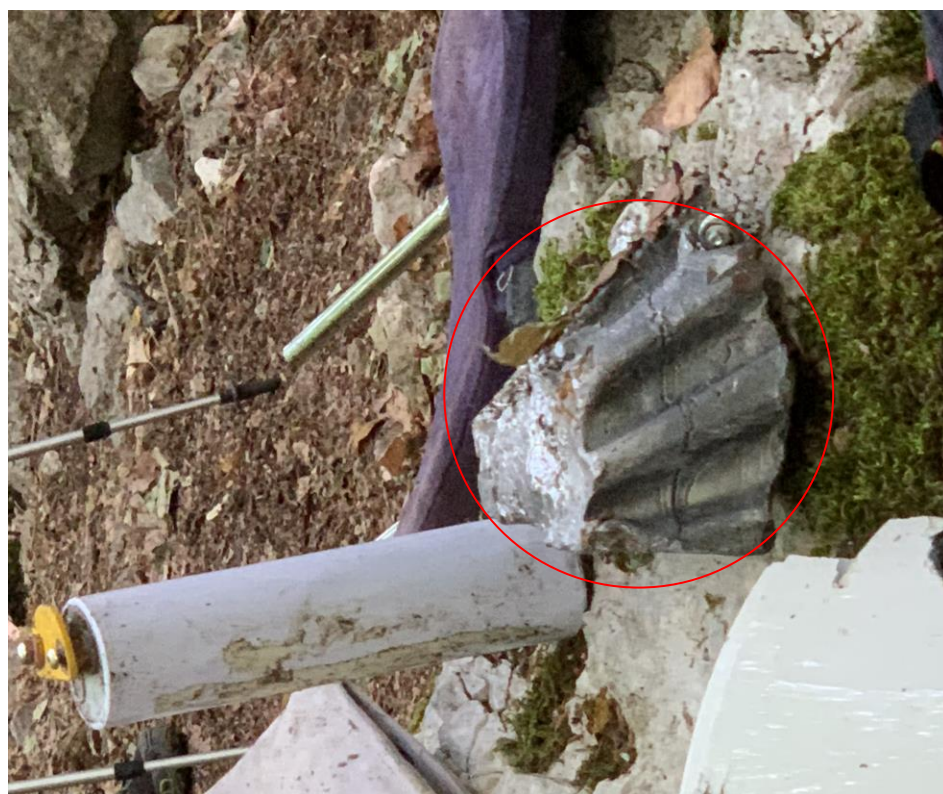
Nelle vicinanze del relitto, più in basso, sono stati rinvenuti alcuni reperti di massa concentrata, verosimilmente proiettati per inerzia nella posizione finale di ritrovamento. Tra questi, alcune parti delle batterie di alimentazione del motore elettrico e la massa di bilanciamento posta nel *nose cone* dell'aliante (cerchio in foto 6). Quest'ultima (priva di ogni residuo di resina e con superfici irregolari, forse ascrivibili a deformazioni da impatto) non appariva rotta e mancante di parti. Non è stato possibile effettuare una verifica dimensionale, in quanto la documentazione del costruttore risulta rappresentativa, ma non costituisce un vero e proprio schema quotato di riferimento. La massa del *nose cone* è stata però sottoposta a pesata, riscontrando poco meno di 8,5 kg a fronte degli 11,98 kg previsti in assenza della resina di vincolo. La massa non risultava magnetica, fatta eccezione per la parte superiore dove era incastonato un bullone metallico, verosimilmente da considerarsi residuo da processo di fusione. È stato individuato il *trimbox*, ma questo risultava rotto (foto 7); nei resti del relitto non sono stati ritrovati oggetti assimilabili alle *trimmasse* eventualmente contenute nel *trimbox*.

dal costruttore, circa 11,98 kg, contro i quasi 8,5 kg effettivi riscontrati. Non si può escludere che la massa del *nose cone* sia andata danneggiata nell'impatto, con perdita di parte della stessa. Ad ogni modo, l'assenza di disegni costruttivi quotati non ha permesso una verifica dimensionale, in aggiunta al fatto che non sono stati trovati frammenti associabili ad una o più parti eventualmente distaccatesi. Inoltre, il pilota, nel periodo in cui è occorso l'incidente, pesava (secondo quanto riferito dai suoi familiari) circa 70 kg, per cui, anche considerando il vestiario e il paracadute, difficilmente avrebbe raggiunto un peso complessivo superiore ai 78 kg, quando per il bilanciamento il costruttore aveva considerato 80 kg di peso. Le condizioni di assenza delle *trimmasse*, il peso effettivo della massa laminata nel *nose cone* inferiore a quello previsto e il peso effettivo del pilota equipaggiato inferiore a quello previsto verrebbero ritenuti probabili sulla base delle evidenze raccolte, ancorché non incontrovertibili. Nell'ipotesi che le predette situazioni si siano effettivamente realizzate in tutto o in parte, il centraggio dell'aliante avrebbe potuto trovarsi ai limiti o fuori dei limiti previsti, ma in ogni caso con baricentro arretrato. Tale condizione avrebbe portato l'aliante ad avere potenzialmente migliori caratteristiche di salita in termica, ma peggiori caratteristiche di stabilità in condizioni ai limiti dello stallo, nonché, come testimoniato anche dalla procedura del costruttore, per l'uscita dalla vite, potendo indurre un comportamento oscillatorio intorno all'asse del *pitch* durante la vite stessa. Tale comportamento sembrerebbe coincidere con quanto riferito dal testimone 1, descrivendo la caduta dell'aliante «a foglia morta».

Foto 6: elementi di massa concentrata, tra cui la massa laminata nel *nose cone*.

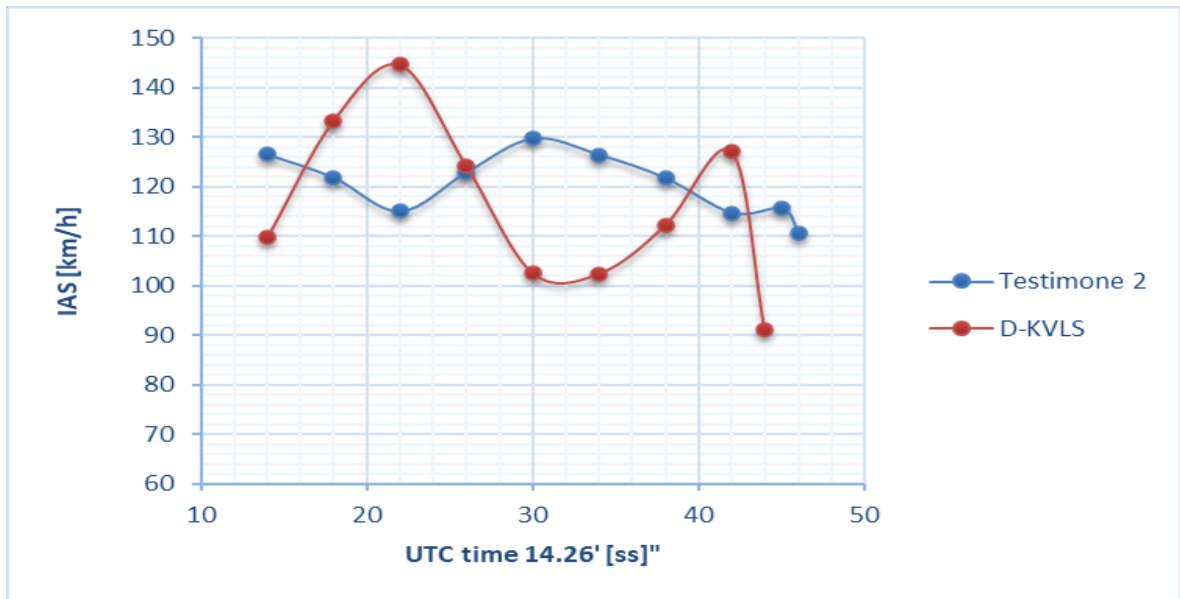
Per il D-KVLS, negli ultimi 26 s di volo, escludendo i dati degli ultimi 4 secondi, si rilevavano valori di velocità media molto simili, intorno ai 120 km/h di IAS e circa 128 km/h di GS, ma molto più variabili: anche in questo caso, l'andamento era associabile ad una sinusoide (IAS valore massimo 144,7 km/h, valore minimo 102 km/h, figura 5 in rosso). Inoltre, il guadagno di quota non era costante (figura 6 in rosso). In particolare, a partire dal tempo 14.26.14", quando il D-KVLS aveva pressoché direzione Nord, si rilevava l'inizio di una perdita di velocità, a cui seguiva, alle 14.26'18", l'inizio di perdita di quota, quando l'*heading* era 68° e l'aliante era pressoché al centro della vallata durante il primo giro di spirale. Dopo 4 s, alle 14.26'22", l'aliante perdeva circa 30 m. Nel medesimo lasso di tempo si osservava la IAS aumentare da circa 130 km/h fino a circa 140 km/h al momento della massima perdita di quota ed a quasi 150 km/h pochi istanti dopo. Ancora successivamente, la IAS tornava a valori prossimi ai medi e, nel giro di ulteriori 4 s, alle 14.26'26", il D-KVLS riprendeva la quota che aveva alle 14.26'18". Al secondo giro di spirale, alle 14.26'40", in prossimità del medesimo punto in cui era avvenuta la perdita di quota nel giro precedente, gli apparati registravano l'inizio di una nuova perdita di quota e aumento di velocità, simili a quelli del giro precedente. La IAS, infatti, passava da circa 120 km/h (*heading* 38°) a circa 130 km/h alle 14.26'42", quando l'aliante aveva un *heading* di circa 67°, a fronte di una oscillazione di quota, che vedeva, dapprima, una perdita di circa 6 m, poi un recupero di circa 10 m dalle 14.26'40" alle 14.26'44". L'altitudine poi diminuiva bruscamente nei secondi successivi fino al termine della registrazione alle 14.26'46", dove l'altitudine registrata era coerente con la posizione finale al suolo dell'aliante. Il D-KVLS, prima di entrare in vite, compiva circa due giri di spirale sulla Val di Fua. L'altezza dal suolo variava in funzione, principalmente, dell'orografia sottostante e, nei limiti di precisione della registrazione, da oltre 150 m fino a pochi m quando l'aliante si avvicinava ai costoni della vallata. Al tempo 14.26'44", la velocità verticale era di circa -28 m/s. Alle 14.26'45", la velocità verticale registrata era di -50 m/s. Alle 14.26'46", ultimo secondo di registrazione, la quota era minima, coerente con il luogo di impatto, con dati di velocità nulli.

Figura 5: andamento delle velocità indicate del D-KVLS e dell'aliante del testimone 2.

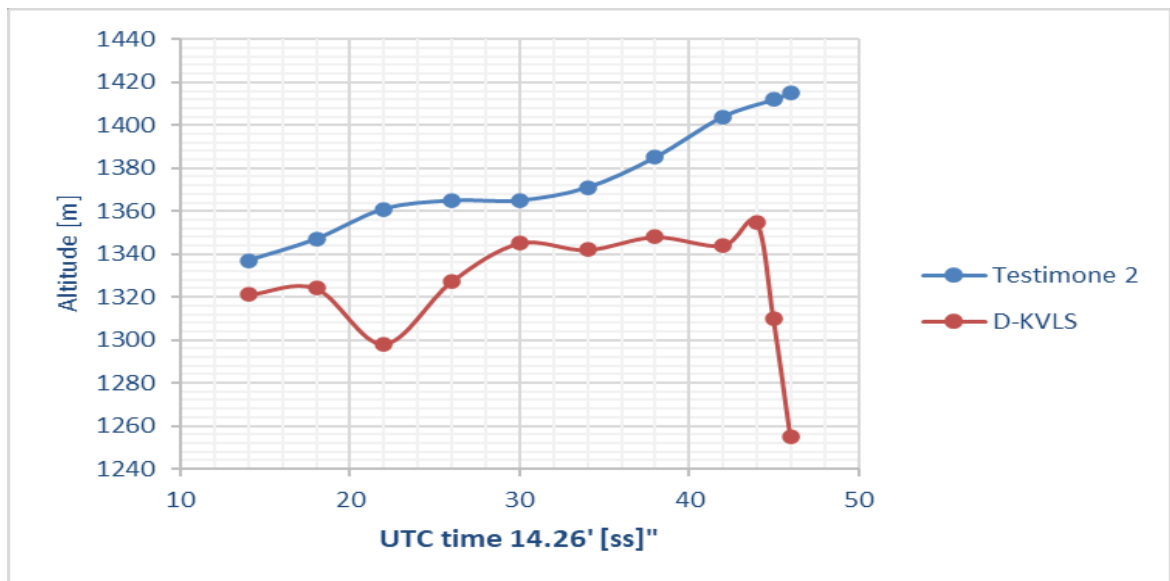
Dai dati di volo è evidente che, già nel primo giro di spirale volto al guadagno di quota, si sia verificato un notevole e improvviso calo di quota, in quel caso, però, controllato dal pilota del D-KVLS. Il successivo ingresso in vite sembrerebbe iniziare, come anche riportato dal testimone 2, in un punto coerente con l'inizio della prima perdita di quota. Tale aspetto parrebbe suggerire una condizione aerodinamica specifica verificatasi in quel punto della virata.

Figura 6: andamento delle altitudini del D-KVLS e dell'aliante del testimone 2.
