RELAZIONE D'INCHIESTA

INCIDENTE

**B&F Technik FK14 Polaris marche di identificazione D-MMLM,
Comune di Corropoli (TE),
28 luglio 2021**

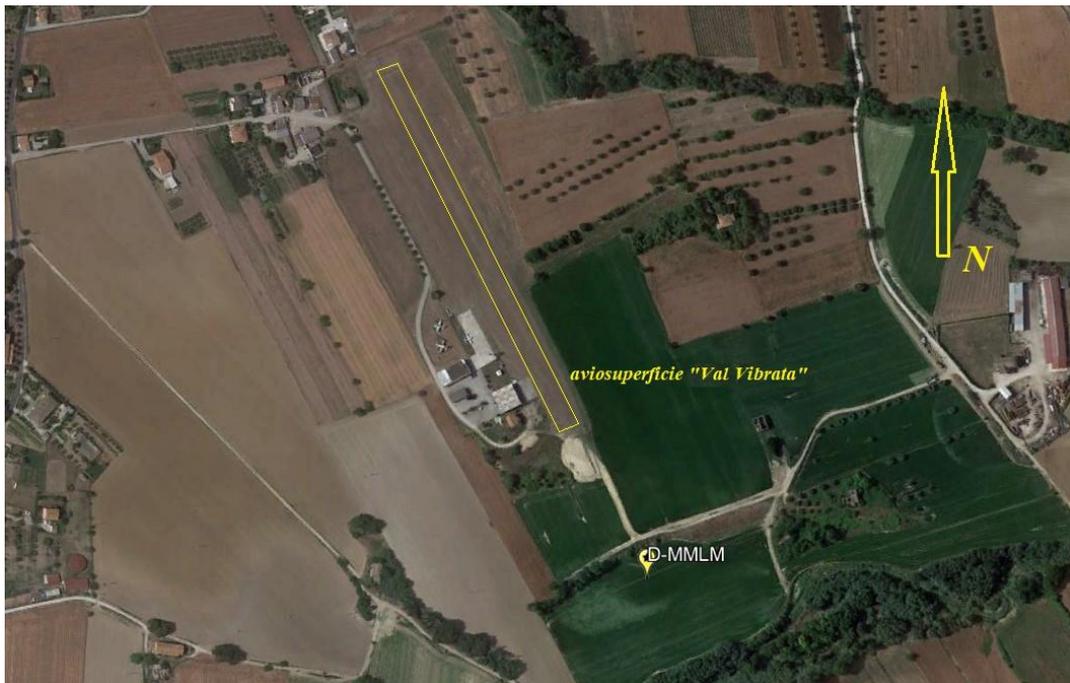
Il relitto dell'aeromobile veniva localizzato nei pressi dell'aviosuperficie "Val Vibrata", nel Comune di Corropoli (TE), circa 165 m a Sud-Est della testata RWY 32, su un terreno agricolo adiacente ad una strada secondaria, in coordinate 42°48'24.62" N 13°50'56.63" E (foto 1 in allegato "A"¹).

Foto 1: luogo dell'incidente (su supporto Google Earth).

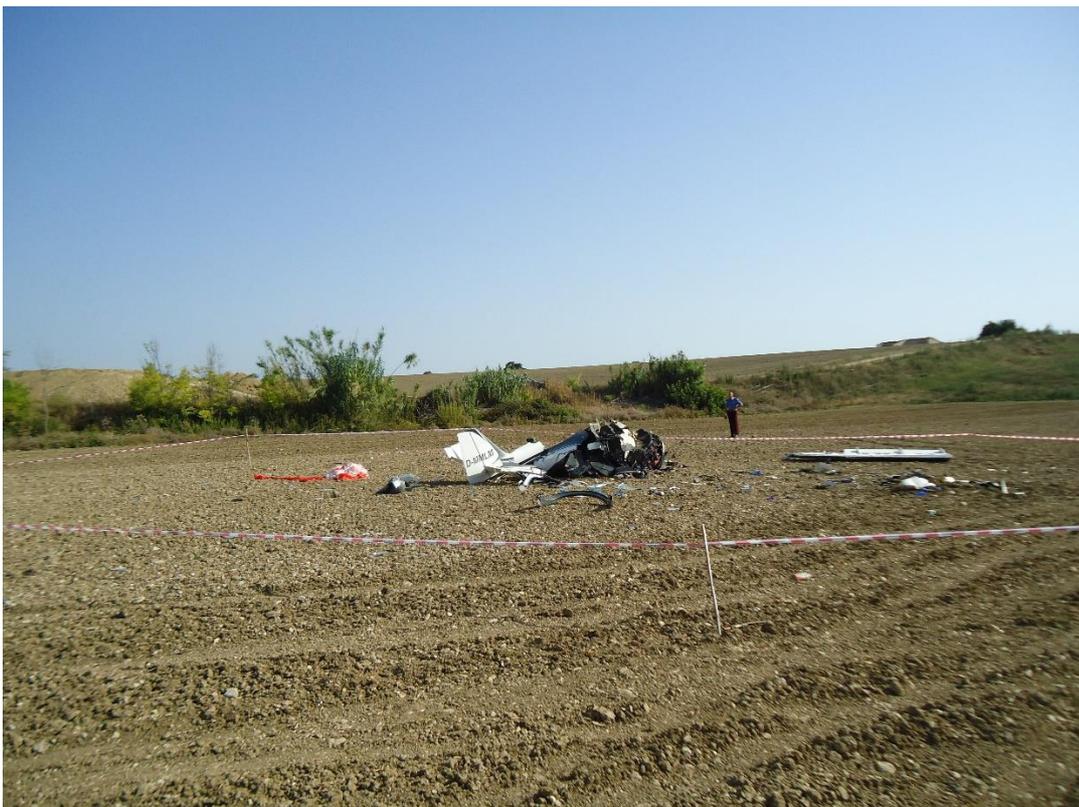
L'aeromobile veniva rinvenuto dai soccorritori nei pressi di una strada secondaria (foto 2); il luogo di ritrovamento, caratterizzato da terreno agricolo arato, risultava facilmente raggiungibile per mezzo della stessa strada e di una strada rurale adiacente.

Sono stati notati segni di contatto medio-pesante sul terreno provocati dall'aeromobile; in particolare, era evidente una buca, causata dall'impatto, di circa 2 m per 1 m, adiacente al relitto dell'aeromobile.

Sull'aeromobile era installato un paracadute balistico BRS, trovato non completamente aperto e ancora contenente il fascio funicolare; tale dispositivo, non utilizzato dal pilota nelle fasi immediatamente precedenti l'impatto, si è probabilmente attivato al suolo a seguito dell'impatto stesso (per via dell'innesco del propellente del dispositivo pirotecnico, la cui carica risultava combusta).

Foto 2: aeromobile D-MMLM nel luogo dell'incidente.

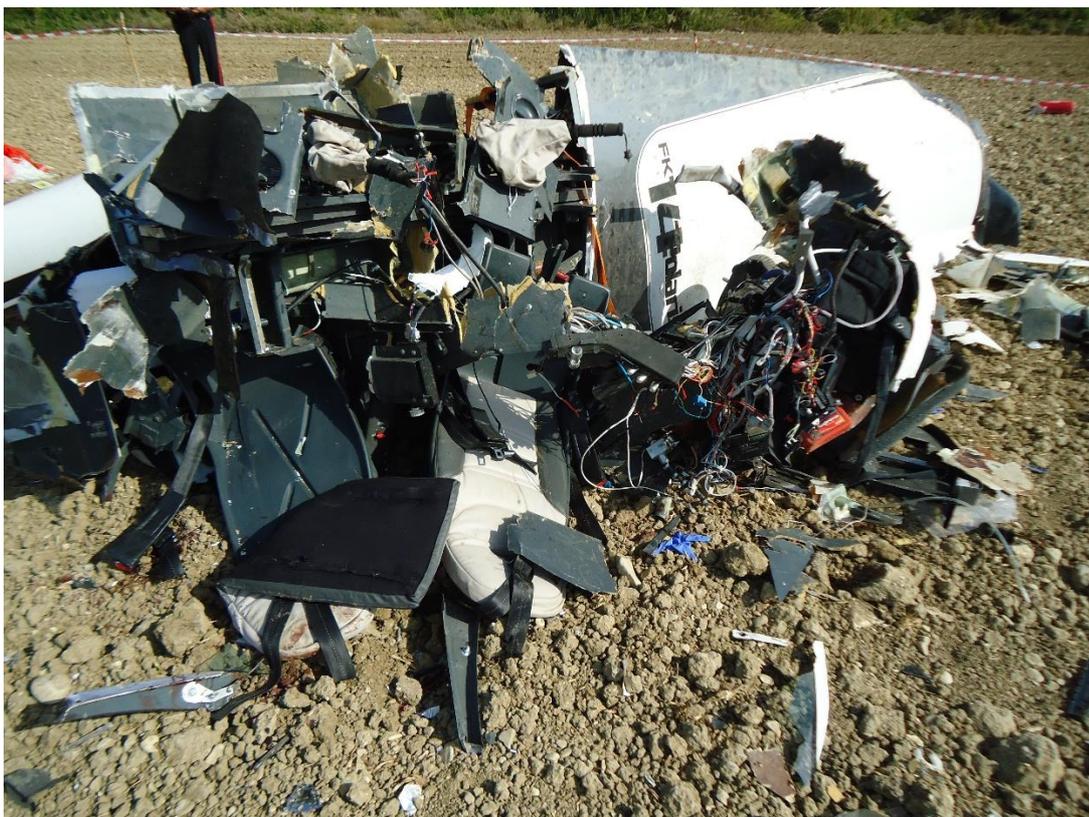
La parte anteriore dell'aeromobile (*cockpit*, pannello strumenti e parte centrale della struttura di fusoliera) appariva, in generale, fortemente danneggiata (foto 3); all'interno dell'abitacolo erano individuabili alcuni comandi e strumenti, tra cui si segnalano i seguenti: interruttore *fuel pump* su OFF, interruttore *ignition* su ON, *fuel selector valve* su OPEN-*left*.

Foto 3: *cockpit* dell'aeromobile D-MMLM.

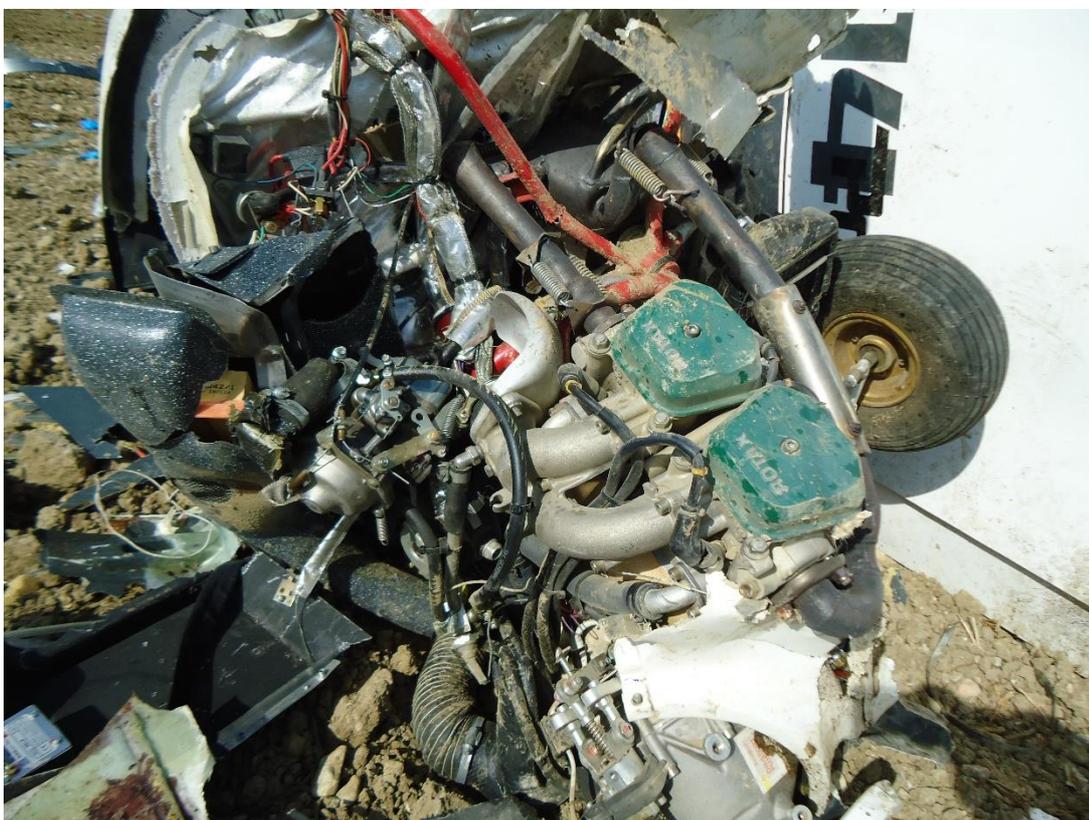
Il motore (foto 4) si presentava mediamente danneggiato, ma all'apparenza strutturalmente integro.

Nei limiti delle osservazioni che è stato possibile effettuare, compatibilmente con lo stato di distruzione dell'aeromobile, si può ritenere che il gruppo propulsore del velivolo fosse ragionevolmente in grado di funzionare senza anomalie; i danneggiamenti riscontrati in sede di sopralluogo sono risultati compatibili con i danneggiamenti prodotti dall'impatto al suolo del velivolo.

Foto 4: dettaglio del motore dell'aeromobile D-MMLM.

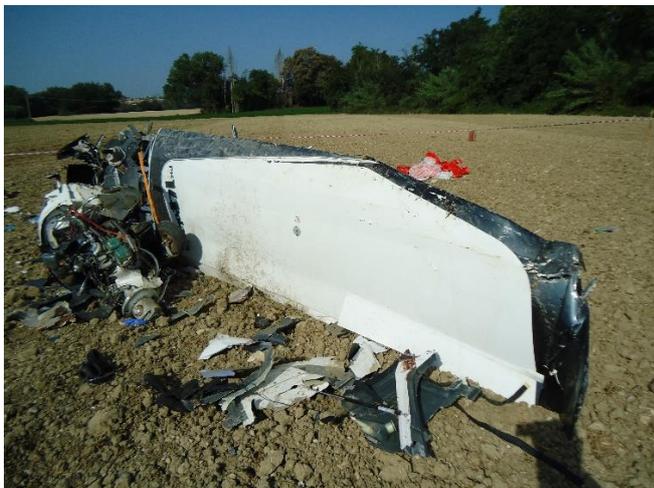
La semiala destra era mediamente integra, ancora solidale con la fusoliera, con danneggiamenti significativi sul bordo d'attacco e separazioni dei semigusci in composito, più evidenti verso la *tip*; i comandi di volo e le relative superfici mobili si presentavano sostanzialmente integri, con deformazioni da impatto (foto 5).

Foto 5 e 6: semiali destra e sinistra dell'aeromobile D-MMLM.

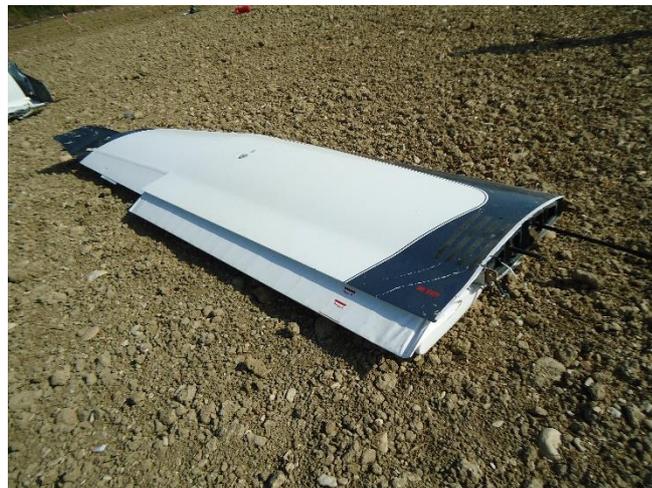
La semiala sinistra era sostanzialmente integra, separata dal velivolo in prossimità della giunzione con la fusoliera; i comandi di volo e le relative superfici mobili apparivano integri. La posizione dei flap appariva "intermedia" (foto 6).

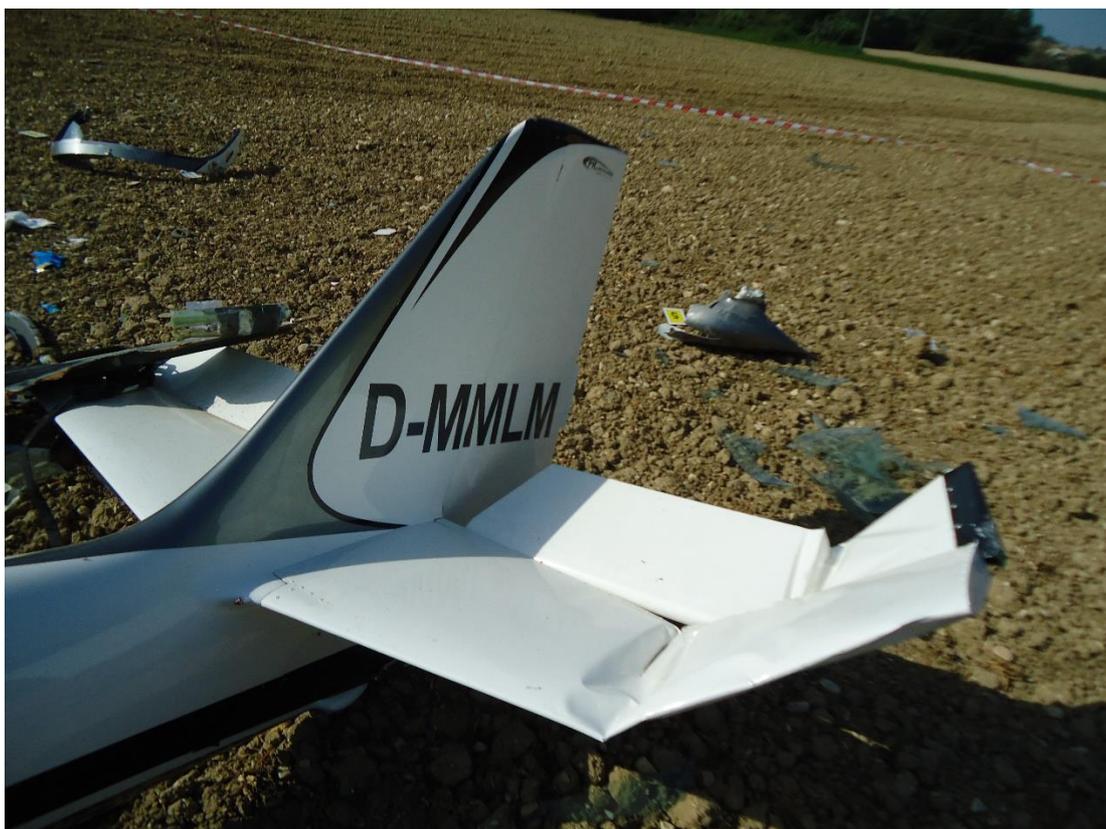
Gli impennaggi di coda, comprensivi delle parti mobili dei comandi di volo, erano sostanzialmente integri, sebbene con un'importante deformazione del timone di profondità sinistro, verosimilmente dovuta al movimento rotatorio impresso alla struttura dopo l'impatto; tali impennaggi si presentavano "staccati" dal tronco posteriore della fusoliera, ancorché ancora vincolati ad esso tramite i cavi e le aste dei comandi di volo (foto 7).

Foto 7: impennaggi di coda dell'aeromobile D-MMLM.

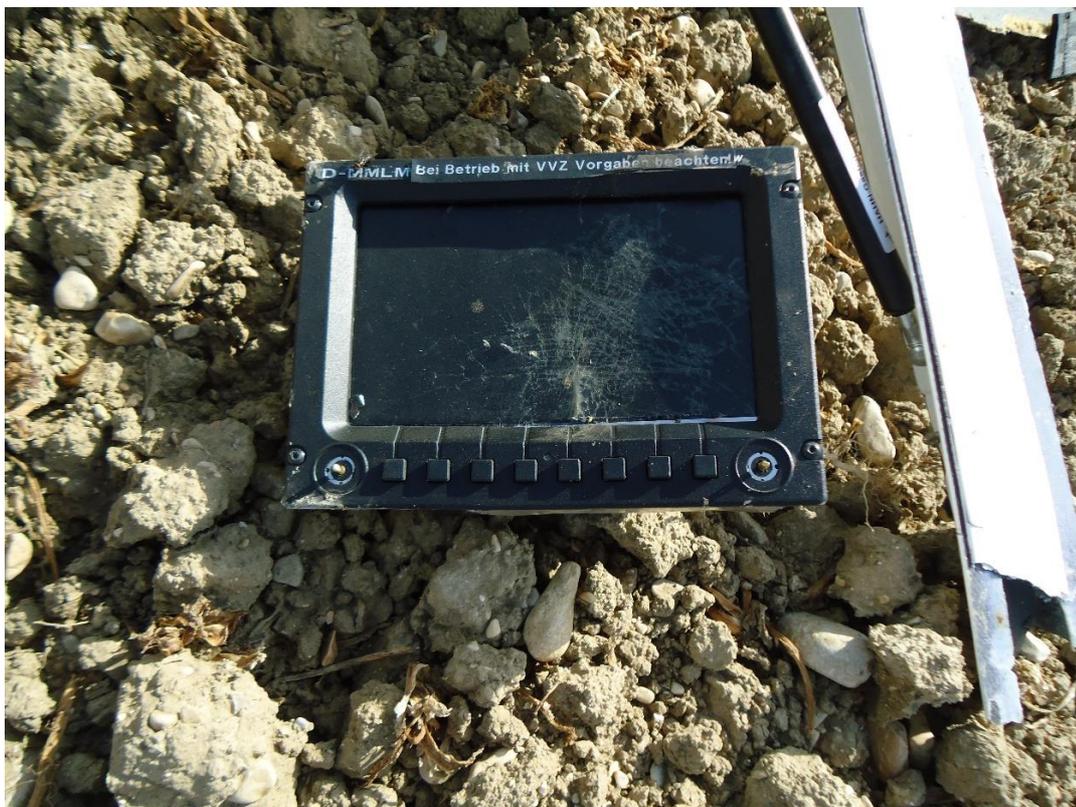
L'apparato avionico Dynon SkyView trovato nel luogo dell'incidente, avente P/N SV-D700 e S/N 2120, era stato conferito, in coordinamento con l'autorità giudiziaria, così come previsto dal regolamento UE n. 996/2010, ai laboratori dell'ANSV, al fine di tentare lo scarico di dati utili all'inchiesta. Il suddetto apparato, pur avendo la capacità di registrare alcuni dati di volo, è progettato come ausilio al pilotaggio e non è una unità del tipo *flight recorder*; l'apparato, pertanto, non è protetto contro le conseguenze potenzialmente distruttive di un incidente. In tale contesto è opportuno evidenziare che l'unità si presentava danneggiata (foto 8) nella parte esterna, in particolare nello schermo.

Foto 8: apparato avionico Dynon SkyView individuato nel luogo dell'incidente.

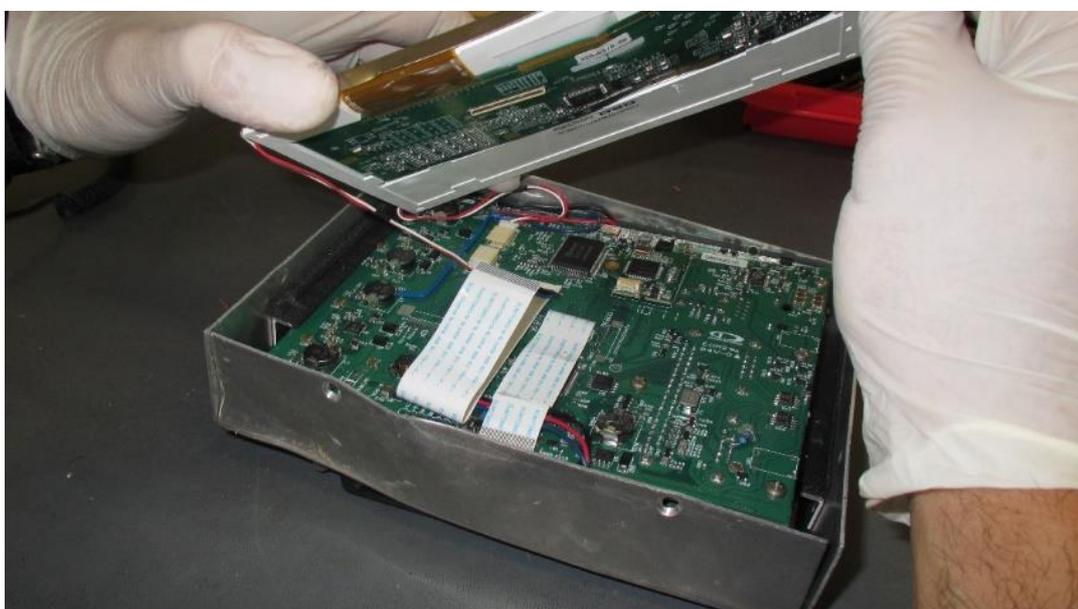
Il costruttore (Dynon Avionics, USA) forniva all'ANSV le procedure e le informazioni necessarie allo svolgimento dell'attività in questione, nonché alcuni specifici equipaggiamenti. Al termine delle operazioni eseguite (foto 9), lo scarico dei dati, purtroppo, dava esito negativo, in quanto, a causa dei danneggiamenti subiti dallo stesso *memory module*, verosimilmente durante l'incidente, i dati eventualmente registrati dall'apparato non risultavano scaricabili.

Foto 9: apparato avionico Dynon SkyView analizzato nei laboratori dell'ANSV.
