RELAZIONE D'INCHIESTA

**INCONVENIENTE GRAVE
occorso all'aeromobile
Airbus A320-216 marche EI-DTB,
aeroporto di Milano Malpensa,
17 agosto 2017**

INCONVENIENTE GRAVE
aeromobile Airbus A320-216 marche EI-DTB

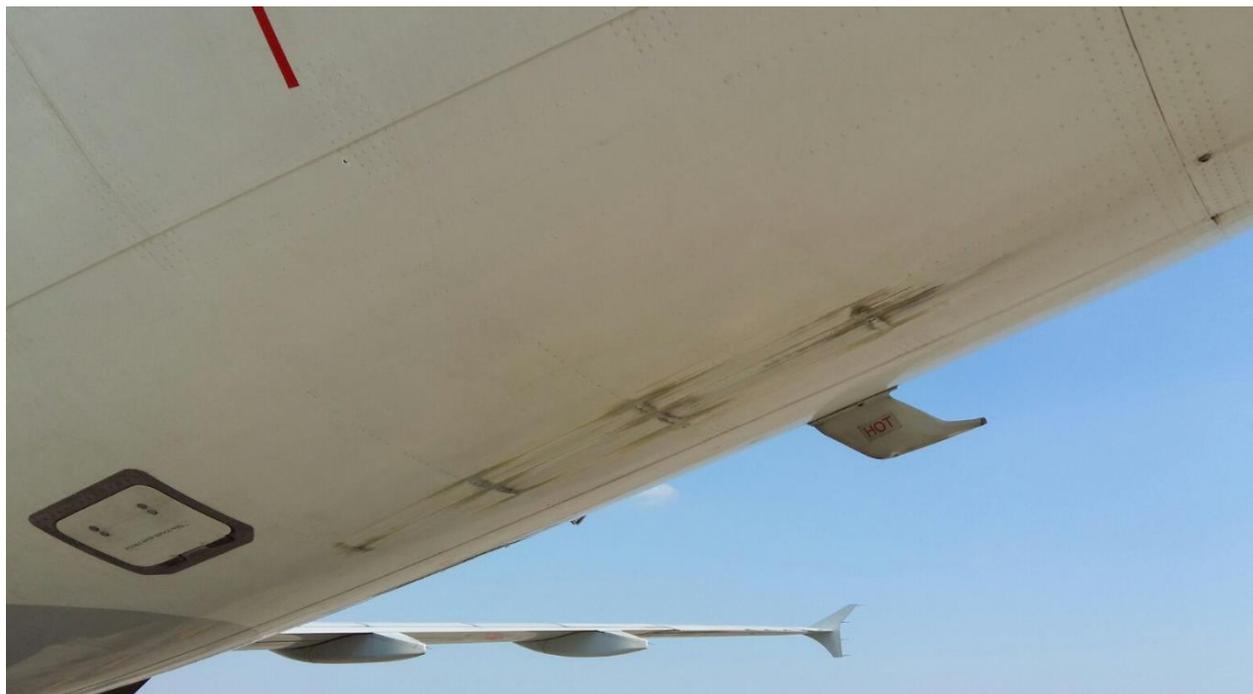
L'ispezione dell'aeromobile, condotta successivamente all'evento, ha rivelato danneggiamenti causati dal *tail strike*, consistenti in abrasioni sul *drain mast* posteriore e sulla struttura della fusoliera posteriore-inferiore, tra FR65-FR70 e STGR 42RH-42LH. Lo spessore della struttura è stato misurato in tutta l'area danneggiata. Lo spessore minimo residuo della struttura, misurato in alcuni punti tra FR67 e FR68, era di 1,2 mm (rispetto ad 1,6 mm di spessore nominale).

Foto 1: danneggiamenti sulla parte posteriore-inferiore della fusoliera dell'aeromobile A320 marche EI-DTB.

La riparazione permanente approvata dal costruttore dell'aeromobile, considerando i risultati delle ispezioni strutturali eseguite e lo spessore minimo residuo della struttura, ha previsto la rimozione e sostituzione di parti ed elementi di fissaggio danneggiati e di elementi di fissaggio integri in prossimità dell'area interessata, nonché il ripristino della protezione superficiale.

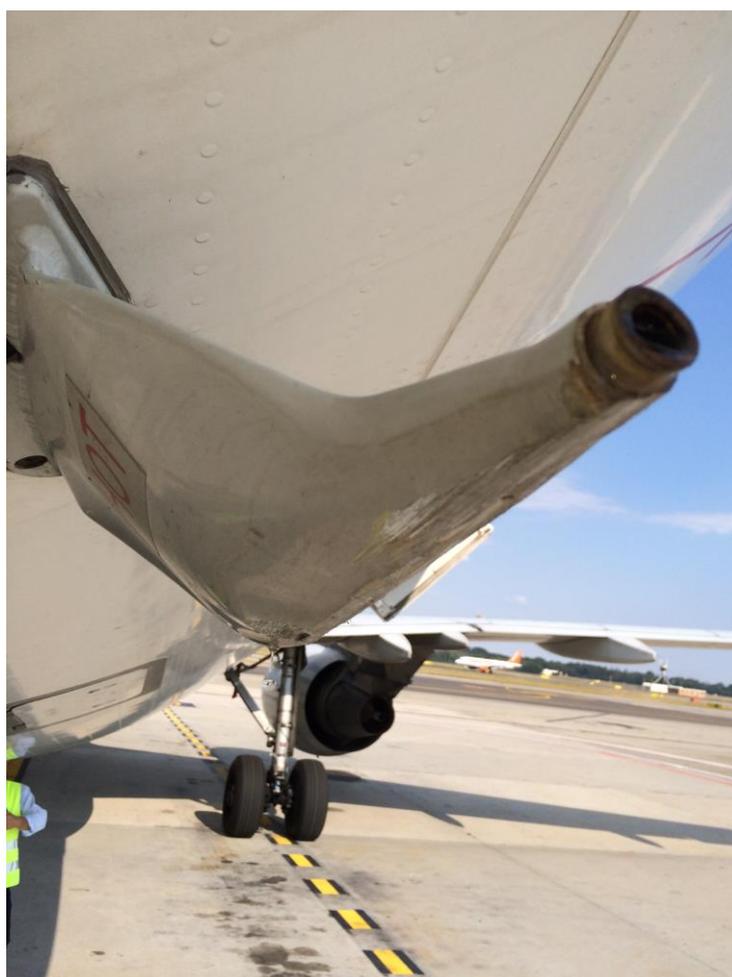
Foto 2: danneggiamenti al *drain mast* posteriore dell'aeromobile A320 marche EI-DTB.
