RELAZIONE D'INCHIESTA

INCONVENIENTE GRAVE

Pioneer 200 marche di identificazione I-6688,

1 luglio 2018

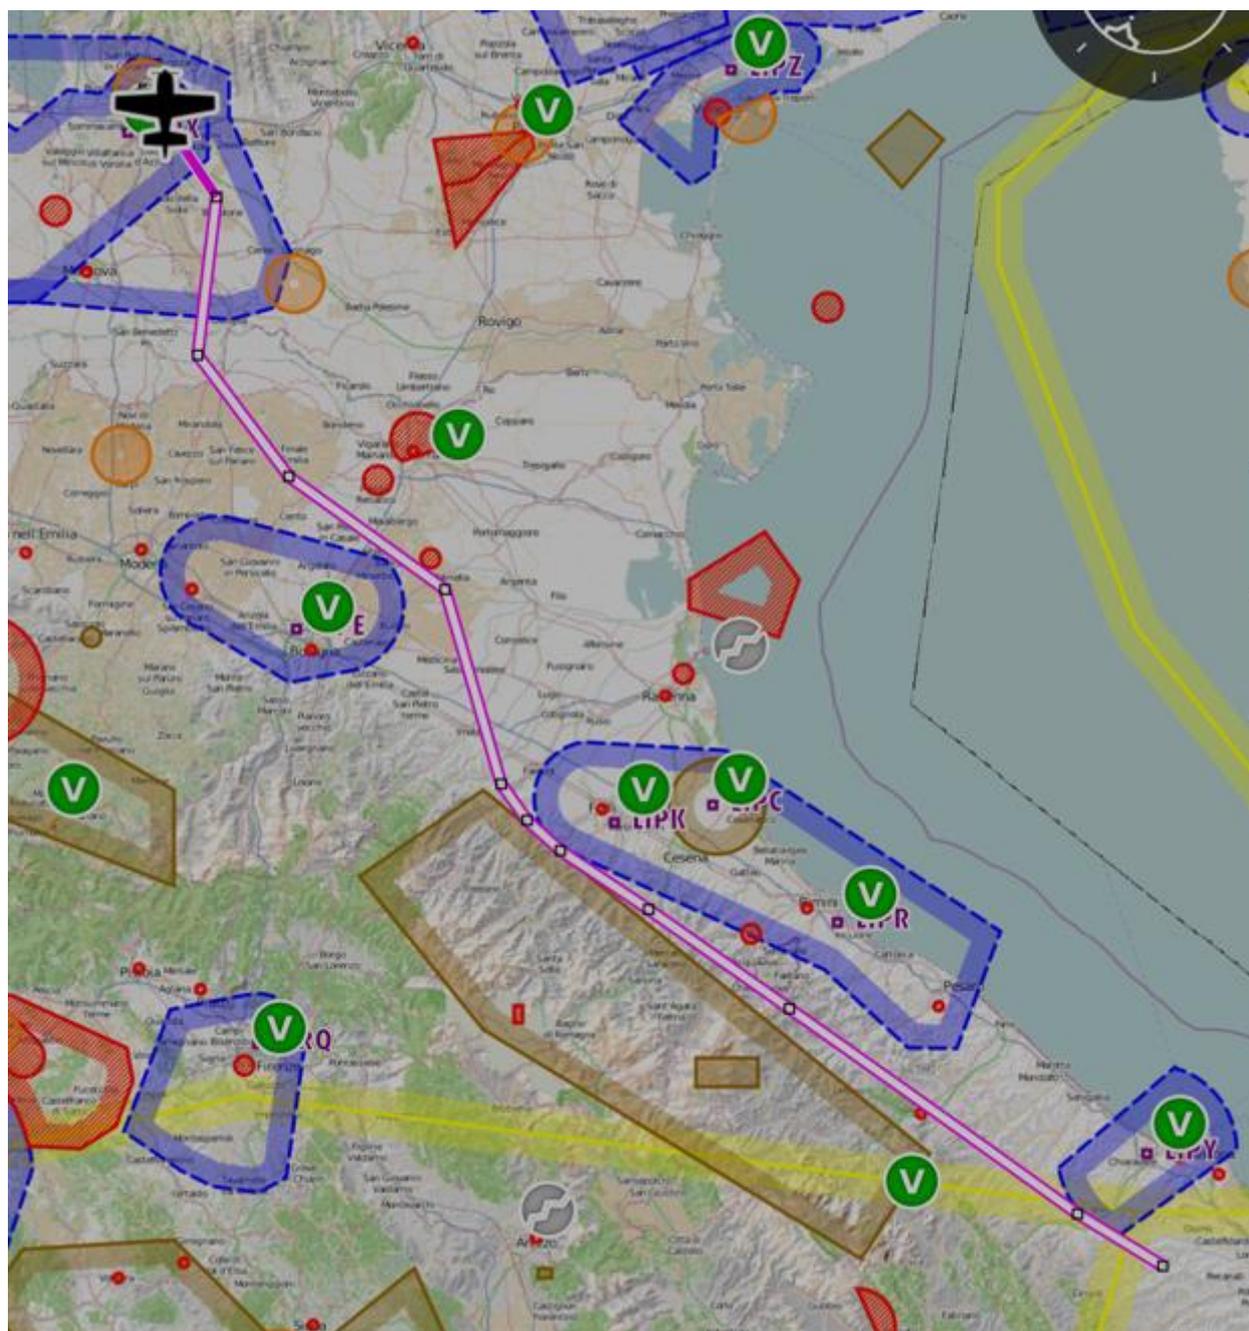
- la testimonianza resa all'ANSV dal pilota dell'aeromobile;
- i dati registrati da alcuni apparati, resi disponibili dallo stesso pilota. Quest'ultimo, in particolare, ha fornito all'ANSV quanto segue: la traccia registrata dall'applicazione Air Navigation Pro (figura 1)¹; i dati scaricati dall'AvMap (figura 2 e seguenti).

Figura 1: traccia registrata dall'applicazione Air Navigation Pro.

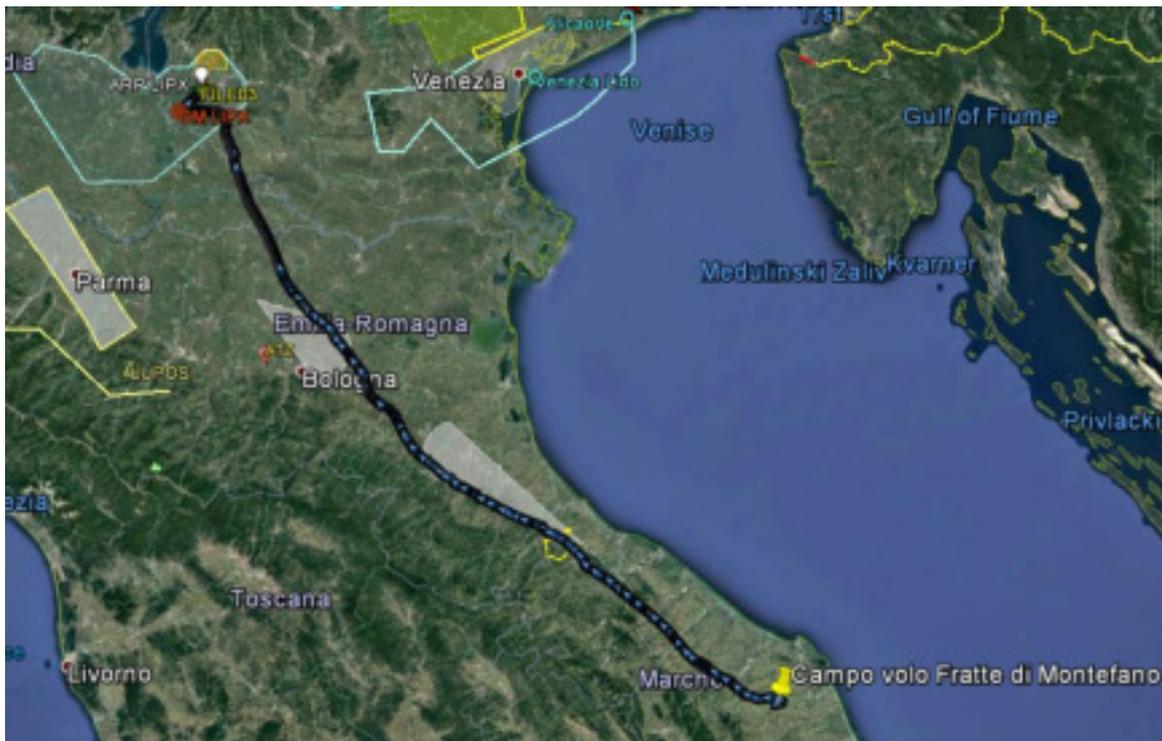
Figura 2: rotta seguita dall'I-6688 sulla base dei dati GPS (su supporto Google Earth).

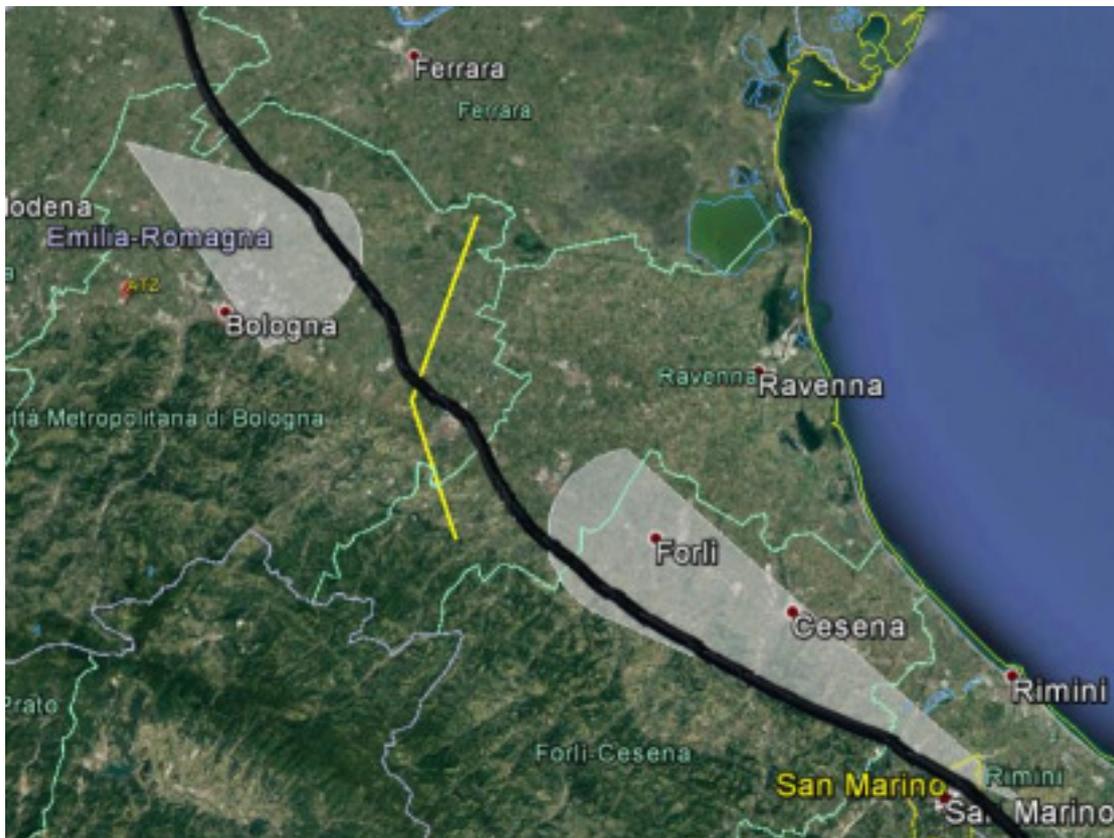
Bologna, senza che tale ingresso fosse preannunciato, come previsto, al competente ente ATS (Bologna APP) e conseguentemente senza che quest'ultimo lo avesse autorizzato. Al riguardo, in figura 3 è rappresentata la porzione centrale del tracciato GPS scaricato dal navigatore usato dal pilota dell'I-6688, da cui è constatabile la predetta UPA. In particolare, dalla figura 3 si può notare come il volo dell'I-6688 si sia sviluppato attraverso varie zone del CTR di Bologna, tutte di classe "D", schematicamente rappresentate dalle porzioni della zona 1 (area bianca a Nord-Ovest, da SFC a 2000 piedi AMSL), della zona 2 (area bianca a Sud-Est, da SFC a 1500 piedi AMSL) e delle zone 3 e 8 (rispettivamente sormontanti ed ampiamente debordanti la zona 1 e la zona 2, senza soluzione di continuità, fino a FL 125 e contigue tra loro con una parte di confine in comune rappresentato dalla linea gialla attraverso cui l'I-6688 transitava). Il percorso rappresentato in detti spazi aerei interessava un arco temporale compreso tra le 11.59' e le 12.35', con una oscillazione di quota che variava verticalmente da un minimo di 1500 piedi fino ad un massimo di 2500 piedi. Detto transito si verificava senza alcuna interferenza nei confronti di altro traffico e nell'assoluta inconsapevolezza di Bologna APP, che, oltre a non essere interpellato via radio dall'I-6688, non rilevava alcuna traccia radar del passaggio (troppo basso e marginale e senza modo secondario per il transponder in posizione "stand-by").

Figura 3: particolare dell'attraversamento delle zone del CTR di Bologna (su supporto Google Earth).

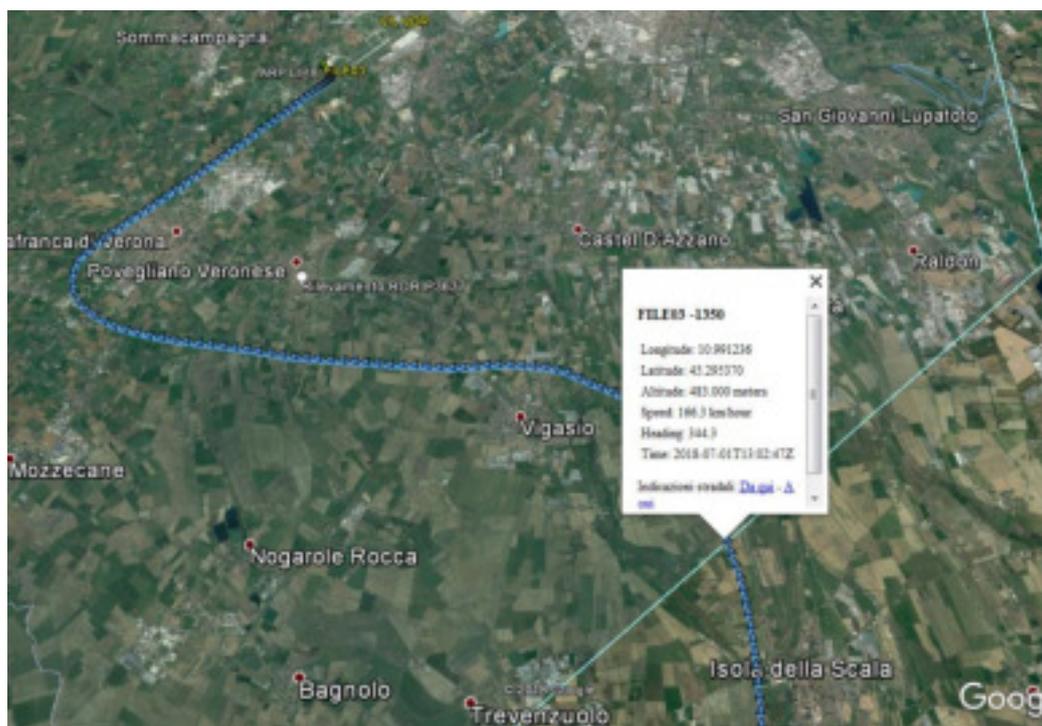
Il tracciato GPS dell'I-6688 faceva registrare l'ingresso di questo aeromobile nel CTR di Verona, zona 1 (da SFC a 2500 piedi AMSL, spazio aereo di classe "D") alle 13.02' circa (figura 4). Anche in questo caso l'ingresso nel CTR in questione avveniva, con il transponder sempre su "stand-by", senza alcuna comunicazione al competente ente ATS (Verona APP) e senza che quest'ultimo lo avesse autorizzato.

Figura 4: ingresso nel CTR di Verona (su supporto Google Earth).

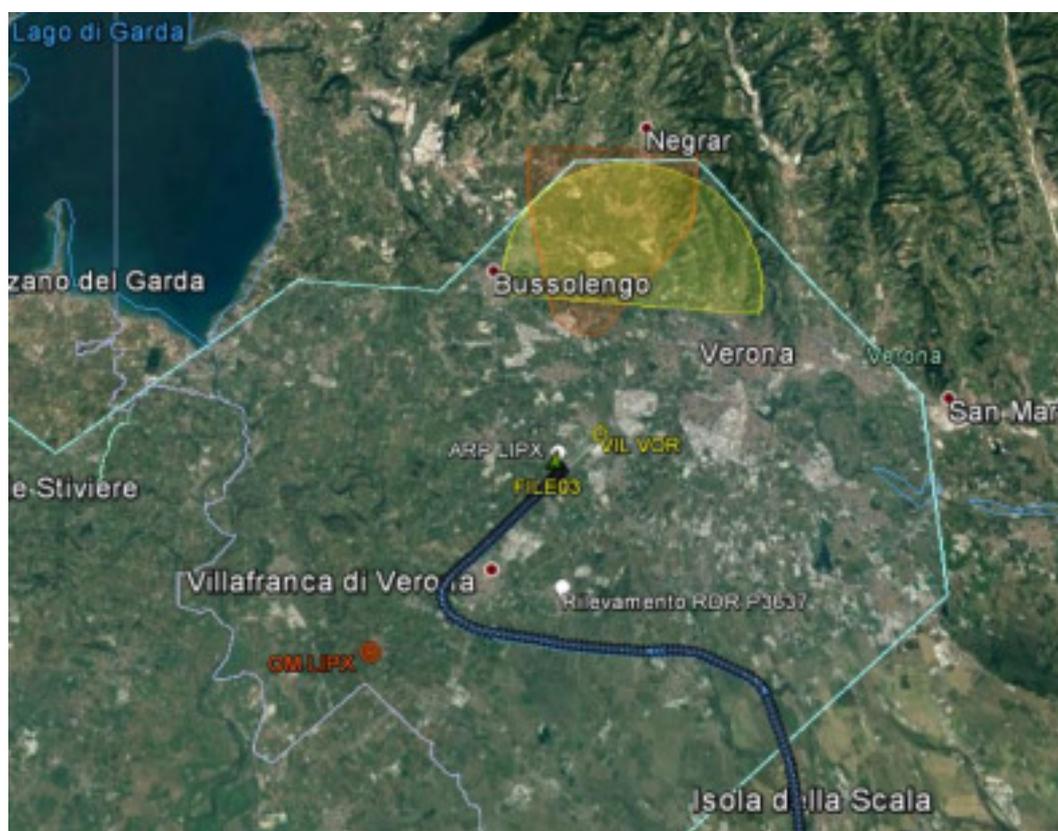
Al momento del contatto con la biga di Verona Boscomantico il pilota dell'I-6688 constatava che, in base al proprio navigatore, mancavano circa 7 minuti per arrivare a destinazione e riteneva quindi che, di lì a poco, avrebbe acquisito in vista la pista dell'aeroporto di destinazione. Nel circumnavigare ad Ovest la città di Verona (figura 5), il pilota, poco dopo, acquisiva in vista la lunga striscia di asfalto di una pista di volo e vi si allineava, concentrando da quel momento in poi la propria attenzione esclusivamente sull'avvicinamento alla stessa e sulla velocità da mantenere in atterraggio. Smetteva quindi di osservare il proprio navigatore, convinto di essere ormai giunto a destinazione e che la pista di volo in questione fosse proprio quella di Verona Boscomantico. Richiamava pertanto la biga di Verona Boscomantico, comunicando, come richiesto, di essere in lungo finale RWY 08; a questo punto gli veniva comunicato di riportare in corto finale. La ragione per cui la biga di Verona Boscomantico (che non fornisce alcun servizio ATS) dava in frequenza le suddette istruzioni era unicamente correlabile al fatto che sull'aeroporto in questione (in particolare nell'area lanci denominata "Boscomantico", AIP Italia ENR 5.5.1.2-1, zona rossa in figura 5), data la giornata festiva, era programmata attività di lanci paracadutisti.

Figura 5: particolare zona 1 del CTR di Verona, con ATZ Verona Boscomantico e zona lanci paracadutisti (su supporto Google Earth).
