RELAZIONE D'INCHIESTA

INCIDENTE

**Tecnam P2002 Sierra Deluxe marche di identificazione I-B276,
in località Argelato (BO),
11 febbraio 2020**

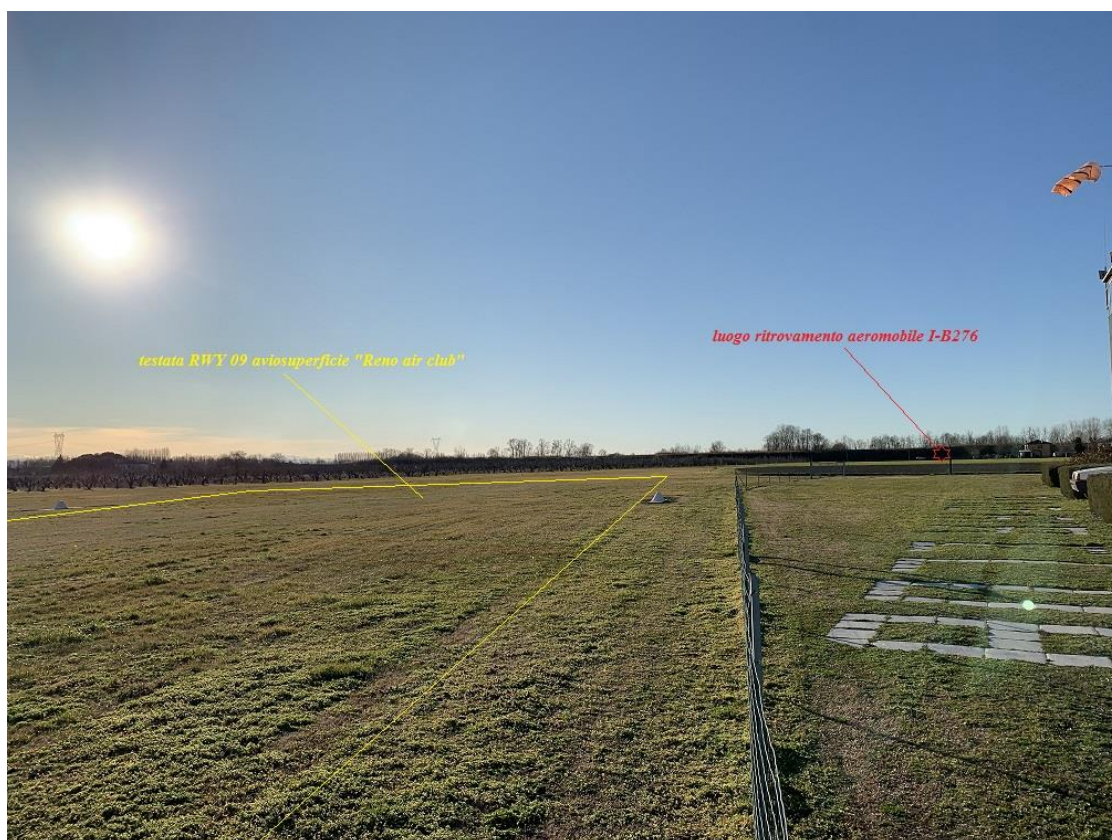
Il relitto dell’aeromobile veniva localizzato sull’argine del fiume Reno, adiacente ad una strada secondaria (Via Lame), circa 300 m a Nord-Ovest dell’aviosuperficie “Reno air club” (BO), in coordinate 44°36’51.07”N 11°19’07.28”E (foto 1 e 2).

Foto 1: luogo dell'incidente.

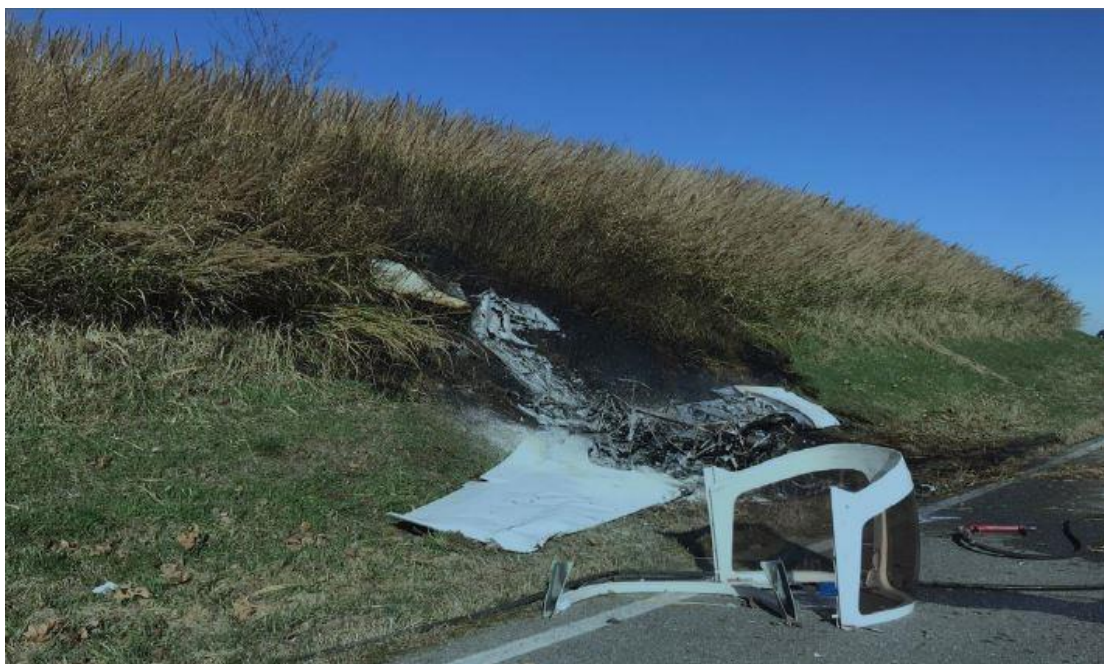
L’aeromobile veniva rinvenuto dai soccorritori nei pressi di una strada secondaria (foto 2); il luogo di ritrovamento risultava facilmente raggiungibile per mezzo della stessa strada e di una strada rurale adiacente.

Foto 2: aeromobile I-B276 sul luogo dell'incidente (foto Arma dei Carabinieri).

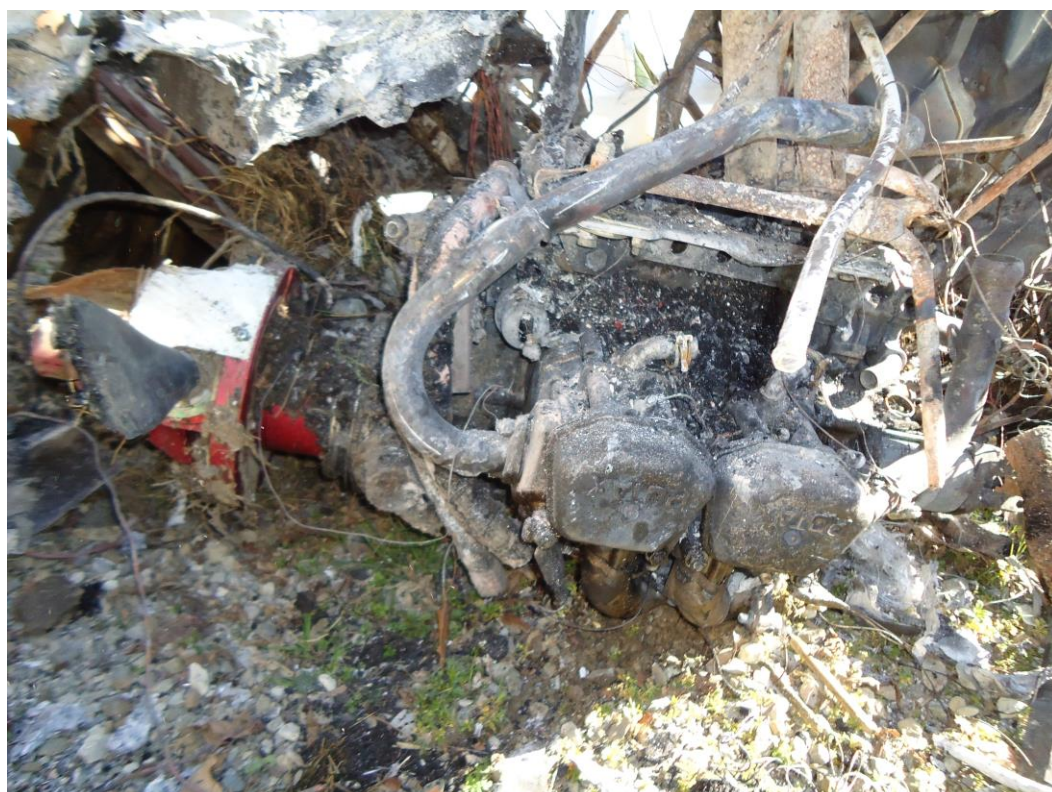
Il motore (foto 3) presentava estese tracce di incendio, ancorché fosse all'apparenza strutturalmente integro.

Il complessivo dell'elica presentava danneggiamenti: il mozzo appariva strutturalmente integro e le pale dell'elica tripala presentavano rotture compatibili con un impatto con il terreno; una delle tre pale, in particolare, tranciata alla radice, risultava mancante.

Foto 3: complessivo dell'elica e motore dell'aeromobile I-B276.

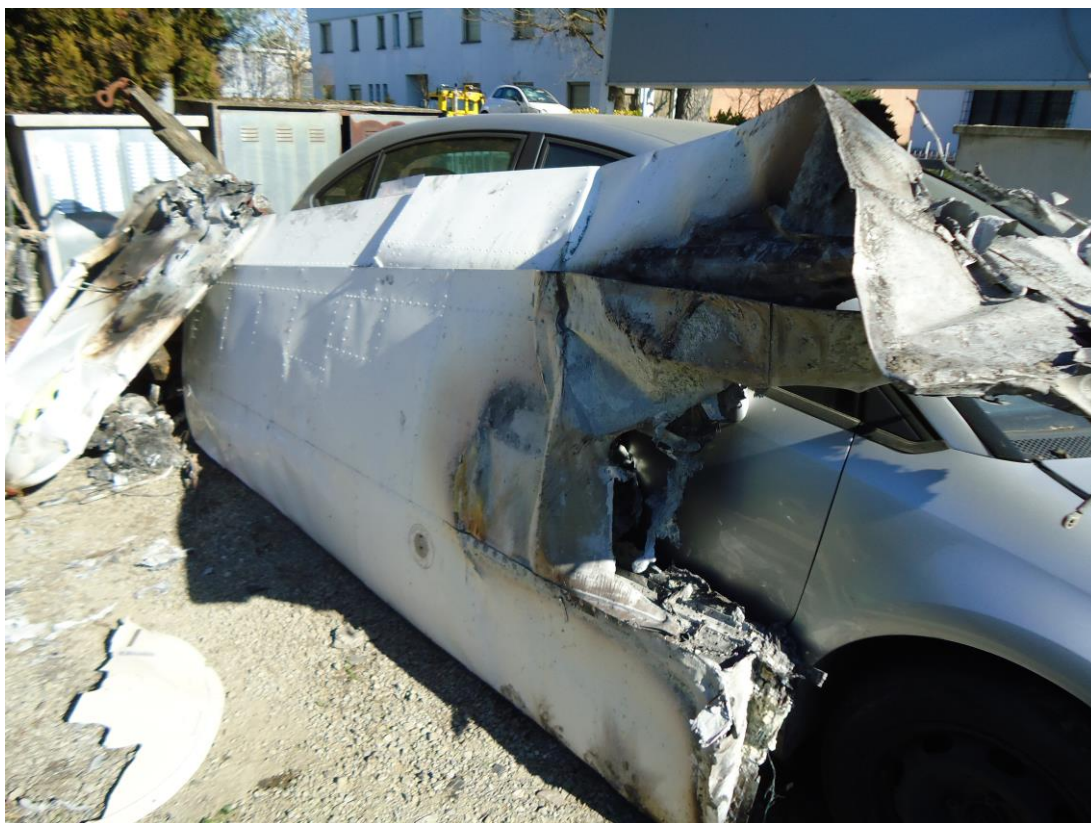
La semiala destra appariva in buona parte integra, ma tranciata in prossimità della radice, con segni evidenti di bruciatura e danneggiamenti; le parti mobili dei comandi di volo apparivano in condizioni sostanzialmente integre, a parte il danneggiamento di una parte del flap (foto 4).

Foto 4: semiala destra dell'aeromobile I-B276.

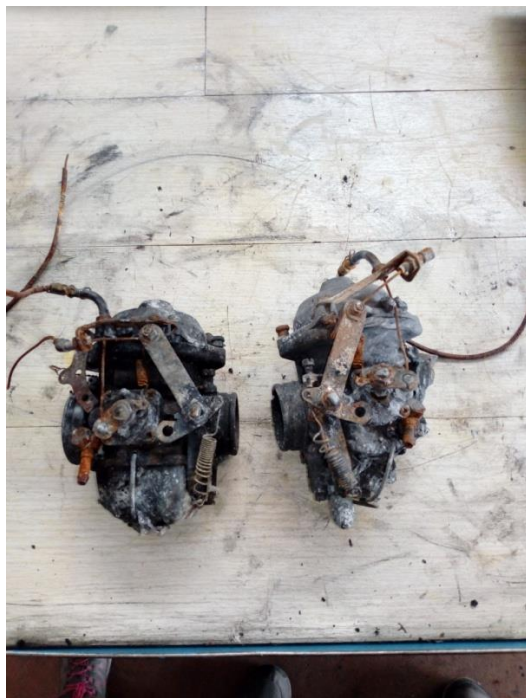
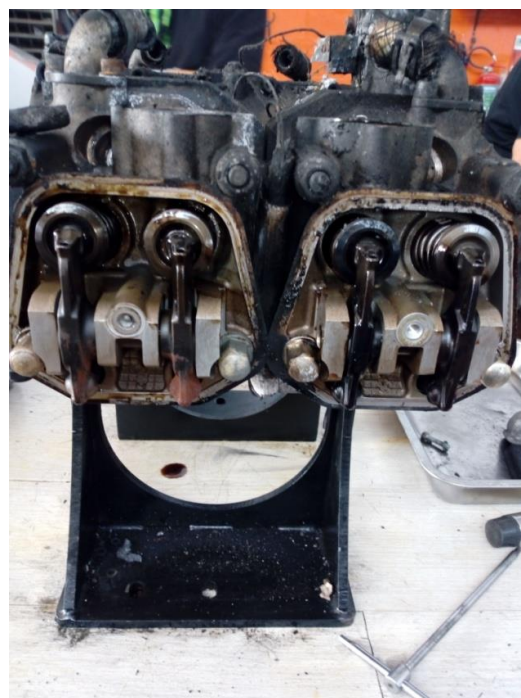
lo statore, tuttavia ancora presente e correttamente installato in sede. Anche i carburatori sono risultati fortemente compromessi a seguito del fuoco che li ha interessati (foto 5).

- Dallo smontaggio successivo di testate e cilindri si è potuto stabilire che tutti i componenti erano in ottimo stato, perfettamente funzionanti, installati correttamente e senza segni di usura (foto 6). Anche la tenuta delle valvole di aspirazione e scarico era regolare. Le aste bilancieri erano rettilinee. Non è stata rilevata alcuna evidenza di fuori giri.

Foto 5 e 6: carburatori e testate del motore.

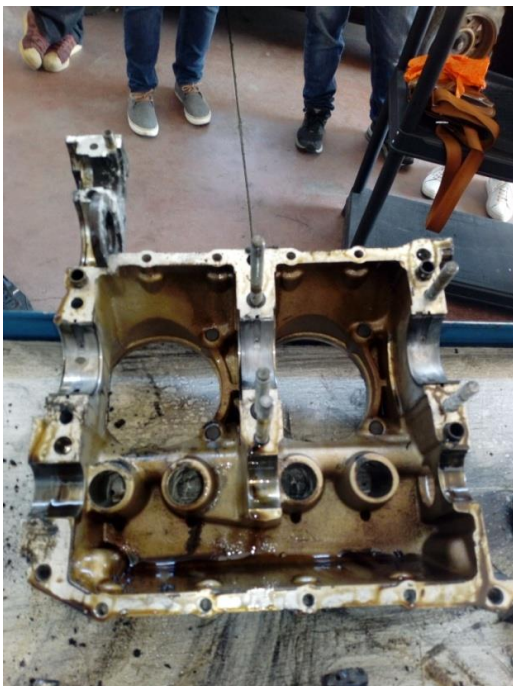
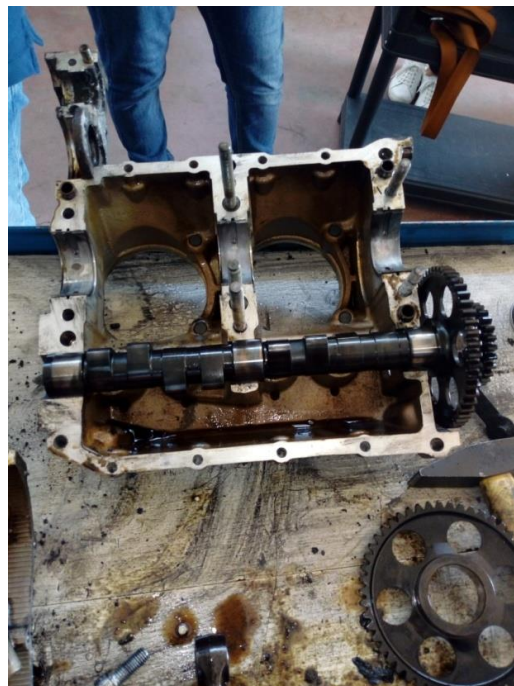
- Le punterie idrauliche erano integre e non presentavano segni di usura.
- È stata effettuata l'apertura dei semicarter (foto 7). La verifica interna ha evidenziato la regolarità nel posizionamento delle bronzine di banco con i fori di passaggio olio regolari. Si è notata una colorazione scura dovuta alla combustione interna dell'olio motore. Non è

- stata rilevata alcuna traccia di rotture o residui metallici.
- L'albero a camme è risultato integro e le sue sedi di appoggio sono risultate regolari (foto 8).

Foto 7 e 8: semicaratter e albero a camme.

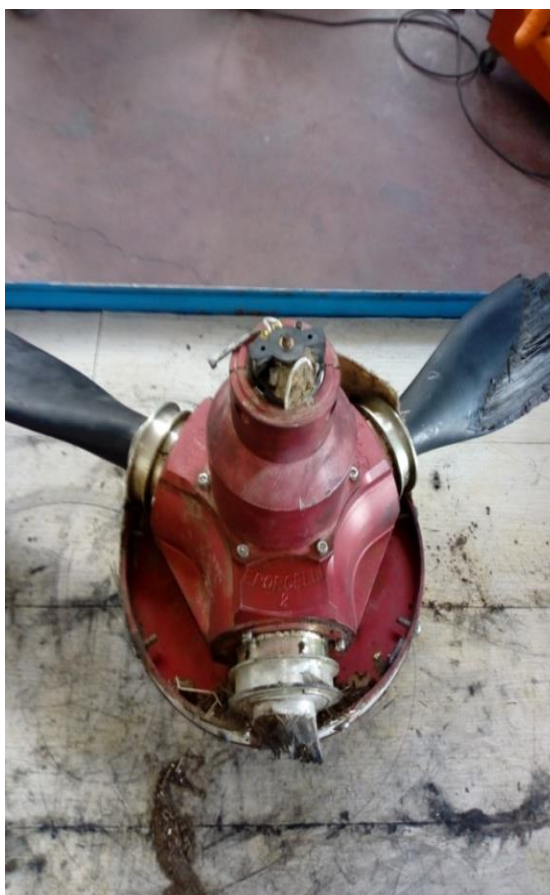
Il peso del complessivo è risultato in circa kg 10. Una delle tre pale, come già detto, risultava mancante (foto 9). Nonostante l'impatto al

suolo e il conseguente danneggiamento, si è potuto osservare che il passo delle pale era nella norma (passo minimo) per una fase di decollo. Alimentando con una batteria esterna il motorino elettrico dell'elica si è accertato che lo stesso funzionava ancora perfettamente, variando il passo senza impuntamenti.

Le rotture riscontrate sui componenti sono risultate compatibili con i danneggiamenti prodotti dall'impatto al suolo dell'aeromobile, con l'elica in rotazione.

Foto 9: complesso dell'elica.

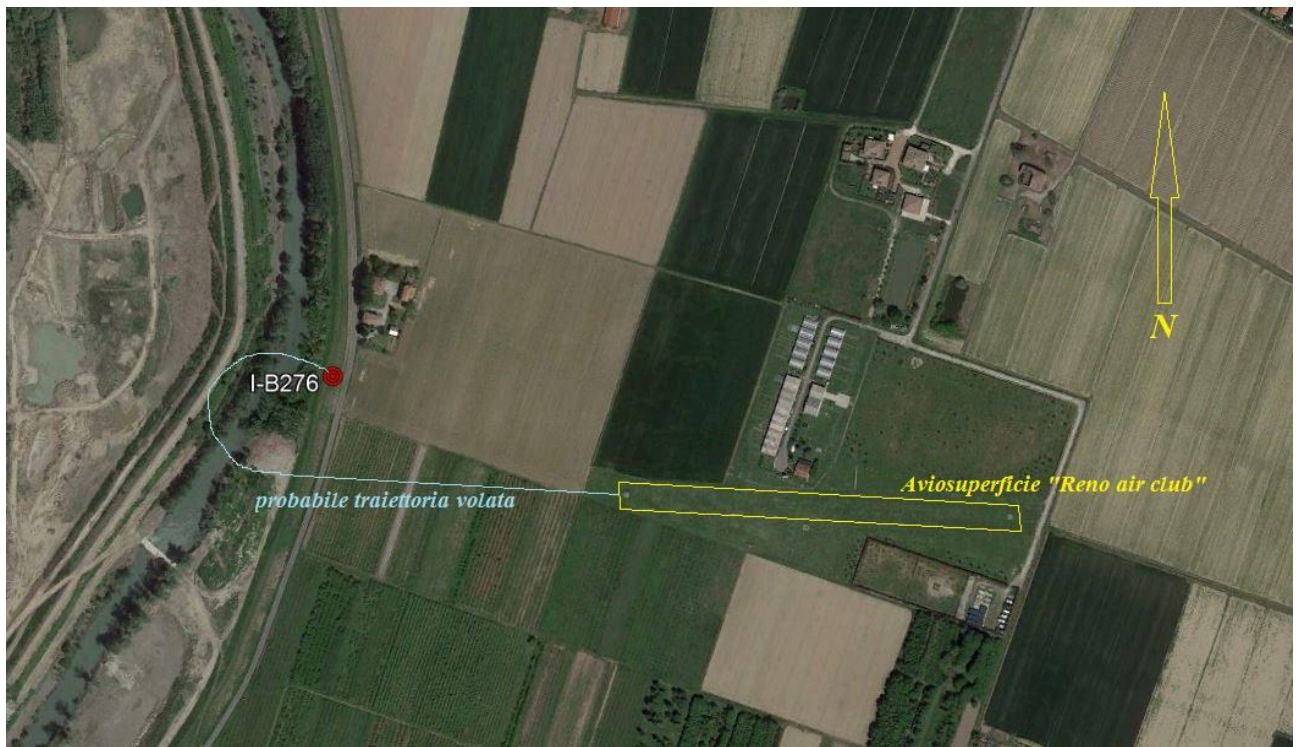
Dopo essere decollato dall'aviosuperficie "Reno air club", l'aeromobile volava inizialmente con prua Ovest, verosimilmente mantenendo la "prua pista" dopo il decollo (figura 3).

Dalle testimonianze acquisite, sembrerebbe, però, che subito dopo il decollo il pilota abbia deciso di rientrare sull'aviosuperficie di partenza, effettuando una virata mentre si trovava ancora a bassa quota. Alla luce delle evidenze acquisite, parrebbe ragionevole ritenere che il velivolo, in tale circostanza, sia venuto a trovarsi in una condizione di degrado delle *performance* aerodinamiche, che portava ad una perdita di controllo in volo a seguito di uno stallo asimmetrico, non recuperabile a causa della ridotta distanza dal suolo.

Figura 3: ragionevole dinamica dell'incidente e posizioni rilevanti (su supporto Google Earth). In rosso il punto di impatto.
