# **RELAZIONE D'INCHIESTA**

**INCIDENTE**  
**occorso all'apparecchio VDS**  
**Zlin Aviation Outback Shock marche di identificazione I-C783**  
**in località Chantorné (Aosta)**  
**31 marzo 2019**

### **aeromobile ZLIN Outback Shock marche di identificazione I-C783**

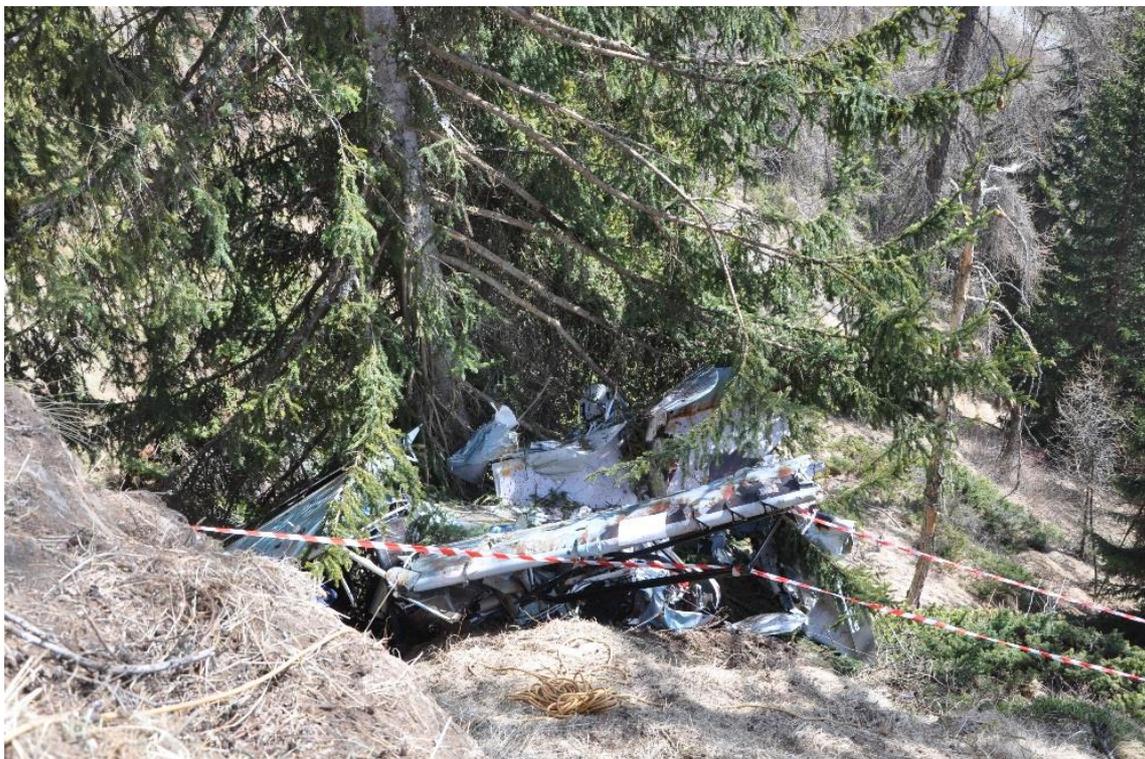
L'apparecchio, sebbene distrutto, appariva completo di tutte le sue parti.

I danni maggiori hanno interessato la semiala sinistra, che ha impattato il suolo, e l'elevatore destro, che ha impattato il tronco dell'albero.

Foto 3: il relitto dell'apparecchio VDS Zlin Aviation Outback Shock marche di identificazione I-C783.

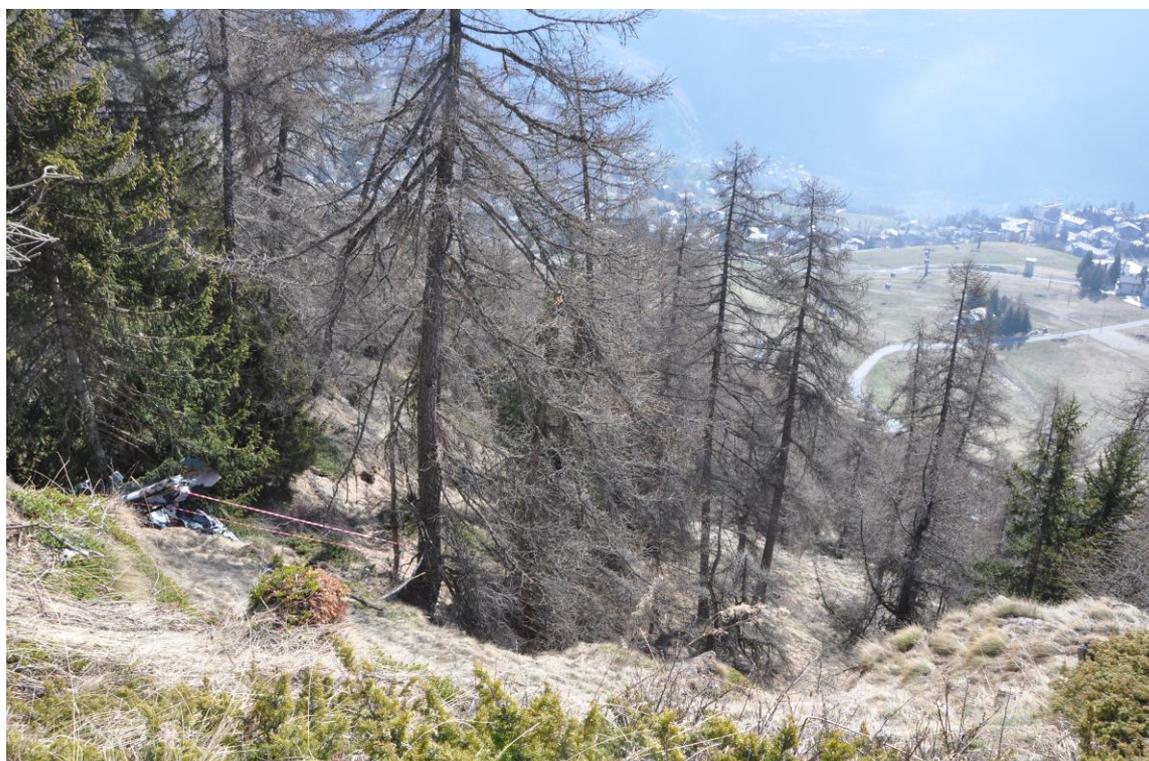
Il relitto si trovava in un punto con coordinate 45°48'28"N 007°33'29"E, a 1850 m di altitudine, in terreno boscoso a forte pendenza, appoggiato contro il tronco di un pino (foto 4). Il punto dove l'apparecchio è precipitato dista circa 200 m da un ristorante.

Circa 20 m a monte del punto di arresto dell'aeromobile erano presenti, al suolo e sulla vegetazione, punti di contatto dell'apparecchio, verosimilmente avvenuti con la semiala sinistra e con la prua (rinvenimento di parte della *tip* sinistra e di una pala dell'elica).

Foto 4: vista complessiva dall'alto del luogo dell'incidente. A sinistra, il relitto dell'apparecchio VDS Zlin Aviation Outback Shock marche di identificazione I-C783.

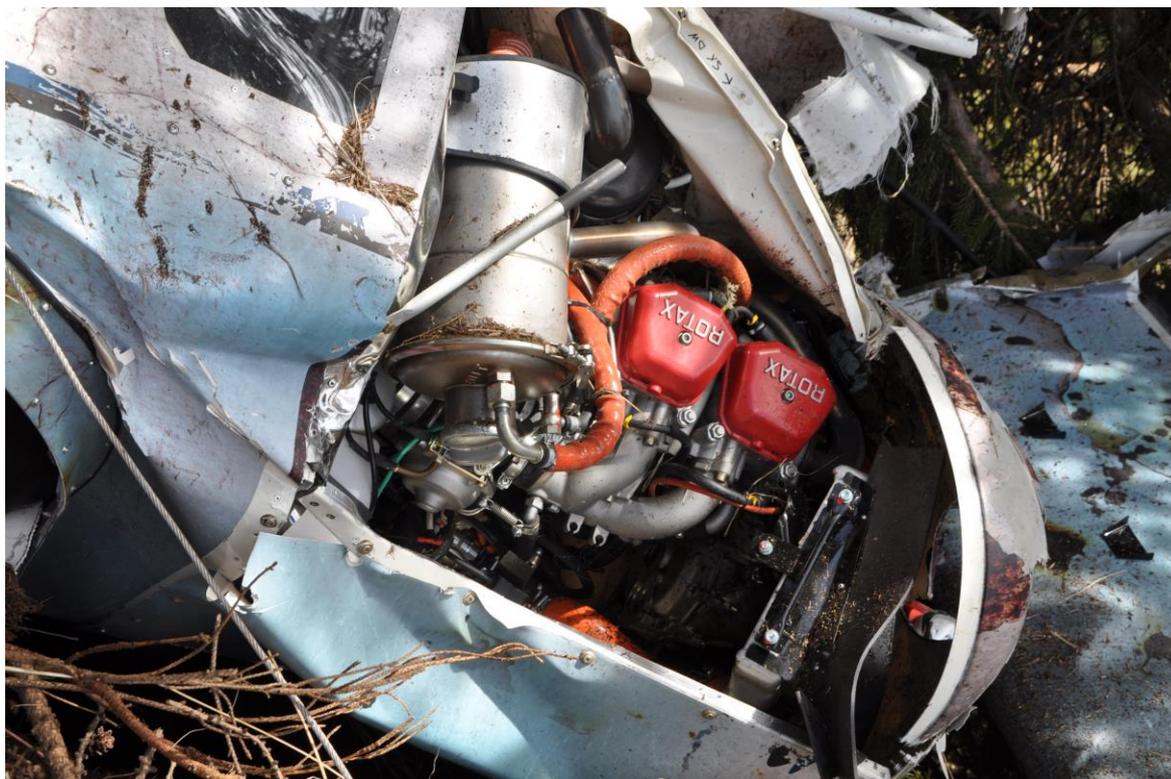
Il complessivo motore/elica si è parzialmente separato all'impatto dal resto della struttura e della cabina, capovolgendosi al di sotto del relitto, solidale al pannello strumenti e sostanzialmente integro. Il propulsore erogava potenza all'impatto, in ragione della condizione delle pale in carbonio dell'elica, spezzate alla radice e con varie intaccature sui bordi di attacco (foto 5, 6 e 7).

Foto 5: vista laterale del motore Rotax 914 installato sul'I-C783.

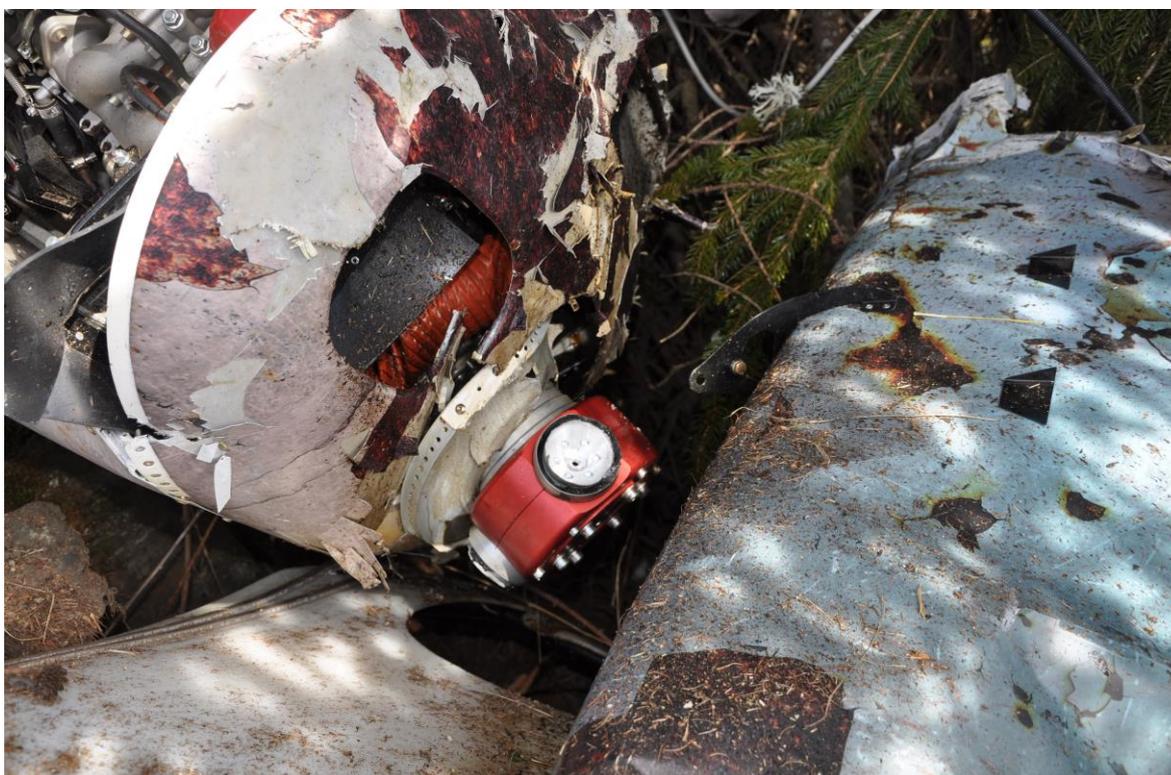
Foto 6: particolare del mozzo dell'elica dell'I-C783.

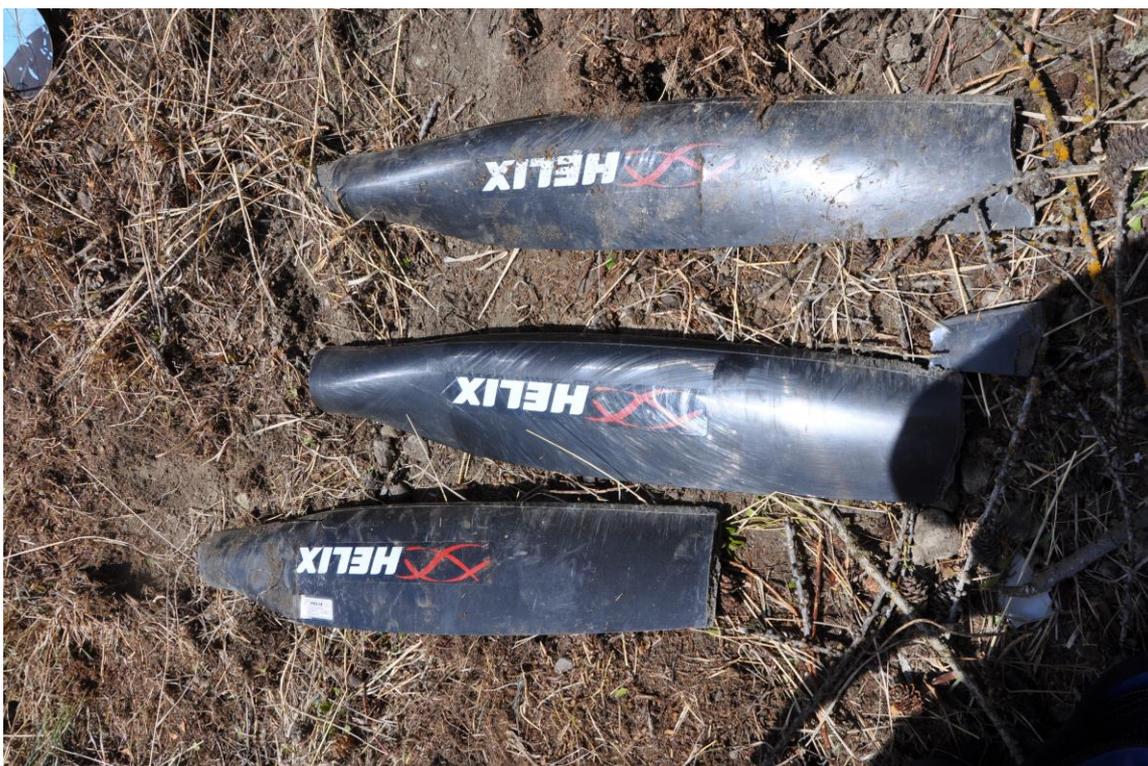
Foto 7: vista complessiva delle tre pale rinvenute nel luogo di impatto.

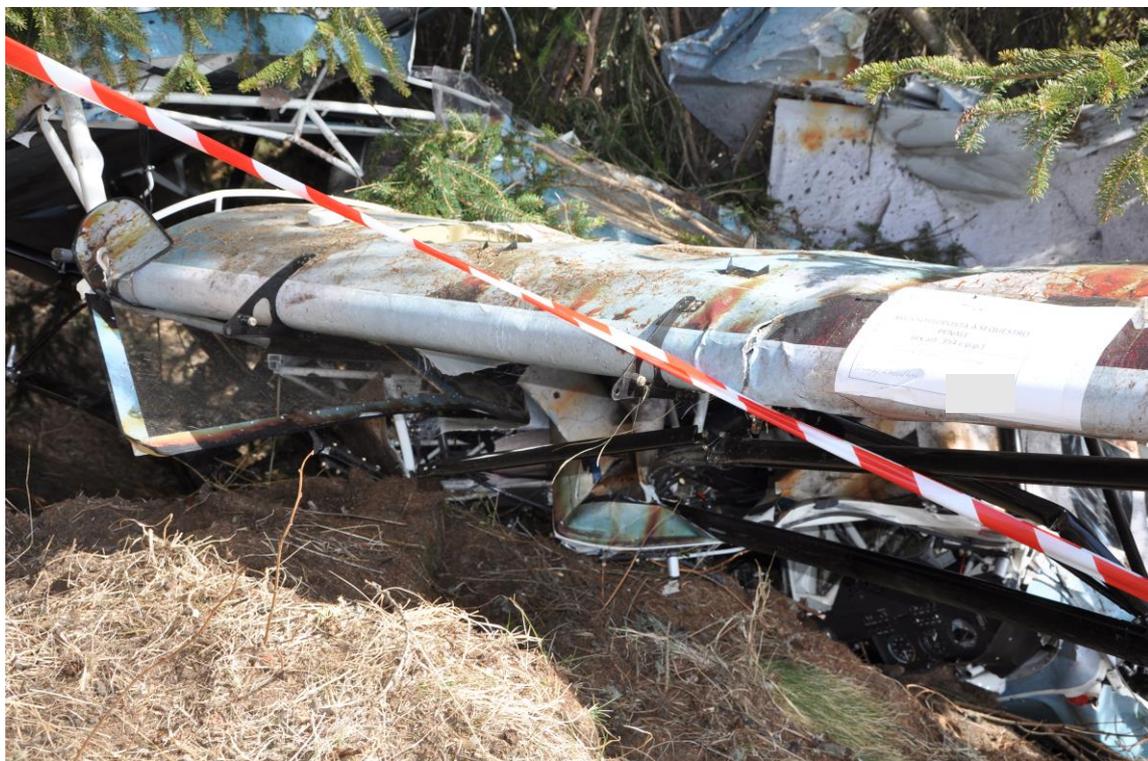
La semiala sinistra presentava evidenti danni da impatto, a partire dalla metà della lunghezza e verso l'estremità; il flap era in posizione retratta; il rispettivo alettone era vincolato alla porzione di semiala separatasi all'impatto (foto 8).

Gli *slat* non erano installati, sebbene fossero presenti i punti di attacco sul bordo d'attacco delle due semiali.

Si è appurato che la configurazione dell'apparecchio al quale erano stati rimossi gli *slat* e installati gli sci differiva dalle specifiche originarie dell'apparecchio all'atto della identificazione. Secondo quanto appreso durante il sopralluogo operativo, il pilota aveva recentemente installato il sistema di sci per le operazioni su superfici innevate. Gli *slat* sarebbero stati rimossi per motivi che non è stato possibile accertare e non più installati. Alla richiesta formulata dall'ANSV al costruttore circa eventuali limitazioni dell'aeromobile a volare nella configurazione in cui questo si trovava al momento dell'incidente, lo stesso ha rappresentato che, sebbene il volo senza gli *slat* installati non sia proibito, non è comunque raccomandato dal costruttore, in quanto questi contribuiscono a ridurre drasticamente la possibilità di stallo involontario e le possibilità di un ingresso in vite.

Foto 8: vista frontale della semiala sinistra. Notare i punti di attacco degli slat (che erano stati rimossi) e i VG sul dorso alare.

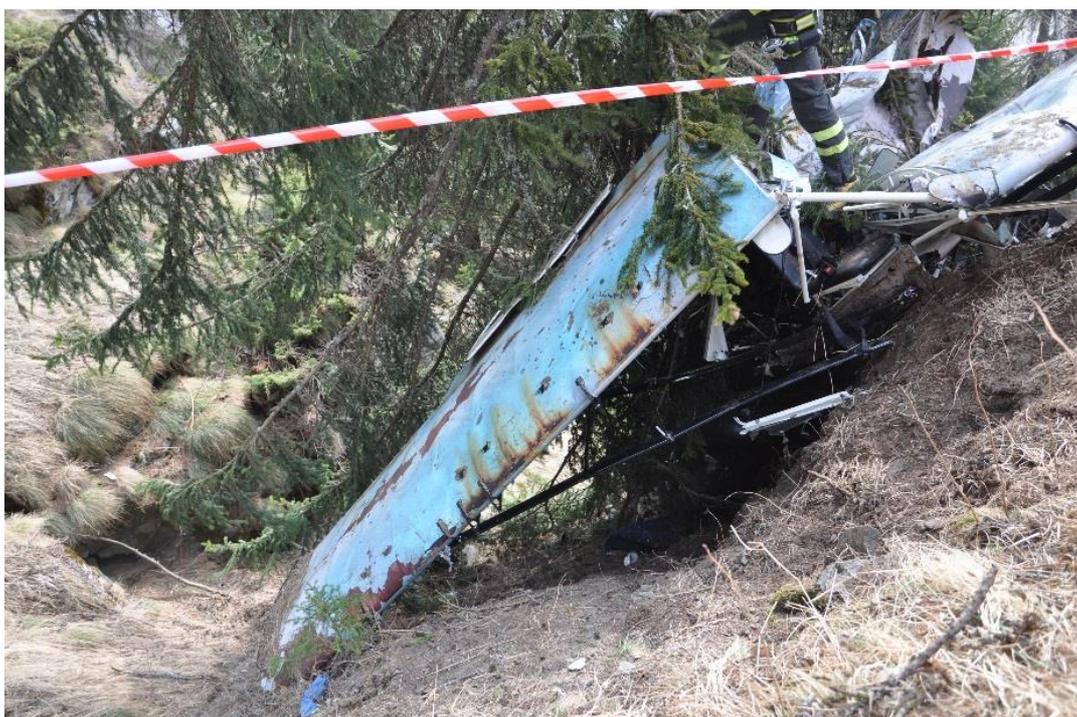
La semiala destra appariva sostanzialmente integra; l'alettone era presente e vincolato e il flap era in posizione retratta (foto 9).

Foto 9: vista frontale della semiala destra: si noti l'assenza dello slat sul bordo di attacco e la presenza dei relativi punti di attacco.

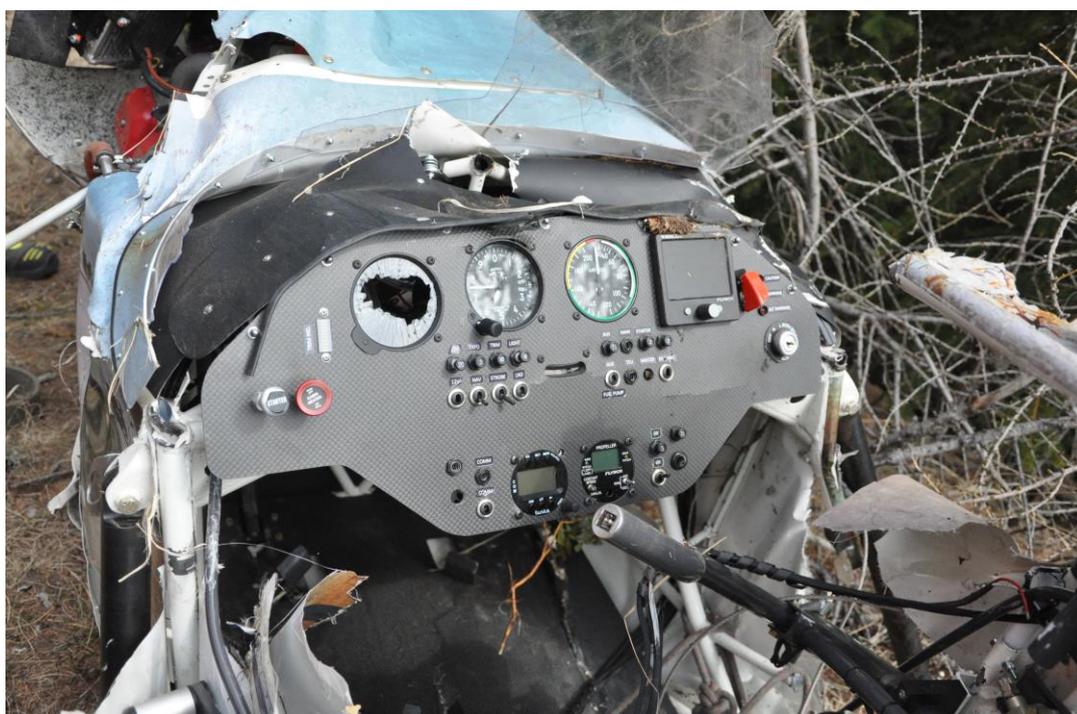
Il pannello strumenti (foto 10) era sostanzialmente integro, ad eccezione del variometro. Il selettore dei magneti è stato rinvenuto in posizione OFF e la chiave non era presente. Non sono stati rinvenuti apparati in grado di fornire registrazioni di dati utili all'inchiesta.

Foto 10: vista del pannello strumenti dell'I-C783.

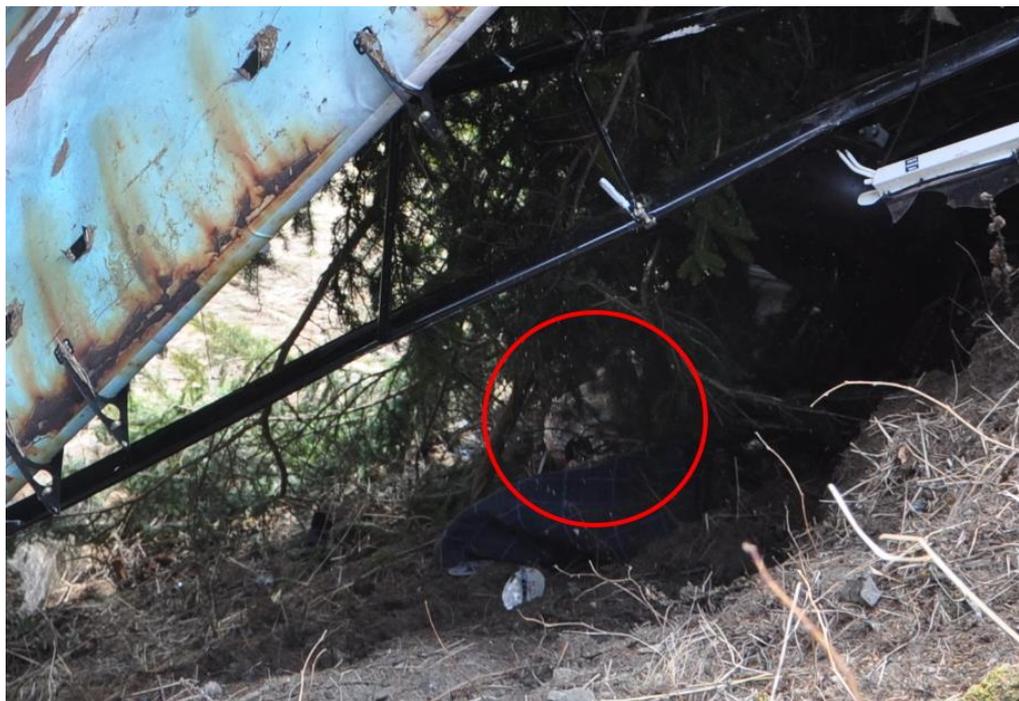
L'abitacolo ha subito una deformazione all'impatto, con schiacciamento dell'intelaiatura a traliccio superiore, che ha interessato soprattutto il sedile posteriore. Dall'abitacolo era fuoriuscito un grosso sacchetto di coriandoli (foto 11).

Foto 11: particolare del punto di rinvenimento del sacco di plastica trasparente contenente i coriandoli da lanciare.

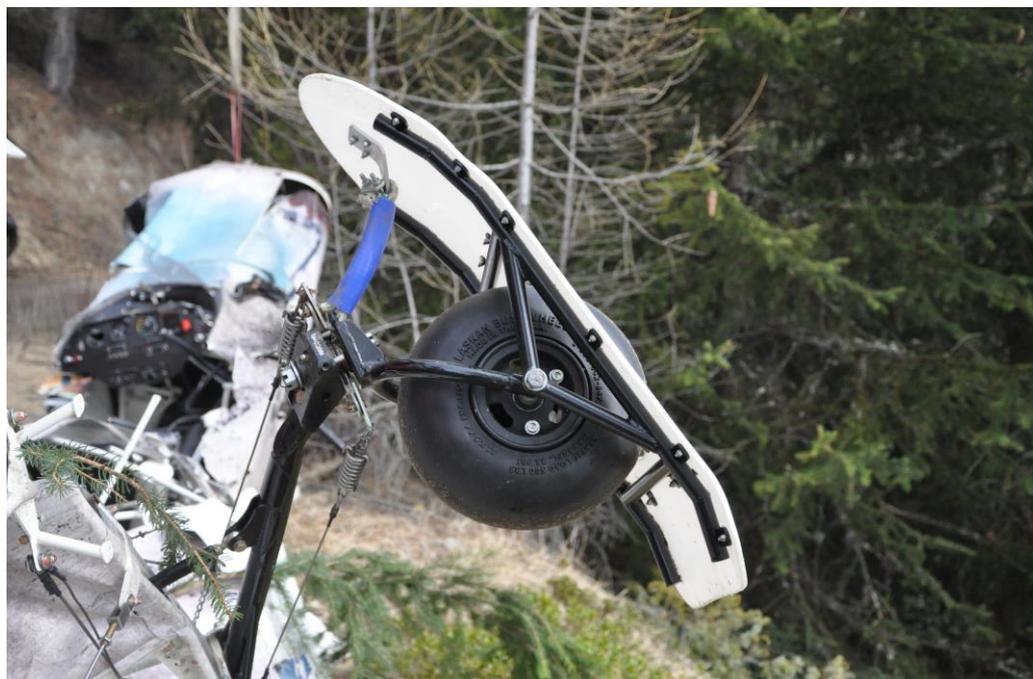
Sull'apparecchio erano installati pneumatici lisci ad ampia sezione (*alaskan bushwheel*) e sci per l'atterraggio su superfici innevate (foto 12).

Foto 12: fase di recupero del relitto; lo sci del ruotino posteriore.

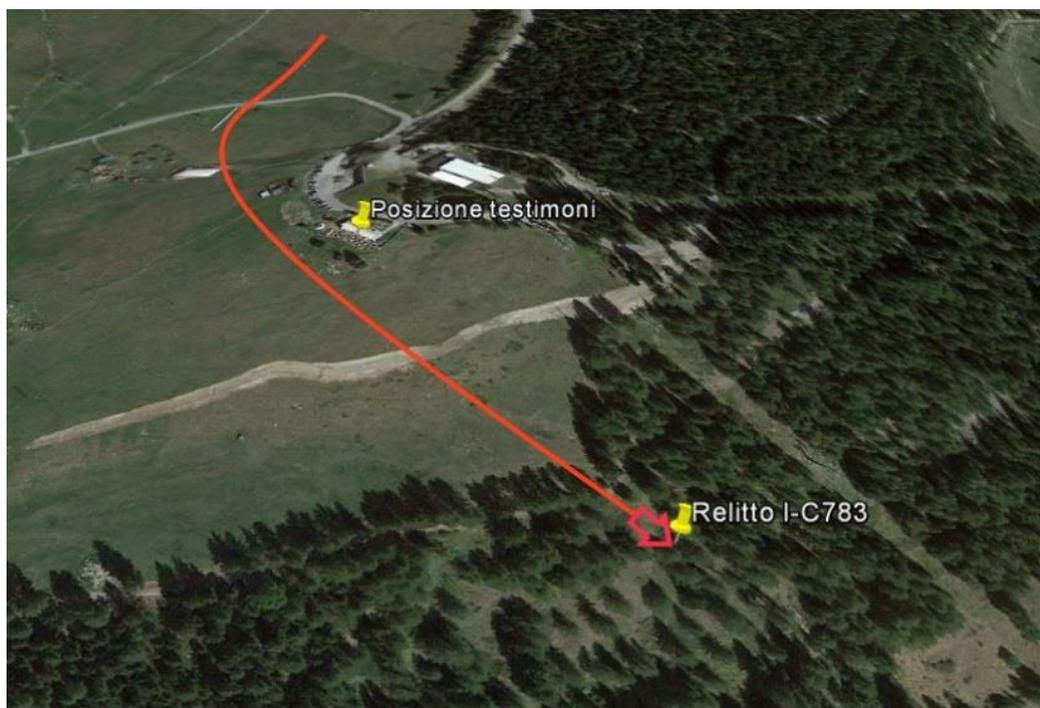
Il pilota, dopo il decollo da Chamois, ha attraversato la valle ed ha effettuato un sorvolo del ristorante provenendo da monte (foto 13). Immediatamente dopo il sorvolo del ristorante avrebbe manovrato per riposizionarsi per il successivo passaggio, per il lancio dei coriandoli.

Non sono noti i parametri aerodinamici dell'apparecchio, né è possibile determinare quale manovra volesse effettuare il pilota nella fase di volo in cui si è verificata la perdita del controllo dell'aeromobile. L'ipotesi più plausibile, con riferimento a quanto osservato dal testimone a terra e riferito dal passeggero, è che all'origine della perdita del controllo vi sia stata, dopo la cabrata, una virata, verosimilmente accentuata e con derapata (o comunque non coordinata), che abbia indotto uno stallo asimmetrico, con successivo ingresso in vite a sinistra, non recuperabile in ragione della insufficiente quota disponibile.

Foto 1: ricostruzione della traiettoria dell'I-C783 sulla base delle dichiarazioni dei testimoni (su supporto Google Earth).
