RELAZIONE D'INCHIESTA

INCIDENTE
occorso all'aeromobile
Flycajn anfibo marche di identificazione I-D347,
in località Monte Rua, Preturo (AQ),
in data 9.8.2019

INCIDENTE
aeromobile Flycajn anfibio marche I-D347

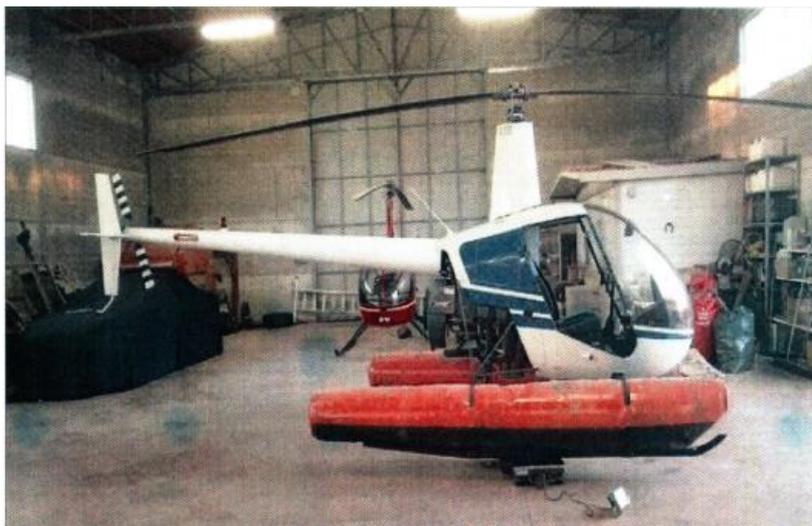
La configurazione del relitto, rispetto alla documentazione depositata presso l'Aero Club d'Italia, appariva subito visibilmente diversa, in quanto l'elicottero: non aveva i galleggianti installati; era provvisto di porte, quando invece, sulla base della predetta documentazione, avrebbe dovuto esserne sprovvisto; all'interno della cabina di pilotaggio erano installati i classici strumenti analogici, quando invece, nella citata documentazione, era esplicitamente indicato che erano stati installati «strumenti digitali al posto di quelli analogici».

Foto 1: elicottero VDS tipo Flycajn anfibio marche I-D347 (come da certificato di identificazione apparecchio VDS rilasciato dall'Aero Club d'Italia).

Testo: l'ANSV raccomanda di effettuare periodici controlli, anche a campione, per verificare che la configurazione degli apparecchi per il volo da diporto o sportivo identificati dall'Aero Club d'Italia non abbia, nel tempo, subito modifiche, che conseguentemente impongano una revisione delle caratteristiche originariamente segnalate.

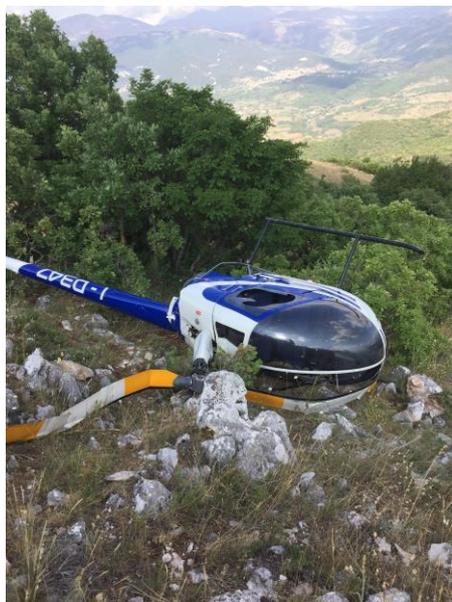
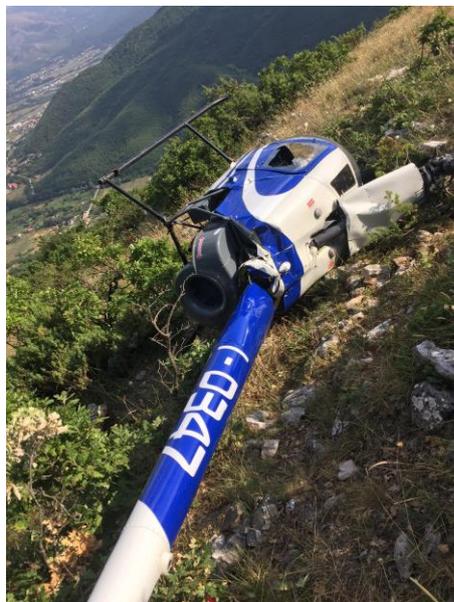
Descrizione dell'evento: il giorno 9 agosto 2019, intorno alle ore 12.30' UTC, l'elicottero VDS basico tipo Flycajn anfibio marche I-D347, con il solo pilota a bordo, impattava sul crinale del monte Rua, a Preturo (L'Aquila). Il pilota non subiva lesioni, mentre l'aeromobile andava distrutto.

Coerentemente con quanto dichiarato dal pilota, è ragionevole ritenere che l'elicottero abbia urtato con il rotore di coda contro un ostacolo mentre il propulsore stava ancora erogando potenza; le deformazioni presenti sugli elementi della trasmissione, delle scatole ingranaggi e sugli scarichi del motore sono coerenti con la dinamica indicata dal pilota.

Foto 2 e 3: l'elicottero I- D347 come rinvenuto sul luogo dell'incidente.

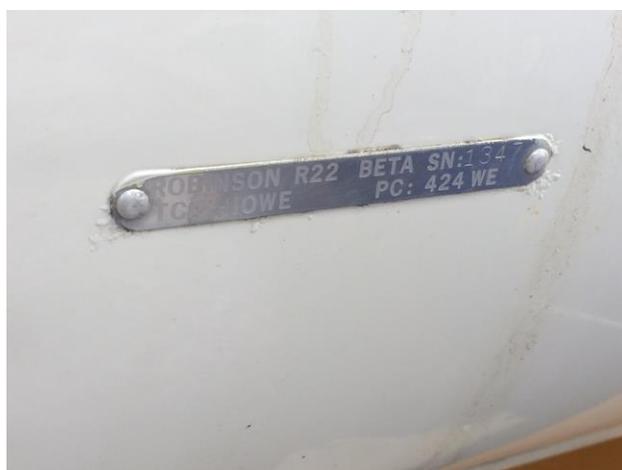
In sede di esame del relitto, è stata rilevata la presenza, sul lato destro della fusoliera, di una targa identificativa, relativa all'elicottero Robinson R22 Beta S/N 1347.

Foto 4: la targhetta rilevata sulla fiancata dell'elicottero, riferita al Robinson R22 S/N 1347.

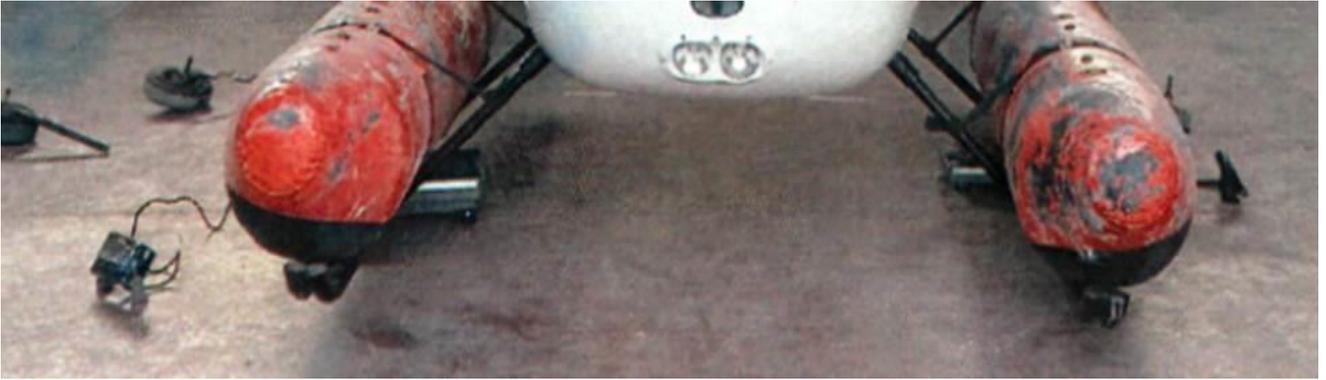
Il peso a vuoto dell'elicottero, sulla base della documentazione acquisita dall'ANSV presso l'Aero Club d'Italia, era pari a 312,2 kg, come da pesatura effettuata con «bilancia professionale Wunder Model WB, Matr. [omissis]», la cui portata massima risulta essere pari a 300 kg; va peraltro rilevato che il certificato di taratura della stessa bilancia riportava come scadenza annuale il giorno 16 febbraio 2019, per cui, alla data della pesatura, effettuata il giorno 6 aprile 2019, risulterebbe che la bilancia non fosse in regola con la scadenza indicata sullo stesso certificato di taratura. Ad integrazione di quanto testé riportato, sarebbe emerso, in realtà, esaminando alcune foto presenti nella documentazione tecnica in possesso dell'Aero Club d'Italia, che l'I-D347 sia stato pesato mediante l'utilizzo di 2 bilance, diversamente da quanto si evincerebbe dalla documentazione tecnica agli atti. Questa circostanza (pesatura utilizzando due bilance) è stata poi confermata all'ANSV dal professionista incaricato della pesatura. Ancorché la pesatura a mezzo di due bilance sia in linea con le tecniche di pesatura di elicotteri di questa categoria (ad esempio, il Robinson R22), questo fatto contribuisce, tuttavia, a sollevare dei dubbi circa la correttezza del valore di peso a vuoto dichiarato, in quanto, anche a seguito di specifici approfondimenti effettuati dall'ANSV, non è emersa alcuna traccia documentale della seconda bilancia utilizzata e visibile nelle foto in possesso dell'Aero Club d'Italia. L'incertezza sul valore effettivo del peso a vuoto dell'elicottero I-D347 e le differenze relative alla configurazione rilevate in sede di sopralluogo operativo da parte dell'ANSV rendono impossibile determinare le effettive prestazioni e qualità di volo dell'elicottero il giorno dell'incidente, in quanto

giorno 16 febbraio 2019, per cui, alla data della pesatura, effettuata il giorno 6 aprile 2019, risulterebbe che la bilancia non fosse in regola con la scadenza indicata sullo stesso certificato di taratura. Ad integrazione di quanto testé riportato, sarebbe emerso, in realtà, esaminando alcune foto presenti nella documentazione tecnica in possesso dell'Aero Club d'Italia, che l'I-D347 sia stato pesato mediante l'utilizzo di 2 bilance, diversamente da quanto si evincerebbe dalla documentazione tecnica agli atti. Questa circostanza (pesatura utilizzando due bilance) è stata poi confermata all'ANSV dal professionista incaricato della pesatura. Ancorché la pesatura a mezzo di due bilance sia in linea con le tecniche di pesatura di elicotteri di questa categoria (ad esempio, il Robinson R22), questo fatto contribuisce, tuttavia, a sollevare dei dubbi circa la correttezza del valore di peso a vuoto dichiarato, in quanto, anche a seguito di specifici approfondimenti effettuati dall'ANSV, non è emersa alcuna traccia documentale della seconda bilancia utilizzata e visibile nelle foto in possesso dell'Aero Club d'Italia. L'incertezza sul valore effettivo del peso a vuoto dell'elicottero I-D347 e le differenze relative alla configurazione rilevate in sede di sopralluogo operativo da parte dell'ANSV rendono impossibile determinare le effettive prestazioni e qualità di volo dell'elicottero il giorno dell'incidente, in quanto queste sono strettamente correlate con i dati effettivi di peso e centraggio dell'elicottero.

Foto 5: dettaglio della pesatura dell'I-D347.

Testo: l'ANSV raccomanda di effettuare, in occasione della identificazione degli apparecchi per il volo da diporto o sportivo, un analitico e puntuale esame della documentazione fornita all'Aero Club d'Italia, al fine di individuare eventuali criticità presenti nella stessa, che precludano l'identificazione dell'apparecchio VDS.
