RELAZIONE D'INCHIESTA

INCIDENTE

**Diamond DA20-C1 marche di identificazione I-DADL,
in prossimità dell'aeroporto di Roma Urbe (LIRU),
25 maggio 2020**

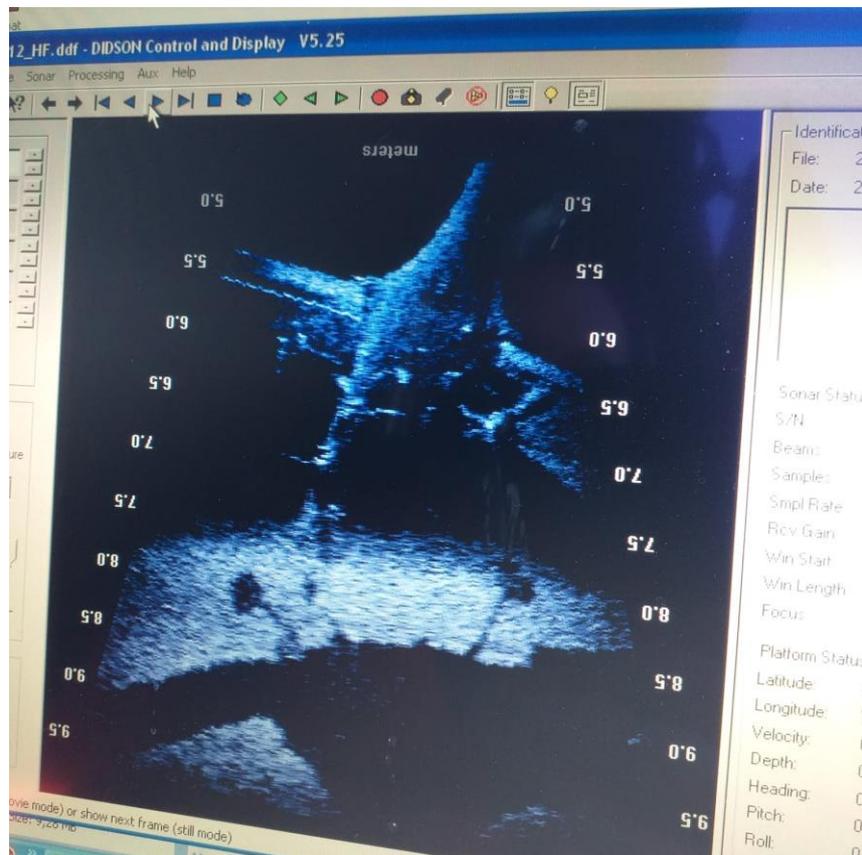
Dalle immagini "sonar" si notava la posizione del velivolo in assetto pressoché verticale, con il muso poggiato sul fondo e gli impennaggi verticali verso l'alto (foto 2). Successivamente è stata effettuata una immersione subacquea per verificare la presenza a bordo del velivolo dell'allievo pilota (che risultava ancora legato con le cinture di sicurezza) e preparare il recupero del velivolo stesso.

Foto 2: immagine "sonar" dell'aeromobile I-DADL sul fondo del fiume Tevere acquisita tramite i sistemi dei Vigili del fuoco.

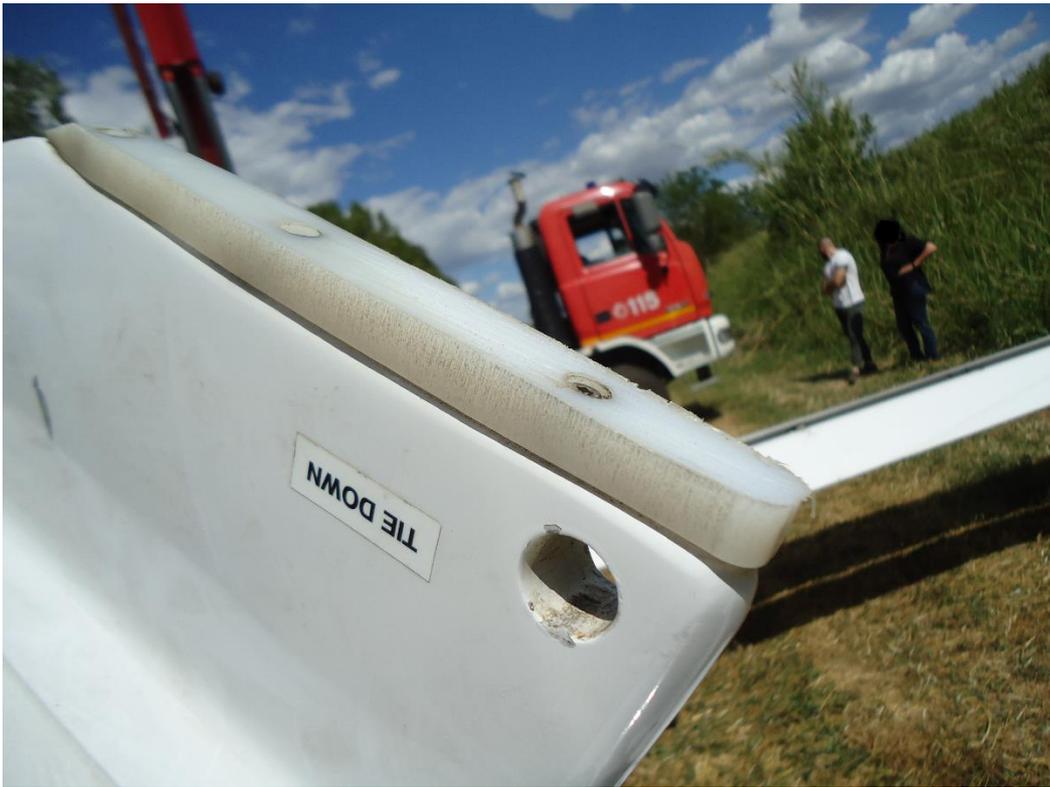
Gli impennaggi di coda apparivano sostanzialmente integri, ancorché fossero presenti alcuni segni di impatto sul bordo d'entrata della deriva; la parte mobile del trim risultava nella deflessione massima "a picchiare"; il pattino di coda appariva smerigliato, con trefoli di materiale plastico ancora presenti sullo stesso (foto 7).

Foto 7: pattino di coda del velivolo.

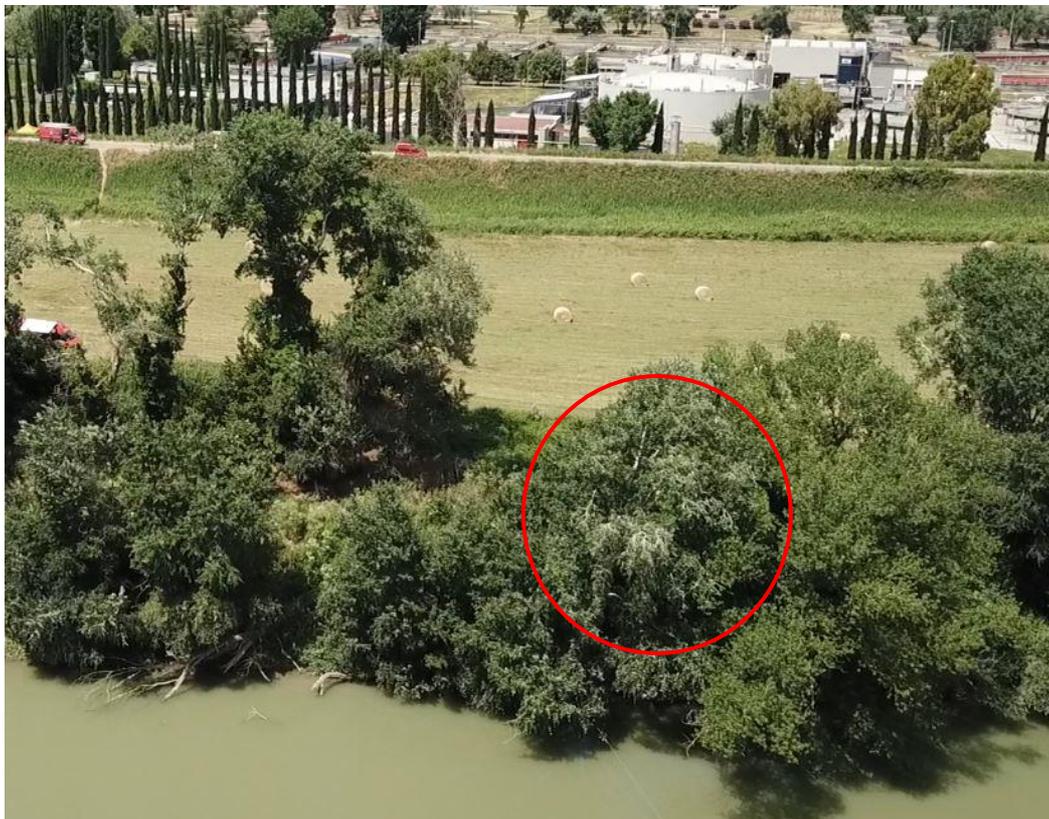
Nei giorni seguenti il recupero dell'aeromobile, dall'analisi del materiale video-fotografico fornito dai Vigili del fuoco è stato possibile rilevare evidenze di danneggiamenti recenti sui rami di alcuni alberi situati sull'argine Nord del fiume, a circa 40 m dal punto di recupero del relitto, in coordinate 41°57'33.21"N 12°29'49.83"E, così come evidenziato nella foto 8 tratta dai fotogrammi dei filmati effettuati con un drone.

Foto 8: particolare dell'albero "sfrondata" sull'argine Nord del fiume (fotogramma da video dei Vigili del fuoco).

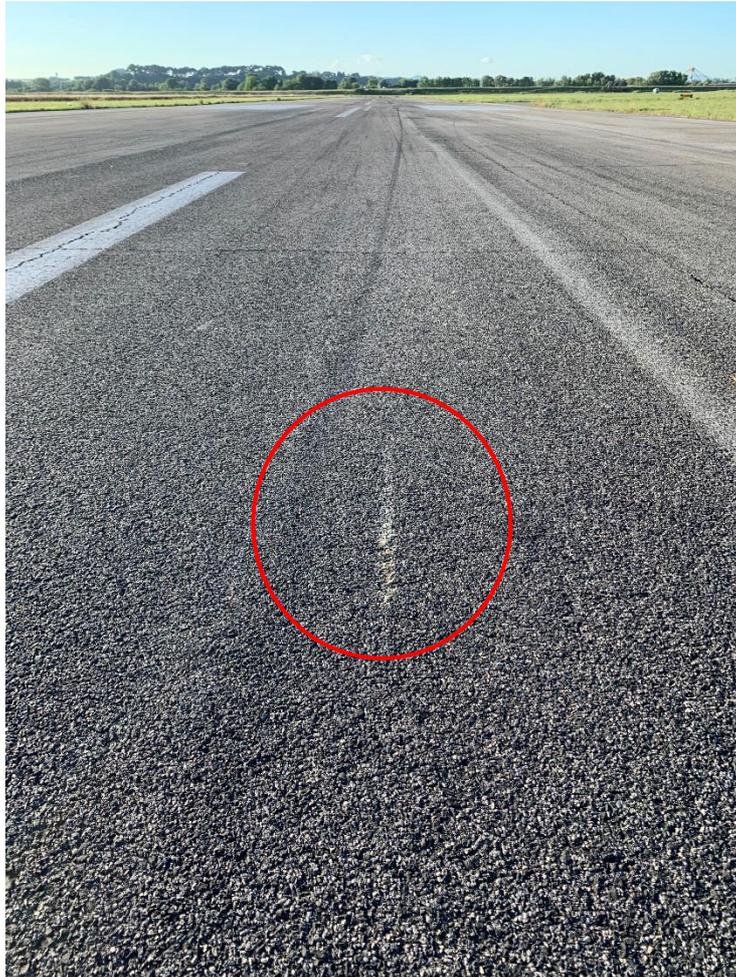
Durante il sopralluogo effettuato nel giorno dell'incidente, l'investigatore dell'ANSV ha effettuato un'ispezione sulla RWY, rilevando un segno di struciata (foto 9), in coordinate 41°57'5.94"N 12°30'9.36"E. La traccia, di lunghezza di circa 40 cm per una larghezza di circa 5 cm, risultava essere parallela alla linea bianca tratteggiata di asse pista e posizionata a destra di essa, ad una distanza di circa 1,20 m e distante circa 40 m dalla coppia di strisce dell'*aiming point*, in prossimità del raccordo "C".

La traccia risultava recente, in quanto vi erano ancora presenti delle piccole parti di materiale plastico, assimilabile a filamenti da abrasione, non ancora rimosse dagli agenti atmosferici.

Foto 9: segno di strusciata sulla RWY dell'aeroporto di Roma Urbe.

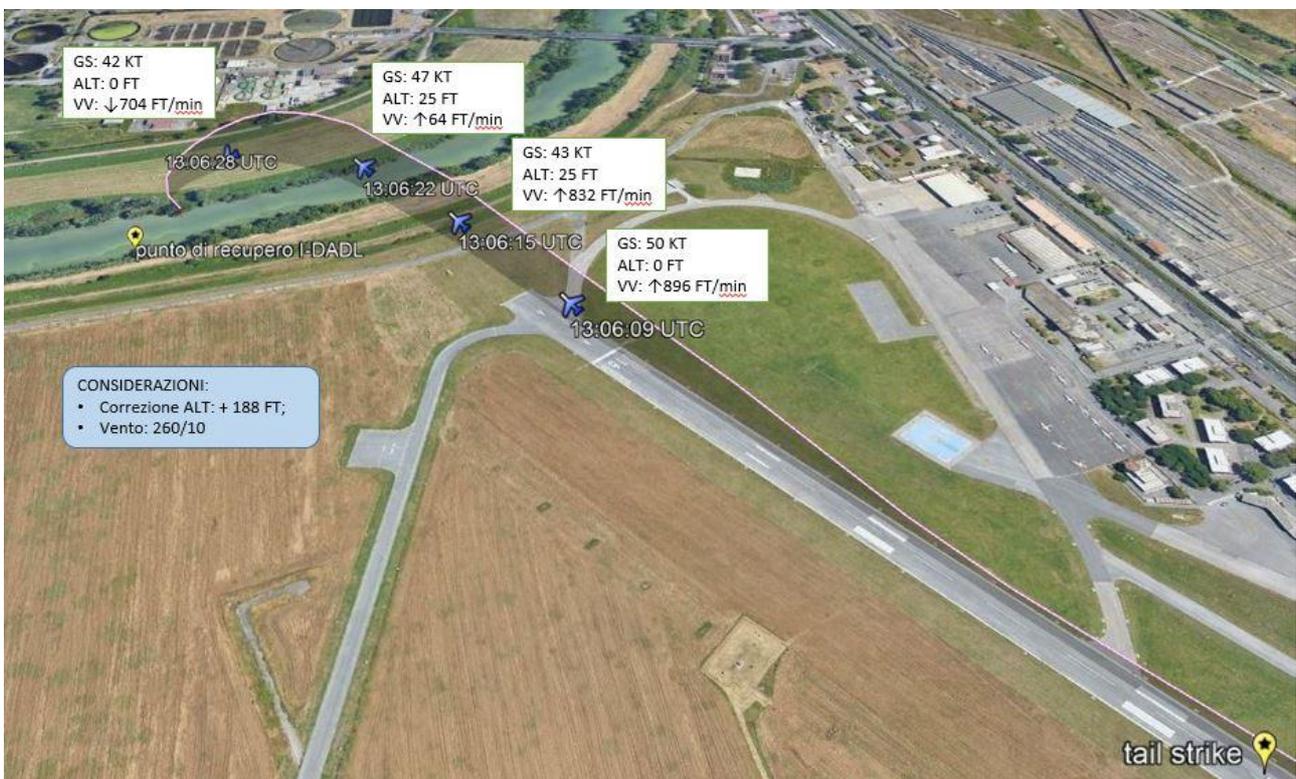
Foto 11: particolare dei parametri di volo dell'aeromobile I-DADL (applicazione flightradar24 e supporto Google Earth).
