# **RELAZIONE D'INCHIESTA**

**INCIDENTE**  
**occorso all'aeromobile**  
**Cessna 152 marche di identificazione I-ECSO,**  
**località Ornaro (RI),**  
**28 settembre 2016**

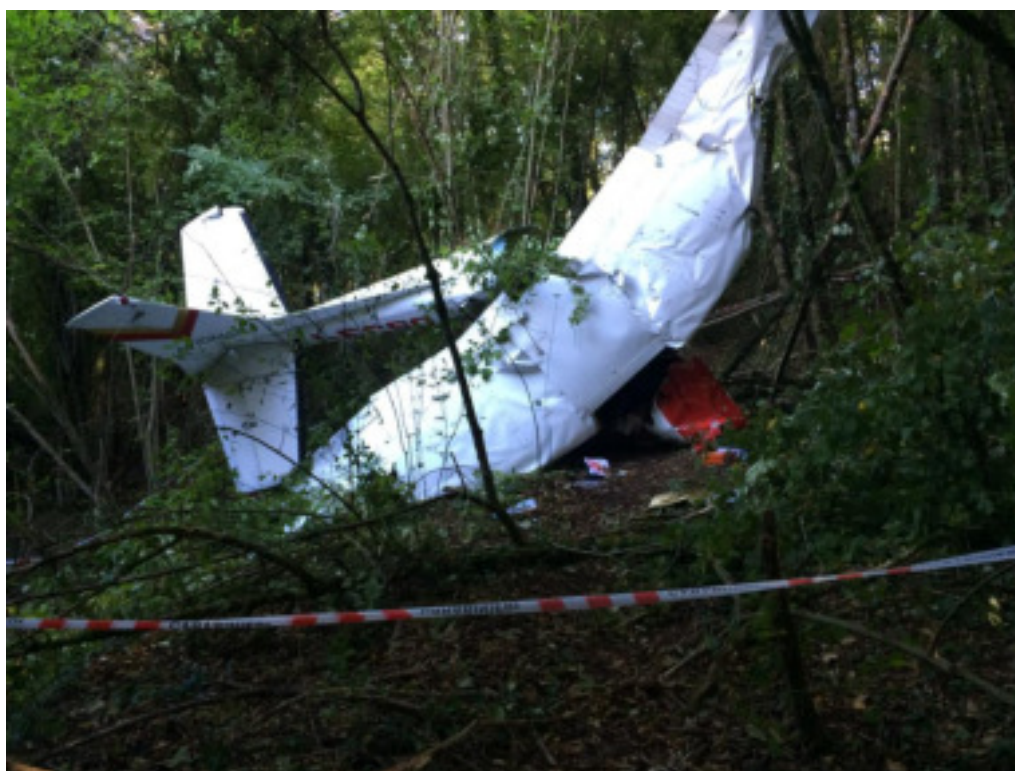
Il relitto dell'aeromobile è stato rinvenuto, all'interno di una piccola valle, ad una altitudine di circa 1.980 piedi, su un terreno boschivo in pendenza (foto 1), caratterizzato da alberi di medio/alto fusto, adiacente ad un terreno agricolo, circa 600 m ad Est di Ornaro (RI) ed a 200 m da una strada secondaria collegante la località di Colonna (RI) con Ornaro.

Foto 1: il C152 marche I-ECSO sul luogo dell'incidente.

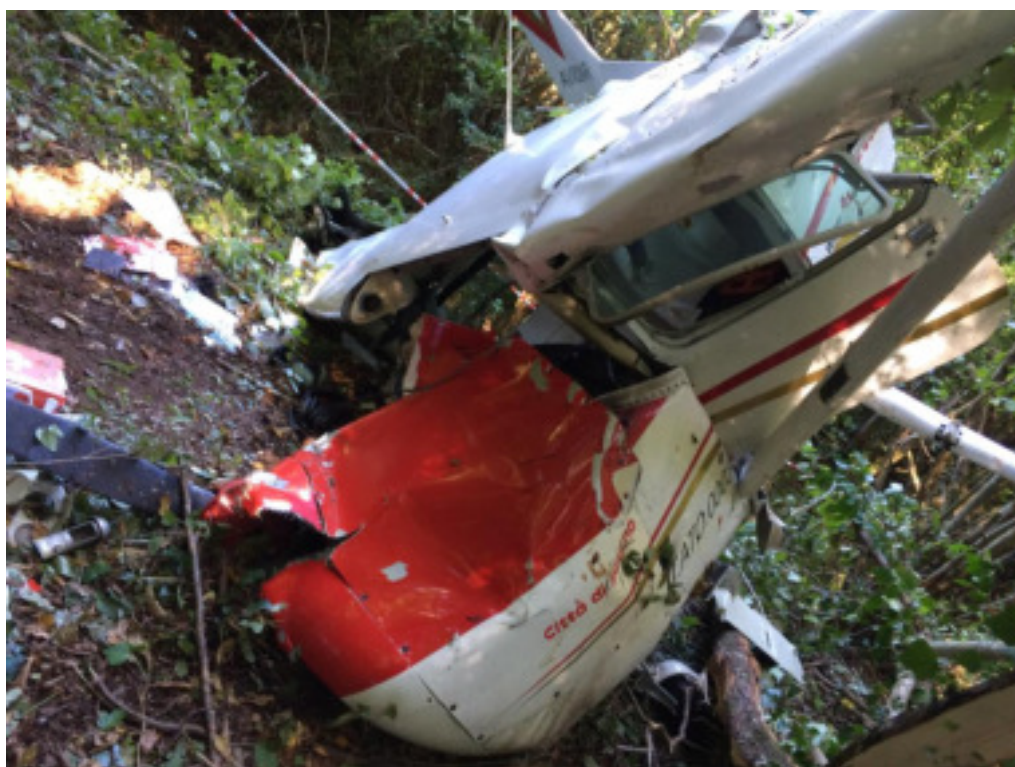
Dall'esame generale del relitto si può evincere che l'I-ECSO abbia impattato il terreno con un assetto a muso basso e con una moderata componente di traslazione orizzontale. In particolare, la parte anteriore del velivolo presentava un elevato grado di distruzione (foto 2).

Foto 2: dettaglio della parte anteriore del C152 marche I-ECSO.

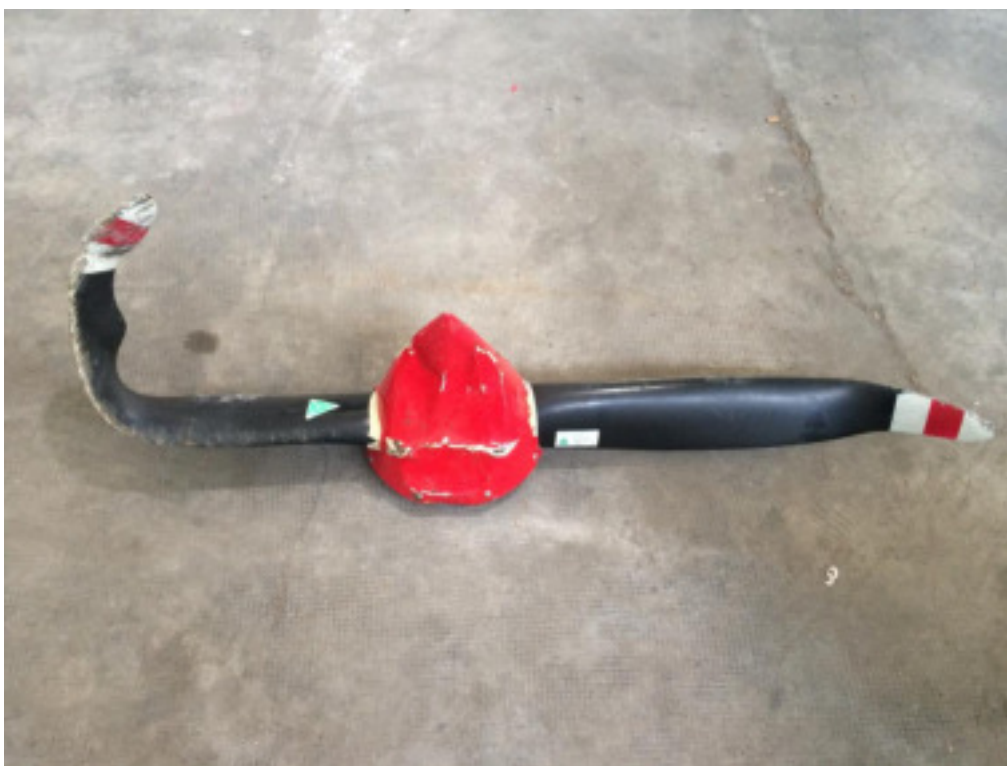
Il gruppo motopropulsore del velivolo appariva sostanzialmente integro. L'esame dell'elica farebbe emergere che la stessa, al momento dell'impatto, aveva un regime rotazionale (foto 3).

Foto 3: complessivo elica del C152 marche I-ECSO.

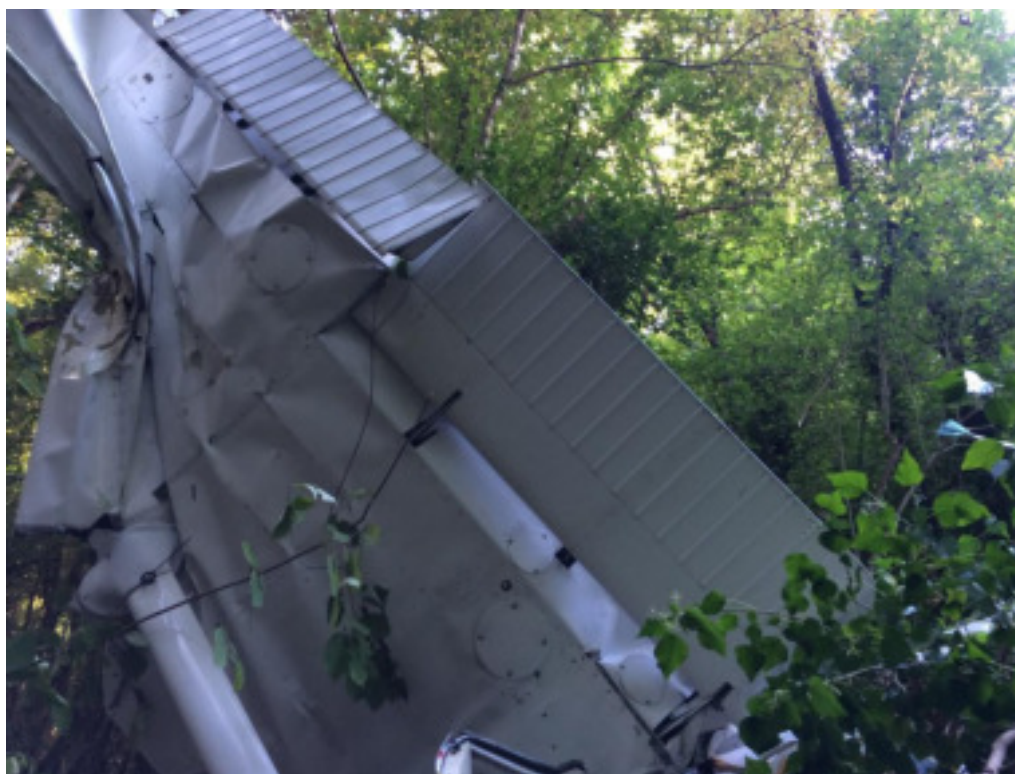
Le semiali presentavano ingenti danni, in particolare sul bordo d'attacco. I flap (foto 4) risultavano in posizione asimmetrica (con una angolazione tra "UP" e 10°), probabilmente a causa dell'impatto, mentre la posizione del relativo selettore presente in cabina di pilotaggio veniva rilevata su "UP". Le superfici mobili dei comandi di volo apparivano integre.

Anche la posizione del comando dei flap rilevata in cabina di pilotaggio (su "UP") non parrebbe in linea con quanto raccomandato (30°) dal citato *Manuale* nel caso di un atterraggio forzato senza motore.

Foto 4: dettaglio del flap semiala sinistra del C152 marche I-ECSO.

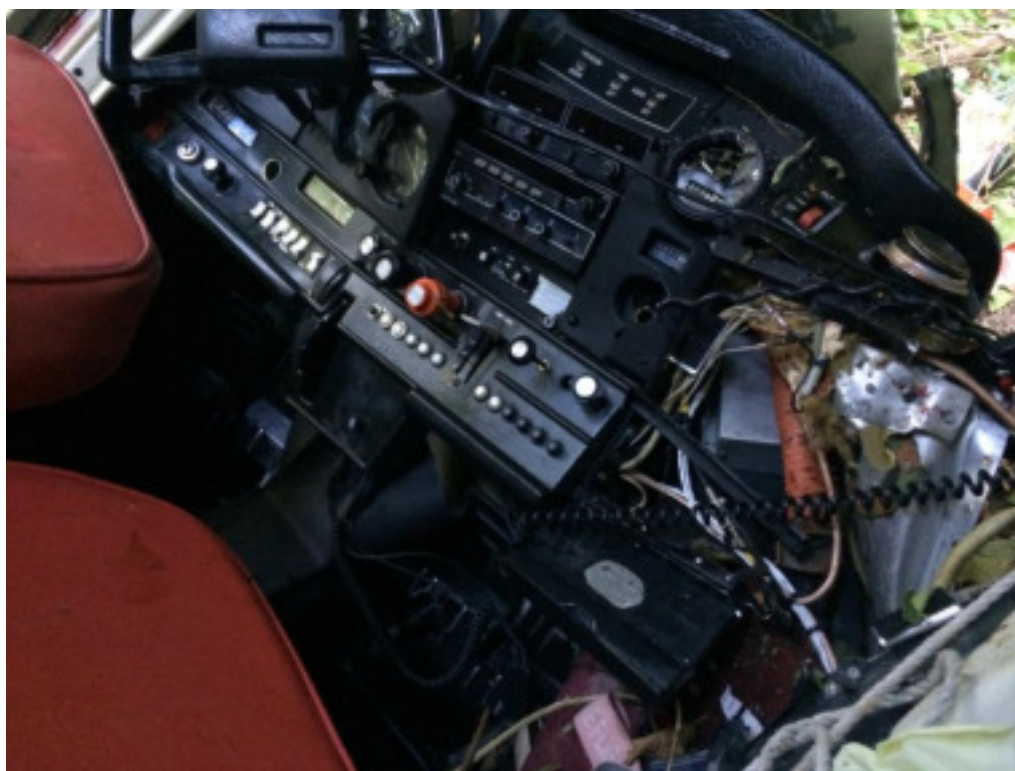
La strumentazione di bordo, a seguito del violento impatto del muso del velivolo, si presentava mediamente danneggiata ed alcuni strumenti, ancorché apparentemente ancora integri, riportavano delle indicazioni ragionevolmente non attendibili.

Foto 5: dettaglio del pannello strumenti del C152 marche I-ECSO.

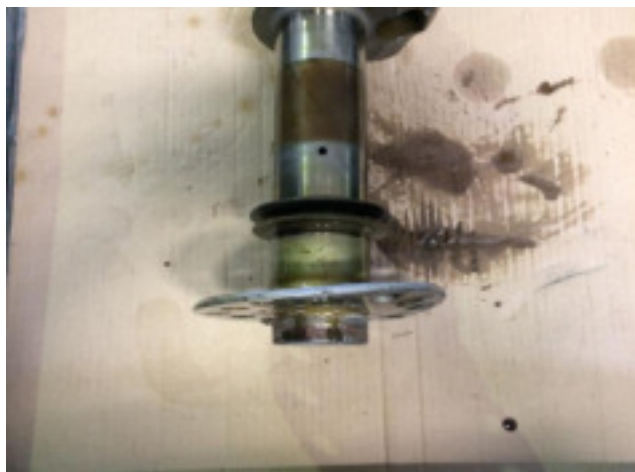
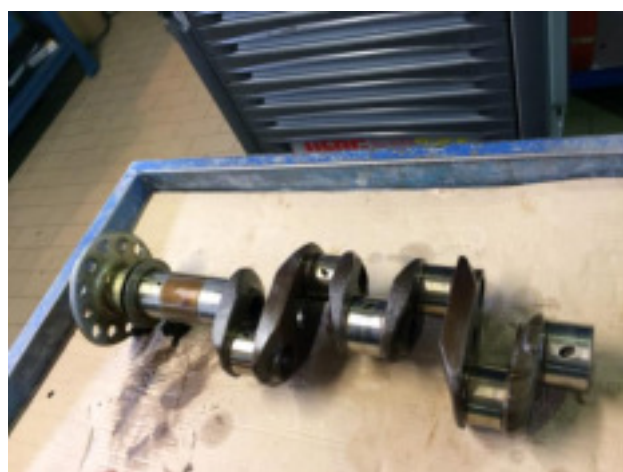
- È stato effettuato il disassemblaggio dei semicaratter motore e bronzine, che non hanno evidenziato anomalie oltre alla normale usura dovuta alle ore di funzionamento. L'albero motore ha evidenziato unicamente la deformazione della flangia porta elica, piegata a causa dell'impatto col terreno (foto 6 e 7). Le bielle e relative bronzine non hanno evidenziato anomalie oltre alla normale usura dovuta alle ore di funzionamento, mentre l'albero a camme presentava la camma che comanda le valvole di aspirazione dei cilindri 1 e 2 consumata di circa 2,7 mm (foto 8 e 9) ed analogamente sono risultati danneggiati i corrispondenti corpi punterie.

Foto 6 e 7: albero motore del C152 marche I-ECSO.

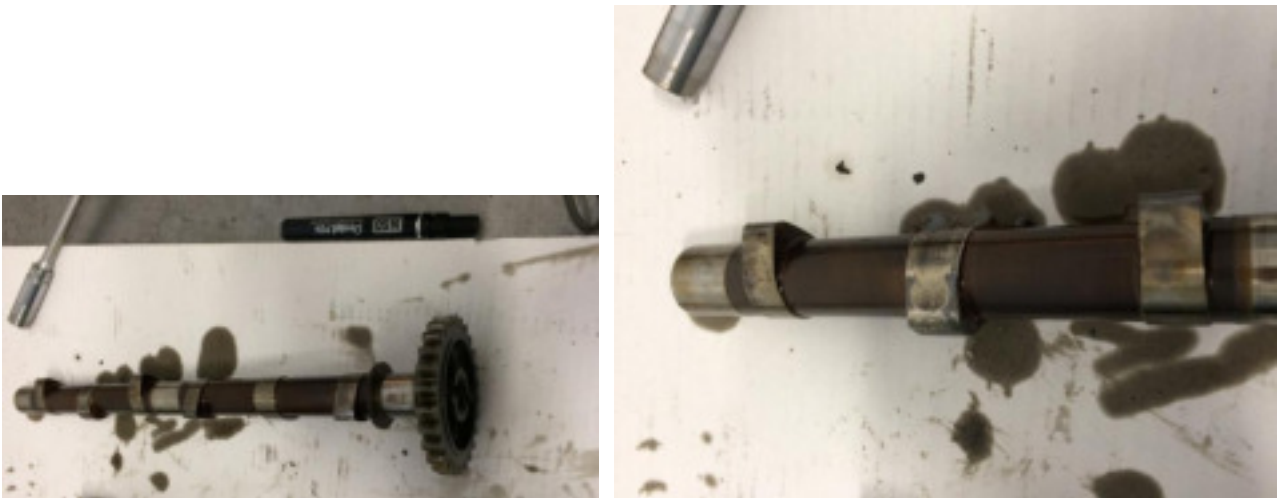
Dall'esame del complessivo motore e dei suoi componenti è stata evidenziata solo l'usura anomala dell'albero a camme e dei corpi punterie delle valvole di aspirazione dei cilindri 1 e 2: è tuttavia ragionevole ritenere che tali condizioni non possano aver prodotto un arresto improvviso o un calo delle prestazioni del motore.

Foto 8 e 9: albero a camme del motore del C152 marche I-ECSO.

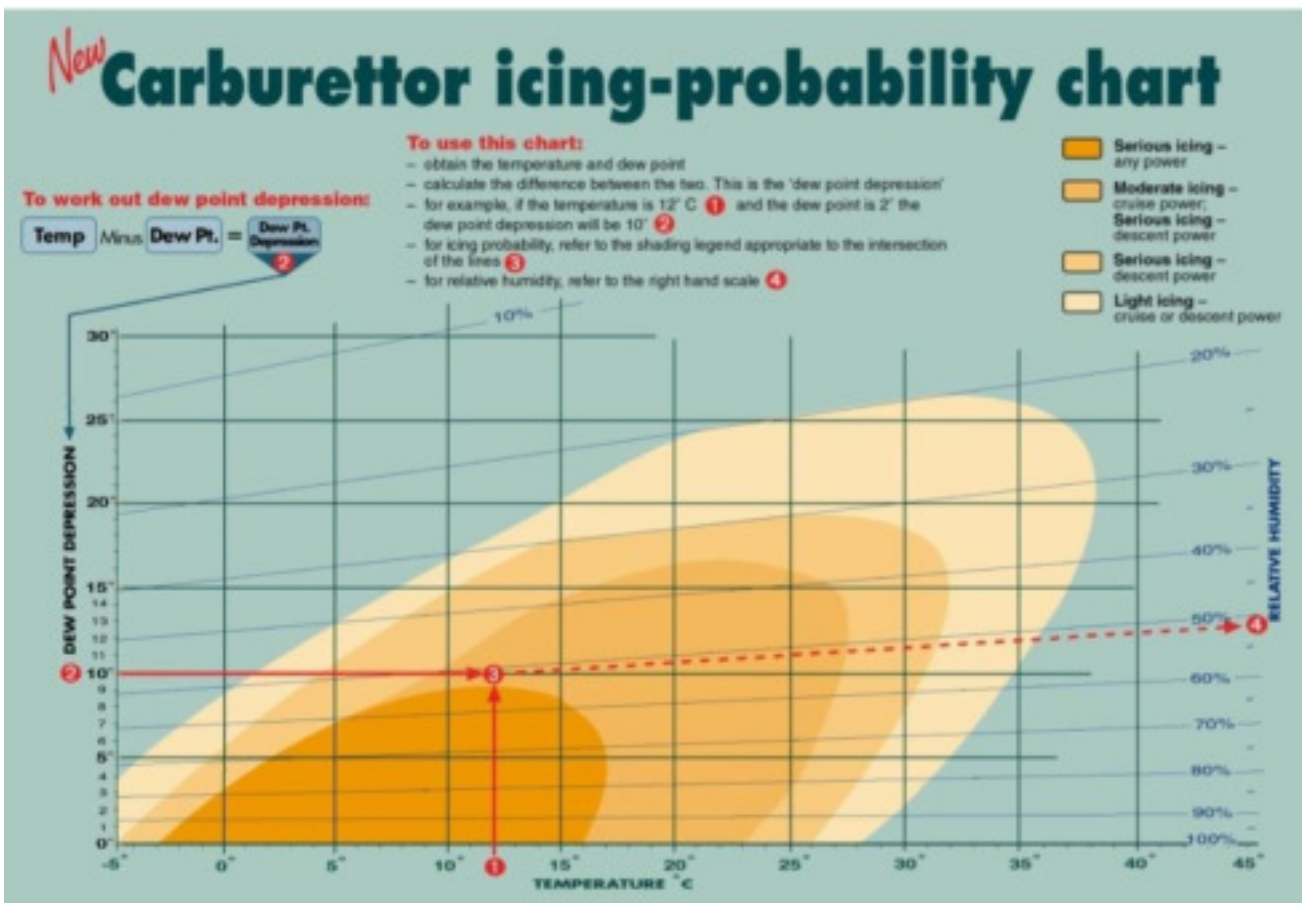
Sulla base della interpolazione dei dati dei bollettini meteorologici acquisiti con il grafico della probabilità di formazione di ghiaccio al carburatore elaborato dall'ATSB<sup>2</sup>, non si può escludere la possibilità che, al momento dell'evento, sussistessero tali condizioni (figura 3).

Sulla base della interpolazione dei dati dei bollettini meteorologici acquisiti con il grafico della probabilità di formazione di ghiaccio al carburatore elaborato dall'ATSB, non si può escludere la possibilità che, al momento dell'evento, sussistessero tali condizioni.

Figura 3: grafico delle probabilità di formazione di ghiaccio al carburatore pubblicato dall'ATSB.
