# **RELAZIONE D'INCHIESTA**

**INCIDENTE  
occorso all'aeromobile  
Cessna 152 marche I-SANW,  
in prossimità dell'aeroporto di Asiago (VI),  
13 agosto 2019**

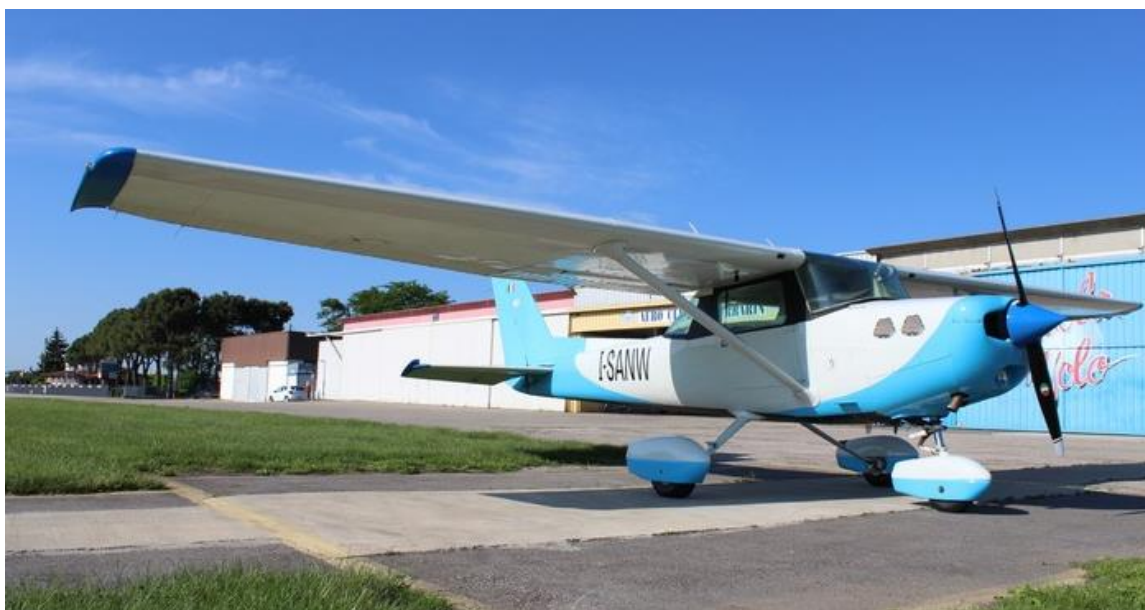
L'aeromobile I-SANW (foto 1)<sup>1</sup> era stato costruito nel 1983, con S/N 15285766, passato in proprietà all'attuale proprietario nel 2006. I documenti dell'aeromobile sono risultati in corso di validità. Aveva accumulato circa 13.581h 30' di volo totali e l'ultima ispezione (50h cellula e 50h motore) era stata effettuata a 13.560h 47', in data 31.7.2019. La successiva ispezione programmata era prevista a 13.617h o in data 10.11.2019.

Foto 1: aeromobile Cessna 152 marche I-SANW.

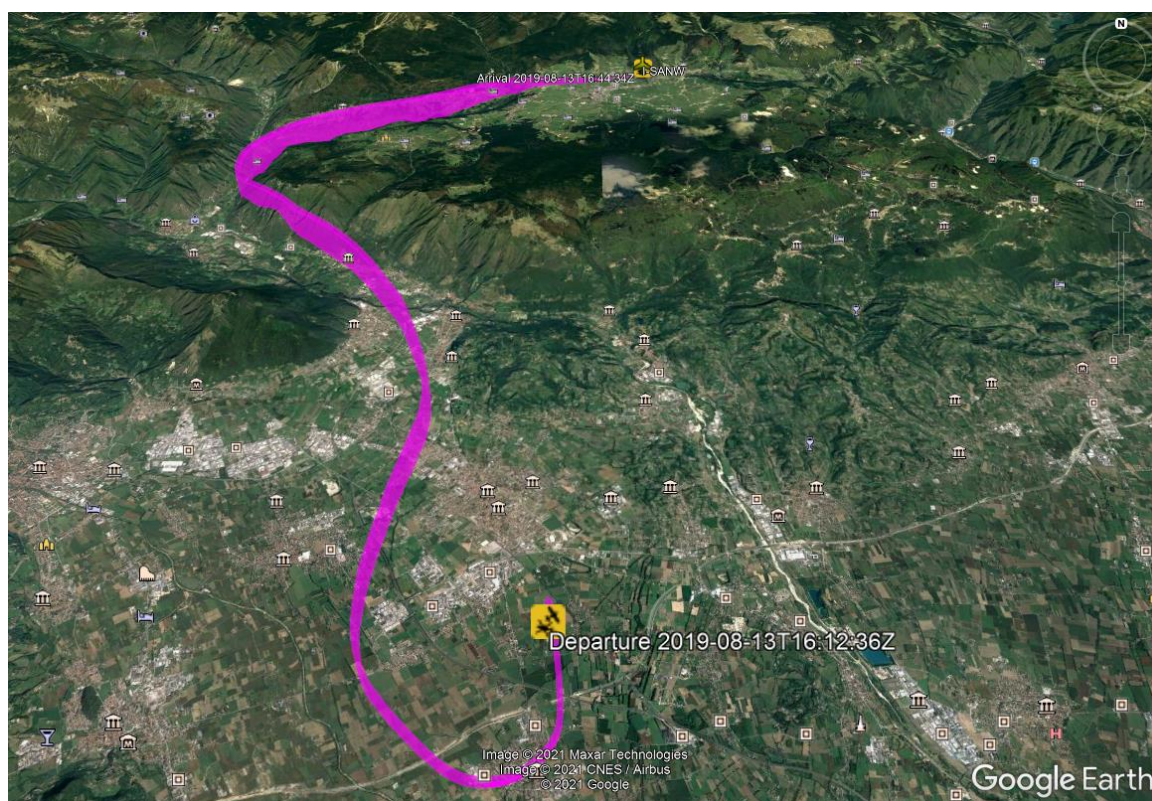
Foto 2: rotta seguita dall'I-SANW, registrata dall'applicazione del cellulare a bordo dell'aeromobile (su supporto Google Earth).

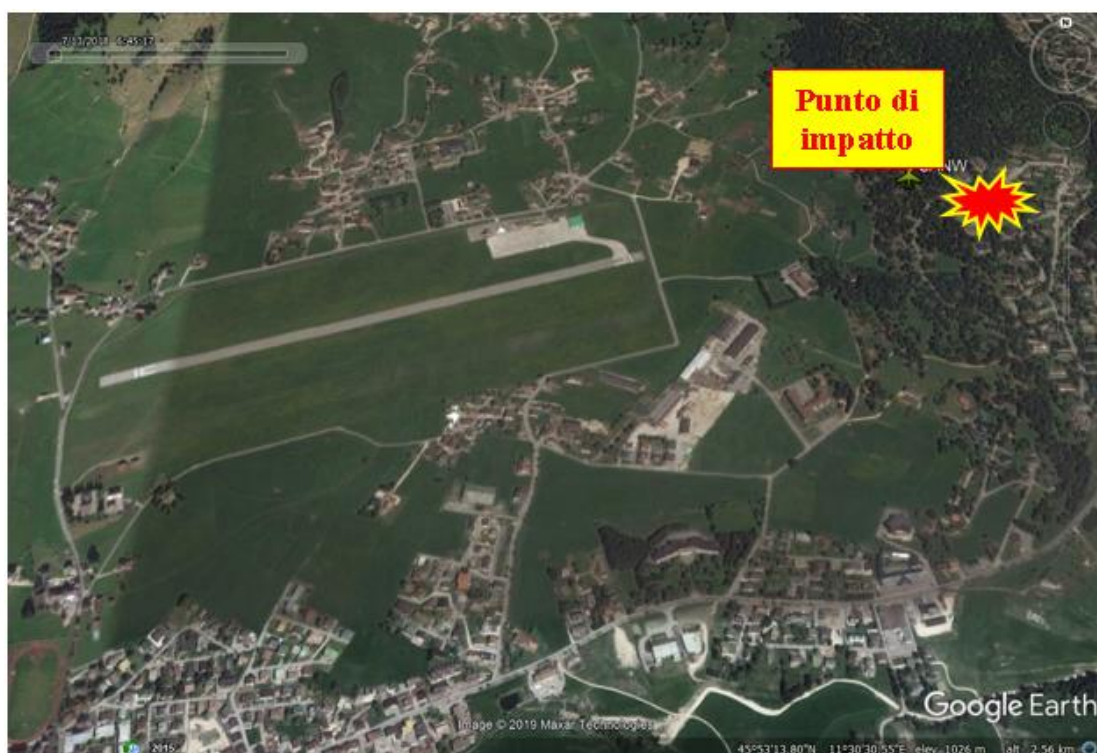
La zona dell'incidente si trovava in prossimità di una strada, sul versante boschivo di una ripida collina a Est dell'aeroporto, a circa 600 m di distanza, pressoché sul prolungamento dell'asse RWY 08 (foto 3 e 4). La vegetazione era costituita da alberi di alto fusto (prevalentemente pini e abeti) e arbusti.

Foto 3: vista aerea del punto di impatto (su supporto Google Earth).

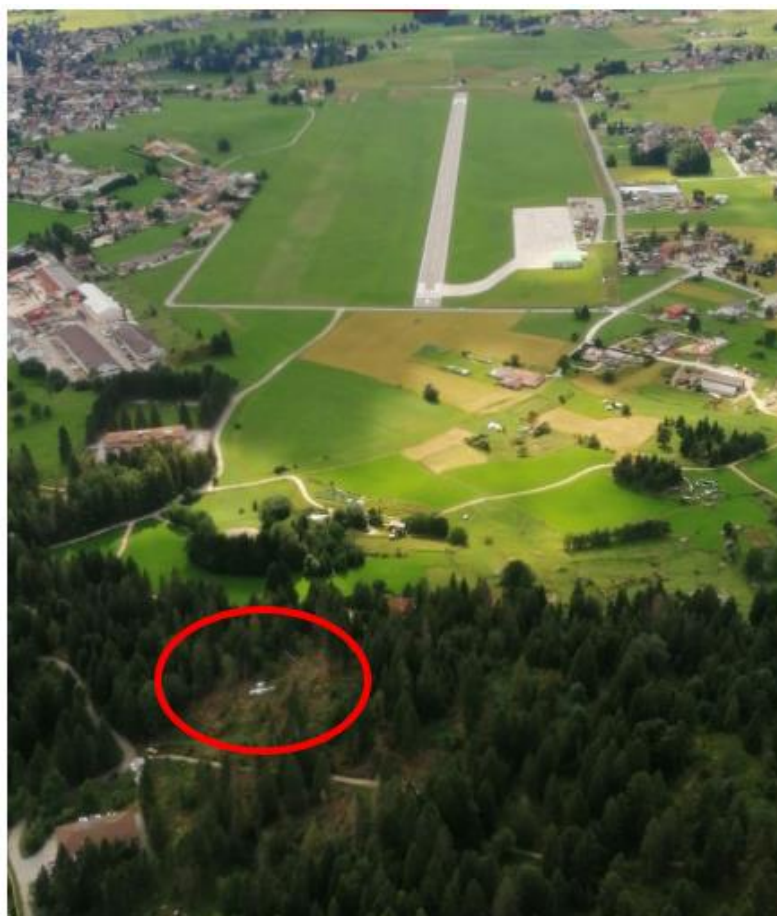
Foto 4: ripresa aerea del luogo dell'incidente rispetto alla pista di Asiago.

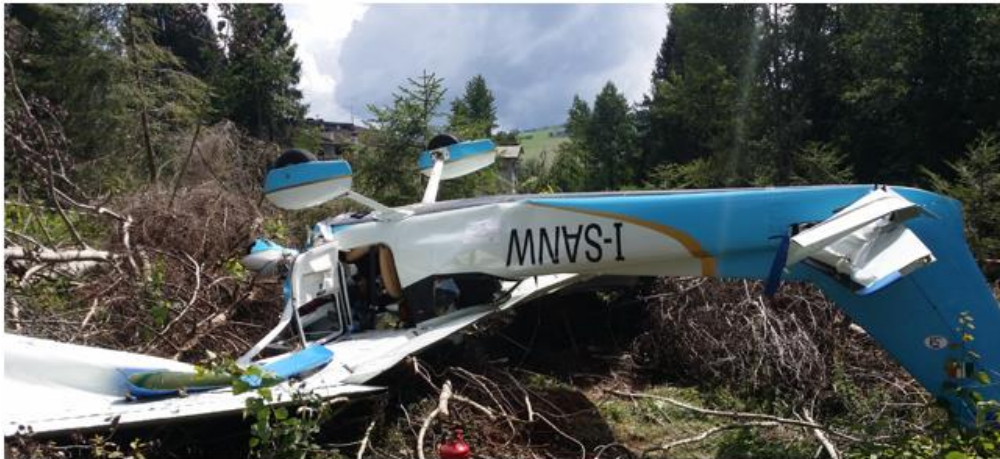
Il relitto si presentava capovolto e nonostante le notevoli deformazioni dovute all'impatto risultava relativamente integro, in quanto il terreno morbido e la presenza di arbusti e ramaglia umida avevano, in parte, assorbito l'energia della caduta, preservando le due persone a bordo ed evitando l'innescò di un incendio post impatto (foto 5).

Foto 5: il relitto dell'I-SANW nel luogo dell'incidente.

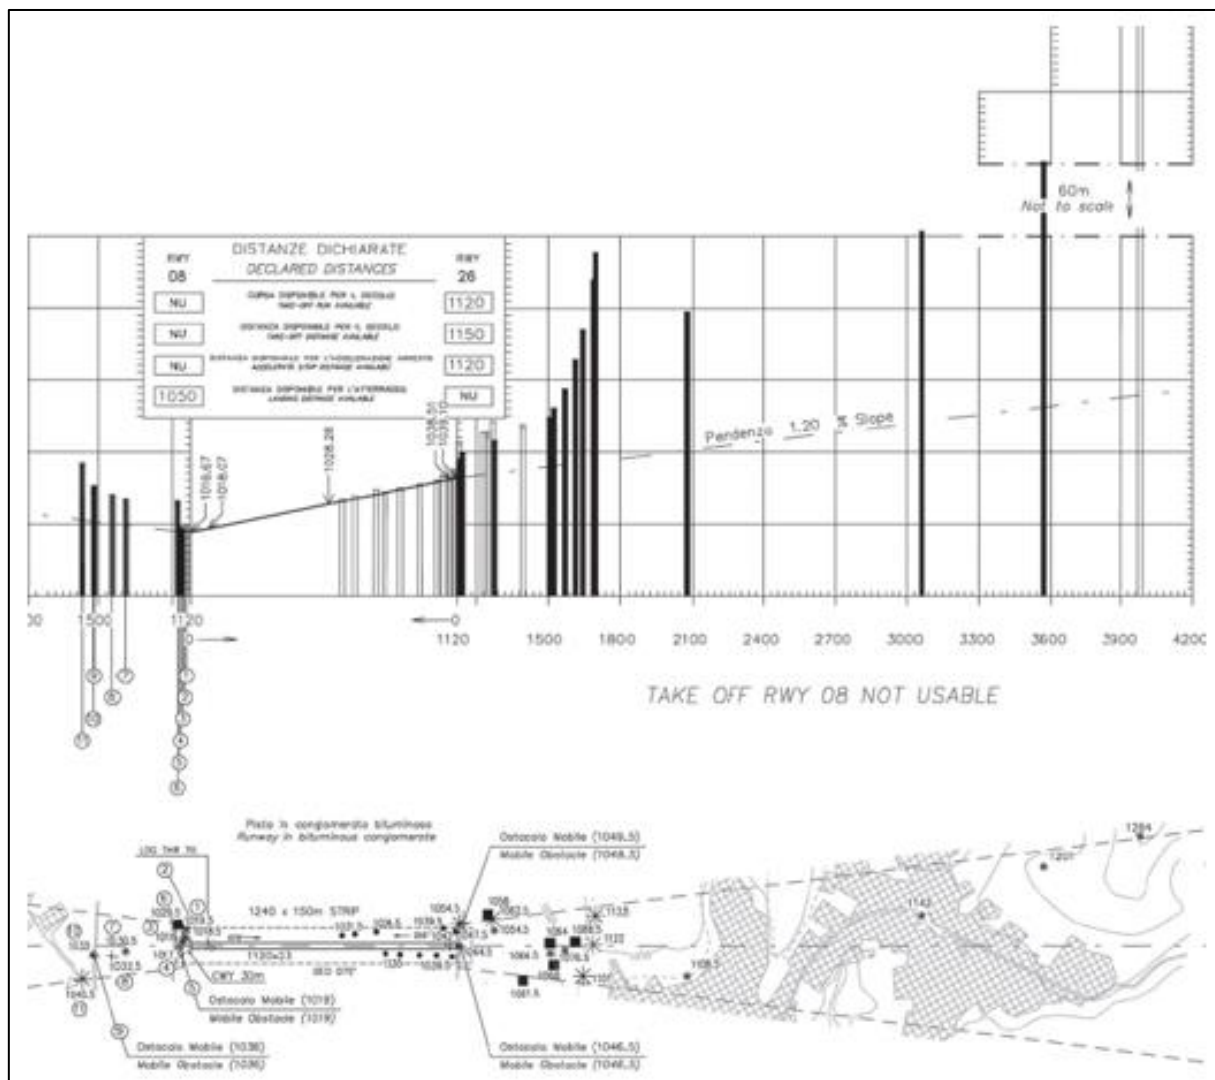
La carta degli ostacoli è riportata nella figura 4.

Figura 4: carta degli ostacoli di aerodromo tratta dall'AIP Italia.

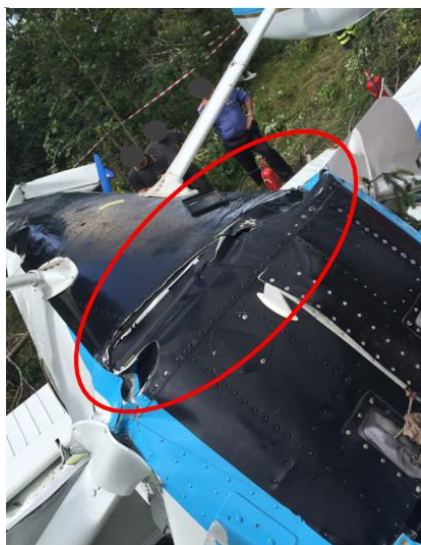
L'abitacolo, la fusoliera, le semiali e i piani di coda dell'aeromobile apparivano integri e solidali, evidenziando ampie deformazioni a seguito dell'impatto al suolo. Il gruppo propulsore giaceva in posizione verticale sotto la struttura dell'aeromobile, che aveva ceduto all'altezza dei montanti anteriori delle semiali (foto 6). Ciò conferma una traiettoria di impatto pressoché verticale, a cui è seguito il cedimento della fusoliera e il conseguente ribaltamento.

Foto 6: punto di cedimento della struttura a seguito dell’urto con il terreno.

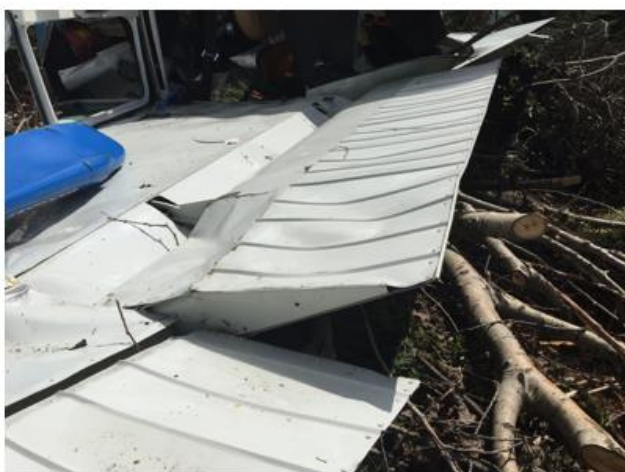
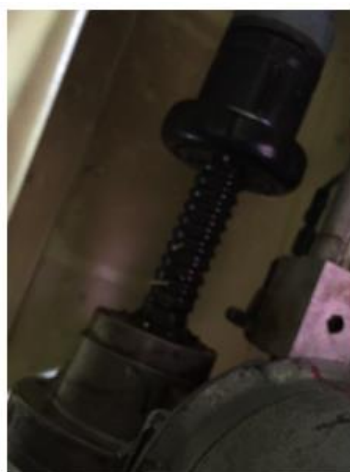
I flap, ancora solidali alla struttura, risultavano parzialmente estesi, come confermato dalla vite senza fine dell'attuatore elettrico (foto 7 e 8).

Foto 7 e 8: particolare dei flap e della posizione del relativo attuatore.

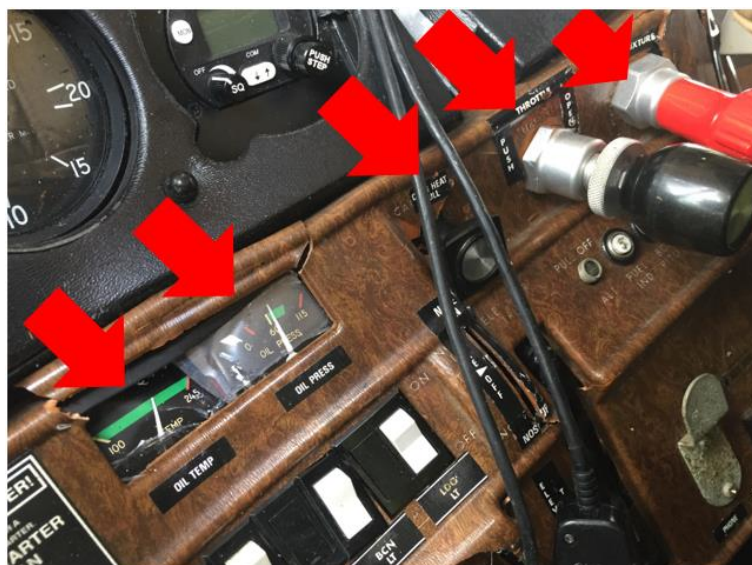
All'interno dell'abitacolo (foto 9), seppur seriamente danneggiato, si è constatata la seguente posizione dei comandi motore: manette *throttle* e *mixture* in posizione avanzata (potenza massima e miscela *full rich*), aria calda carburatore

“OFF”. Gli indicatori di temperatura e pressione dell’olio erano bloccati in arco verde.

La leva dei flap, visibilmente deformata, era su “UP”, in posizione difforme rispetto alle altre evidenze raccolte, presumibilmente a seguito dell’impatto con il terreno.

Foto 9: posizione dei comandi e degli indicatori strumenti.

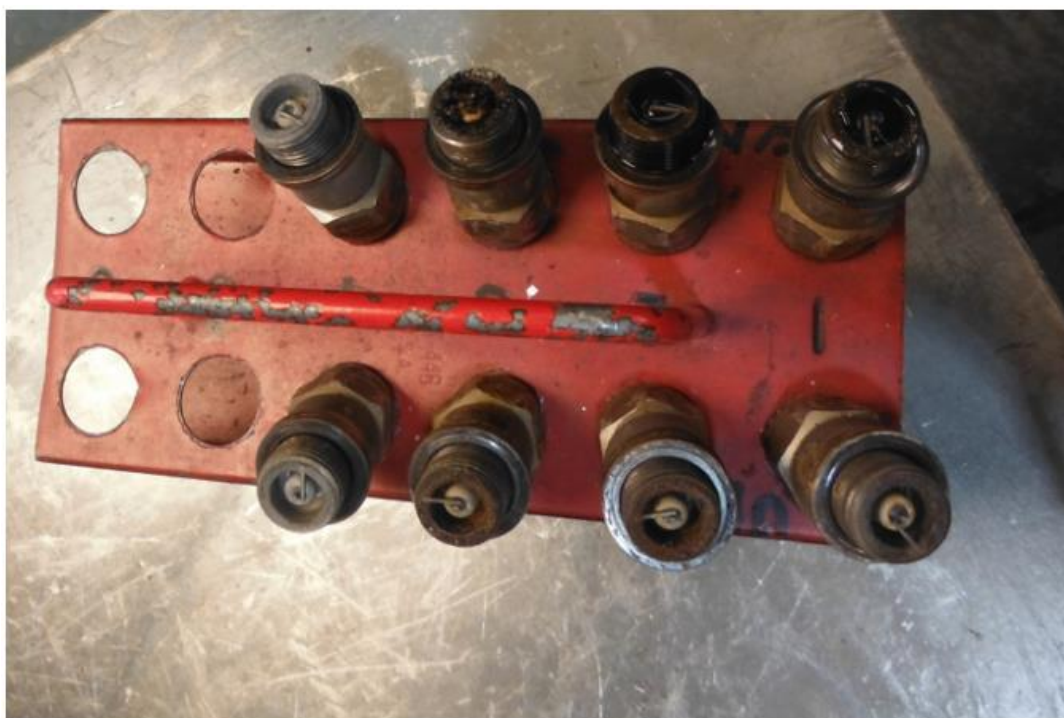
- Smontaggio, analisi visiva delle condizioni delle candele e test funzionale, risultato positivo (foto 10).
- Smontaggio delle teste dei cilindri per la verifica del gioco delle valvole in rapporto ai valori stabiliti dal SB 388 C.

Foto 10: dettagli delle candele.

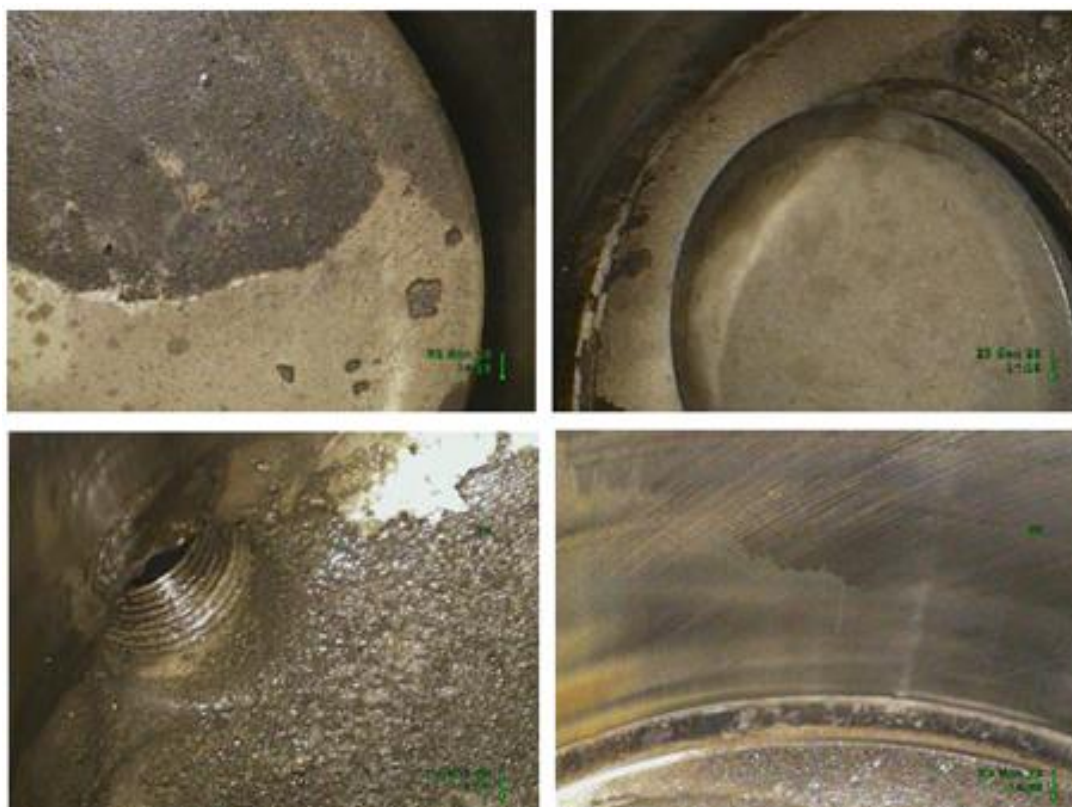
- Analisi endoscopica dei cilindri, delle camere di combustione, delle valvole e della testa dei cilindri, che non ha evidenziato anomalie (foto 11).

Foto 11: dettagli dell'analisi endoscopica dei cilindri.

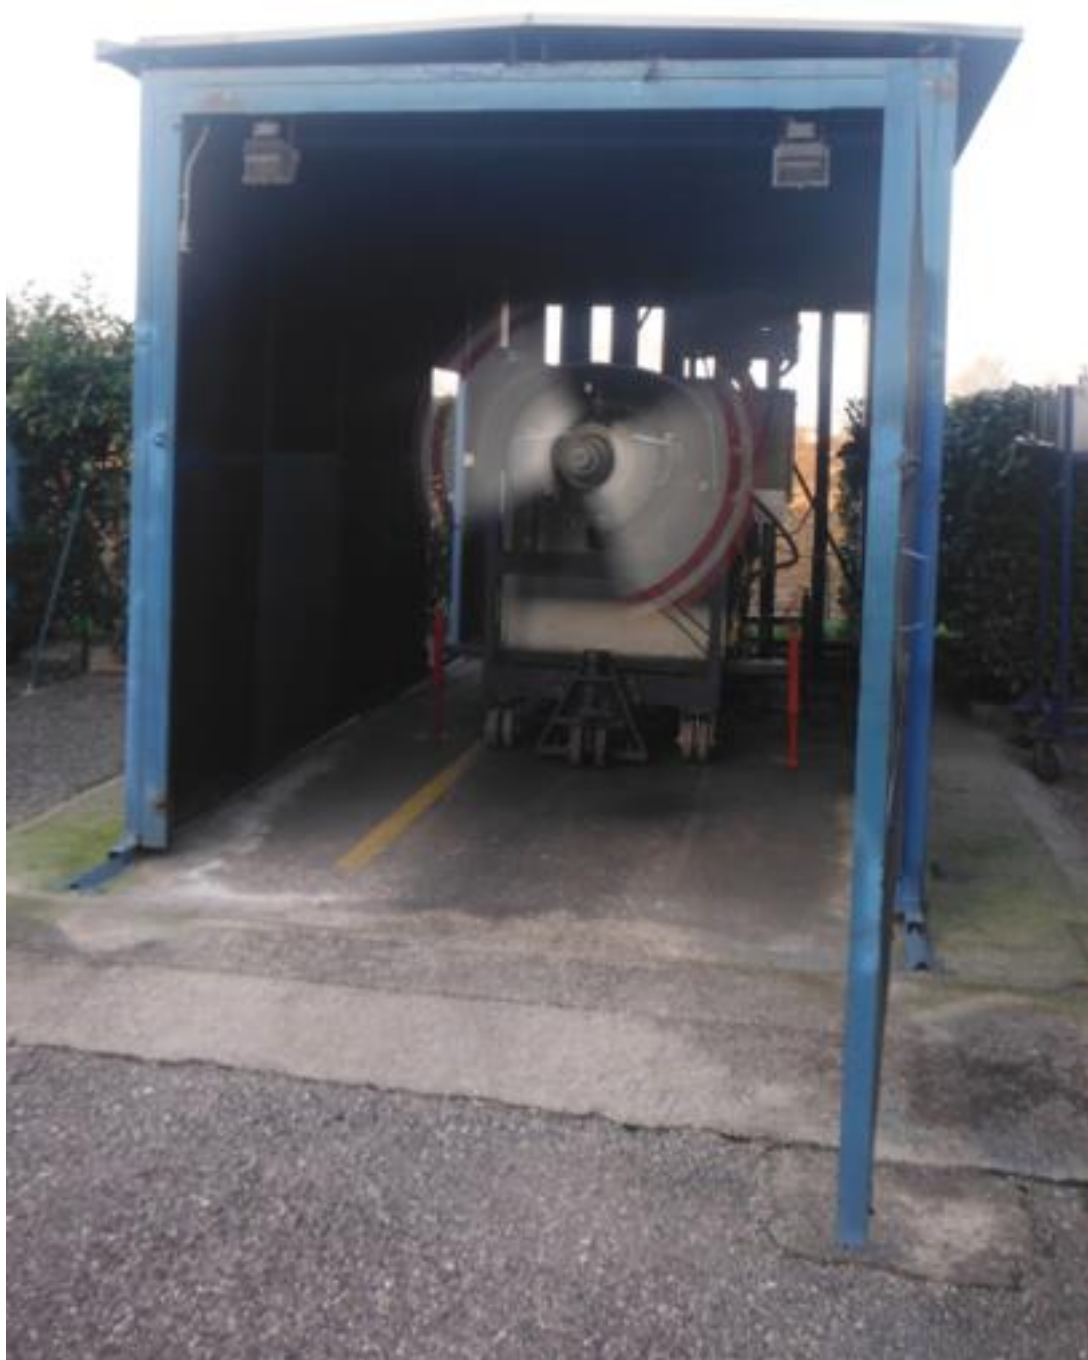
Il test è stato effettuato a motore caldo ed è consistito nella rilevazione dei valori di potenza massima erogata (2800 RPM a 28.37 di MAP) e a prove di "riattaccata" con escursioni repentine della manetta da "idle" a "full power". La prova ha avuto esito positivo, confermando il buon funzionamento del propulsore (foto 12).

Foto 12: prova al banco del propulsore a diversi regimi di potenza.

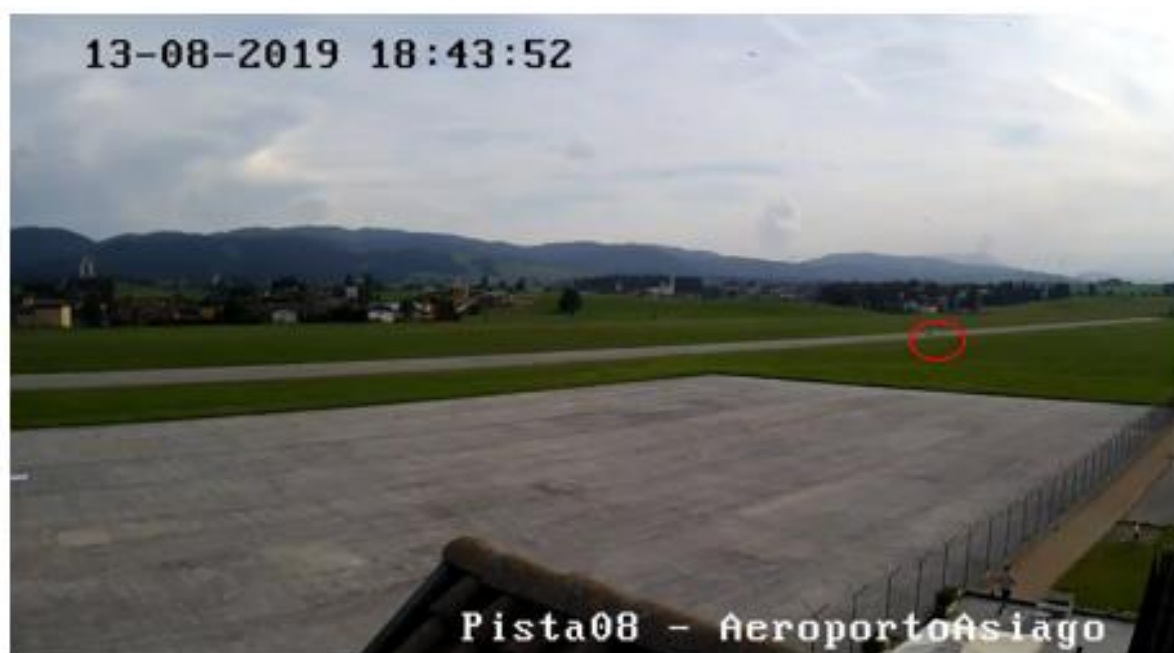
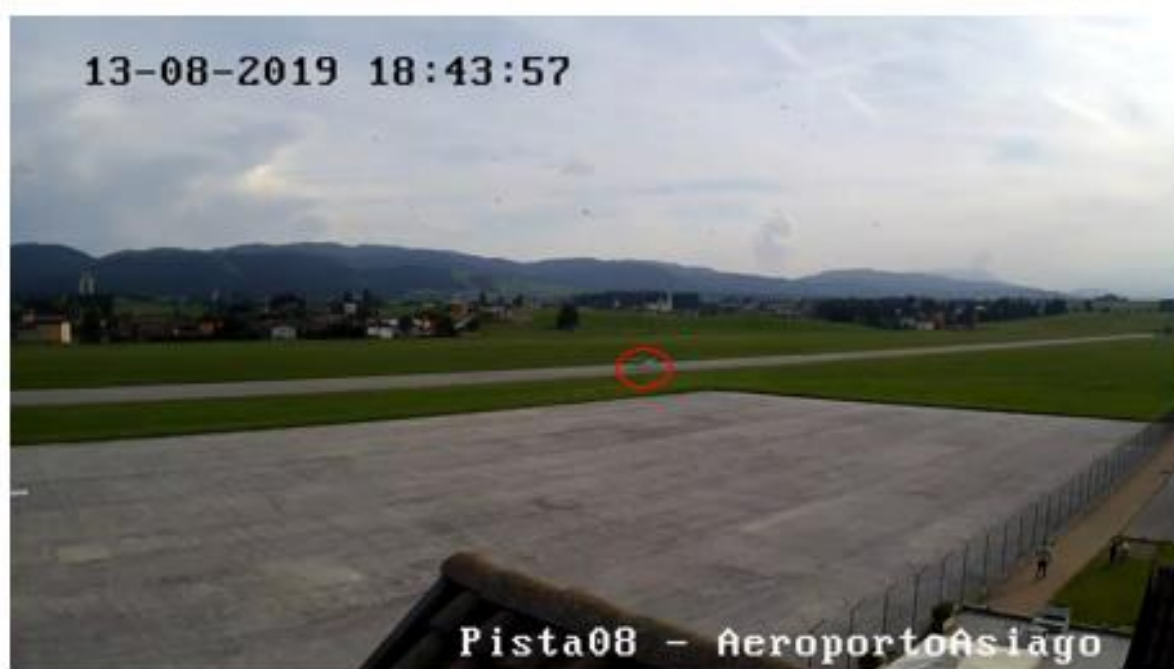
Nel dettaglio, sono stati estratti alcuni fotogrammi individuando, con buona approssimazione, il punto di contatto con la pista (foto 13 e 14) e del successivo re-involo (foto 15 e 16).

Foto 13 e 14: dettaglio del punto di contatto (in alto) e successivo rullaggio (in basso) per RWY 08, ad Asiago, durante il *touch and go*.

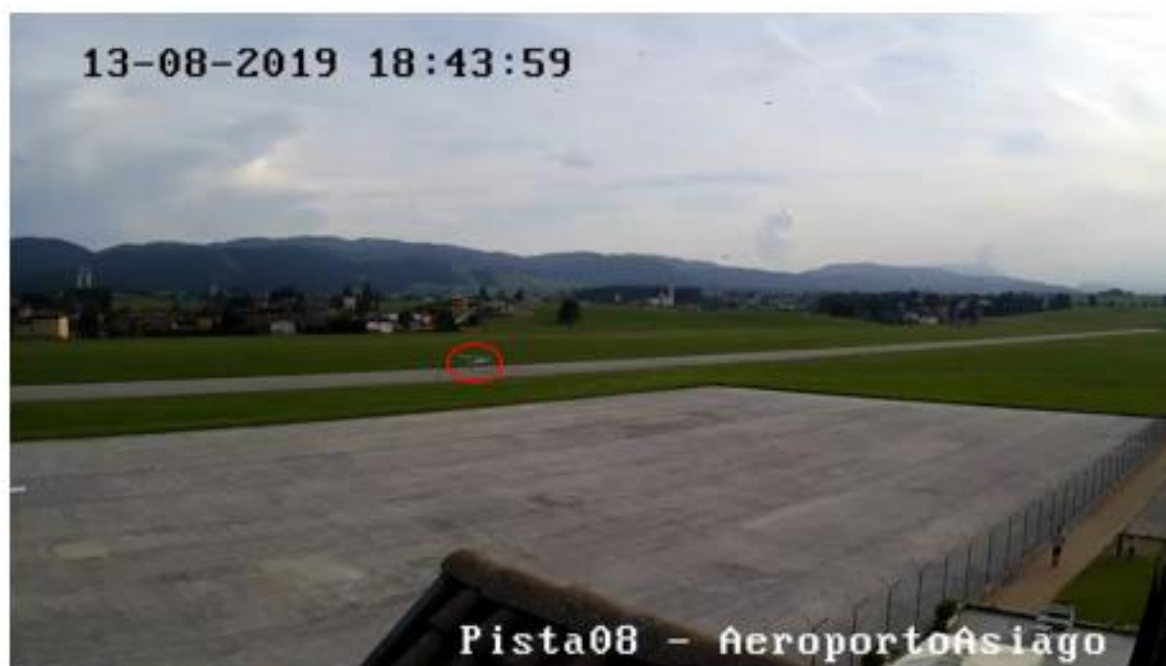
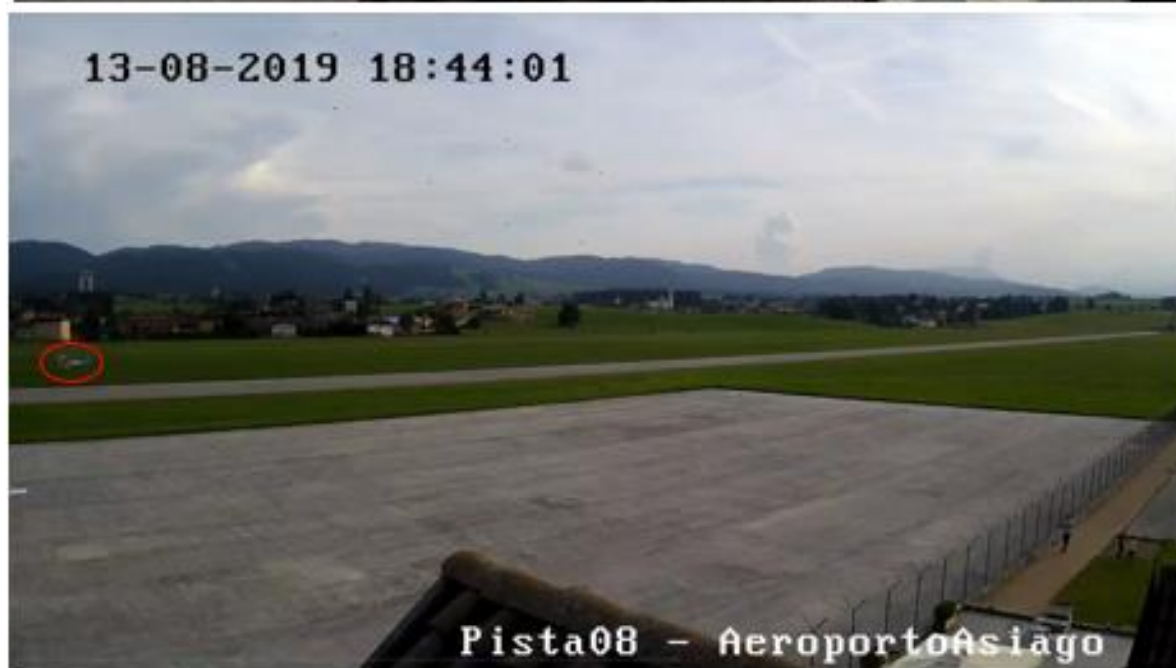
Foto 15 e 16: dettaglio dell'involto dalla RWY 08, ad Asiago, durante il *touch and go*.

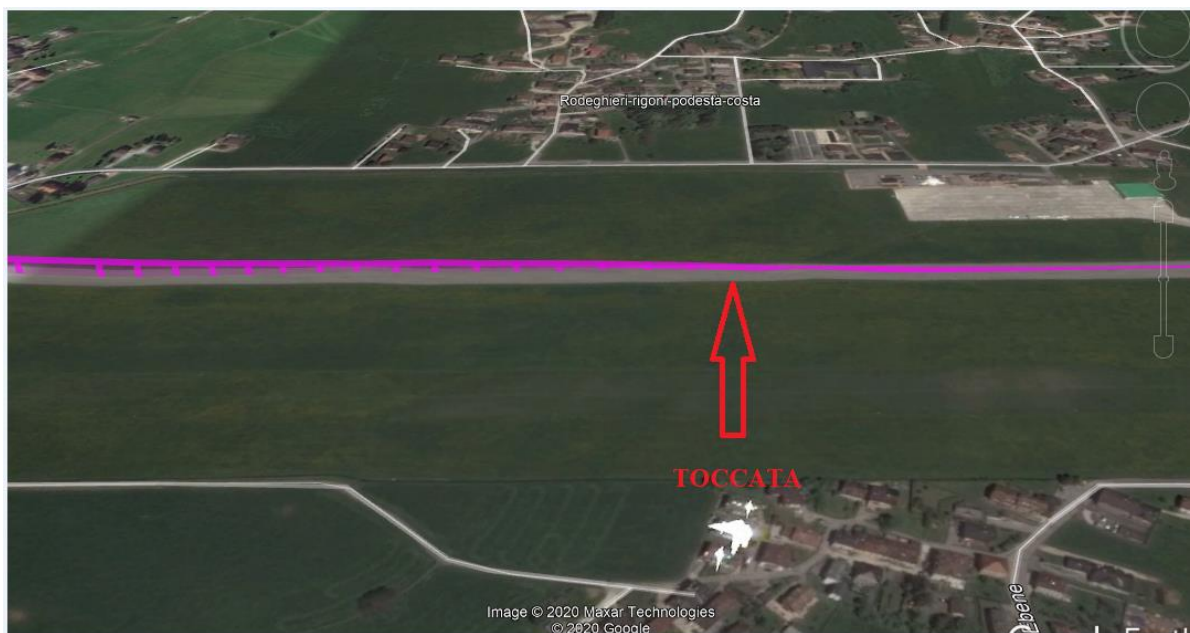
Tali informazioni sono state in seguito confermate dai dati estrapolati dal software aeronautico installato nel cellulare presente a bordo (foto 17).

Foto 17: punto di contatto registrato dal GPS del cellulare presente a bordo (su supporto Google Earth).
