# **RELAZIONE D'INCHIESTA**

**INCIDENTE  
occorso all'aeromobile  
CESSNA 152 marche di identificazione I-SVFG,  
località Malga Casarine (TN),  
2 giugno 2018**

### **aeromobile Cessna 152 marche I-SVFG**

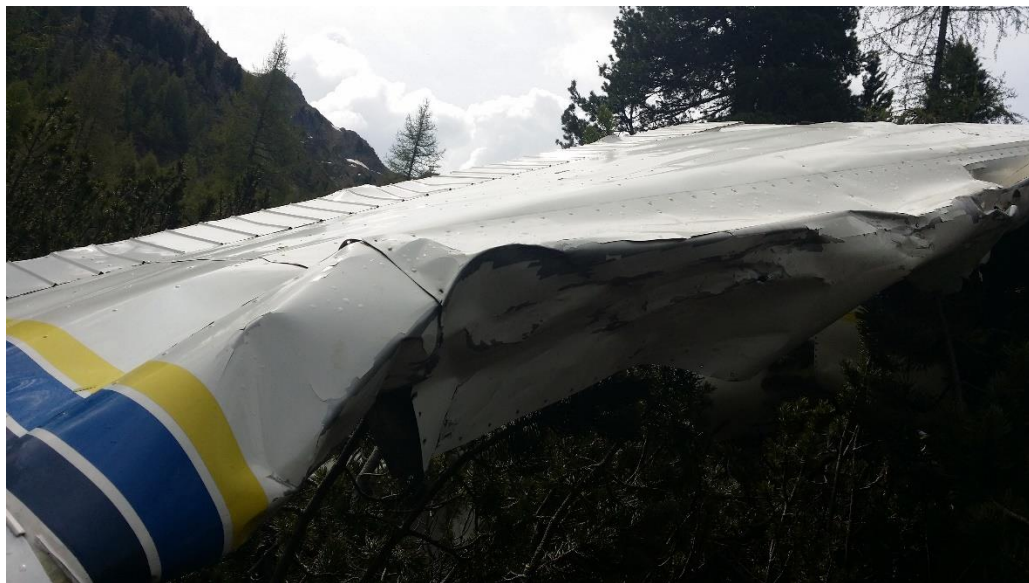
Foto 3: danneggiamenti semiala destra.

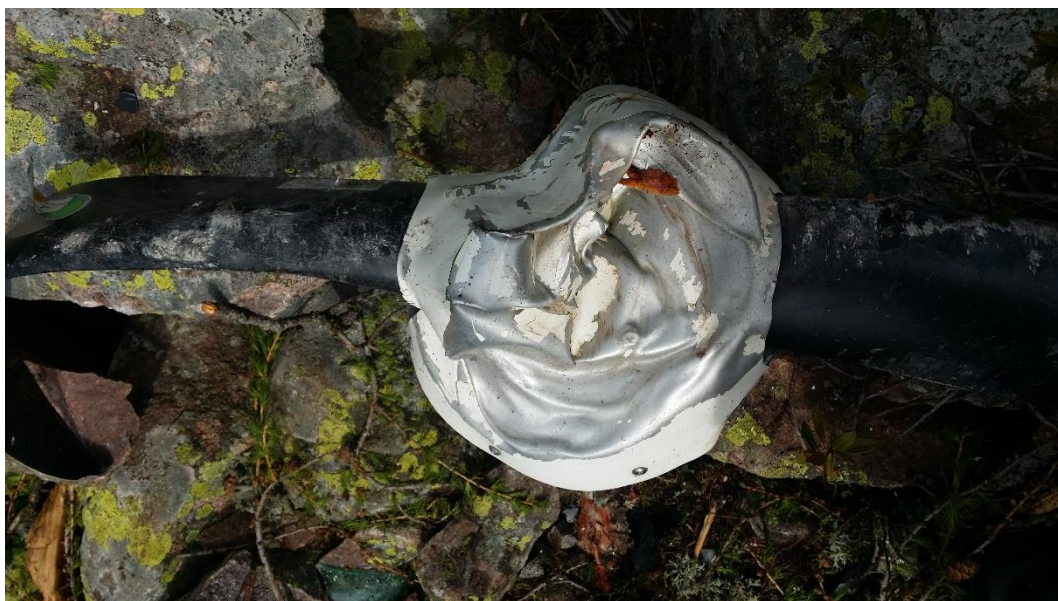
Sull'ogiva (foto 4) si riscontravano danneggiamenti elicoidali, mentre sulle pale erano presenti deformazioni e strisciate orientate in modo coerente al senso di moto del propulsore (foto 5). Il motore non mostrava esternamente anomalie (foto 11).

Foto 4: danneggiamenti ogiva dell'elica.

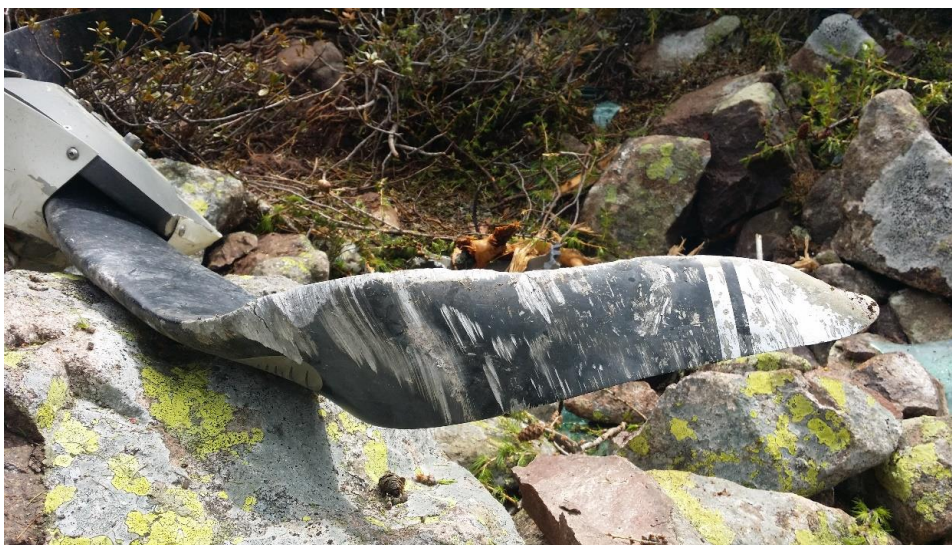
Foto 5: danneggiamenti di una pala dell'elica.

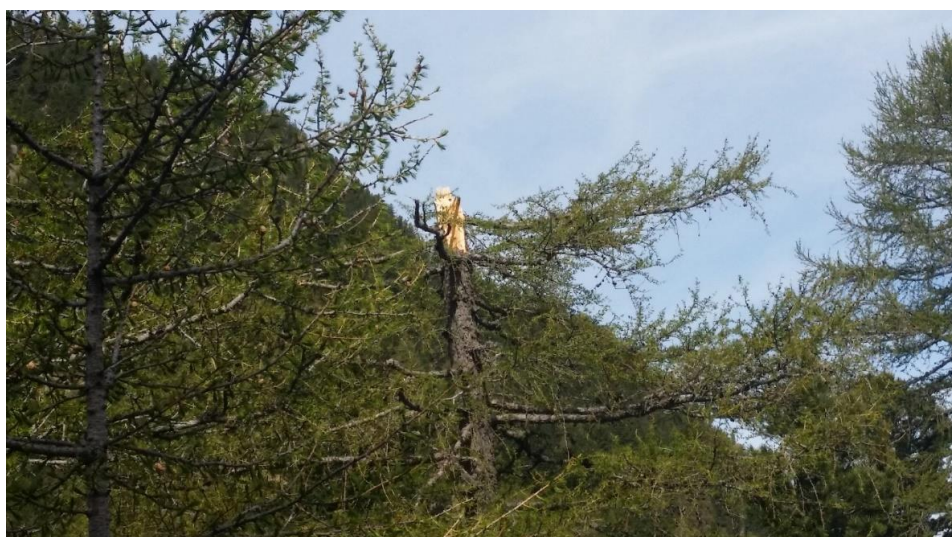
| <b>Altri danni</b> | Danni alla vegetazione circostante. In particolare, si riscontrava il troncamento di un albero ad una altezza di circa 4 m (foto 6). Tale albero si trovava ad una distanza di circa 5 m dal relitto, mentre la parte asportata dallo stesso è stata rinvenuta vicino al relitto (foto 7). |

Foto 6: dettaglio dell'albero danneggiato nella traiettoria di discesa dell'aeromobile.

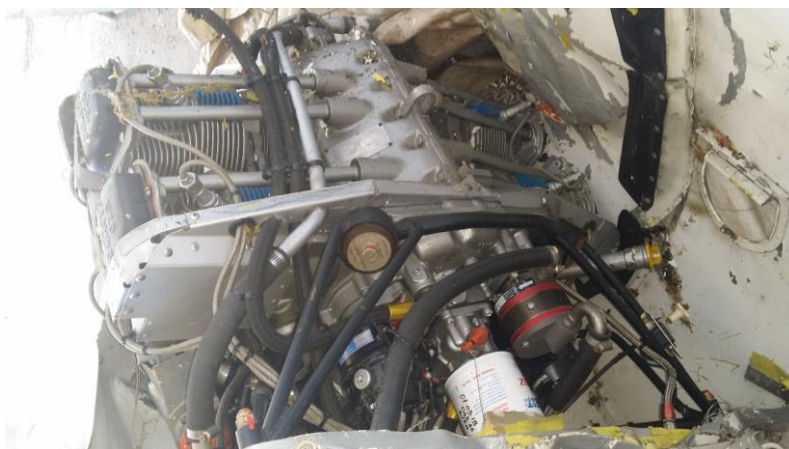
Foto 11: motopropulsore.

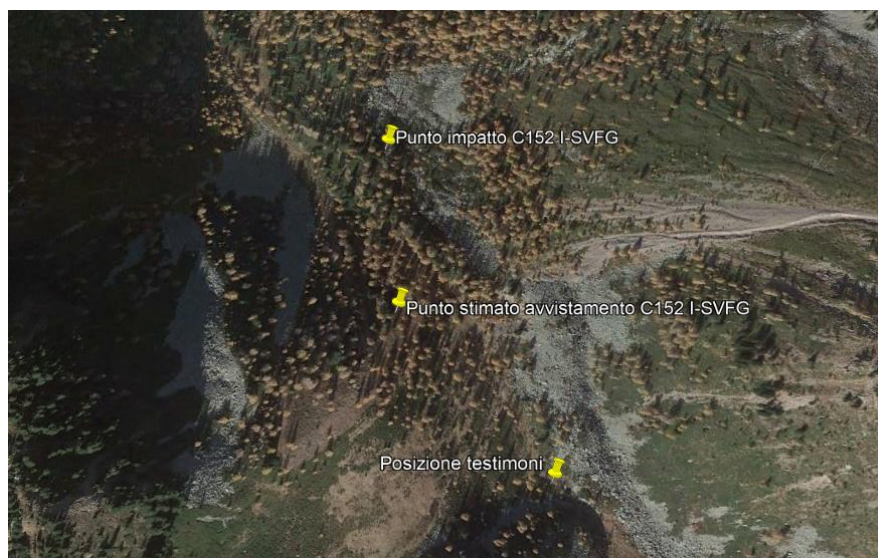
Gli è stato chiesto, ai fini dell'inchiesta, di portarsi nel punto esatto del primo avvistamento dell'aeromobile (foto 15).

Foto 15: posizione testimoni 1 e 2 e punto di impatto velivolo (su supporto Google Earth).

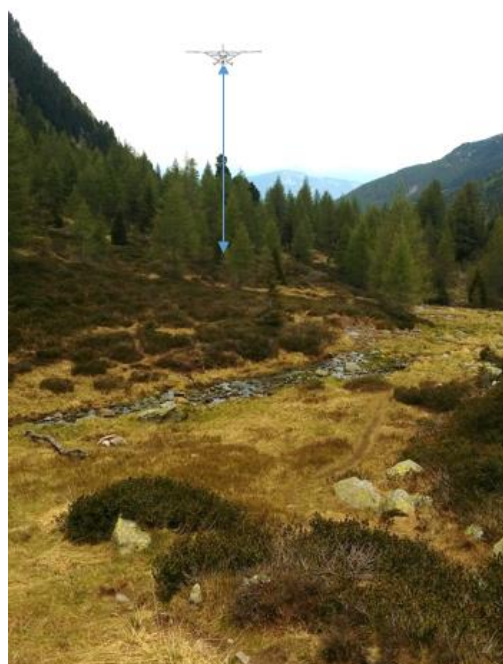
Il testimone 1 ha riferito che la sua attenzione era stata attirata dal rumore del motore dell'aeromobile, che sembrava particolarmente vicino, pertanto si era voltato (l'aeromobile era alle sue spalle) e aveva visto il Cessna 152 procedere in moto rettilineo verso di lui. La posizione stimata era a circa 230 m in linea d'aria dal punto di vista del testimone. La quota è stata stimata nel doppio dell'altezza dell'albero indicato in foto 16. Nel punto indicato l'altitudine è di circa 2000 m.

Foto 16: punto di avvistamento del Cessna 152 marche I-SVFG e stima visiva della sua altezza.
