RELAZIONE D'INCHIESTA

INCIDENTE

AW139 marche di identificazione I-TNDD,

7 ottobre 2017

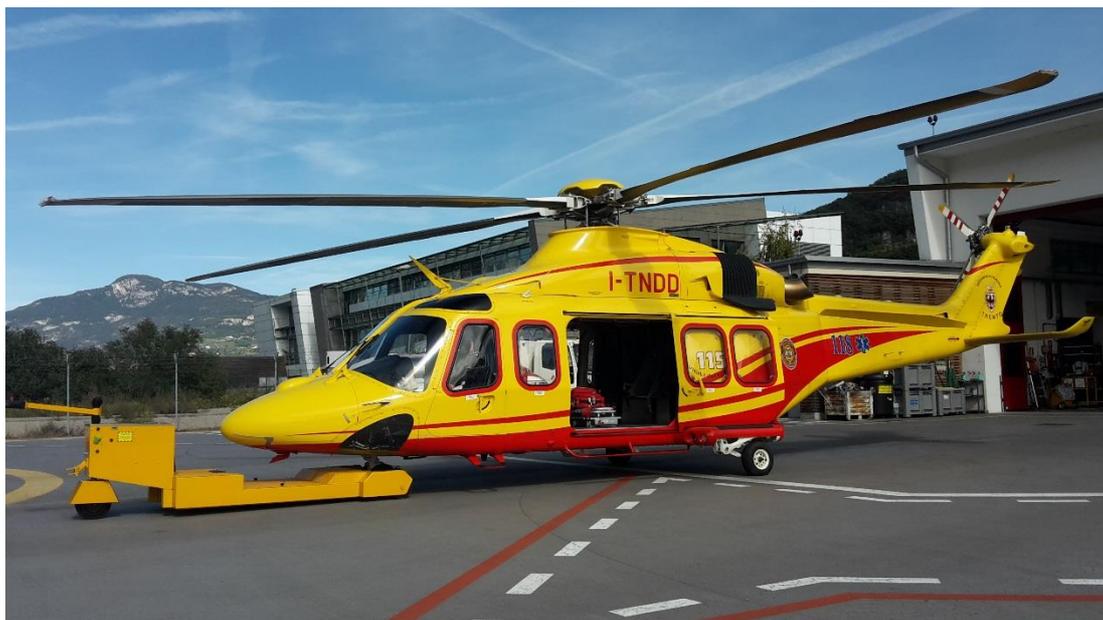
Foto 1: l'AW139 marche I-TNDD ripreso sull'aeroporto di Trento Mattarello dopo l'accadimento dell'evento.

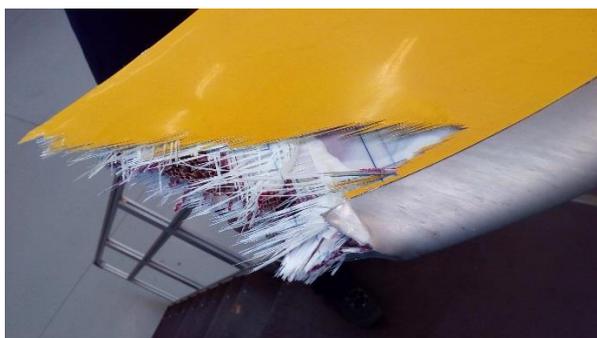
Foto 3: primo piano del danneggiamento di una delle pale del rotore principale.

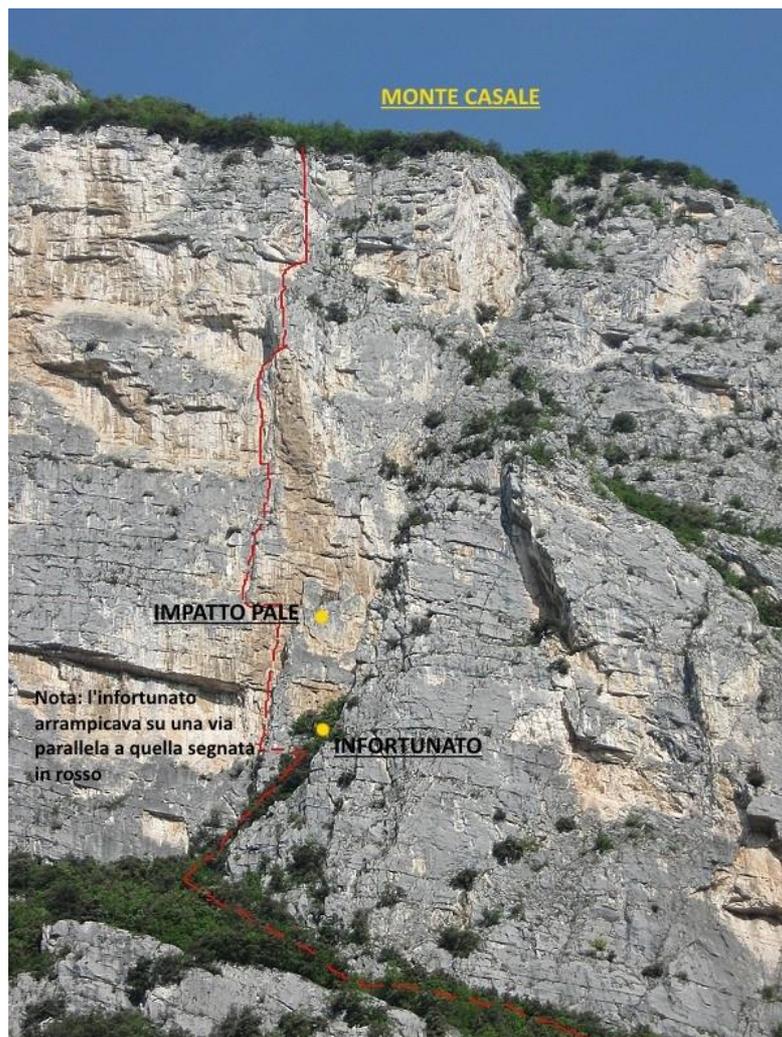
L'evento è occorso in prossimità della parete del Monte Casale, in località Pietramurata (TN) (foto 4).

È ragionevole ritenere che lo sfondo giallo-grigiastro della parete rocciosa di fronte alla quale era posizionato ortogonalmente l'elicottero non abbia agevolato il pilota nel determinare la distanza delle pale del rotore principale dalla parete stessa, tenuto peraltro conto che le pale, nell'ultima parte, sono verniciate di giallo per definirne il limite esterno, confondendosi però così con lo sfondo della citata parete.

Il luogo in cui è occorso l'incidente era particolarmente impervio, rendendo difficile la discesa delle persone con il verricello e il

posizionamento dell'elicottero in *hovering* rispetto alla parete rocciosa, come si evince anche dall'ascolto del CVR.

Foto 4: luogo dell'incidente sulla base delle informazioni acquisite.

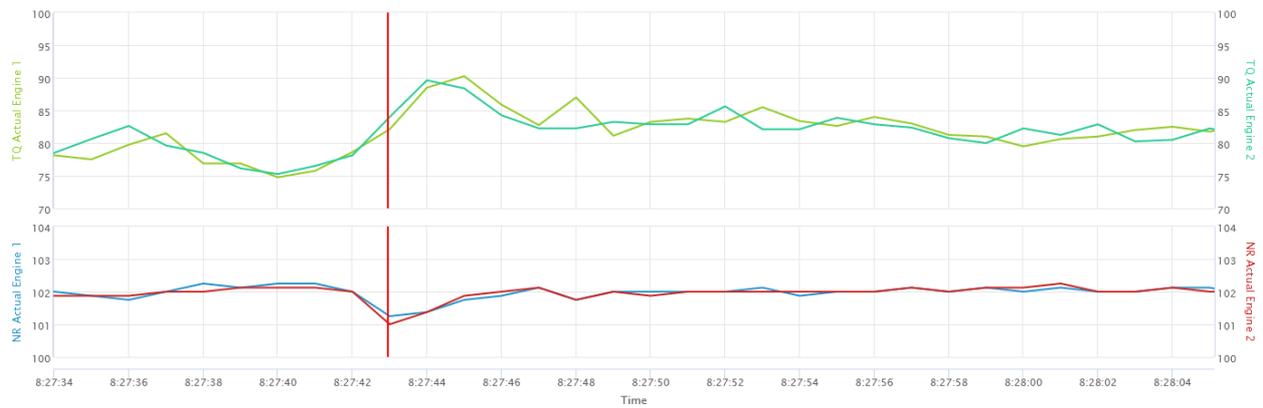
Figura 2: dati FDR, coppia dei motori e NR al momento dell'impatto, indicato con la linea rossa.

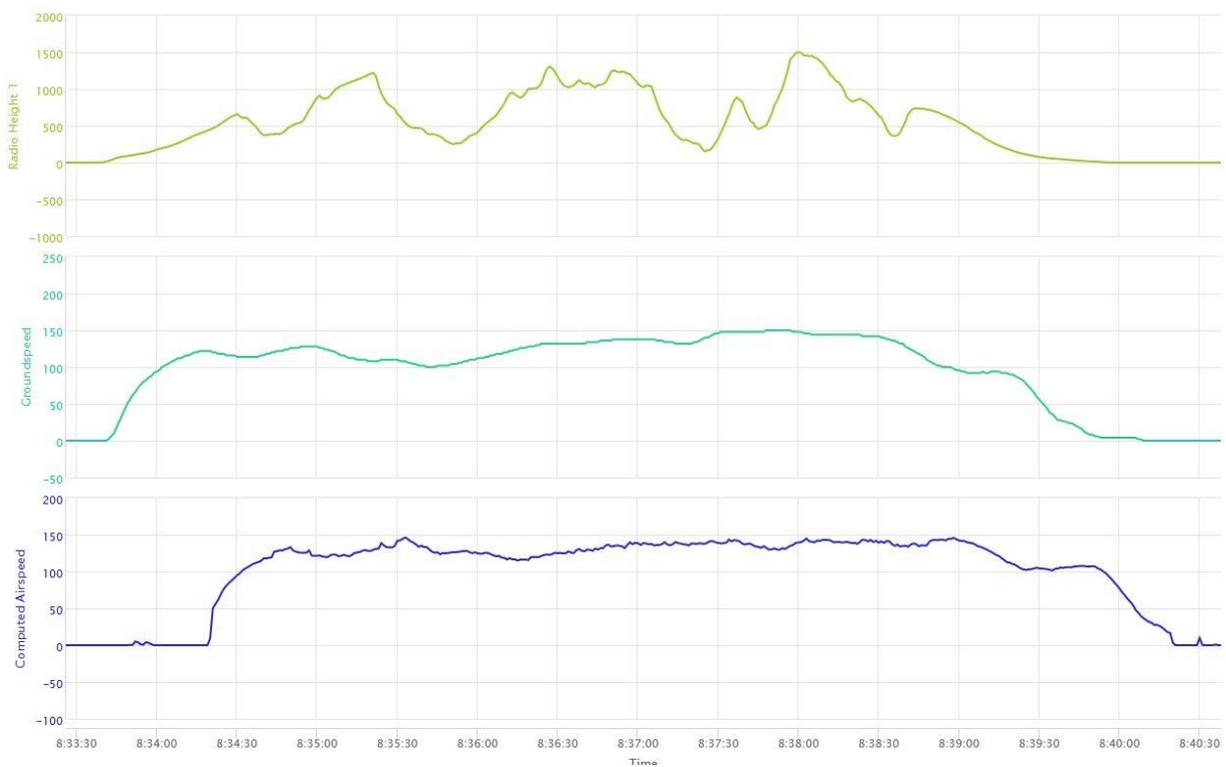
Il volo da Pietramurata a Trento è durato circa 6'20'' ed è stato condotto a velocità abbastanza sostenute, con un picco di 146 nodi (FDR, figura 3); l'evidenza delle velocità nel tratto in questione trova peraltro sostanziale riscontro anche dall'ascolto del CVR, in quanto il pilota comunica allo HHO/HEMS CM che stavano volando a 135, 140 e 144 nodi.

Figura 3: dati FDR, radio height e velocità nel volo da Pietramurata a Trento.
