RELAZIONE D'INCHIESTA

INCIDENTE
occorso all'aeromobile
Enstrom 480B marche di identificazione N480W,
in località Fundres (BZ),
10 maggio 2017

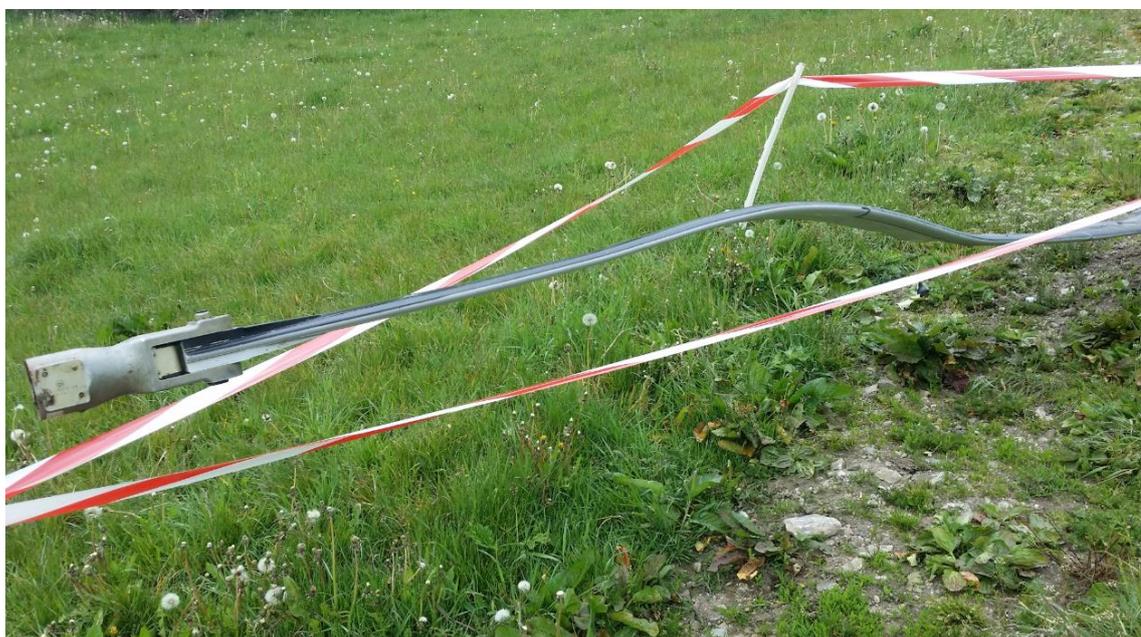
Il reperto più lontano rispetto al punto di impatto con il terreno era costituito da una delle pale del rotore principale (pala n. 2), che si trovava a 500 m di distanza, spostato a sinistra rispetto alla rotta presumibilmente percorsa dall'elicottero ed in prossimità di una abitazione (foto 5).

Foto 5: particolare della pala n. 2 del rotore principale.

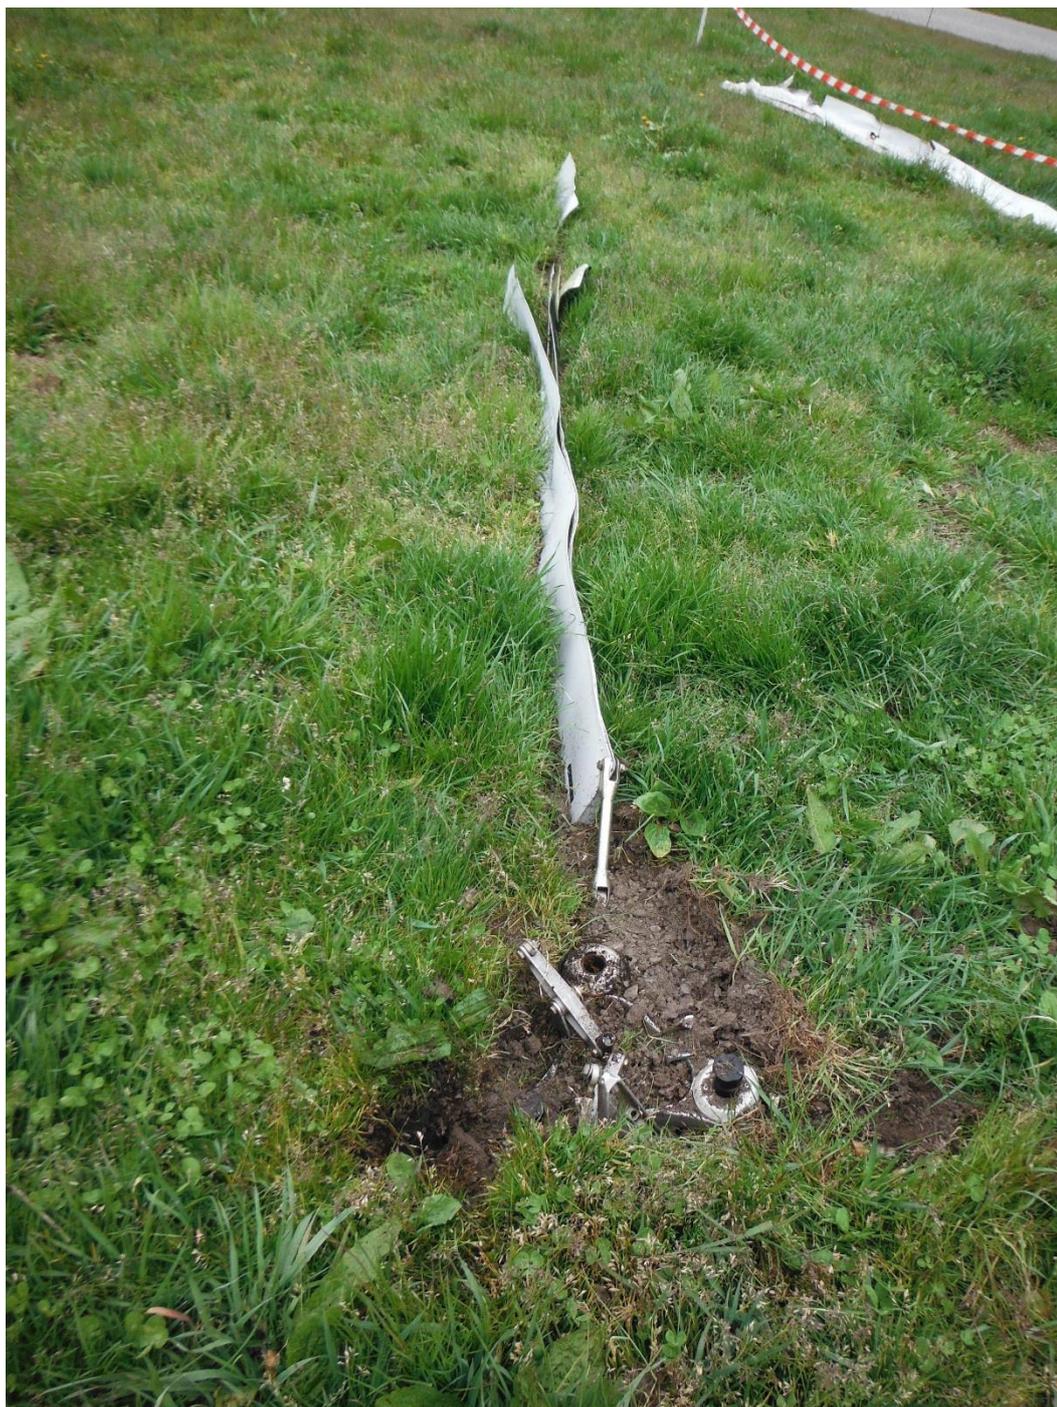
Una delle due pale risultava ancora solidale alla testa del rotore, mentre l'altra era a pochi metri da essa (foto 6).

Foto 6: posizione di rinvenimento della testa del rotore principale e di due delle tre pale.

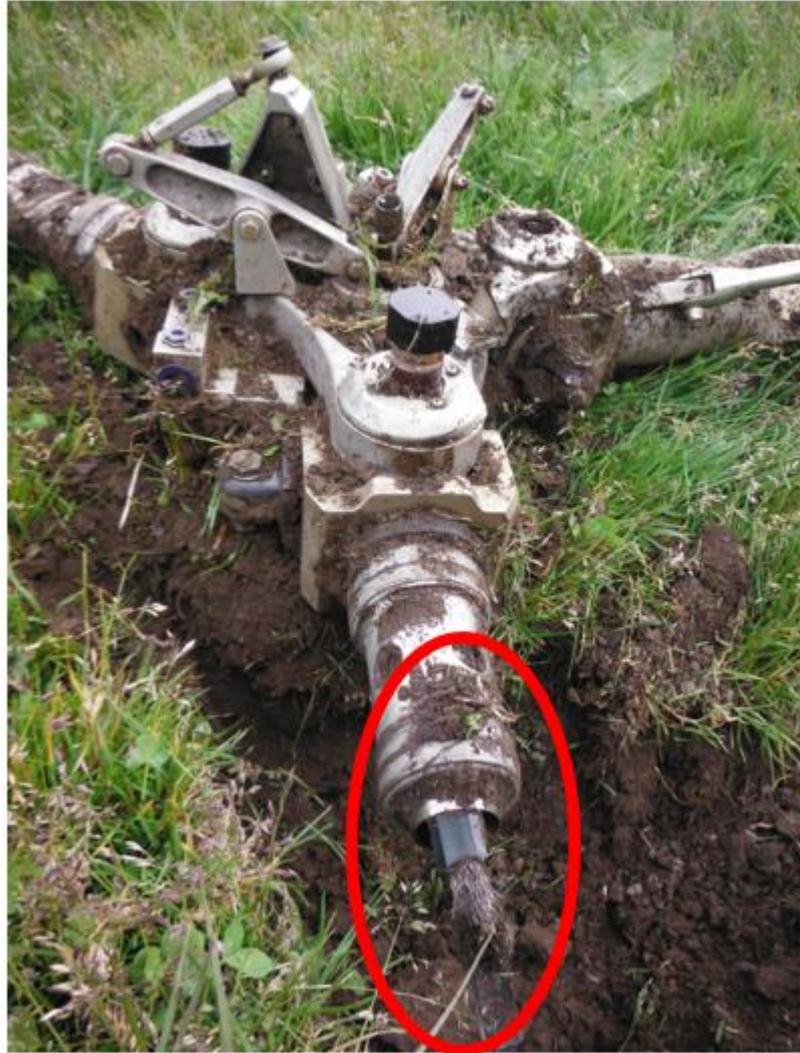
Una volta estratta dal terreno la testa del rotore principale, si è potuto constatare la rottura del *Tension and Torsion (T-T) strap* delle due pale che si erano separate. L'occhiello (*lug*) del *damper* relativo alla pala n. 1 si trovava in prossimità di quest'ultima, mentre il *damper* stesso risultava mancante.

Foto 7: testa del rotore principale e particolare del *T-T strap* della pala n. 2 (ovale rosso).

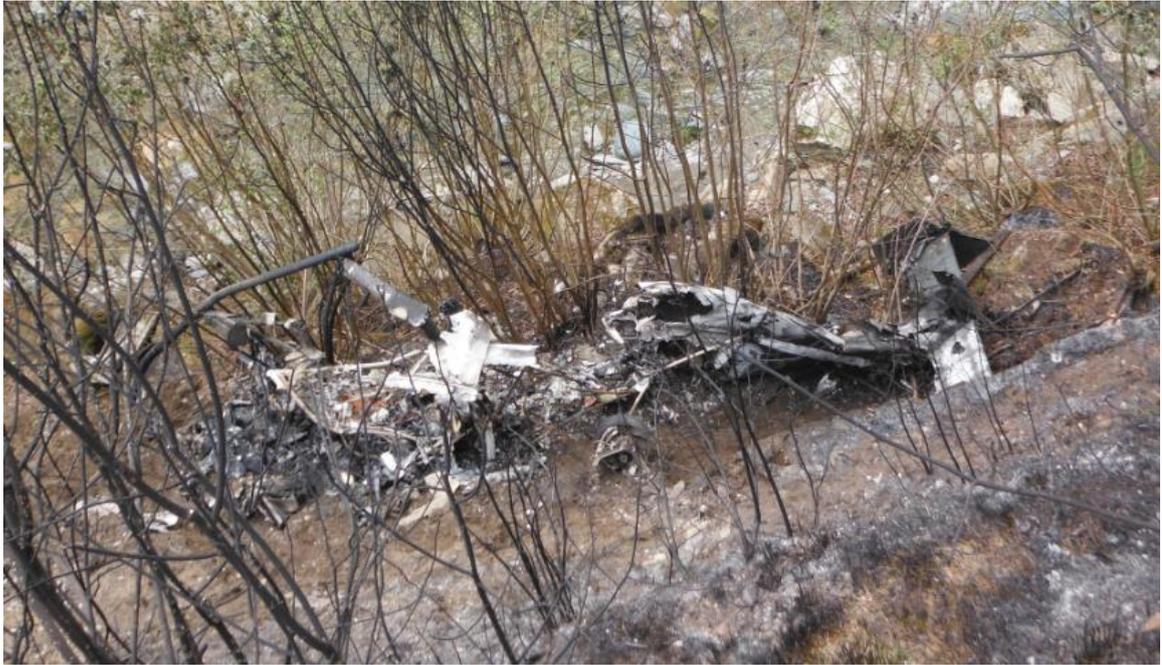
Il corpo principale dell'elicottero risultava completamente distrutto e carbonizzato, capovolto sulla riva del ruscello, dove era rotolato rispetto al punto di impatto con il terreno, che si trovava sul ciglio della scarpata.

Foto 8: condizione di ritrovamento del relitto.

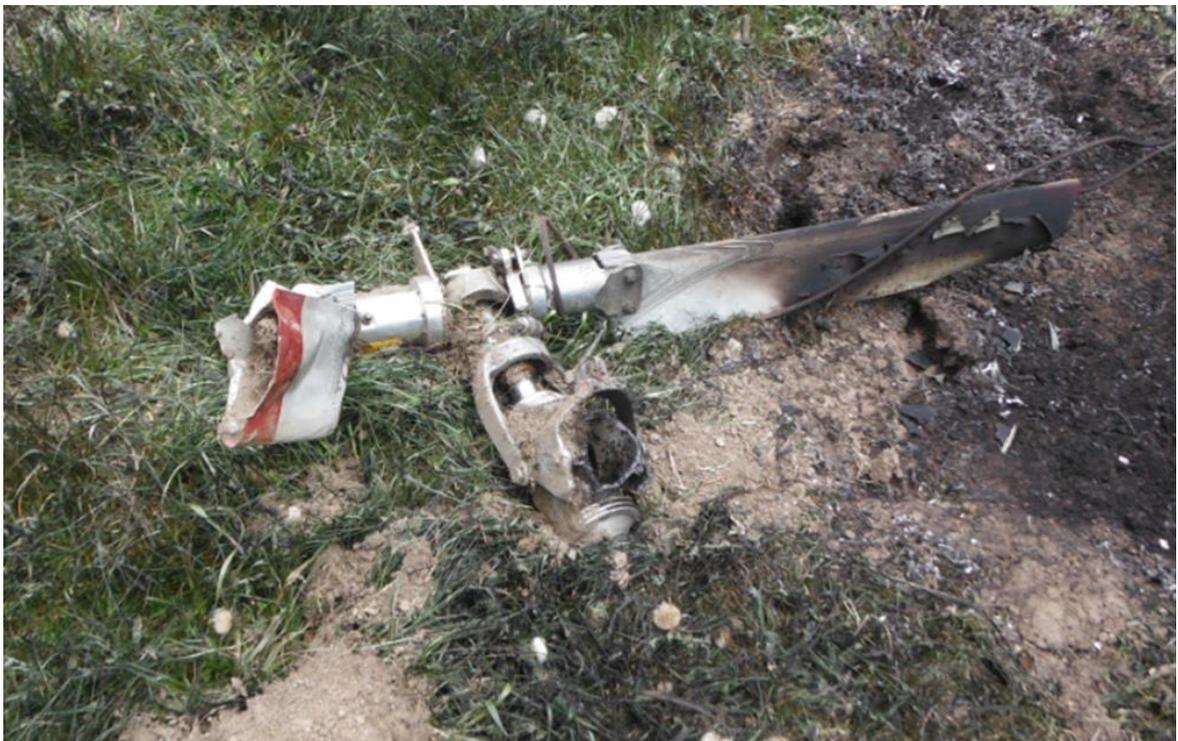
Il rotore di coda è stato ritrovato in prossimità del punto di impatto, con avvolta una porzione di un cavo di media tensione, agganciato nella fase finale della caduta.

Foto 9: particolare del rotore di coda.

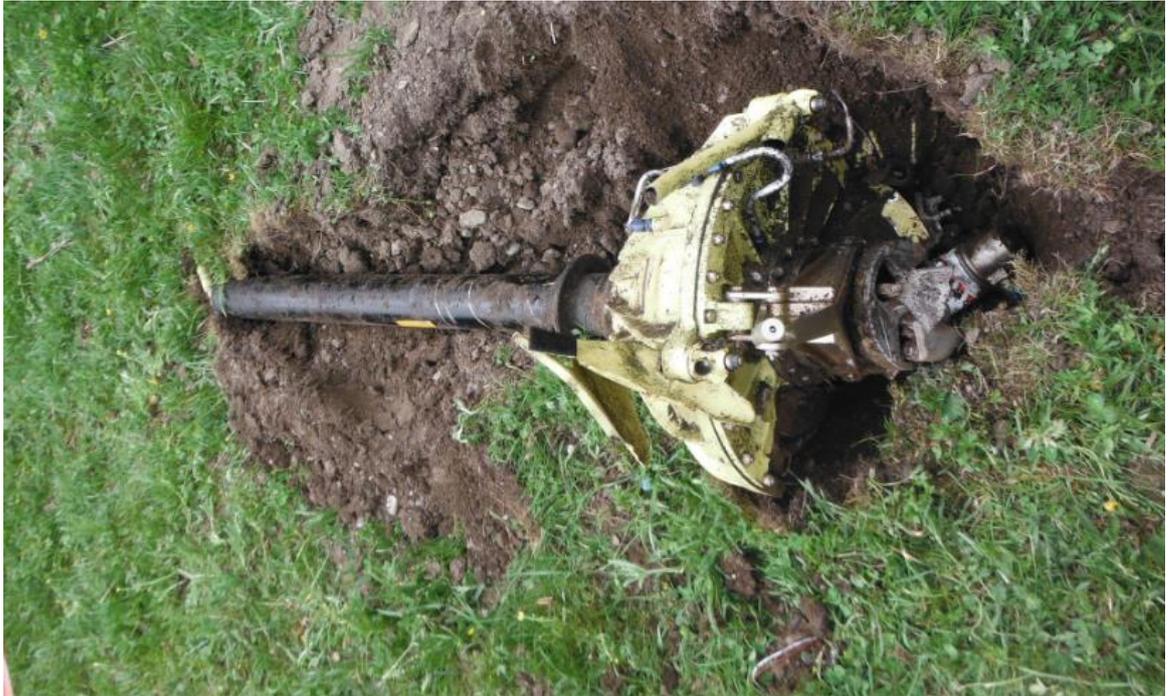
Circa 10 m più a Sud del relitto principale veniva rinvenuto il blocco relativo alla trasmissione del moto al rotore principale.

Foto 10: particolare dell'albero di trasmissione del moto al rotore principale.

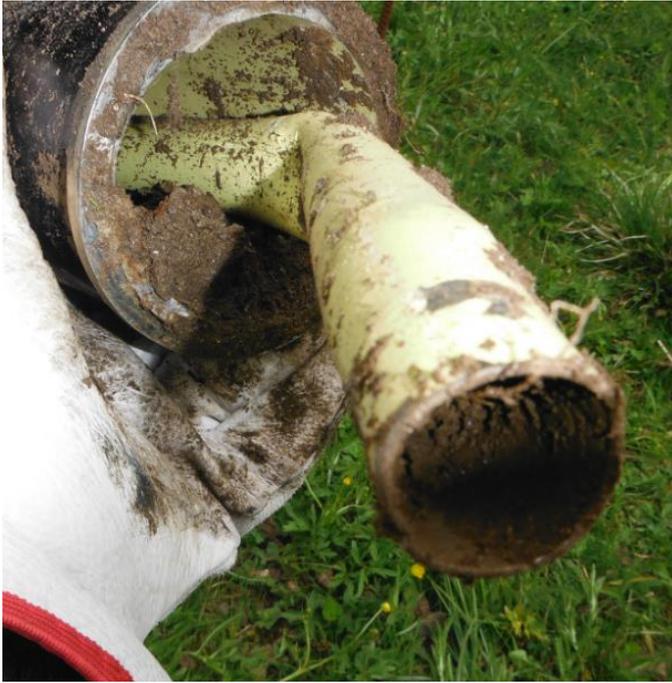
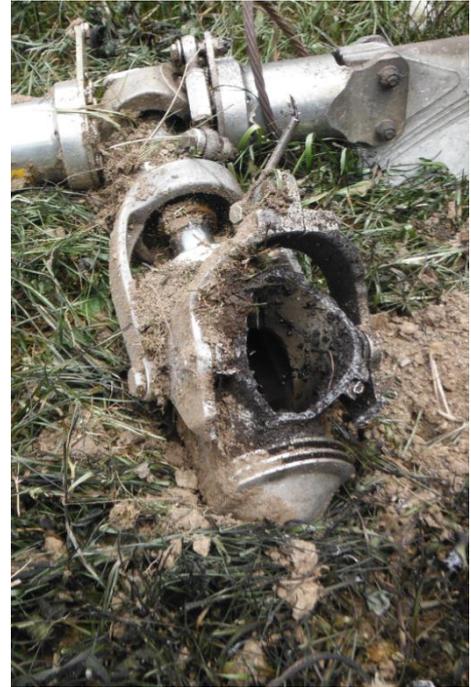
Le aste dei comandi, gli alberi di trasmissione del moto al rotore principale e al rotore di coda presentavano deformazioni e rotture da sovraccarico, realizzatesi verosimilmente all'impatto.

Foto 11 e 12: particolari delle superfici di rottura dell'albero di trasmissione del moto al rotore principale (foto a sinistra) e al rotore di coda (foto a destra).

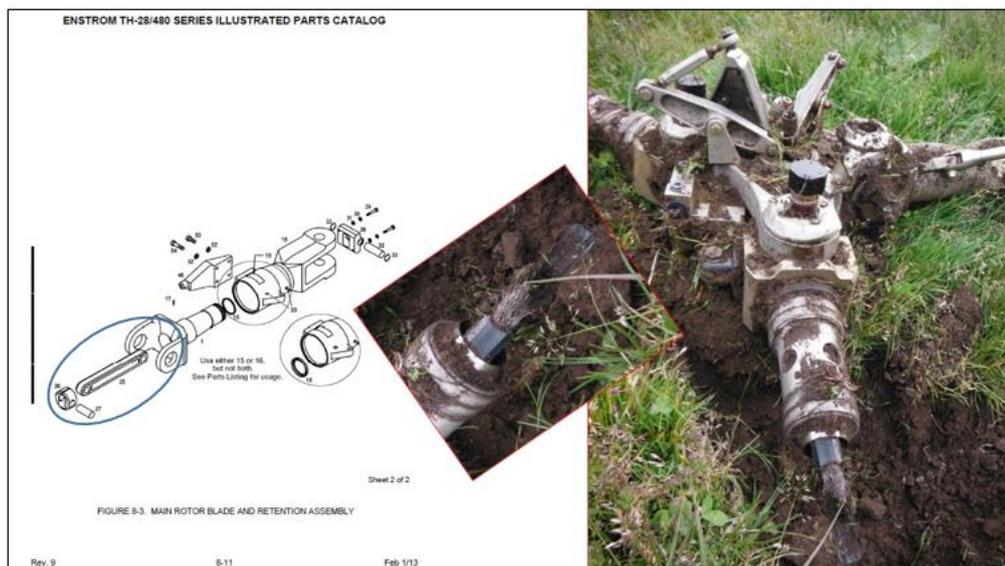
Figura 8: particolare del *T-T strap* della pala n. 2 al momento del ritrovamento.

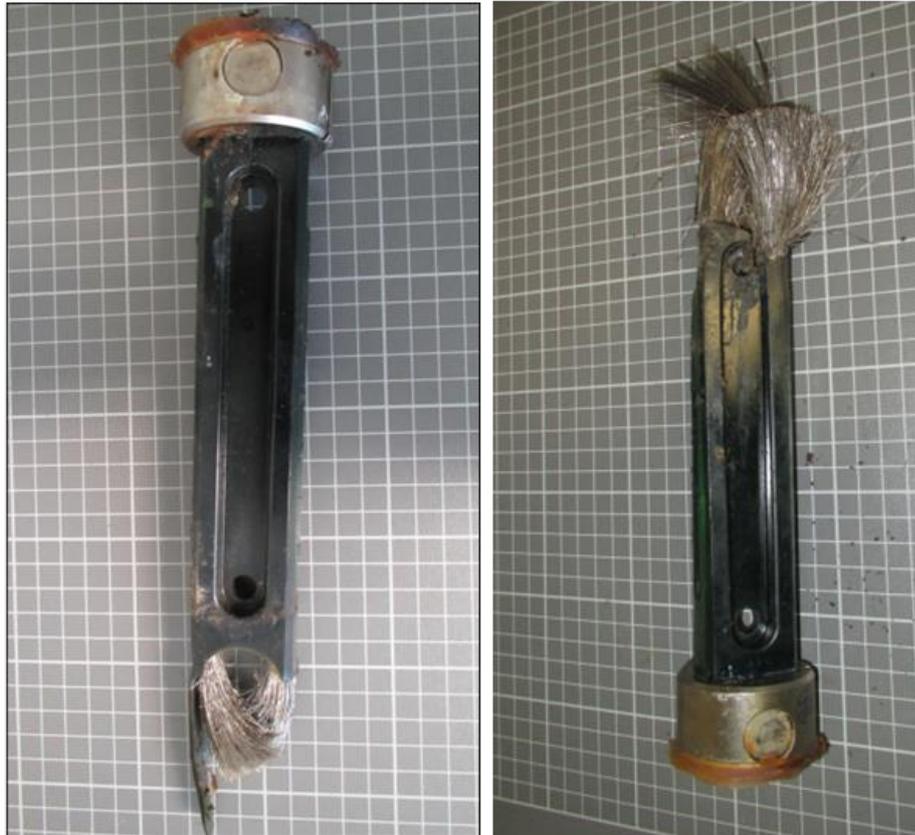
Foto 15 e 16: particolare dei *T-T strap* delle pale n. 2 (foto a sinistra) e n. 3 (foto a destra).

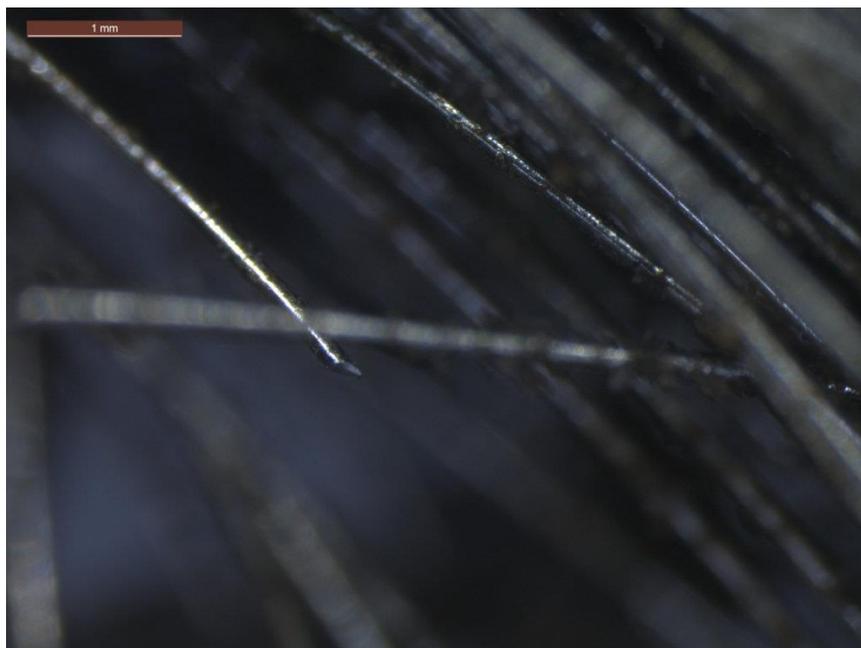
La geometria della superficie di rottura dei cavi che compongono il *T-T strap* suggerisce un cedimento dovuto, principalmente, a sollecitazioni di trazione. Non si sono notati segni visibili di torsione. Sulla maggior parte dei cavi si sono riscontrate superfici di rottura con piani di 45°.

Foto 17: particolari delle superfici di rottura con piani di 45° dei cavi del *T-T strap* della pala n. 2.

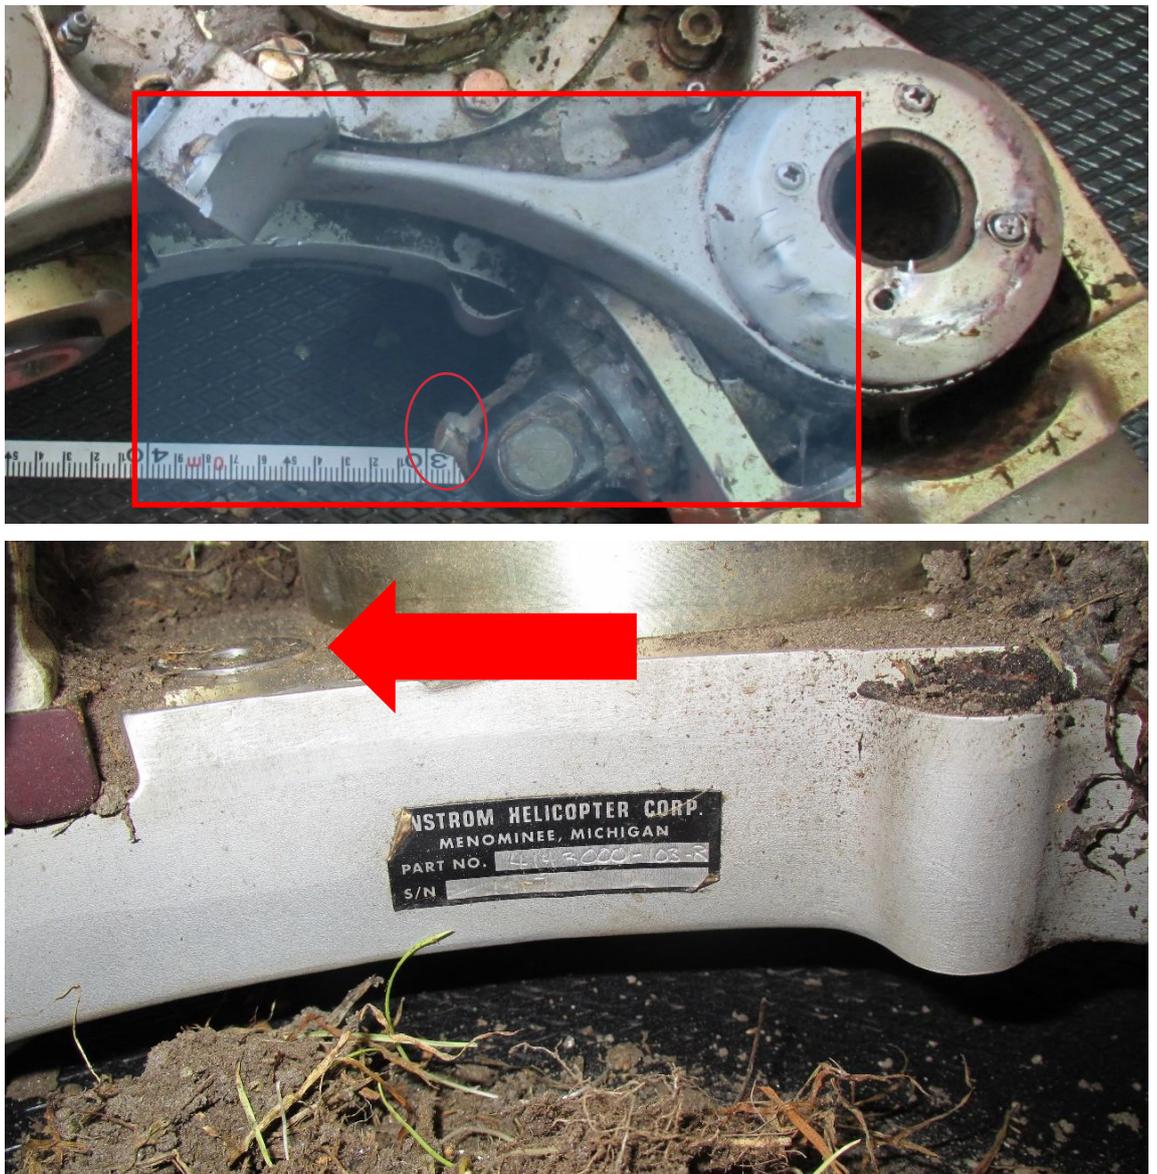
passante attraverso il corpo del rotore [(*bolt*), sede dello stesso evidenziata con la freccia in foto 18], come illustrato nello schema in figura 10. Un frammento del *damper bolt* è stato rinvenuto all'interno del corpo della struttura del rotore principale, nella sua sede. La morfologia della superficie della frattura è totalmente piatta, a grana molto fine e lucente. La superficie della frattura è stata osservata al microscopio ottico e appariva altamente martellata (foto 19). Una parte di essa era interessata da corrosione. La lunghezza del frammento rimanente del bullone risultava leggermente sporgente dall'assieme in cui era inserita.

Anche l'occhiello (*damper lug*) del *damper* mancante è stato ritrovato fratturato.

Foto 18: particolari della superficie della frattura osservata nei laboratori ANSV.

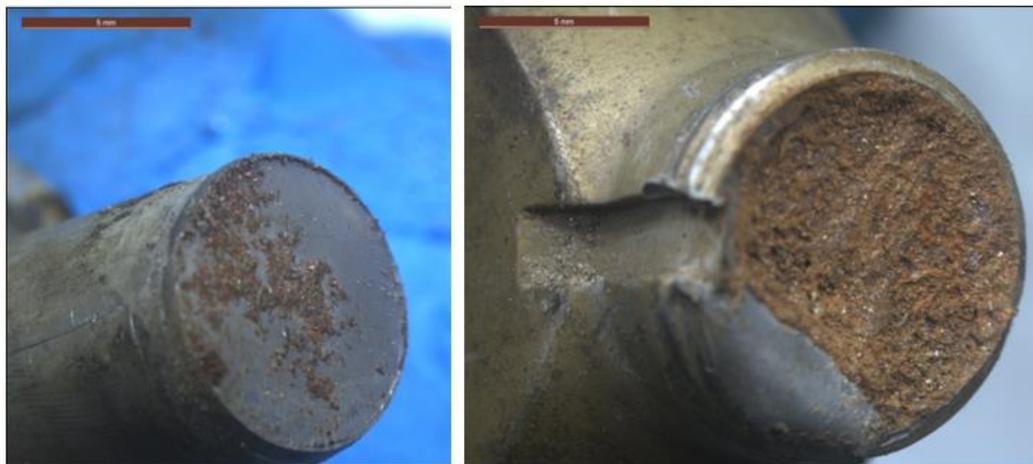
La morfologia della superficie della frattura è totalmente piatta con un grado molto elevato di corrosione (foto 20). Una piccola parte della superficie di frattura era su un piano diverso (più alto), non corrosivo e vistosamente martellato.

Foto 19 e 20: particolare delle superfici di rottura del *damper bolt* (a sinistra) e *damper lug* (a destra).

L'elevato e stratificato grado di corrosione del *lug* è altresì compatibile con un processo ossidativo cominciato ben prima dell'evento, verosimilmente innescato dalla mancanza dello strato di cadmiatura previsto in corrispondenza della filettatura.

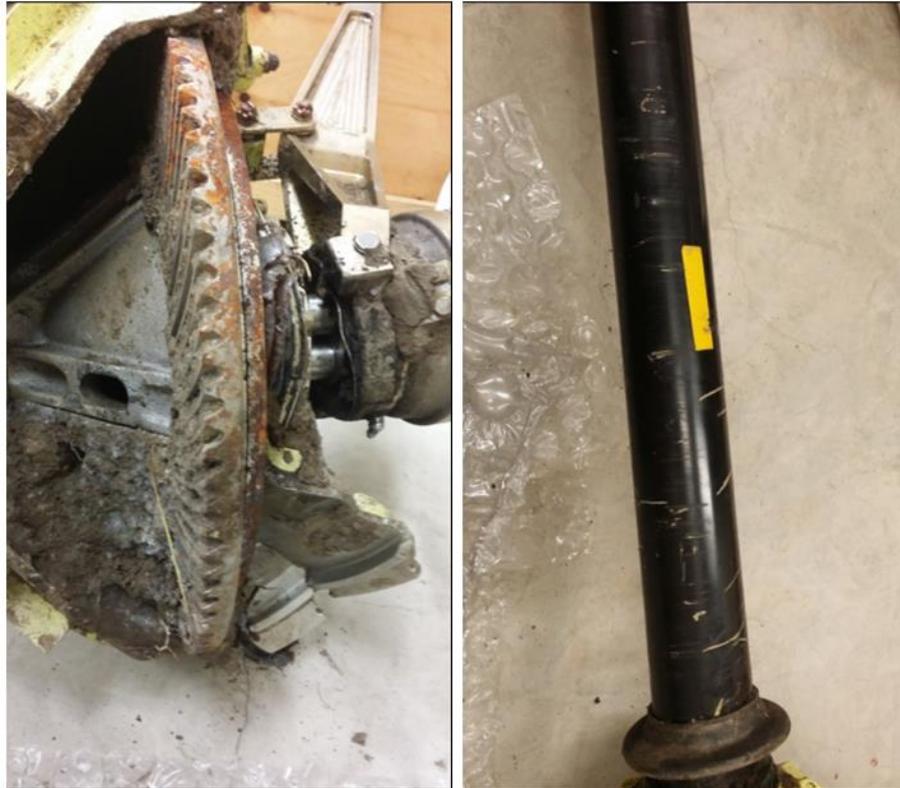
L'albero di trasmissione del moto al rotore principale era fortemente deformato quindi non è stato possibile verificarne la libera rotazione. Tuttavia il *case* era rotto ed è stato possibile osservare gli ingranaggi interni. Questi, oltre alla corrosione generalizzata (verosimilmente generatasi dopo l'incidente), non hanno evidenziato alcun segno

particolare di danni. I denti erano apparentemente in buone condizioni. Sull'albero sono stati trovati segni di rotazione.

Foto 21 e 22: particolare della *gear box* della trasmissione (a sinistra) e albero di trasmissione (a destra).

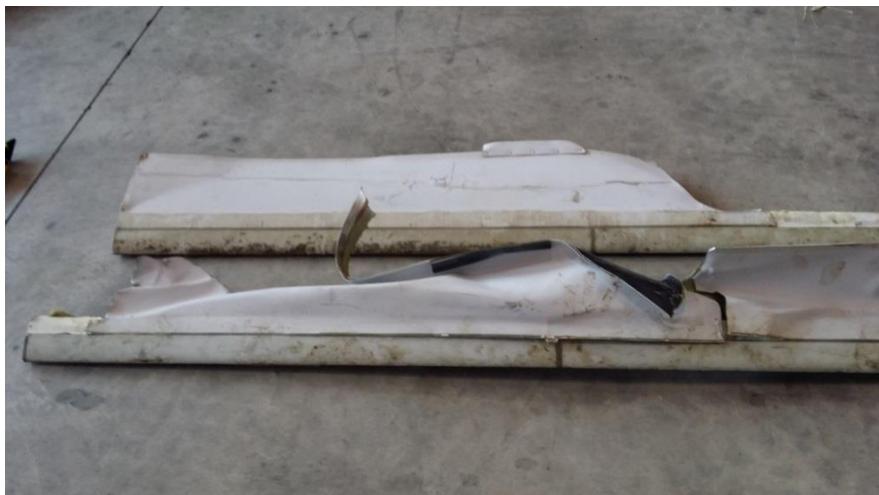
- 1) i tronconi delle pale del rotore principale, che non evidenziavano sul bordo d'attacco alcun segno di contatto con oggetti esterni (cavi, rami, ecc.);

Foto 23: particolare del bordo d'attacco di due delle pale del rotore principale.

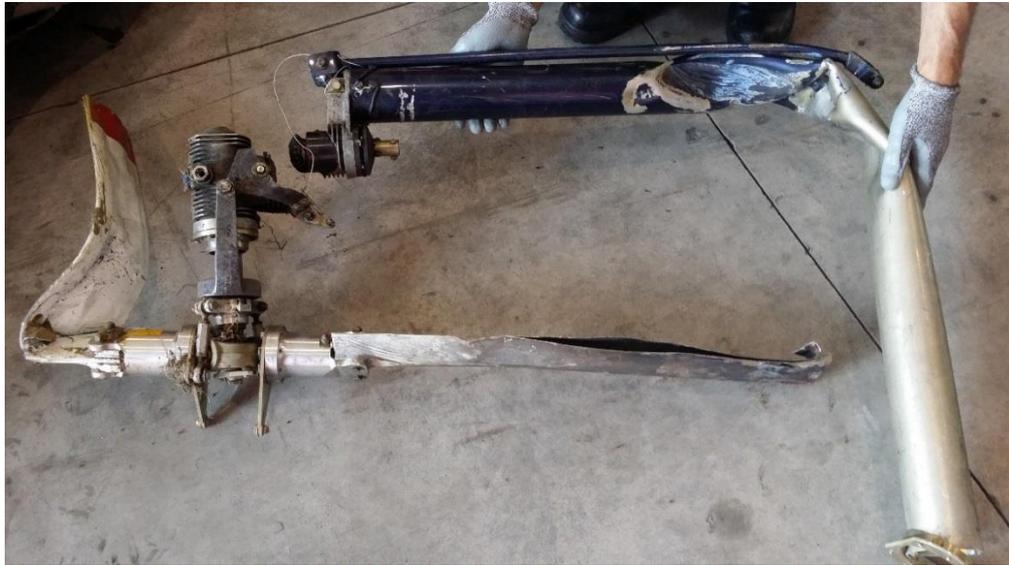
- 2) le deformazioni e le superfici di rottura della coda e del relativo rotore, che hanno permesso di confermare l'assetto rovesciato al momento dell'impatto con i cavi della media tensione;

Foto 24: particolare dei danni subiti dal rotore di coda.

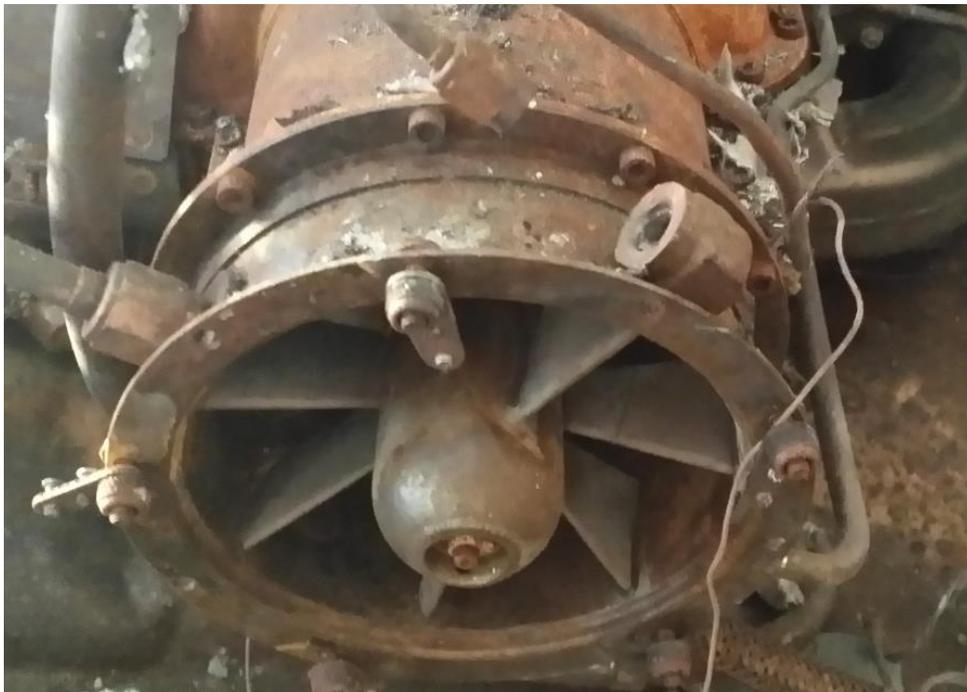
- 3) le parti del motore, individuando ulteriori evidenze di rotazione dello stesso.

Foto 25: particolare dell'*inlet* del compressore.

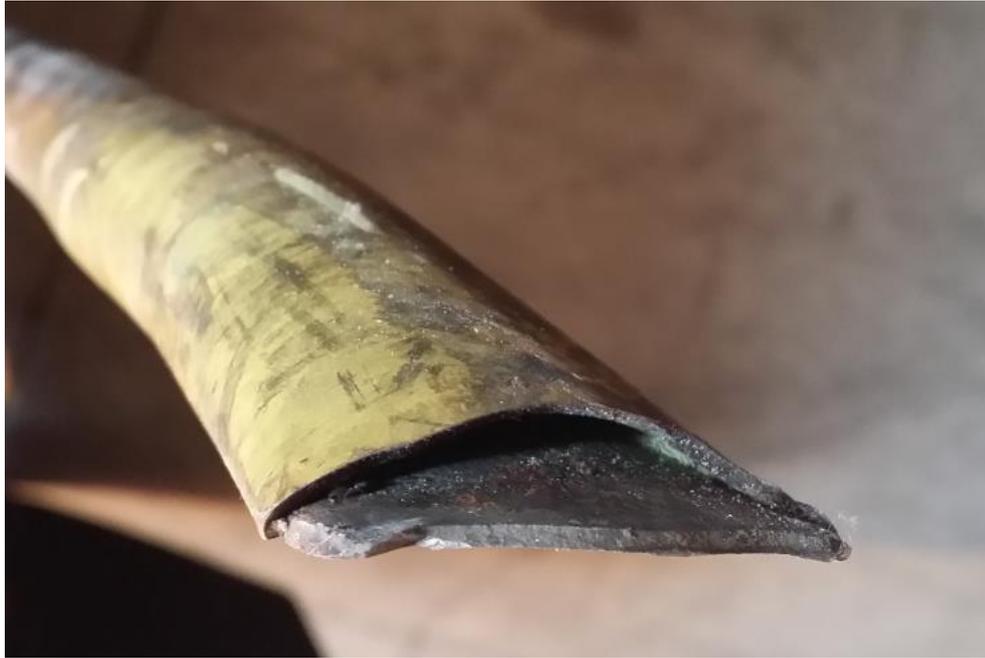
- 4) le superfici delle rotture delle aste comandi, generatesi per sovraccarico.

Foto 26: particolare della superficie di rottura da sovraccarico dell'asta comandi.

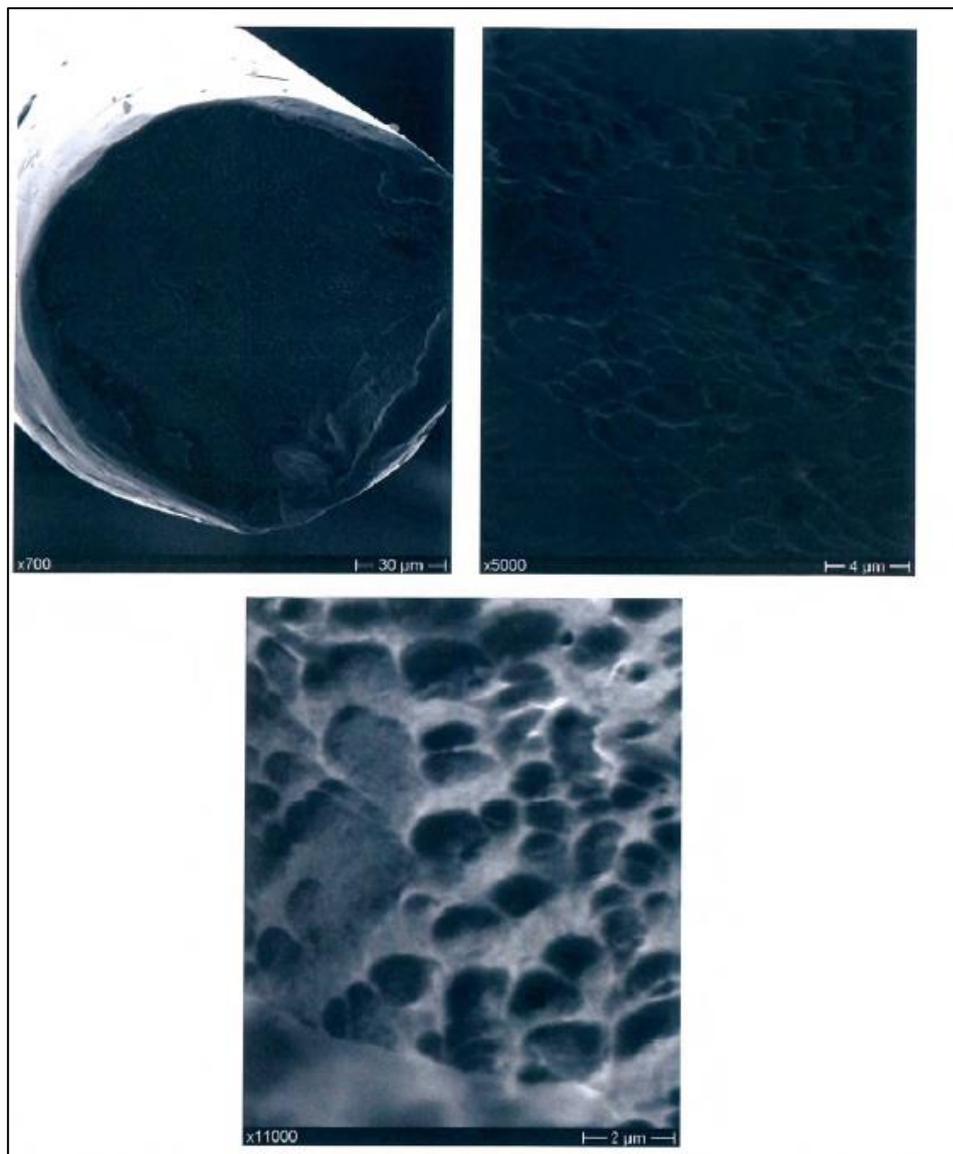
A seguito dei risultati scaturiti dall'analisi dei componenti della testa del rotore principale, l'ANSV ha effettuato ulteriori esami presso l'Università La Sapienza di Roma, a cui hanno partecipato, oltre al personale dell'ANSV, i rappresentanti accreditati del NTSB con i relativi consulenti tecnici (i rappresentanti del costruttore dell'elicottero, del costruttore dei *T-T strap* installati sul rotore principale e della FAA, in quanto ente certificatore dell'elicottero stesso). Le ulteriori analisi hanno confermato la natura delle superfici di rottura dei *T-T strap*, la quale risulta essere per sovraccarico (foto 27 e 28).

Foto 27: immagini SEM del *T-T strap* della pala n. 2, microbucche da sovraccarico.

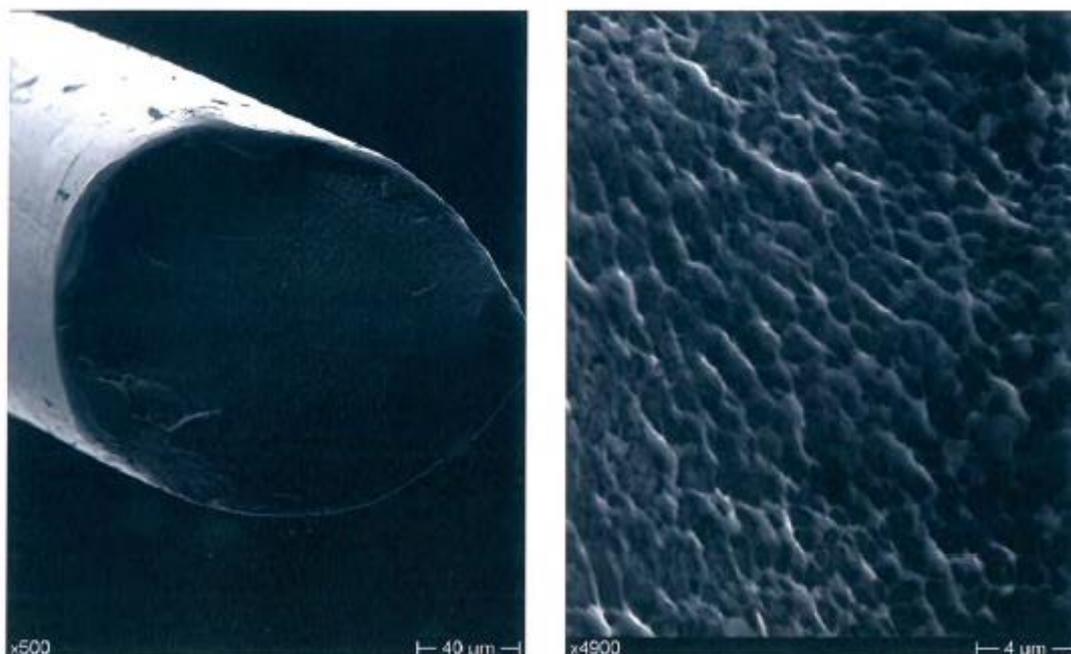
Foto 28: immagini SEM del *T-T strap* della pala n. 3, microbuche da sovraccarico.

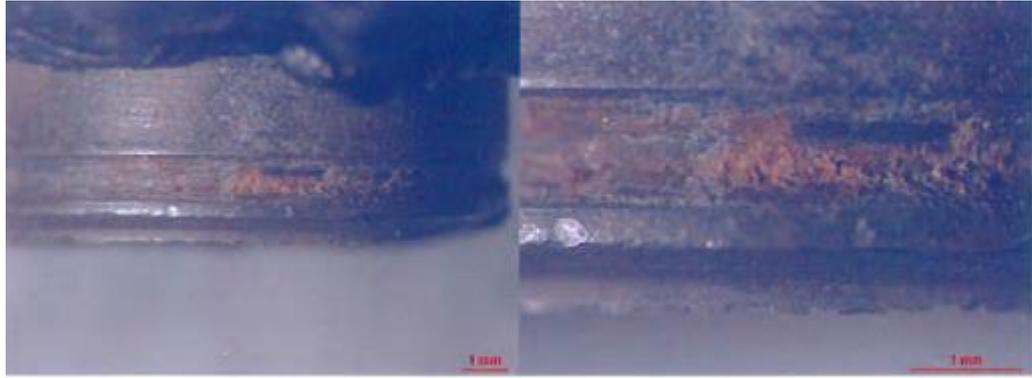
In merito al *lug* del *damper* della pala n. 1, è stato riscontrato che la corrosione osservabile dopo l'incidente risultava notevolmente stratificata e presente anche a seguito di lavaggio specifico (vasca ultrasuoni con isopropanolo per 90'). Ciò lascia presumere che il processo ossidativo fosse antecedente all'evento. Inoltre, l'analisi chimica semi-quantitativa ha confermato l'aderenza del materiale alla specifica prevista (AISI 4340), evidenziando, tuttavia, una carenza di cadmiatura prevista nelle gole della filettatura, in corrispondenza della quale si è manifestata la rottura. La cadmiatura è un processo che ha lo scopo di proteggere il materiale dagli attacchi ossidativi, i quali, difatti, si sono manifestati proprio in corrispondenza dei punti ove il trattamento risultava carente (foto 29).

Foto 29: superficie laterale del frammento del *lug*, dettaglio della corrosione nelle gole dei filetti.

- L'analisi chimica semi-quantitativa ha evidenziato la carenza di cadmiatura all'interno delle gole della filettatura del *lug* e, in corrispondenza delle stesse, un elevato grado di corrosione, al pari di quella riscontrata sulla superficie di rottura.

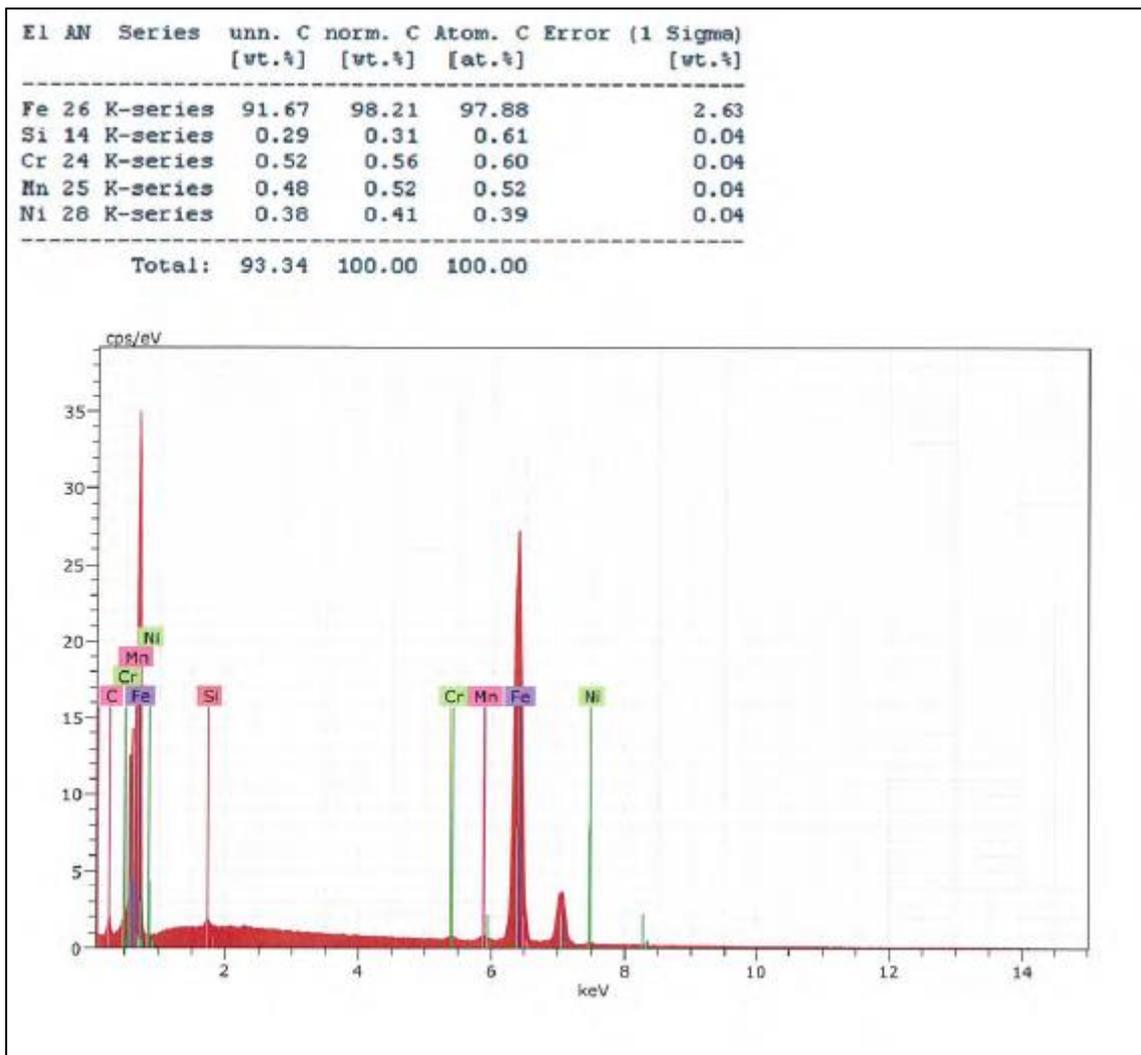
Per il *bolt*, l'analisi chimica e le prove di durezza hanno mostrato la rispondenza alla specifica prevista. L'osservazione a maggiori ingrandimenti mediante microscopio elettronico non ha consentito di determinare con certezza il meccanismo di rottura a causa dei martellamenti che ricoprivano l'intera superficie. Tale evidenza è comunque coerente con interferenze avvenute durante l'esercizio e dunque con una rottura preesistente. L'assenza di una parte di esso, verosimilmente andata perduta unitamente al relativo *damper*, non ha consentito di effettuare valutazioni circa la rispondenza geometrica ai parametri previsti.

Figura 11: risultati dell'analisi chimica semi-quantitativa sul *bolt*.

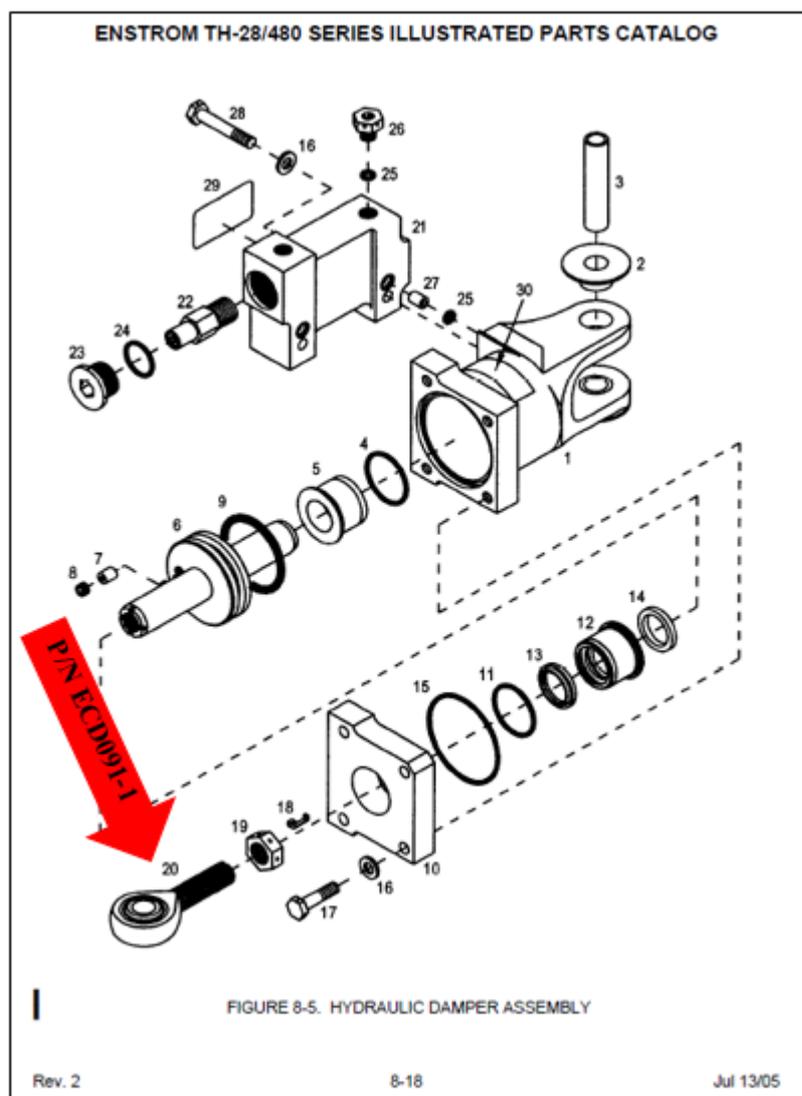
In particolare, la Enstrom Helicopters Corporation, sentita l'ANSV, ha coordinato con la FAA l'emanazione di due SDB, datati 2 agosto 2017 (in allegato "A" quello riferito al modello dell'incidente), con cui venivano definite le procedure per effettuare l'ispezione del *bearing assembly* P/N ECD091-1 (figura 12), prodotto da specifici costruttori, per verificare l'assenza di corrosione sulla estremità filettata dell'occhiello.

Figura 12: particolare del complesso *hydraulic damper* e dell'occhiello oggetto del SDB.

La revisione 1 del SBD No. T-058, pubblicata il 20 giugno 2018 e riportata in allegato "C", richiede l'applicazione di un inibitore di corrosione sulla filettatura dell'occhiello di assemblaggio; questa azione è intesa come ulteriore strato di protezione dalla corrosione. Inoltre, Enstrom ha aggiornato i disegni di produzione per l'applicazione dell'inibitore di corrosione (in particolare MIL-PRF-23377) sulle estremità dell'occhiello.

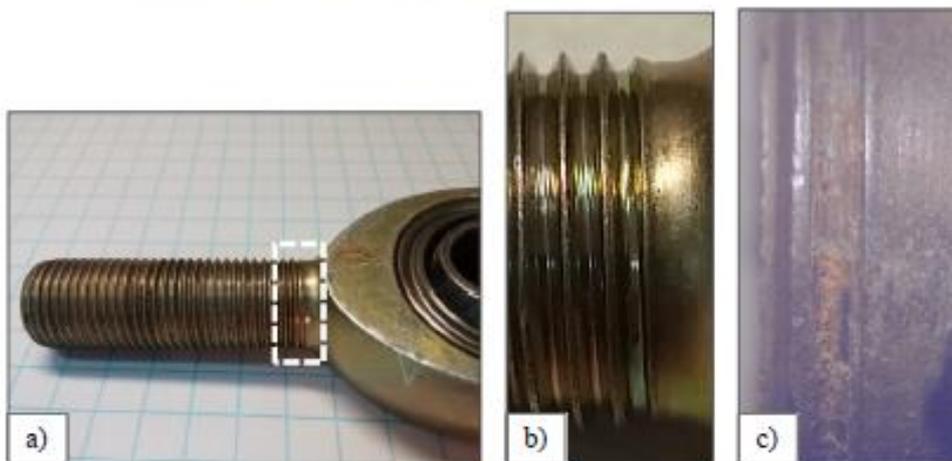
Enstrom has received a report of a failed rod end bearing assembly of one of the hydraulic damper assemblies of the main rotor system. Analysis of the rod end revealed corrosion in the root of the threads.

Figure 1. a) Rod end assembly (removed for clarity), area within the box is representative of photo b) and c) area); b) Airworthy rod end (as installed); c) unairworthy rod end with thread root corrosion

- 6.5 Using a bright light source and magnifying glass (5X or greater), inspect for corrosion in the root of the thread (Figure 1c).
- 6.5.1 Turn the jam nut as necessary to enable inspection of the exposed thread area and the thread area under the jam nut.

- 6.6 If no corrosion is present, no further action is required.
- 6.6.1 Assemble the damper assembly in accordance with MM paragraph 9-30 Steps S through T.
- 6.6.2 Install the damper assembly in accordance with MM paragraph 9-31.

6.7 If corrosion is present, the rod end must be replaced with an airworthy rod end before further flight.

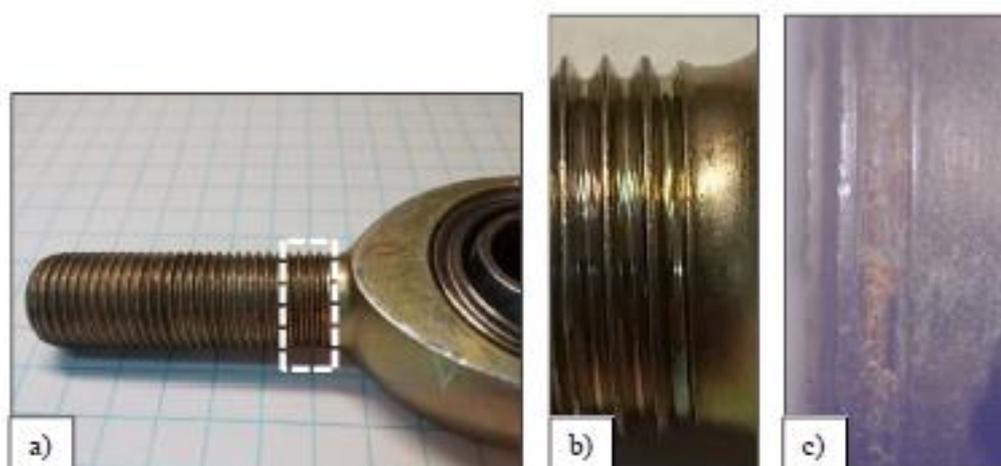
This AD defines the unsafe condition as corrosion on a bearing assembly rod end thread. This condition could result in a crack in the bearing assembly, failure of the rod end resulting in loss of a main rotor blade, and loss of control of the helicopter.

Figure 1. a) Rod end assembly (removed for clarity), area within the box is representative of photo b) and c) area); b) Airworthy rod end (as installed); c) unairworthy rod end with thread root corrosion.

(1) Within 5 hours time-in-service (TIS), using a 5X or higher power magnifying glass, inspect each main rotor damper bearing assembly for corrosion on the threaded portion of the rod end as shown in Figure 1 of Enstrom Service Directive Bulletin (SDB) No. 0127, Revision 1, dated October 6, 2017 (SDB 0127), for Model F-28, F-28A, F-28C, F-28C-2, F-28C-2R, F-28F, F-28F-R, 280, 280C, 280F, and 280FX helicopters or Enstrom SDB No. T-058, dated August 2, 2017 (SDB T-058), for model TH-28, 480, and 480B helicopters, as appropriate for your model helicopter. If there is any corrosion, before further flight, replace the bearing assembly.
