## **RELAZIONE D'INCHIESTA**

### **INCIDENTE**

**CESSNA T210N marche di identificazione N6973N,  
fiume Adige, nei pressi dell'aeroporto di Boscomantico (VR),  
17 maggio 2019**

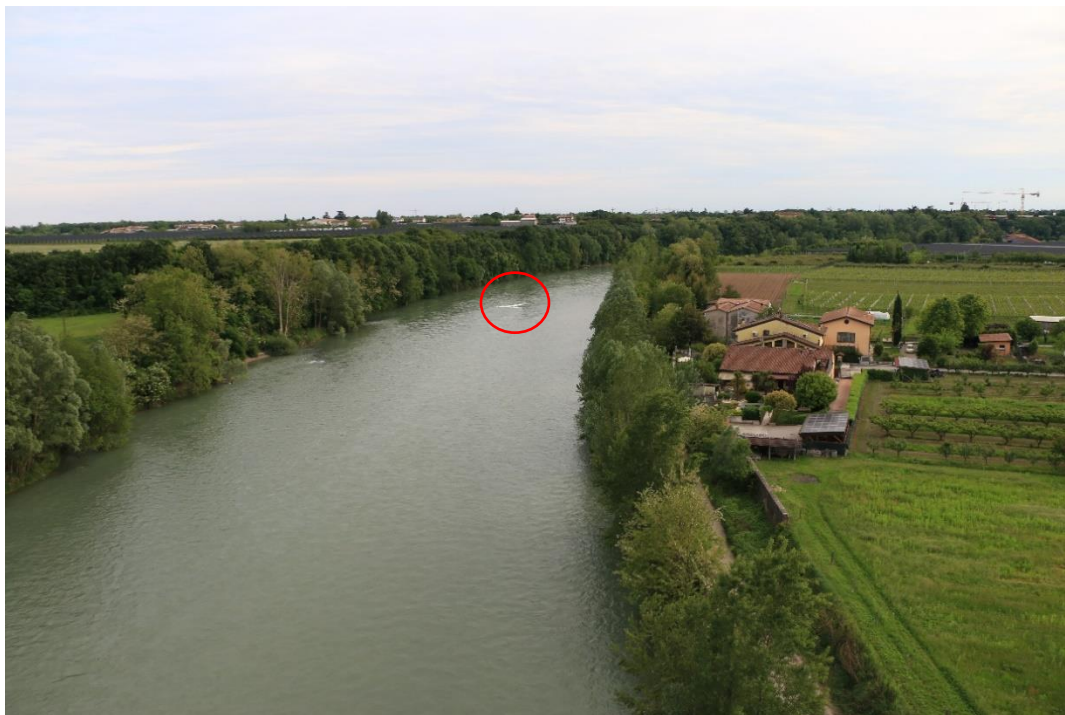
Il relitto dell'aeromobile è stato ritrovato nelle acque del fiume Adige, a circa 280 m della testata RWY 08 dell'aeroporto di Boscomantico (45.473069 N, 10.920385 E). Non sono stati individuati danni alla vegetazione circostante. Nelle ore successive all'incidente, e prima del recupero del relitto, la corrente del fiume aveva trasportato a valle il relitto stesso per diverse centinaia di metri.

Foto 1: relitto del velivolo nel fiume Adige.

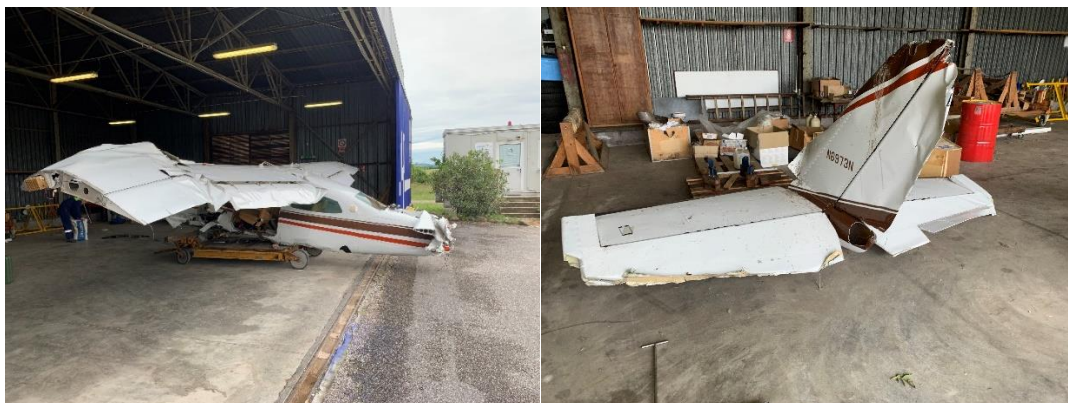
| <b>Danni all'aeromobile</b> | Ingenti. Nel dettaglio, si riscontrava quanto segue: separazione del tronco di coda (foto 2), il cui distacco totale è avvenuto durante le operazioni di recupero dell'aeromobile; danneggiamento parte estemale della semiala sinistra; danneggiamento delle cappottature motore (foto 3); deformazione delle pale dell'elica; deformazione dell'ogiva; <i>buckling</i> da compressione in molti punti della fusoliera. |

Foto 2: danneggiamenti riportati dall'aeromobile.

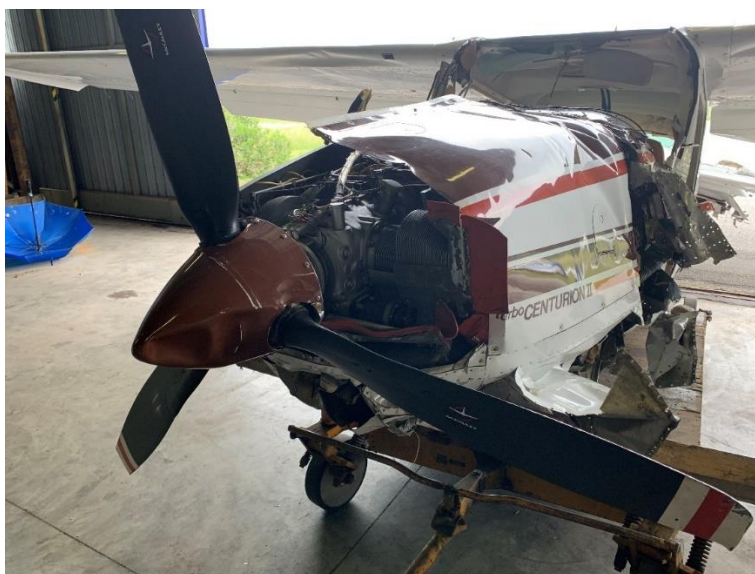
Foto 3: danneggiamenti parte anteriore del velivolo.

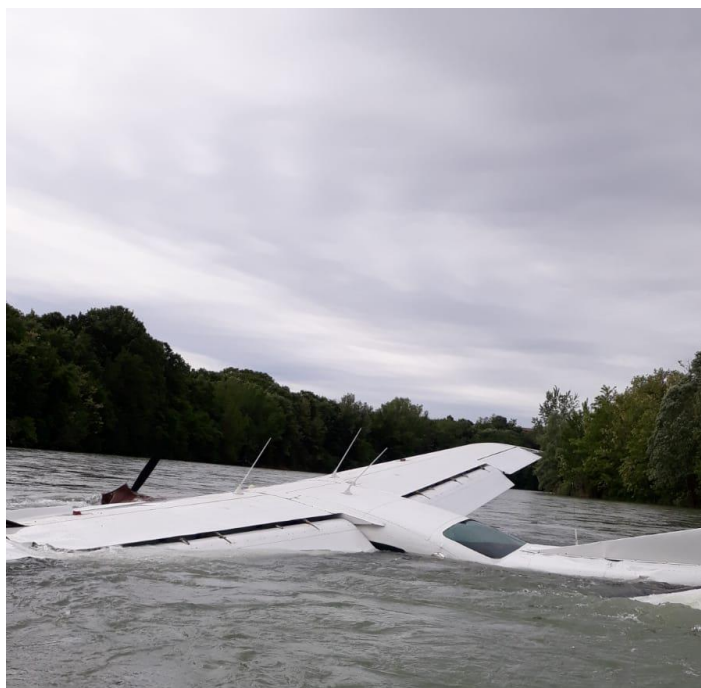
Il relitto appariva inclinato sulla sinistra, relativamente integro nelle sue parti. Si osservavano i flap estesi (foto 4), il carrello represso, l'elica priva di danneggiamenti sostanziali, prevalentemente deformazioni flessionali. Si notava la spia dell'ELT lampeggiare (foto 5). Le verifiche fatte in corso di inchiesta tramite MRCC hanno permesso di verificare che l'ELT si era attivato alle 14.37'47". L'osservazione di maggior dettaglio è avvenuta a seguito del recupero del relitto. Durante tale attività sono stati drenati i serbatoi, non riscontrando presenza di carburante in entrambi.

Foto 4: primo piano del relitto del N6973N nel fiume Adige.

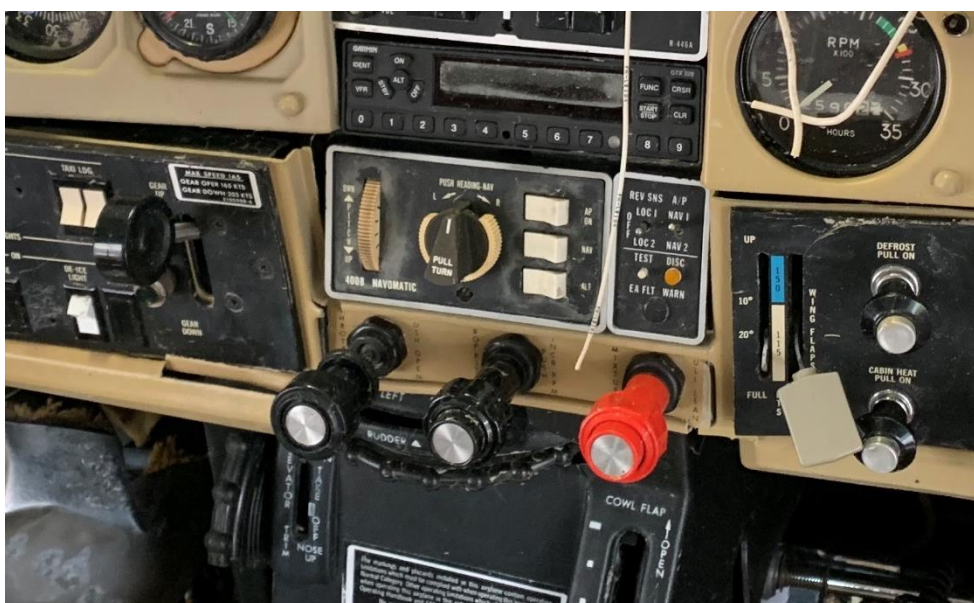
Per quanto concerne i comandi in cabina di pilotaggio, la situazione era la seguente: il comando della *mixture* era nella posizione di massimo arricchimento (tutto avanti); la manetta motore non era al minimo; il passo dell'elica era parzialmente indietro; la leva dei flap abbassata su "*full*"; la leva carrello su "*gear up*" (foto 6). Il *master switch* risultava su "*on*", l'*auxiliary fuel pump* su "*on*", l'*ignition* su "*start*". La leva di selezione del serbatoio era in una posizione intermedia tra "*left*" e "*off*" (foto 7). Le lancette degli indicatori carburanti indicavano un livello quasi nullo per il serbatoio di destra e inferiore al minimo per quello di sinistra. L'osservazione delle linee carburante ha permesso di rilevare esigue quantità di carburante nel tratto che va dalla valvola selettoria dei serbatoi al motore. In merito ai serbatoi del carburante, l'aeromobile, oltre a quelli principali situati nelle semiali, ne aveva, come già detto, anche due piccoli, collocati sotto il pavimento della cabina di pilotaggio: uno collegato al serbatoio alare destro, l'altro collegato al serbatoio alare sinistro, indipendenti tra loro. Quello di sinistra è stato trovato danneggiato da un foro; quello di destra, invece, risultava integro. Ad ogni modo, non è stato possibile verificare con certezza la tenuta del ramo destro dell'impianto carburante.

Foto 6: comandi leva carrello, *throttle*, passo elica, *mixture*, leva dei flap.

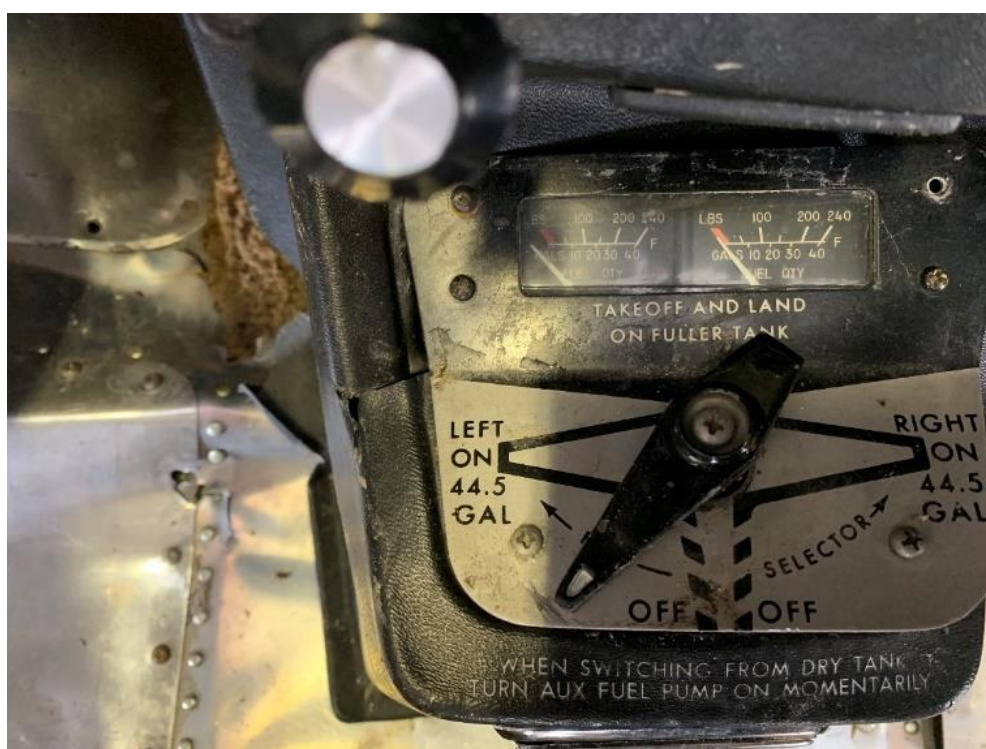
La valvola selettoria del carburante è stata sottoposta a prove di flusso d'aria, che hanno confermato il funzionamento atteso nelle tre posizioni prescritte *left*, *right*, *off*. La posizione intermedia tra *off* e serbatoio di sinistra, osservata sul relitto, corrispondeva ad un passaggio d'aria ridotto, prevalentemente dal ramo sinistro dell'impianto, ma anche da quello di destra verso il motore. Un'analoga posizione intermedia tra *off* e serbatoio destro

corrispondeva, invece, ad una posizione di “chiuso” (assenza di passaggio di aria).

Foto 7: valvola selettiva del carburante.
