# **RELAZIONE D'INCHIESTA**

## **INCIDENTE**

**EC 120 B marche di identificazione PH-OMM,  
nei pressi dell'eliporto "Cassina Rizzardi", Fino Mornasco (CO),  
27 febbraio 2022**

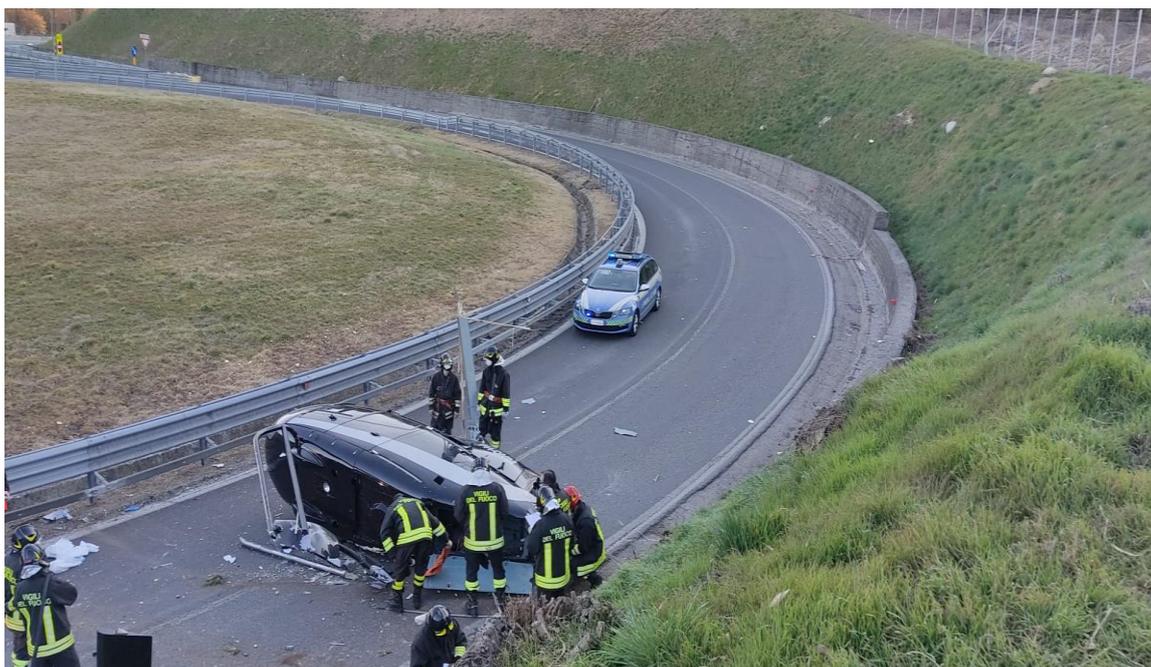
Foto 1: EC 120 B marche PH-OMM nel luogo dell'incidente.

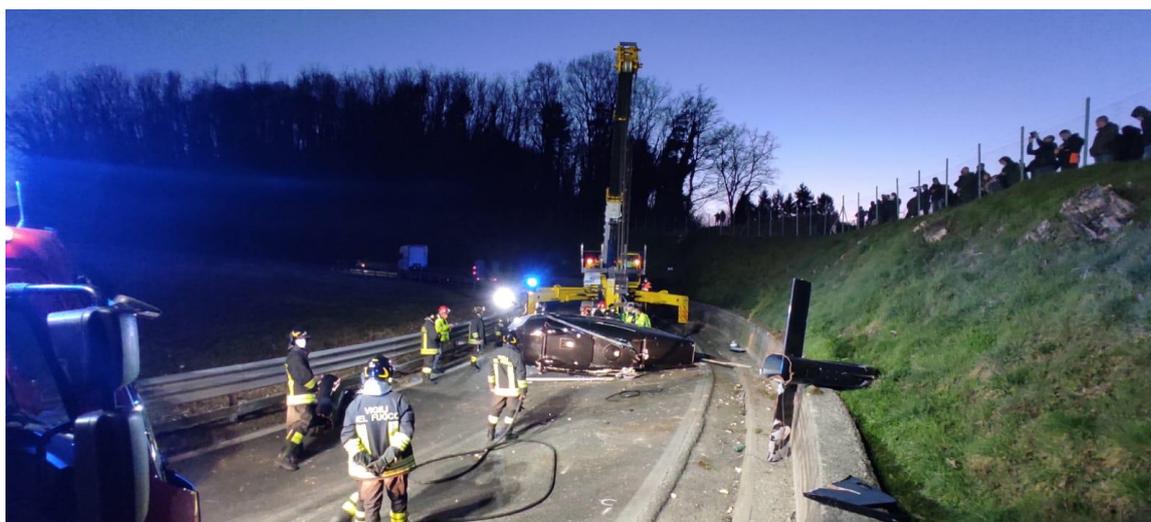
<b>Esercente dell'aeromobile</b>	OMEM s.r.l.
<b>Natura del volo</b>	Turistico.
<b>Persone a bordo</b>	2 (pilota e passeggero).
<b>Danni all'aeromobile</b>	Distrutto (foto 2).
<b>Altri danni</b>	Nessuno.
<b>Informazioni relative al personale di volo</b>	<i>Pilota:</i> 78 anni di età, di nazionalità italiana. In possesso di PPL(H) in corso di validità e PPL(A) non in corso di validità. Abilitazioni in corso di validità: EC 120 B. Certificato

Foto 2: EC 120 B marche PH-OMM nel luogo dell'incidente.

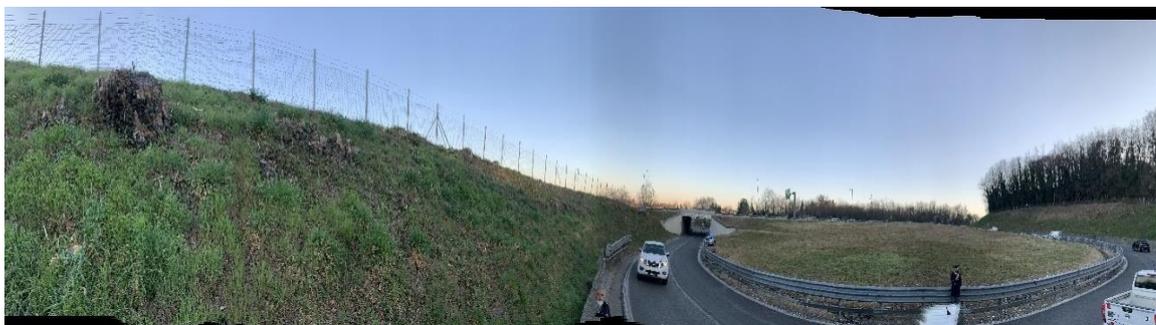
L'incidente è occorso in corrispondenza di un raccordo della autostrada A9, a circa 60 m dalla piazzola posta più a Sud dell'eliporto "Cassina Rizzardi". Al momento del sopralluogo operativo effettuato dall'ANSV, il giorno seguente all'evento, l'elicottero era stato rimosso e trasportato in un luogo di custodia, in quanto nella posizione originaria impediva la circolazione stradale. Sulla base delle foto scattate prima della rimozione e dei rilievi effettuati durante il sopralluogo operativo ANSV è emerso quanto segue. L'elicottero è stato ritrovato adagiato sul suo fianco destro, al centro tra le due corsie stradali. La cabina appariva pressoché intatta, con prua rivolta indicativamente a Sud-Est; il rotore principale era distrutto; la coda staccata (foto 2). Il carrello era parzialmente divelto. La zona ove è avvenuto l'impatto si trova al di sotto del livello autostradale e dell'eliporto (foto 3). Quest'ultimo, infatti, si pone rispetto al raccordo dove è avvenuto l'incidente circa 5 m più in alto, dopo una porzione di terreno scosceso; dal lato opposto vi è una collinetta con pendenza molto bassa. Non sono stati riscontrati danneggiamenti alla recinzione autostradale. Sul terreno si osservavano segni pressoché lineari di interferenza. Ulteriori segni lineari di interferenza si riscontravano sul muretto sottostante il terreno, sull'asfalto e sul *guard rail*.

Foto 3: panoramica del luogo dell'incidente.

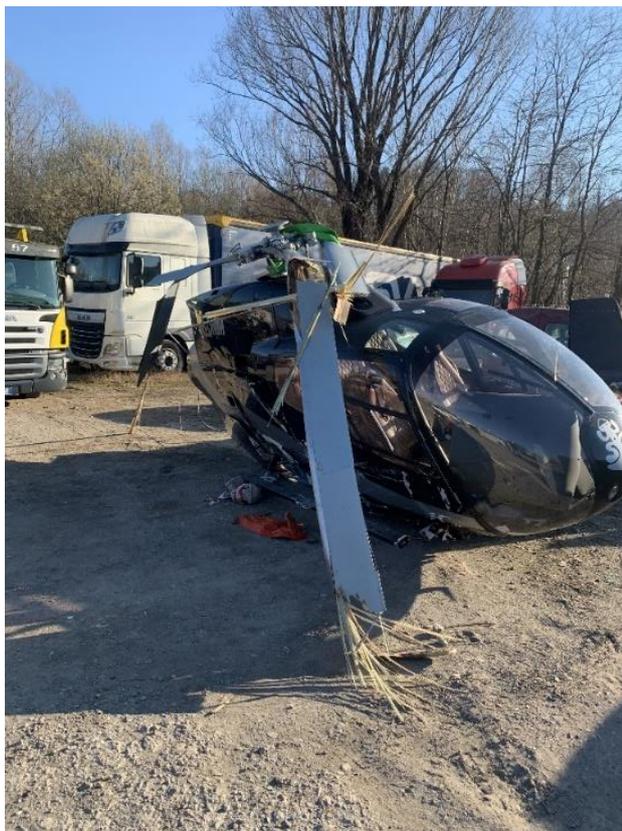
Il relitto presentava le pale del rotore principale rotte da danni da rotazione (foto 4). Le pale del rotore di coda mostravano segni di interferenza strisciante con la struttura del fenestron (foto 5). Il rotore di coda appariva libero di ruotare ed anche il relativo albero di trasmissione. Il motore e la trasmissione non mostravano esternamente segni di danneggiamento alcuno. L'ultimo stadio di turbina appariva indenne e libero di ruotare (foto 6). La linea dei comandi di volo risultava continua e libera nelle relative catene cinematiche, apparentemente senza giochi anomali. Nessuna delle superfici di rottura appariva relazionabile ad un fenomeno di natura progressiva, bensì solo alle sollecitazioni agenti all'impatto (esempio in foto 7). Le indicazioni degli strumenti in *cockpit* risultavano leggibili, ma comunque non indicative delle condizioni di volo all'impatto. La protezione per l'*hydraulic cut-off switch* risultava in posizione chiusa.

Foto 4: danni al rotore principale.

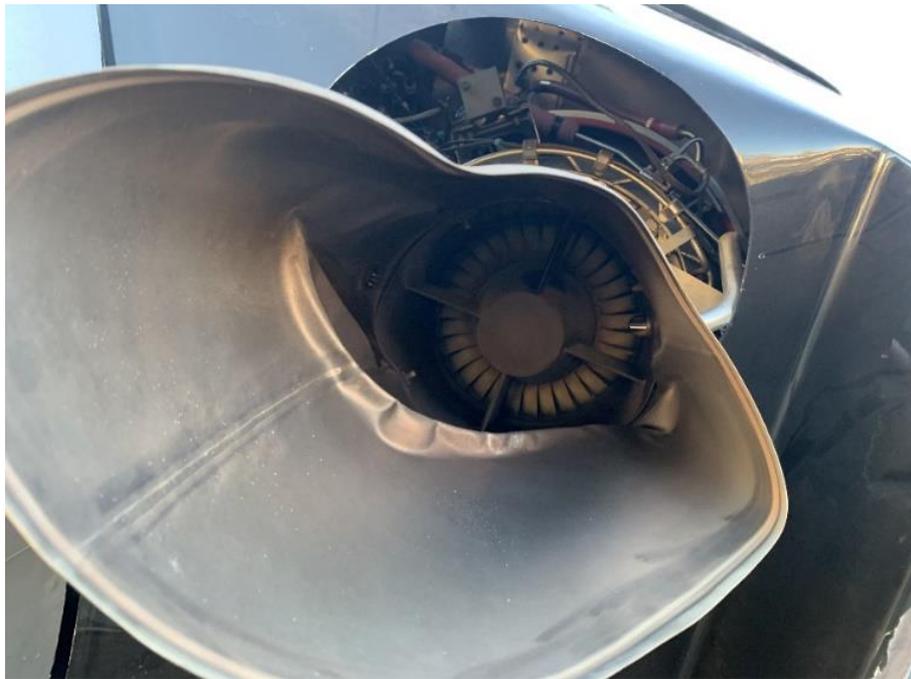
Foto 6: ultimo stadio turbina.

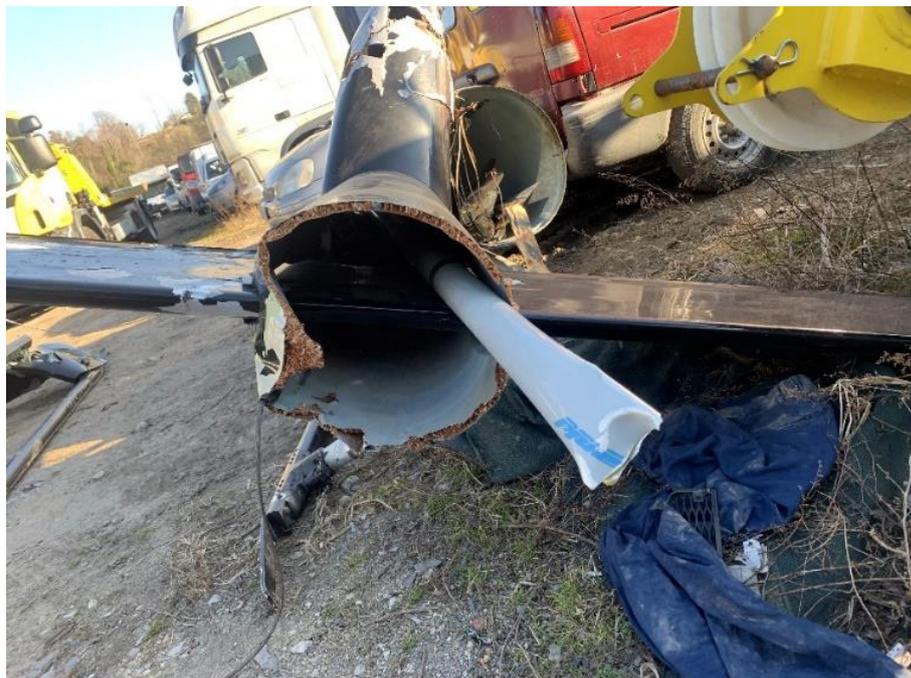
Foto 7: rottura dell'albero di trasmissione.
