# **RELAZIONE D'INCHIESTA**

**INCIDENTE**  
**occorso all'aeromobile**  
**Boeing B737-82R marche di identificazione YR-BMM,**  
**Aeroporto Internazionale Napoli,**  
**6 maggio 2022**

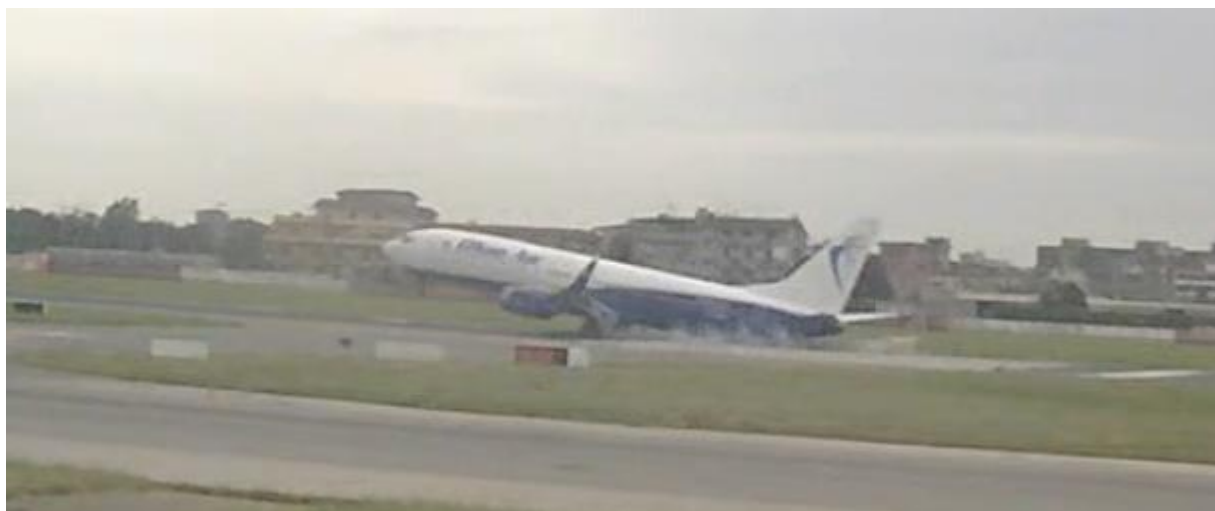
Foto 1: contatto con la pista del YR-BMM.

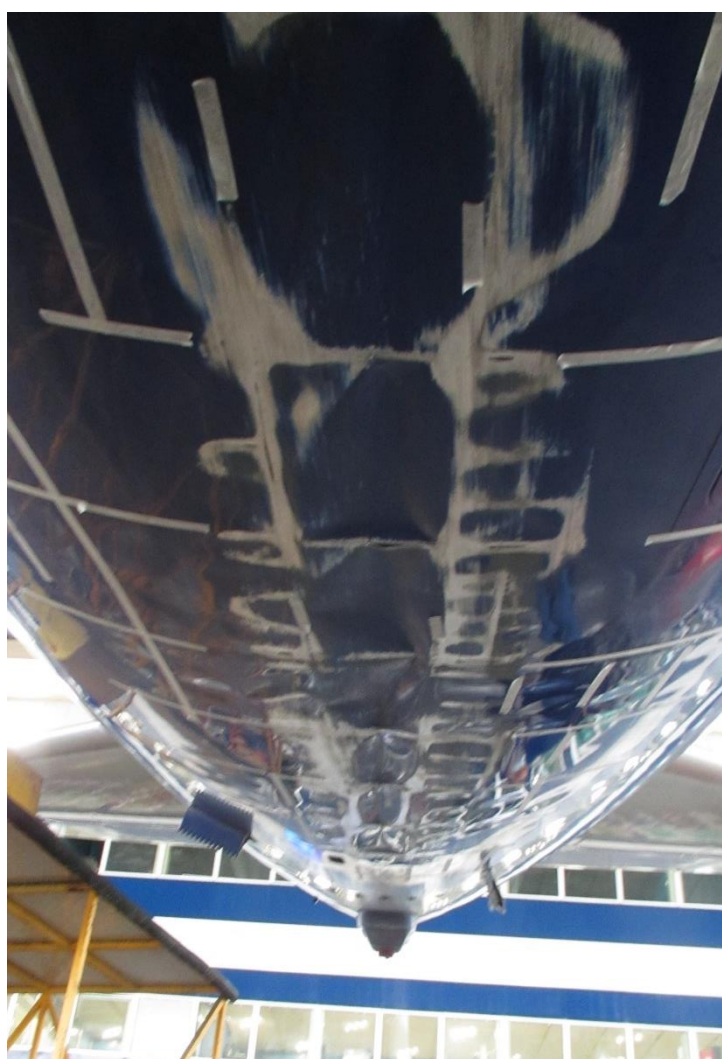
Foto 2: danneggiamenti riportati dall'aeromobile parte inferiore fusoliera posteriore e coda.

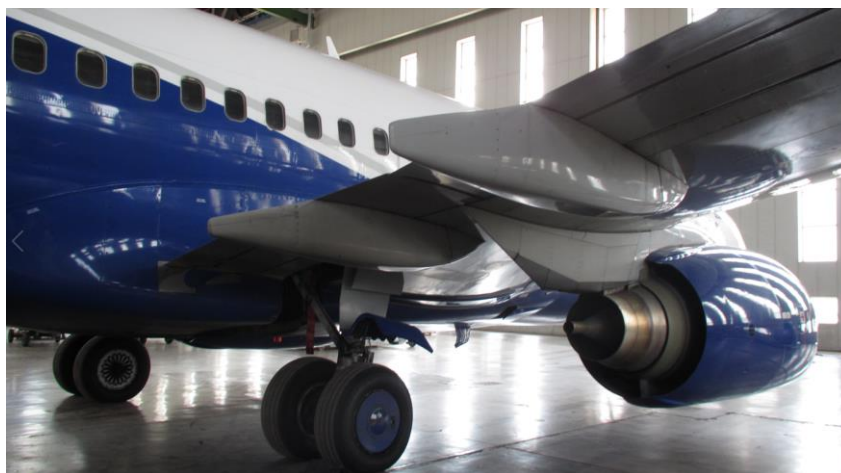
Foto 3: gambe carrello principale compresse.

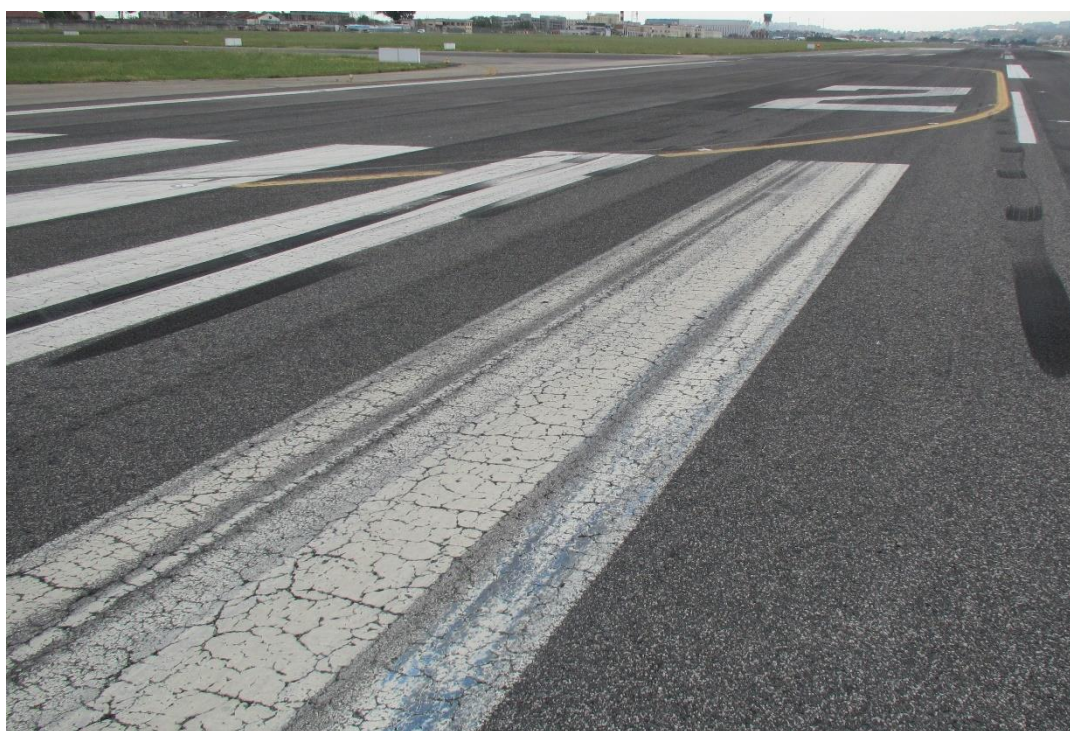
Foto 4: strisce di vernice blu della coda del B738 marche YR-BMM in corrispondenza della soglia pista 24.

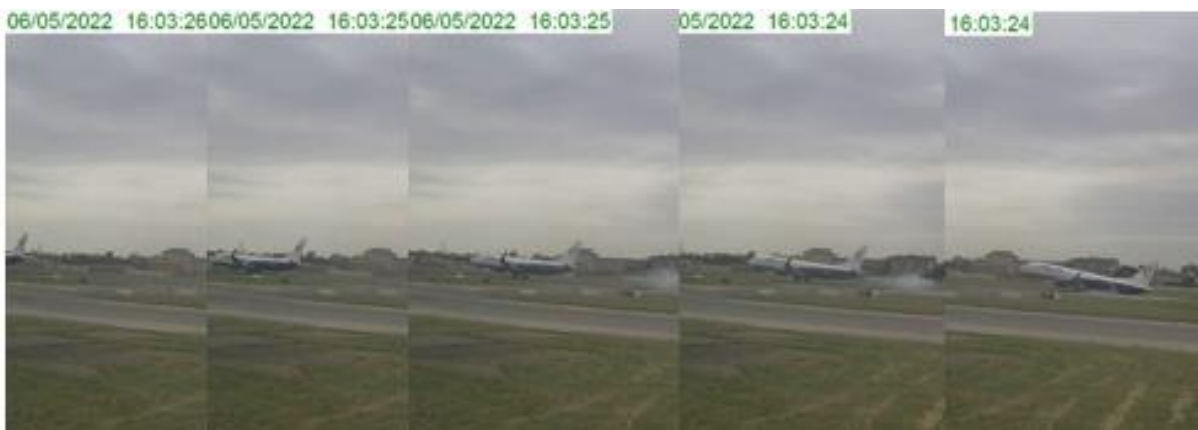
Figura 3: collage dei fotogrammi relativi all'atterraggio del'YR-BMM.
