RELAZIONI D'INCHIESTA

- Incidente ASH 26 E marche D-KZAR, in data 16.8.2018**
- Incidente L-5 marche I-AEFE e DG 300 marche I-IVPK, in data 3.6.2018**
- Incidente Cessna U 206G marche D-EVBE, in data 18.3.2018**
- Incidente L-5 marche I-AEFJ e LAK-17 marche D-KMOT, in data 22.7.2017**
- Incidente PA-28 marche I-MAGH, in data 5.3.2017**
- Incidente ASTIR CS Jeans marche D-2540, in data 7.5.2016**

INCIDENTE
aeromobile Alexander Schleicher ASH 26 E marche D-KZAR

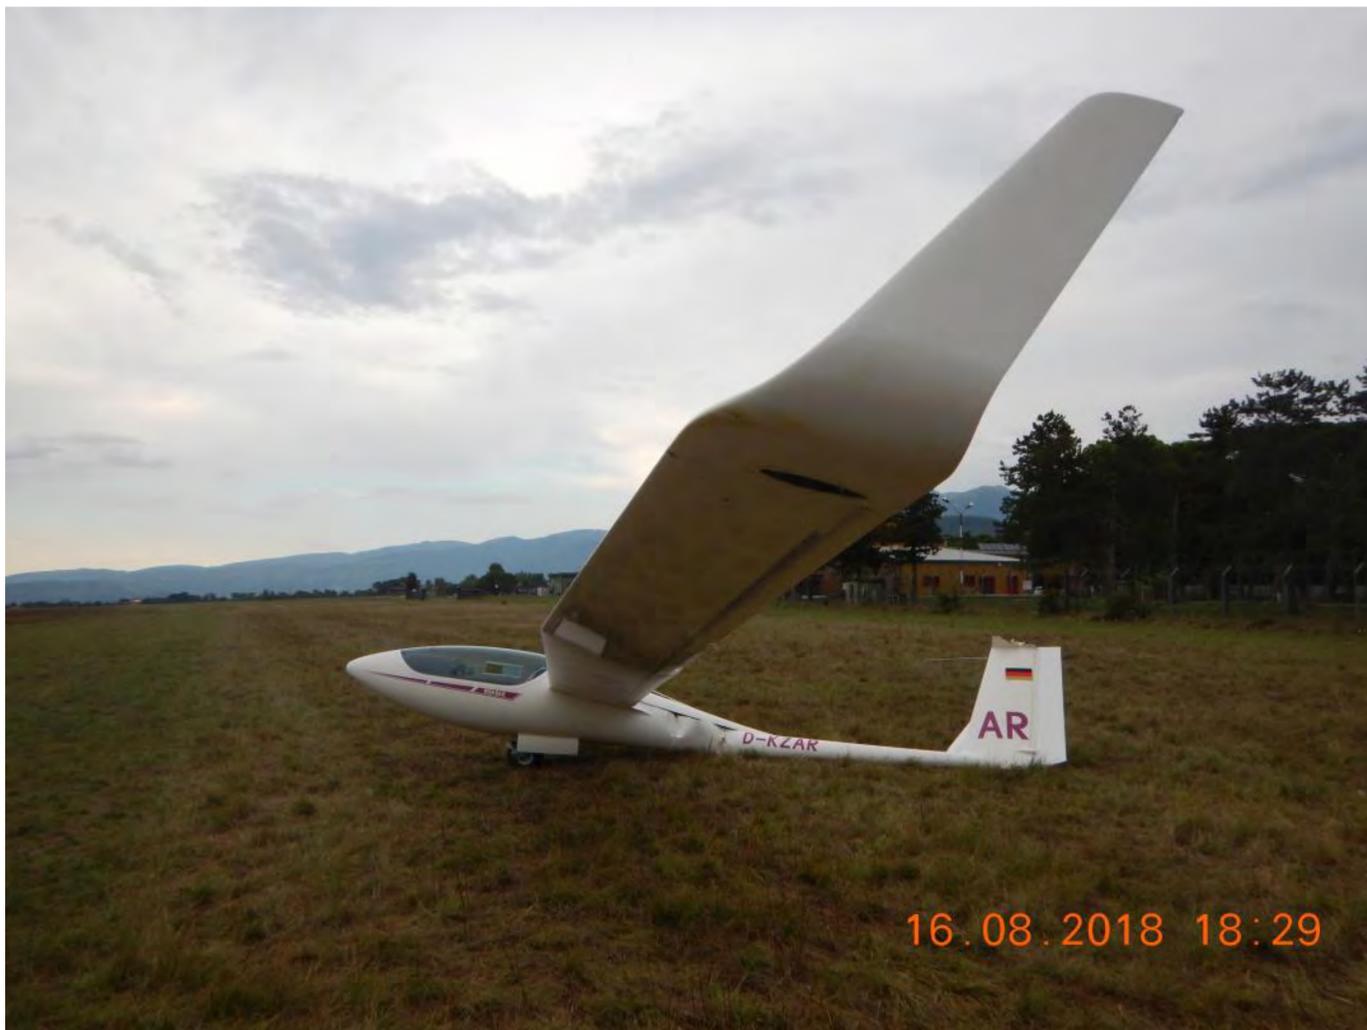
Cause: l'incidente è attribuibile esclusivamente al fattore umano ed è stato innescato da una inadeguata

impostazione della manovra di avvicinamento alla RWY 16R, seguita, in fase di richiamata a fondo pista, da una inadeguata valutazione dei margini di manovra e di quota per impostare, in sicurezza, il successivo atterraggio sulla medesima pista.

Foto 1: vista laterale dell'ASH 26 E marche D-KZAR dopo l'incidente.

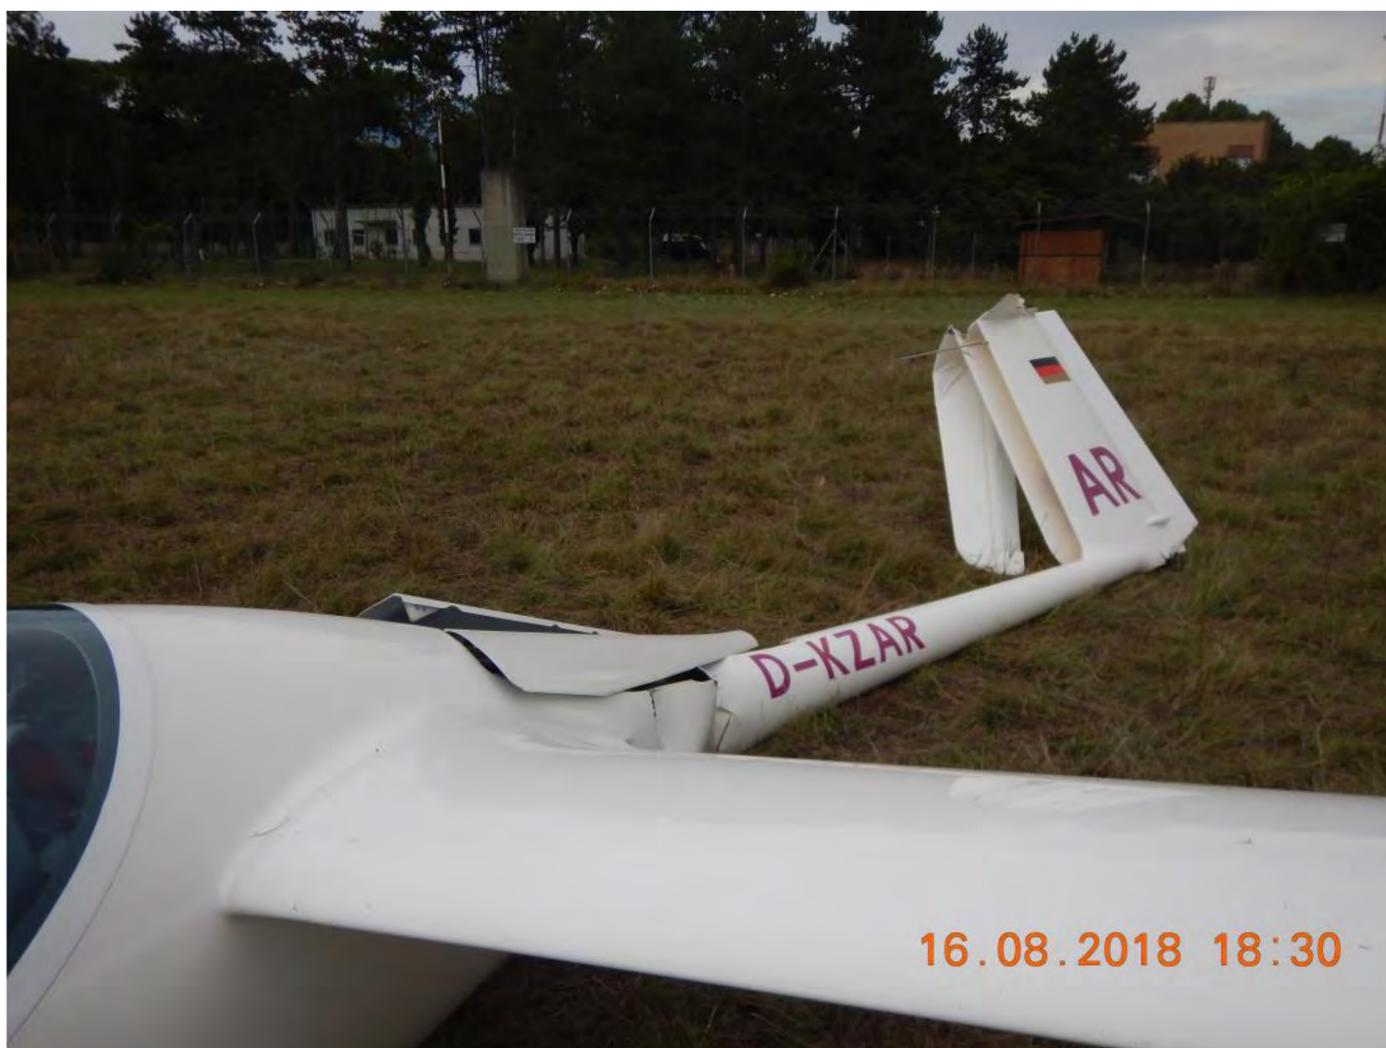
Foto 2: primo piano dei danni principali riportati dall'aeromobile marche D-KZAR.

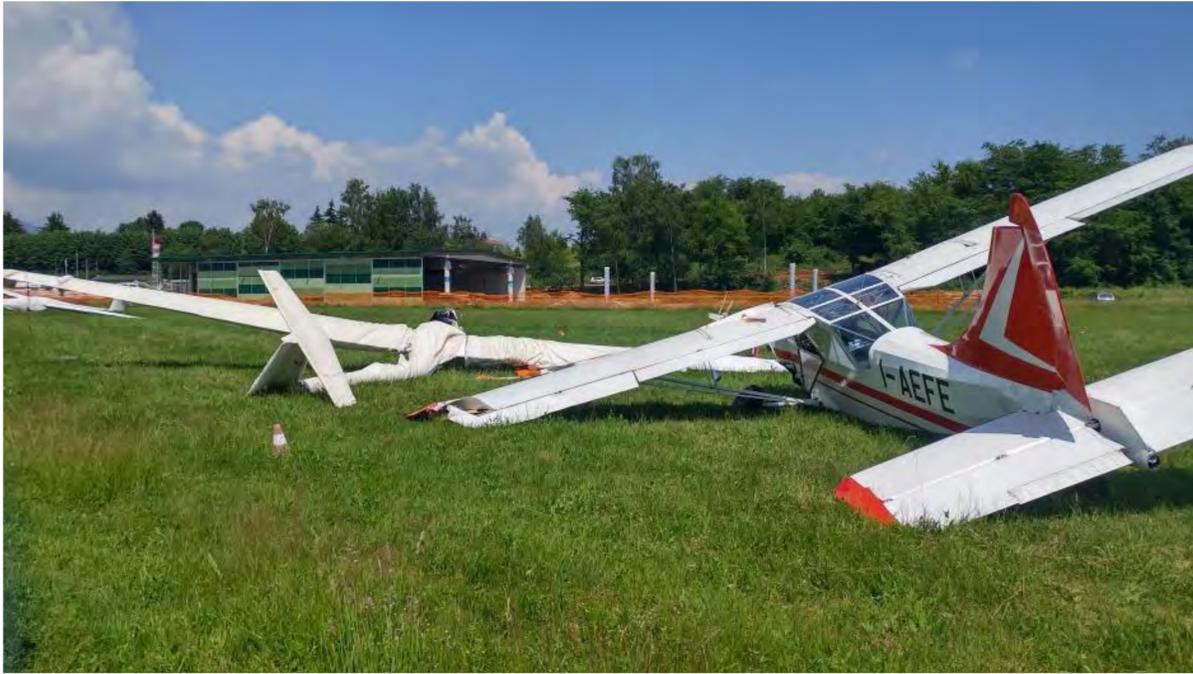
Descrizione dell'evento: in fase decollo per la RWY 21, dopo circa 200 m di corsa al suolo, il velivolo L-5 marche I-AEFE imbarcava a sinistra, proseguendo la sua corsa sul prato limitrofo, dove, durante la fase di decelerazione, impattava contro l'aliante DG 300 marche I-IVPK ivi parcheggiato. Gli aeromobili riportavano estesi danni.

Cause: la causa dell'evento è riconducibile al fattore umano, in particolare ad un inadeguato controllo direzionale dell'I-AEFE durante la corsa di decollo.

Foto 1: i due aeromobili coinvolti nella collisione al suolo.

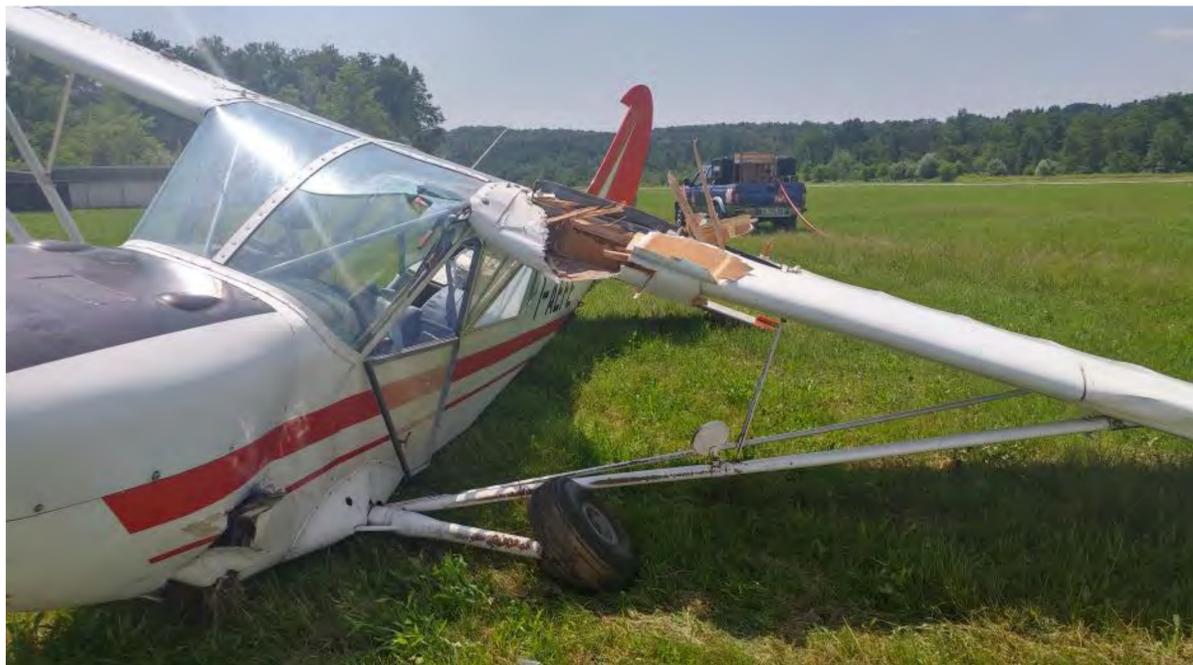
Foto 2: primo piano dei danni riportati dallo Stinson L-5 marche I-AEFE.

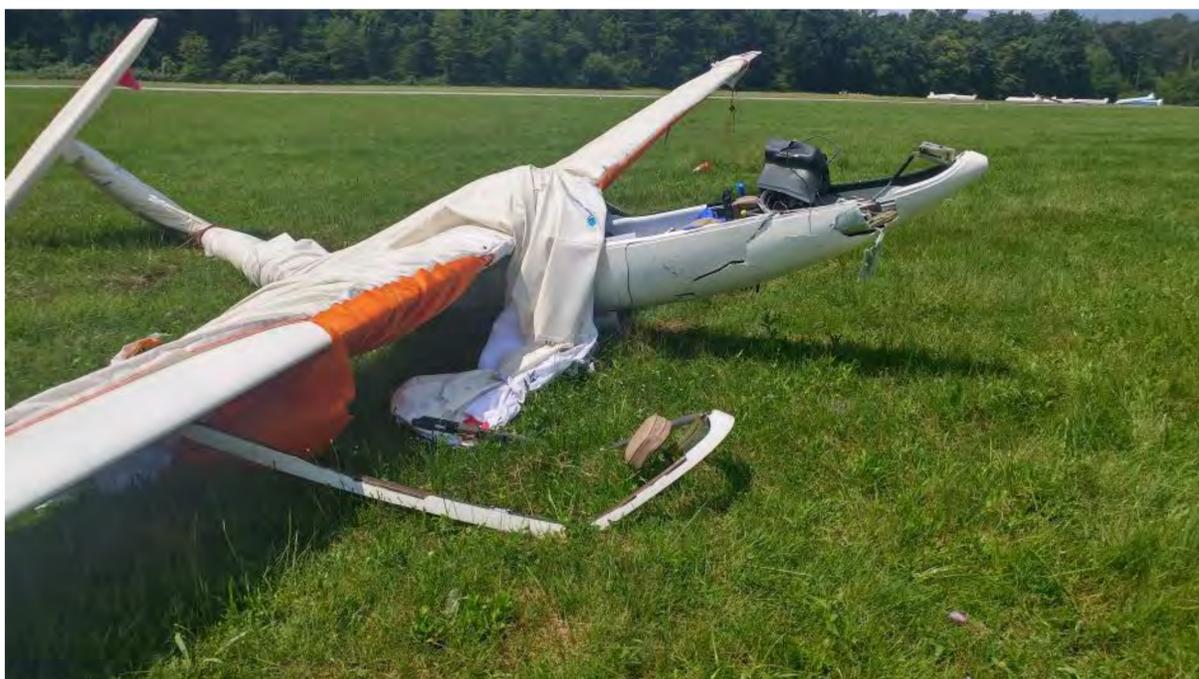
Foto 3: primo piano dei danni riportati dal Glaser-Dirks DG 300 marche I-IVPK.

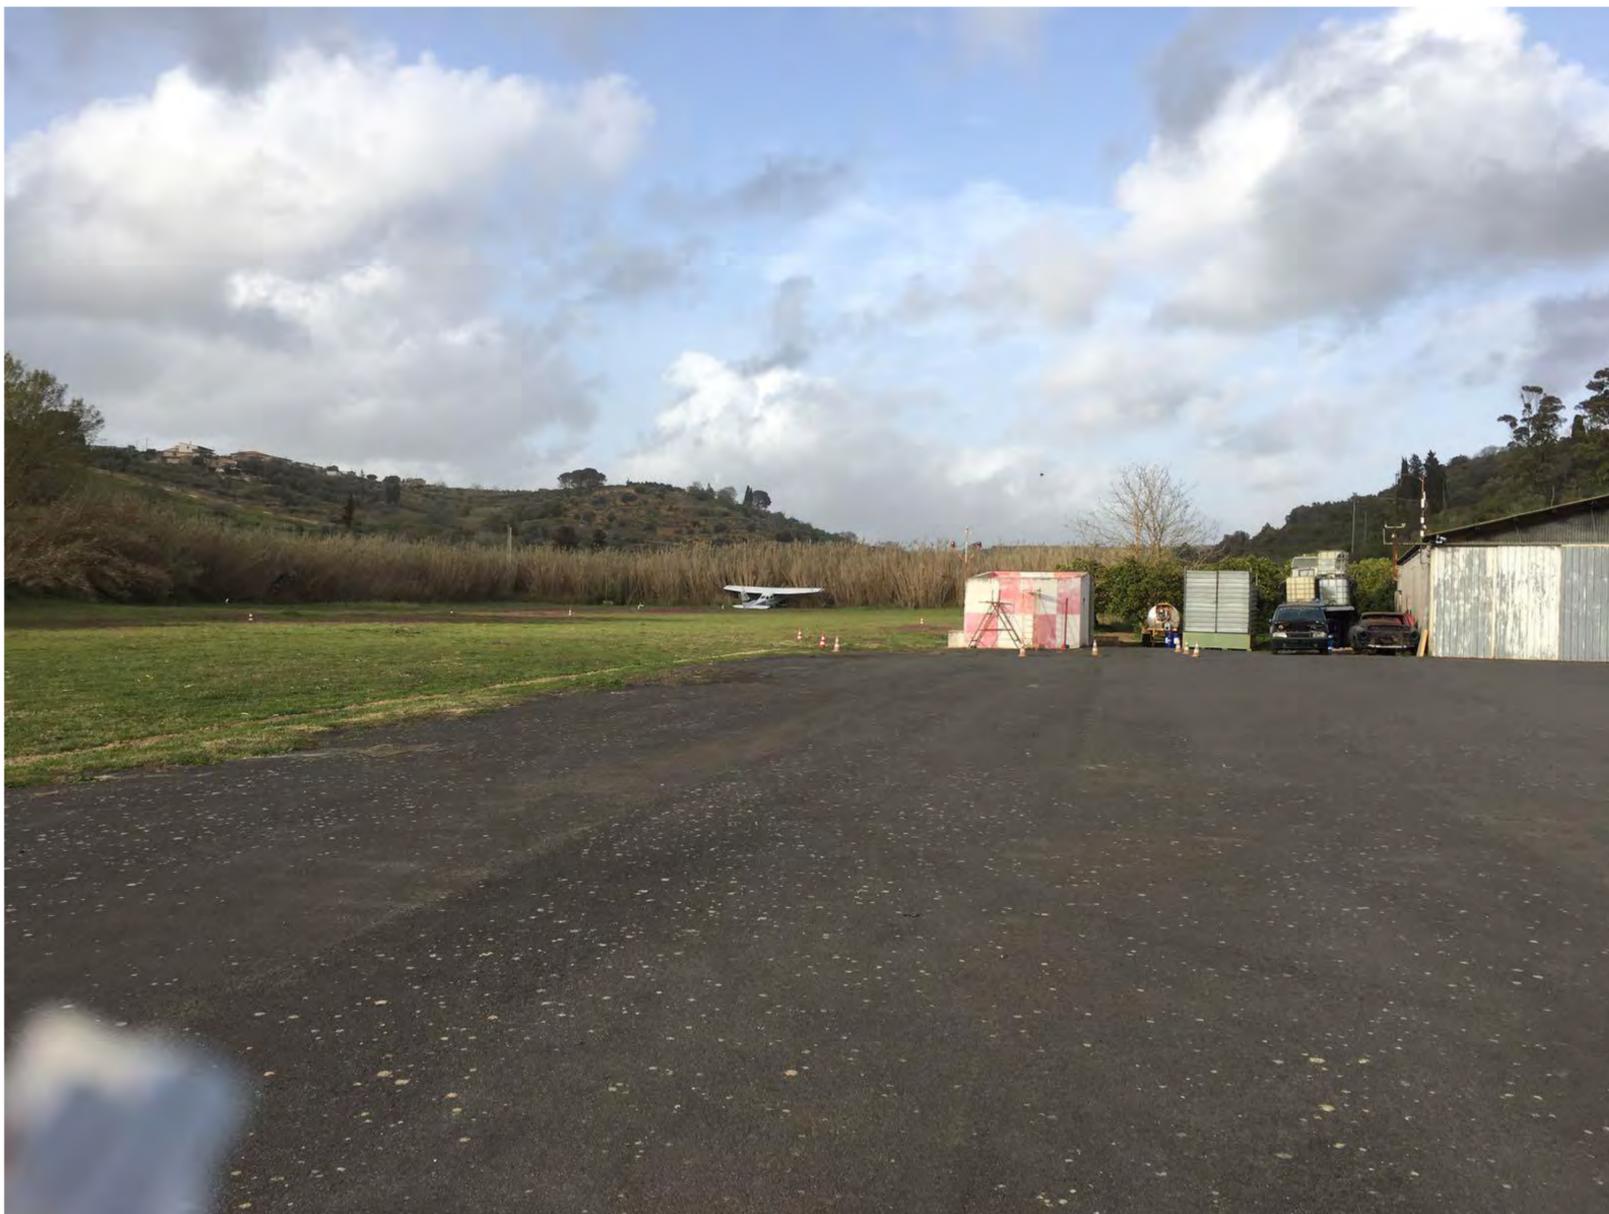
Descrizione dell'evento: il volo conclusosi con l'incidente era il 6° effettuato, nel corso della giornata, dal pilota: infatti, nella mattinata, aveva trasferito l'aereo dall'aviosuperficie "Fondone" di Lecce a quella di Sibari, dove aveva effettuato quattro voli per il lancio di paracadutisti. Da Sibari era quindi ripartito, da solo, alle 13.06', alla volta della aviosuperficie Massarotti, sita in contrada Caudarella, Caltagirone (CT), dove atterrava intorno alle 15.00' per RWY 04. Il velivolo concludeva la corsa di atterraggio oltre la fine pista, finendo in un canneto. Incolume il pilota, danni all'aeromobile.

Cause: la causa dell'evento è riconducibile al fattore umano, in particolare ad una inadeguata esecuzione della manovra di atterraggio in relazione alla lunghezza disponibile della RWY. All'incidente possono aver contribuito i seguenti fattori: condizione della RWY in erba, bagnata al momento dell'atterraggio; componente di vento in coda; presenza di turbolenza in finale, che può aver contribuito a rendere impreciso il punto di contatto con la RWY.

Foto 1: punto di arresto dell'aeromobile Cessna U 206G marche D-EVBE.

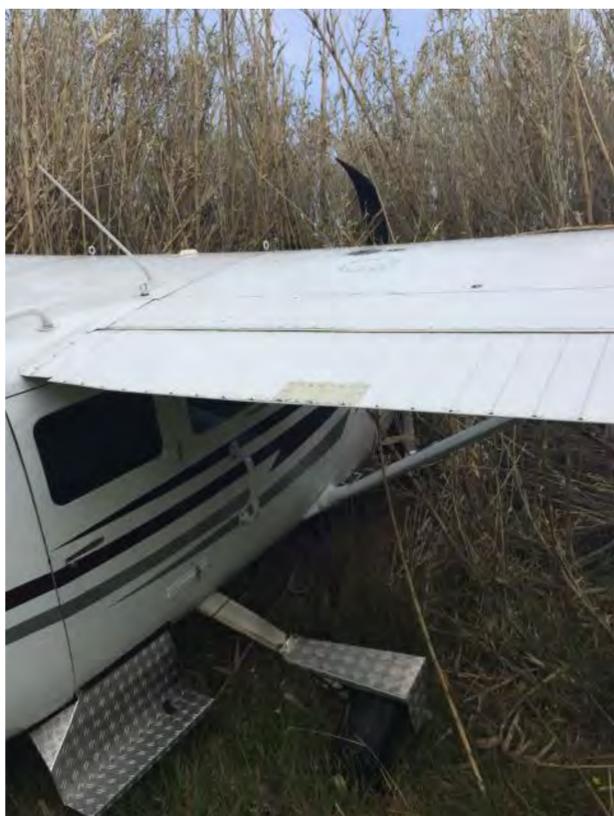
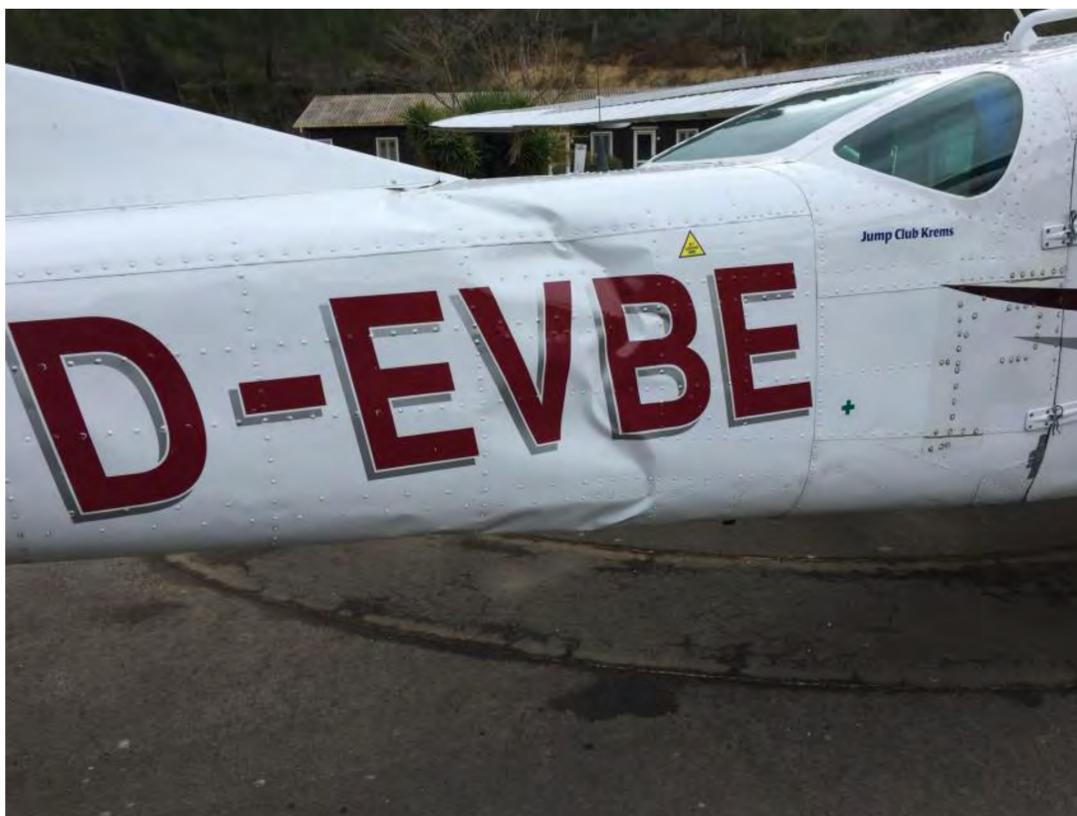
Foto 2 e 3: danni riportati dal Cessna U 206G marche D-EVBE.

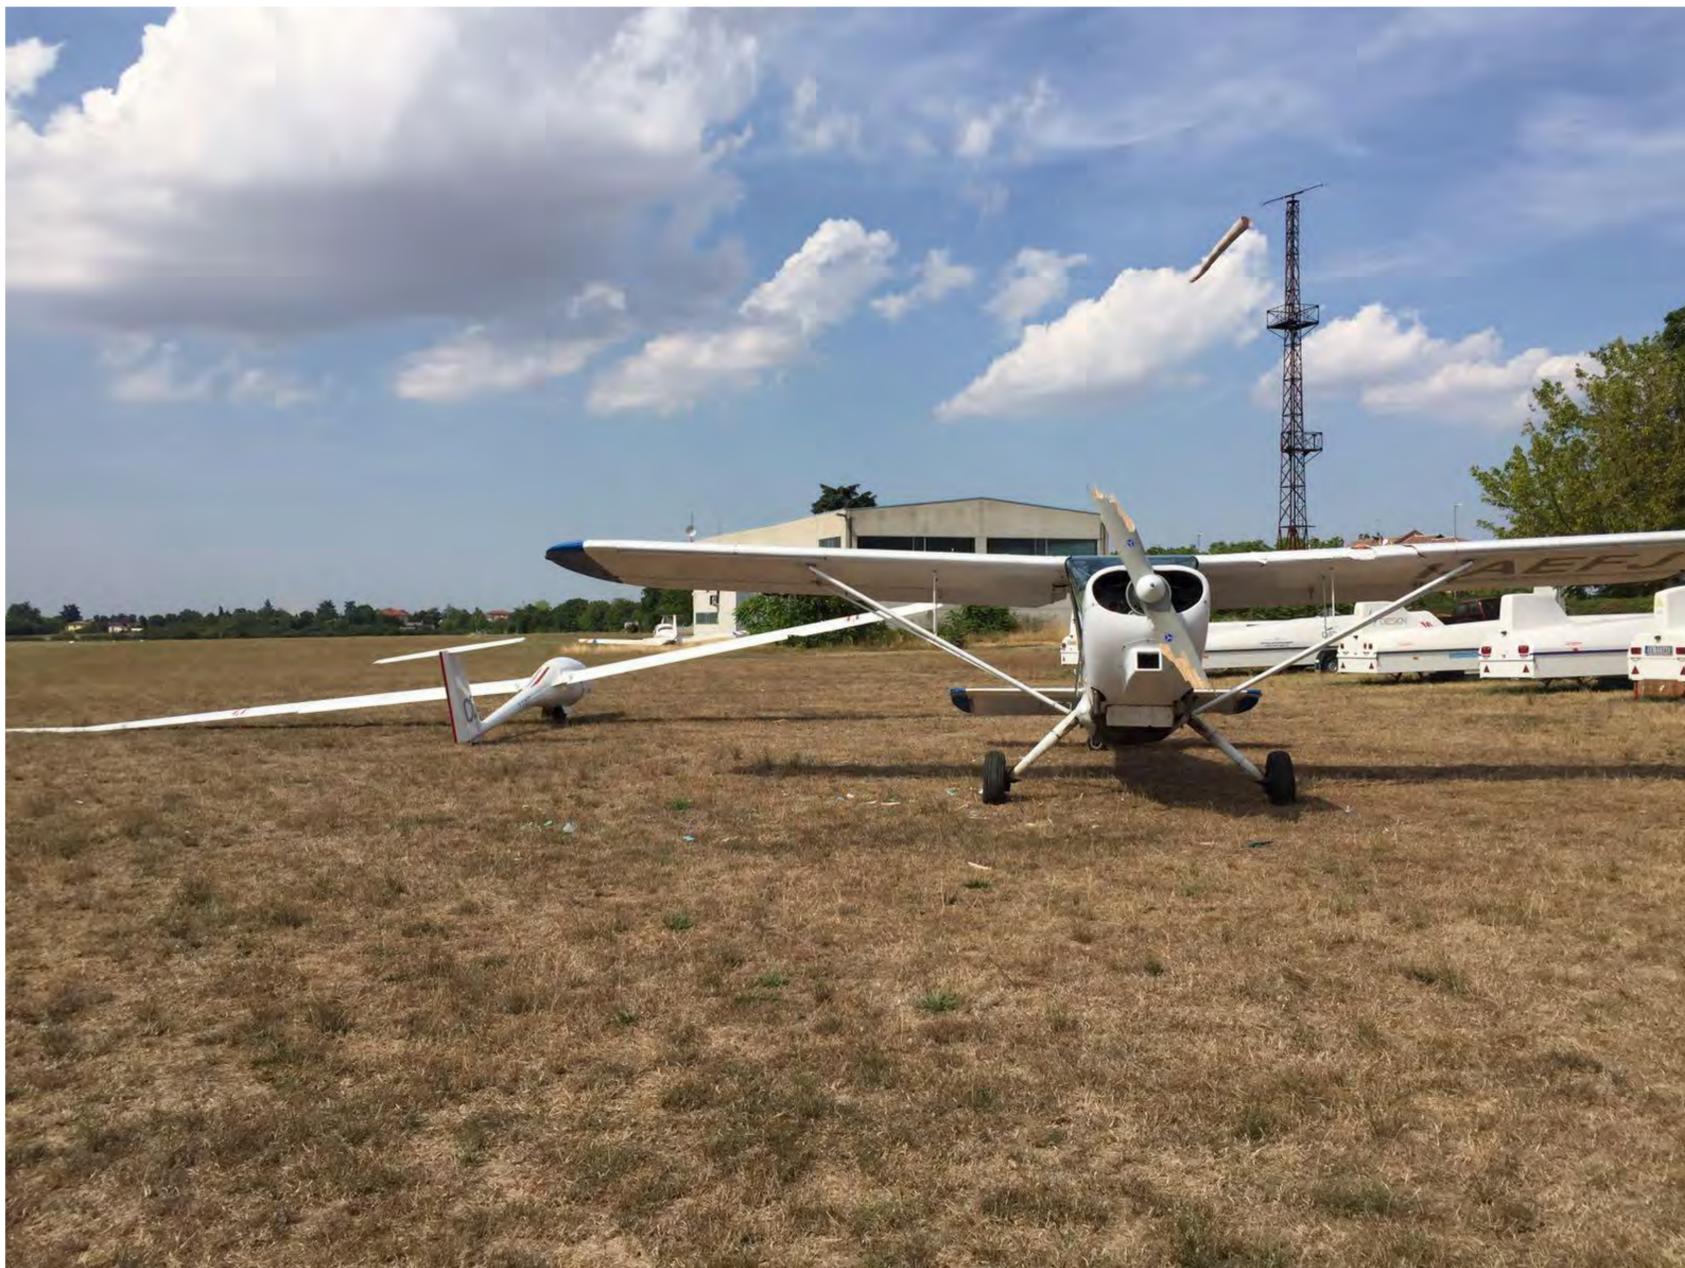
Descrizione dell'evento: lo Stinson L-5 marche I-AEFJ, mentre dal parcheggio si portava in testata RWY 18 per effettuare attività di traino alianti, impattava contro l'aliante LAK-17 marche D-KMOT, parcheggiato in prossimità dell'area adibita a parcheggio per i carrelli di rimessaggio degli alianti.

Cause: la causa dell'evento è riconducibile al fattore umano, in particolare ad una inadeguata gestione, da parte del pilota dell'I-AEFJ, della manovra di rullaggio.

Foto 1: i due aeromobili coinvolti nell'incidente (a sinistra il D-KMOT, a destra l'I-AEFJ).

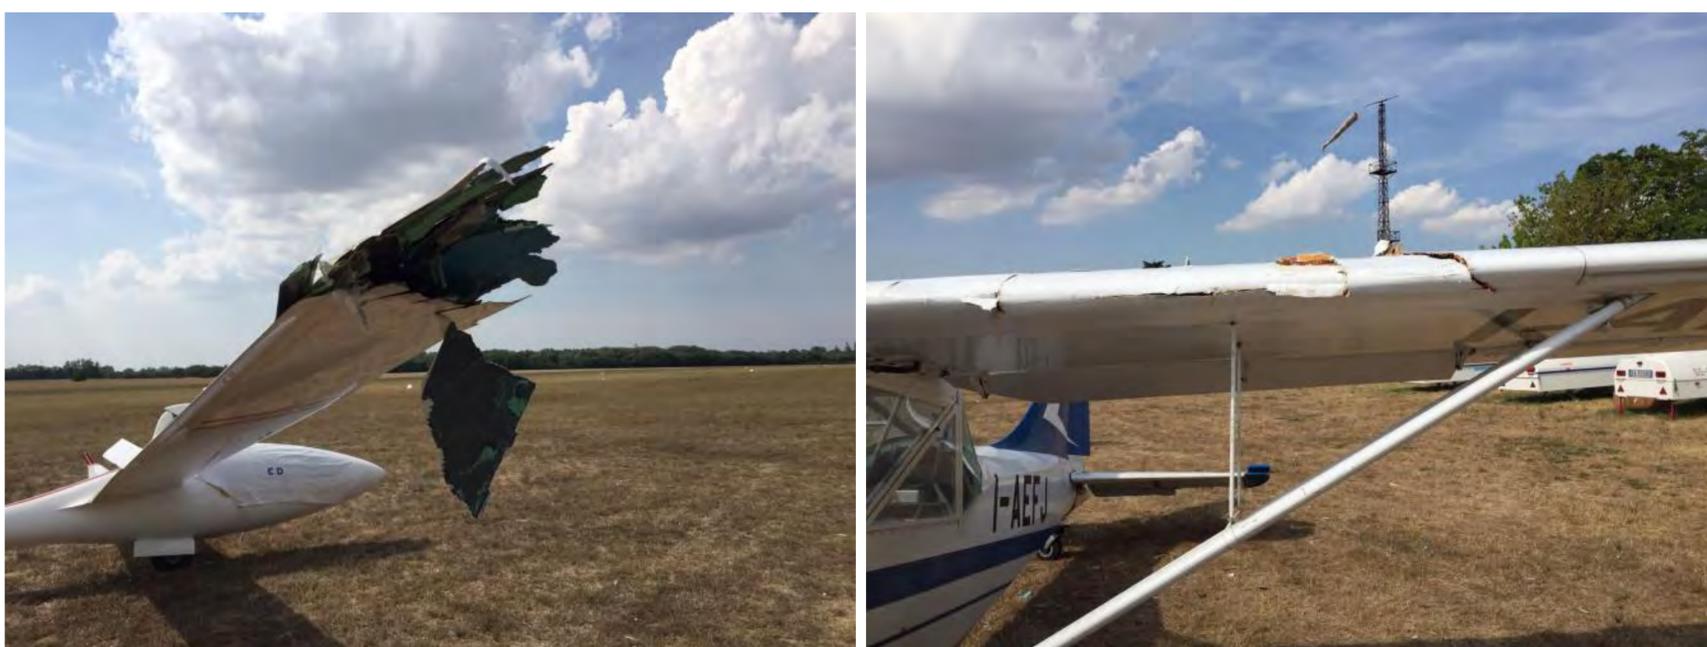
Foto 2 e 3: primo piano dei danni riportati dal D-KMOT (a sinistra) e dall'I-AEFJ (a destra).

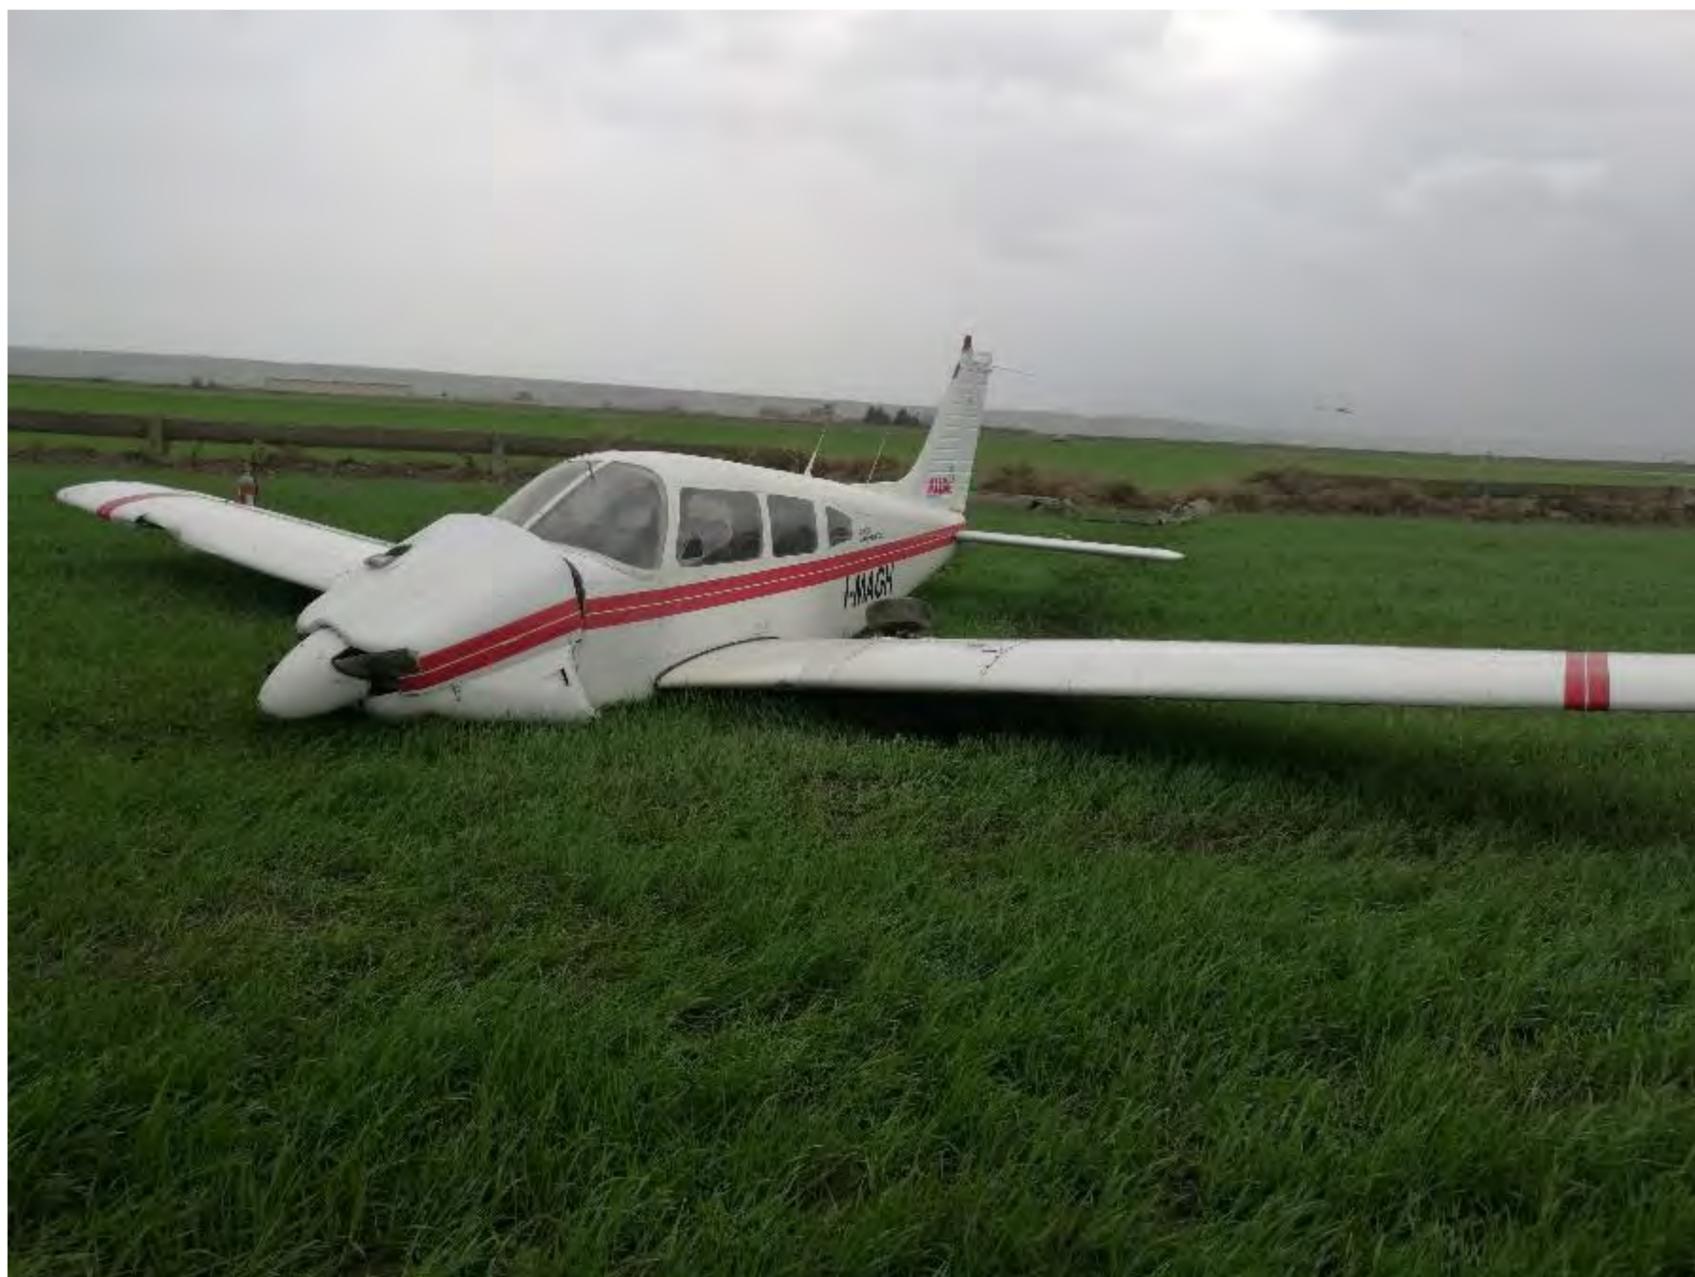
Descrizione dell'evento: al termine di un volo di trasferimento, il pilota decideva di effettuare un *touch and go* per RWY 23, concluso il quale si ripresentava all'atterraggio per la medesima pista con l'intenzione di concludere il volo. Dopo il secondo atterraggio, il velivolo imbarcava a sinistra, continuando nella sua traiettoria nonostante i tentativi dichiarati dal pilota di riportarlo verso la pista. A questo punto il pilota ridava potenza al motore e portava il volantino a cabrare, nel tentativo, non riuscito, di superare una canaletta di irrigazione in cemento. Il velivolo si arrestava, danneggiato, al di là della predetta canaletta, in un campo agricolo attiguo all'aviosuperficie.

Cause: la causa dell'evento è riconducibile al fattore umano, in particolare ad una inadeguata gestione, da parte del pilota, della fase post atterraggio, associata ad una inadeguata valutazione della situazione venutasi a creare. All'evento potrebbe aver contribuito lo stato bagnato della pista.

Foto 1: i danni riportati dal PA-28 marche I-MAGH. Notare, sullo sfondo, la canaletta di irrigazione divelta.

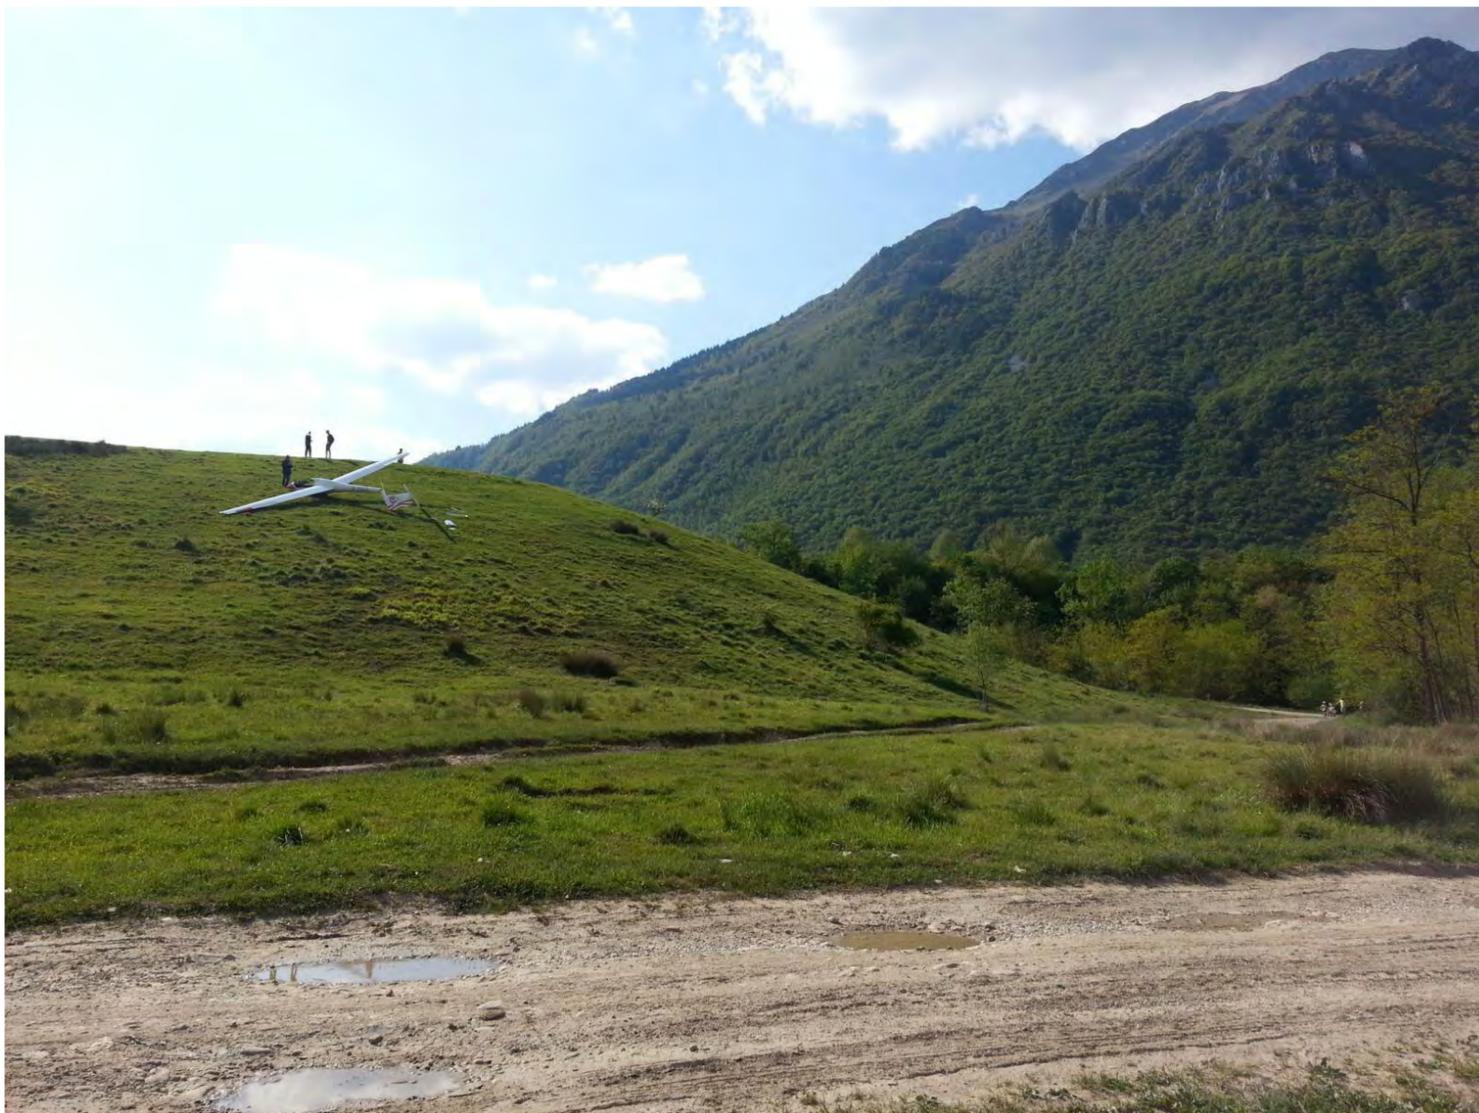
Cause: l'incidente è stato innescato dalla necessità di effettuare, in un'area non idonea, un atterraggio fuori campo a seguito del venir meno delle condizioni per concludere, in sicurezza, l'atterraggio sull'aeroporto di destinazione.

Foto 1: area di atterraggio del D-2540.

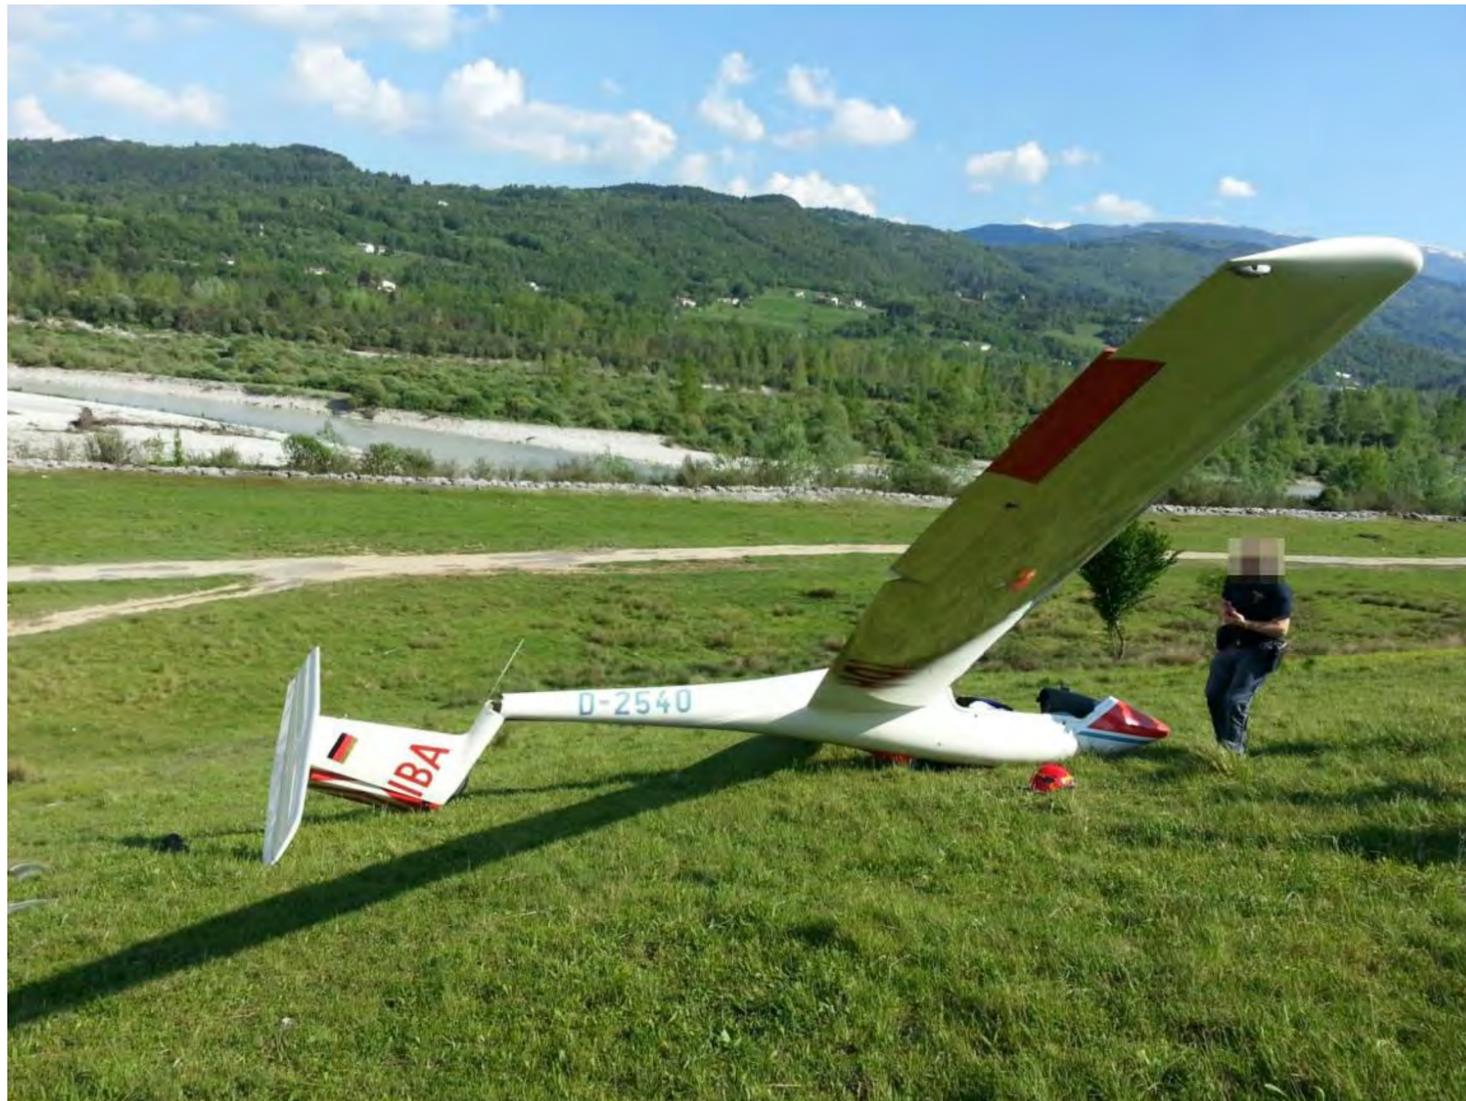
Foto 2: danni riportati dal D-2540.

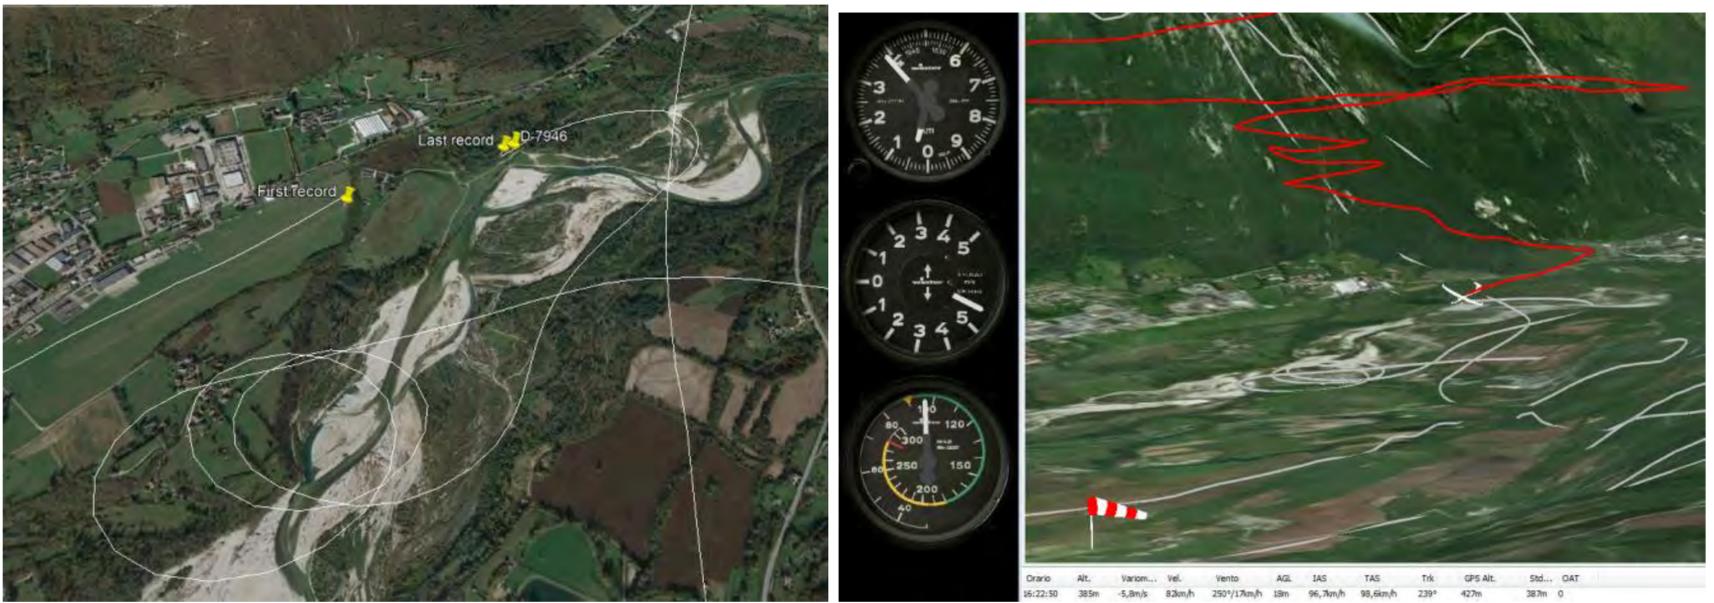
I dati di variometro, negli ultimi secondi di volo, indicano una discesa correlata ad una corrente discensionale; il vento registrato, proveniente da 250° con una intensità di 17 km/h, è sostanzialmente frontale rispetto alla direzione del finale per RWY 23 (TRK 239°).

Figure 1 e 2: a sinistra, tracciato finale del volo e punto di impatto rispetto alla pista; a destra, tracciato finale del volo sul piano verticale fino all'impatto con il suolo.
