RELAZIONE D'INCHIESTA

INCIDENTE
occorso all'aeromobile Ventus 2cM
marche di identificazione D-KSEW,
versante Est Monte Paganella, Comune di Terlago (TN),
5 giugno 2015

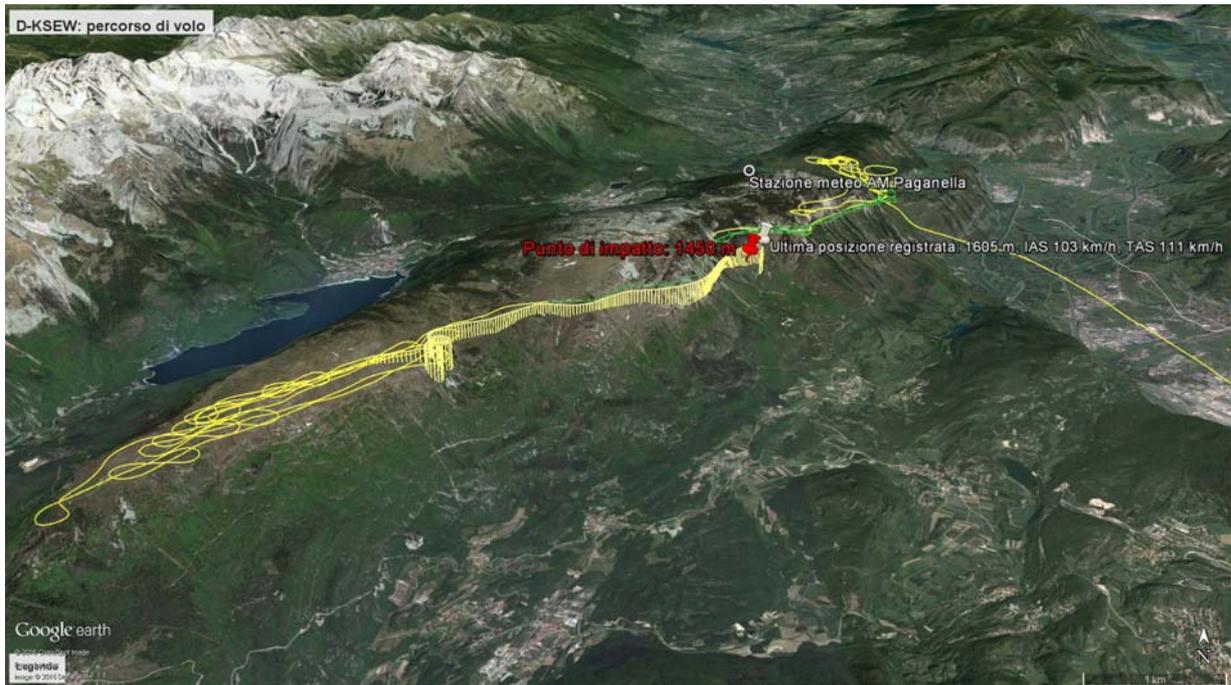
Figura 1: percorso del volo.

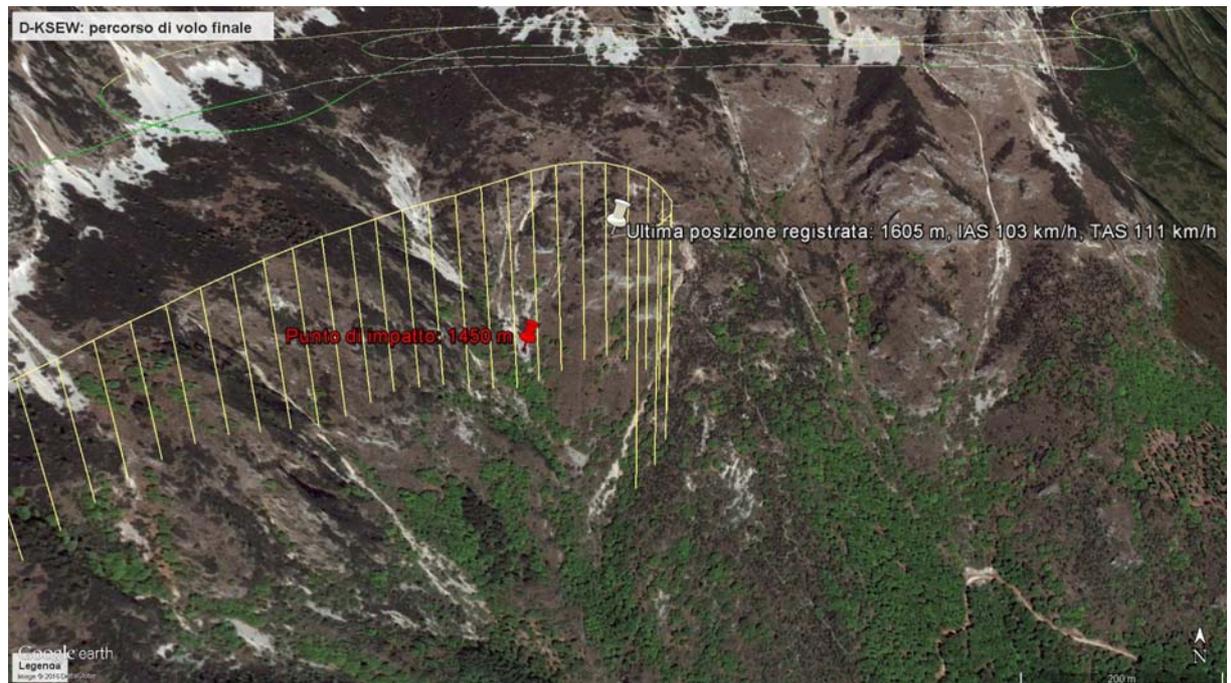
Il percorso di volo tenuto negli ultimi secondi di volo indica l'effettuazione di un "traversone", seguito da una virata a destra di circa 180° (allegato A, figura 2). Quest'ultima virata, considerati il raggio della stessa (circa 85 m, allegato A, figura 3) e la velocità media con cui è stata volata, è stata effettuata con un angolo di *bank* fra i 40° ed i 45° di inclinazione a destra.

Figura 2: percorso finale del volo.

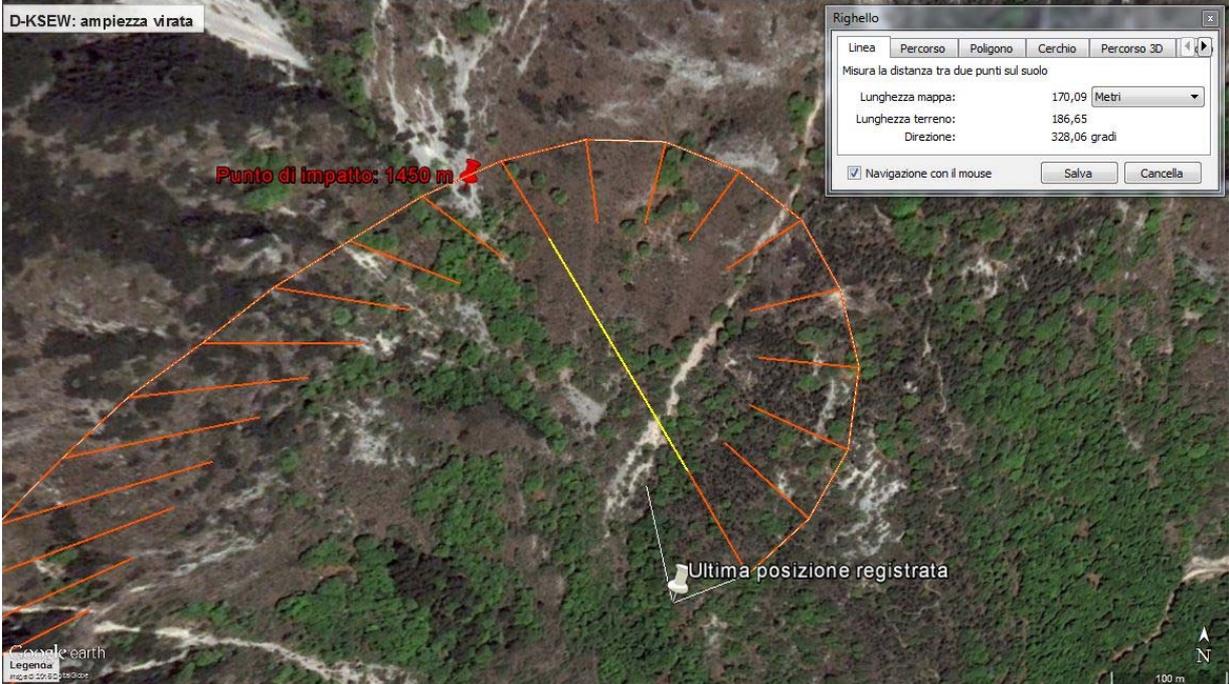
Figura 3: virata prima dell'incidente.

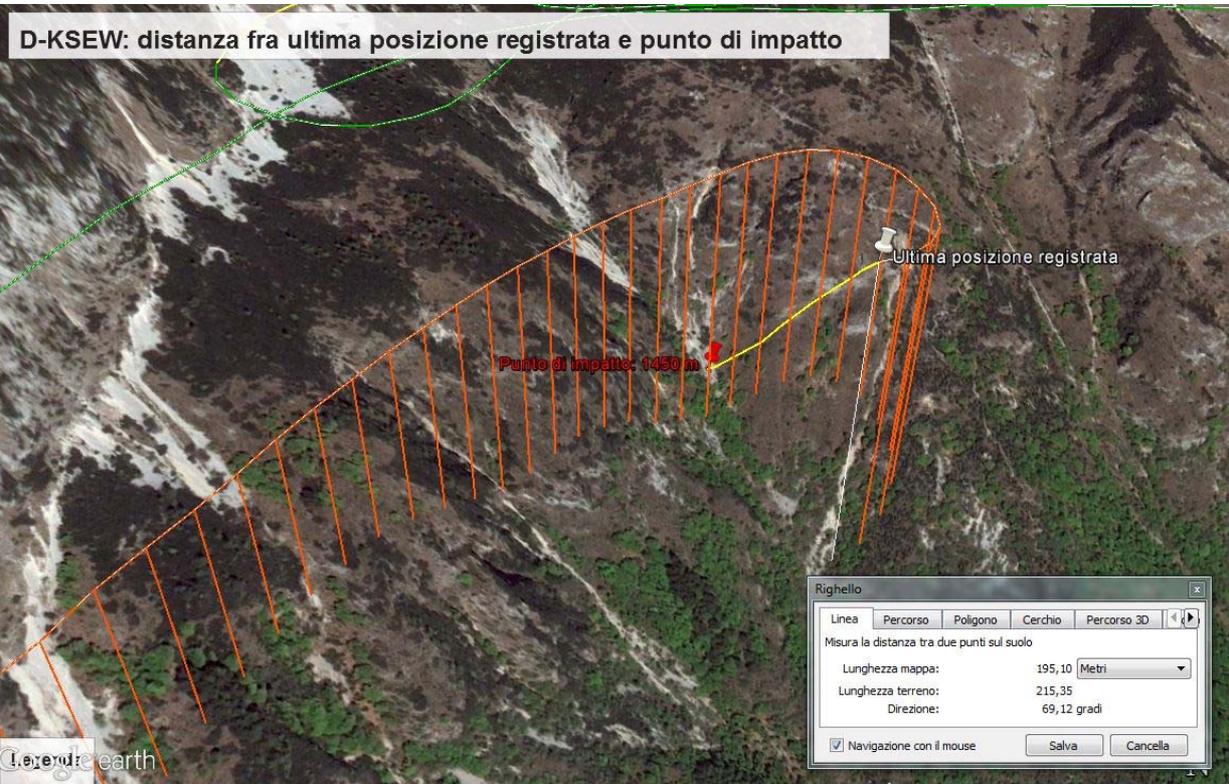
La distanza presente fra l'ultima posizione registrata in volo ed il punto di impatto al suolo è dovuta ad un ritardo da parte dell'apparato LX9000 nel registrare, su memoria solida, i dati di

Il costruttore del *data logger* ha chiarito che i dati possono subire un ritardo nella loro registrazione sulla memoria solida di alcuni secondi, a causa del processo interno di validazione dei dati con validità FAI.

Considerata la velocità al suolo posseduta dal motoalante nelle fasi finali del volo (mediamente di circa 100 km/h) e la distanza rettilinea di circa 195 m fra l'ultimo punto registrato e quello di impatto al suolo (allegato A, figura 4), l'aeromobile dovrebbe essere rimasto in volo almeno 7" successivamente all'ultimo punto registrato.

Figura 4: distanza tra ultimo punto registrato ed impatto al suolo.

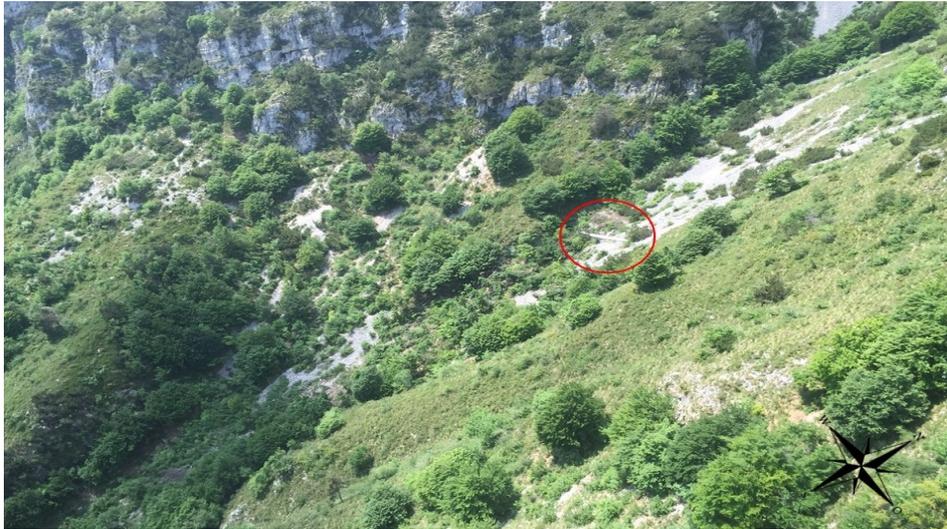
Il motoalante è stato ritrovato in un tratto particolarmente impervio del pendio Est del Monte Paganella, a circa 2 km di distanza dal Comune di Terlago (TN), su un tratto di terreno caratterizzato dalla presenza di sassi ed arbusti, prossimo ad un tratto boscoso (allegato B, foto 1).

Foto 1: zona dell'impatto al suolo.

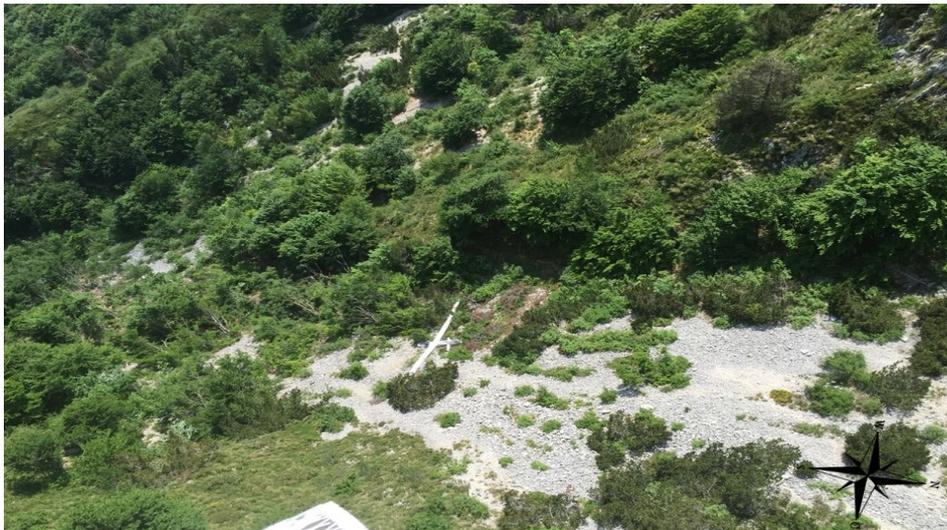
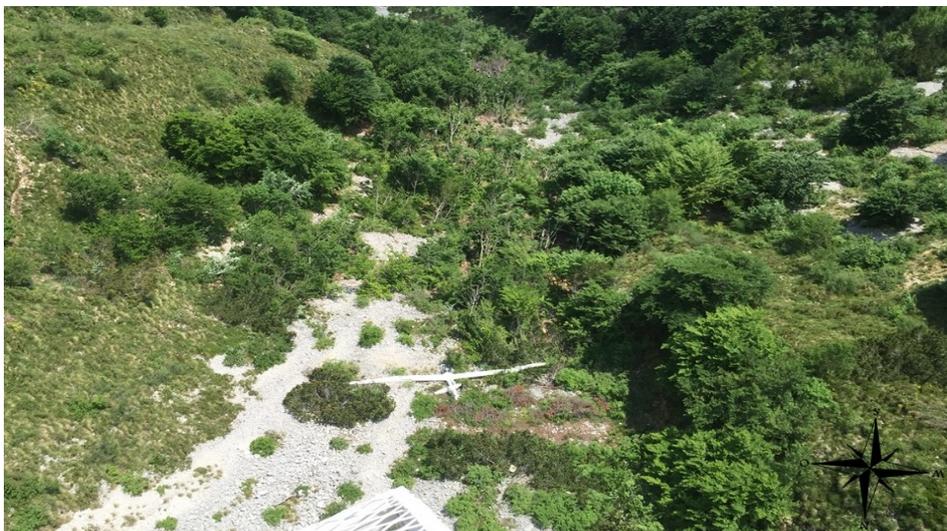
Le tracce al suolo indicano una direzione di impatto pressoché verticale, con un assetto livellato del motoalante rispetto al terreno (allegato B, foto 4) ed una prua prossima ai 150°, allineata con l'andamento della gola verso valle (allegato B, foto 2 e 3).

Foto 2: orientamento prua dell'aeromobile prossima ai 150°, allineata con l'andamento della gola verso valle.

Foto 3: orientamento prua dell'aeromobile prossima ai 150°, allineata con l'andamento della gola verso valle.

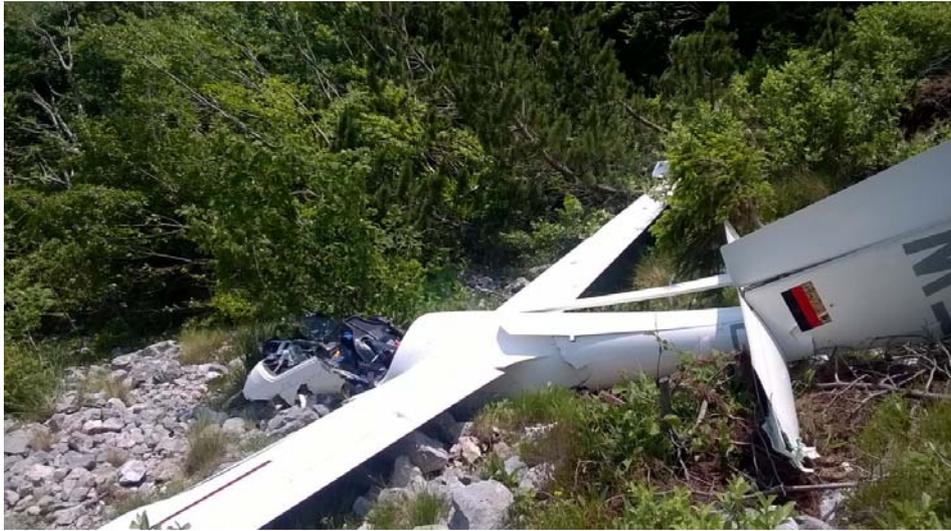
L'andamento delle rotture a carico del trave di coda e delle semiali confermano una direzione di impatto verticale con assetto livellato.

Foto 4: danneggiamenti riportati dall'aliante.

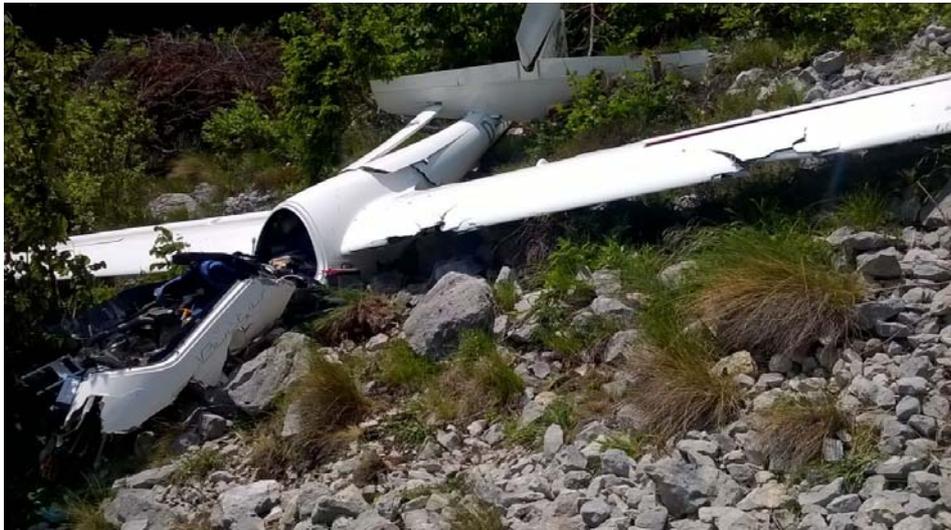
Dai danneggiamenti presenti sul bordo di attacco della semiala sinistra è possibile apprezzare una quasi nulla traslazione orizzontale al momento dell'impatto.

La fusoliera anteriore presenta estesi danni nella parte inferiore per tutta l'estensione dell'abitacolo, fino all'attacco delle semiali.

Foto 5: danneggiamento dell'abitacolo e del bordo di attacco semiala sinistra.

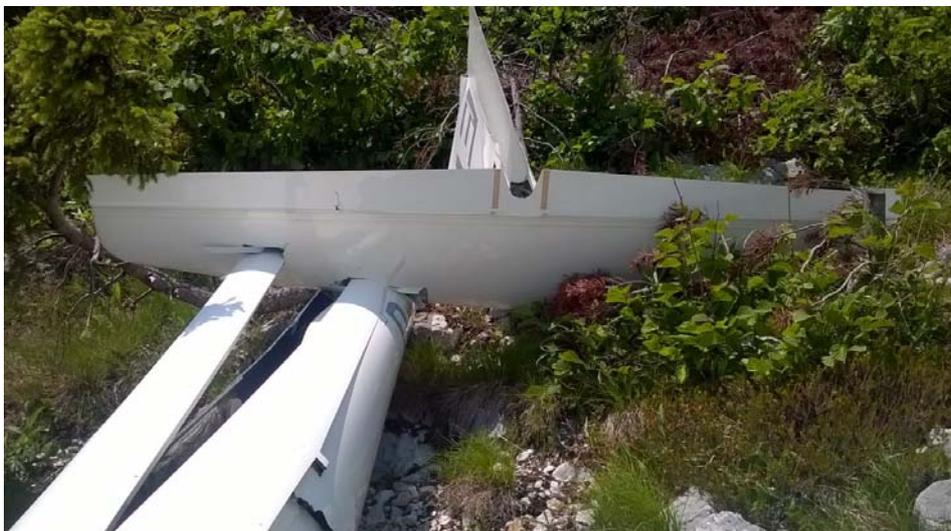
Foto 6: danneggiamento piani di coda e sportelli motore.

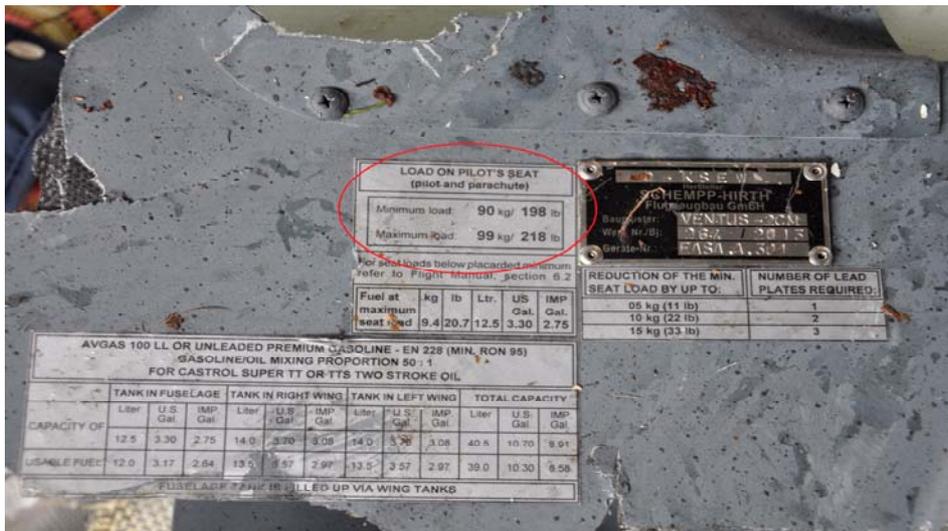
Dal *Weight and Balance Report* del motoalante emesso in sede di consegna ai proprietari dal costruttore (allegato C, documento 1), si evince che il peso a vuoto era di 407,30 kg, con il centro di gravità (CG) posizionato 578,89 mm posteriormente al *datum point* (massimo consentito 579,00 mm) e che il peso sul sedile (*load on pilot seat*) andava da un minimo di 90 kg ad un massimo di 99 kg (allegato B, foto 7).

Foto 7: targhetta presente nell'abitacolo con limiti di peso del pilota.
