# **RELAZIONE D'INCHIESTA**

**INCIDENTE**  
**occorso all'aeromobile**  
**Ultramagic M-160 marche I-VECO,**  
**Frazione di Bibbiano (SI),**  
**16 agosto 2021**

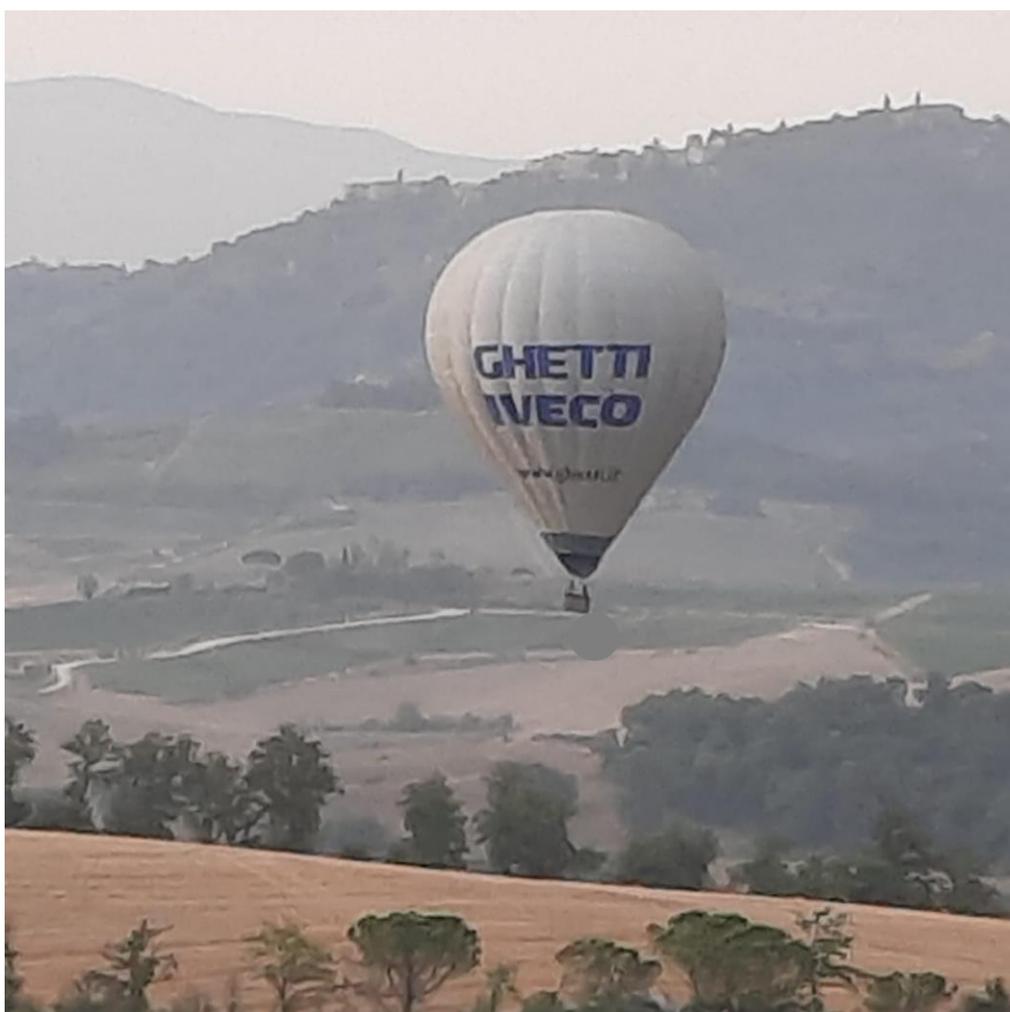
Foto 4: fotografia della mongolfiera I-VECO dopo il reinvolo, scattata da un osservatore.

Durante l'inchiesta sono state acquisite alcune fotografie scattate da una persona residente nella frazione di Bibbiano, la quale – ignara di quanto stesse accadendo all'aeromobile – aveva scattato alcune fotografie con il suo telefono cellulare, di cui una ritraente la mongolfiera I-VECO in ascesa con il pilota aggrappato alle maniglie esterne poste nella parte inferiore della cesta, sul lato minore di quest'ultima.

Al momento del reinvolo, il pilota e l'assistente a terra cercavano di trattenere la mongolfiera aggrappandosi alle maniglie della cesta, con l'aiuto, anche, di due dei passeggeri sbarcati. Questi ultimi, appena avuta avvisaglia che la mongolfiera si stava muovendo, lasciavano però la presa. La stessa cosa faceva l'assistente a terra una volta arrivato, nella fase di sollevazione della mongolfiera, a circa 3 m da terra. Il pilota, invece, continuava a restare aggrappato esternamente alla mongolfiera, sino a quando, ormai esausto per lo sforzo, mollava la presa, cadendo a terra da un'altezza stimata di 30/40 m, riportando traumi fatali.

Fatale, infine, è risultata l'inosservanza del principio fondamentale, presente sia nel *Flight Manual for Ultramagic Hot Air Ballons*, sia nell'OM dell'operatore, di lasciare immediatamente la presa della mongolfiera nel caso in cui si venga sollevati da terra dalla stessa.
