ANSV AGENZIA NAZIONALE PER LA SICUREZZA DEL VOLO

RELAZIONE D'INCHIESTA

INCIDENTE
occorso all'aeromobile
Tecnam P2002S marche di identificazione I-7275,
in località Cellole (CE)
10 giugno 2023

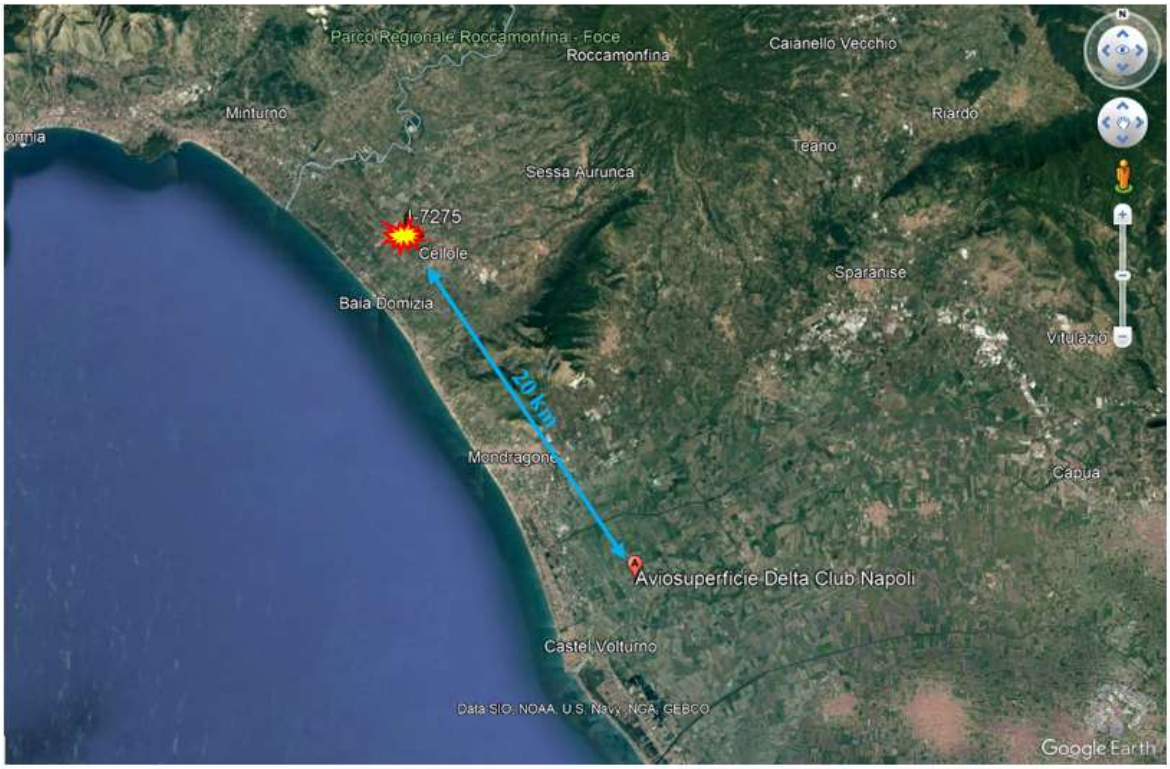
L'aeromobile VDS veniva rinvenuto in un canale di irrigazione nei pressi di Cellole (CE), a circa 20 km dall'aviosuperficie. Il pilota ed il passeggero decedevano nell'incidente.

Foto 2: punto di impatto rispetto alla piazzola di decollo e previsto atterraggio (cartografia Google Earth).

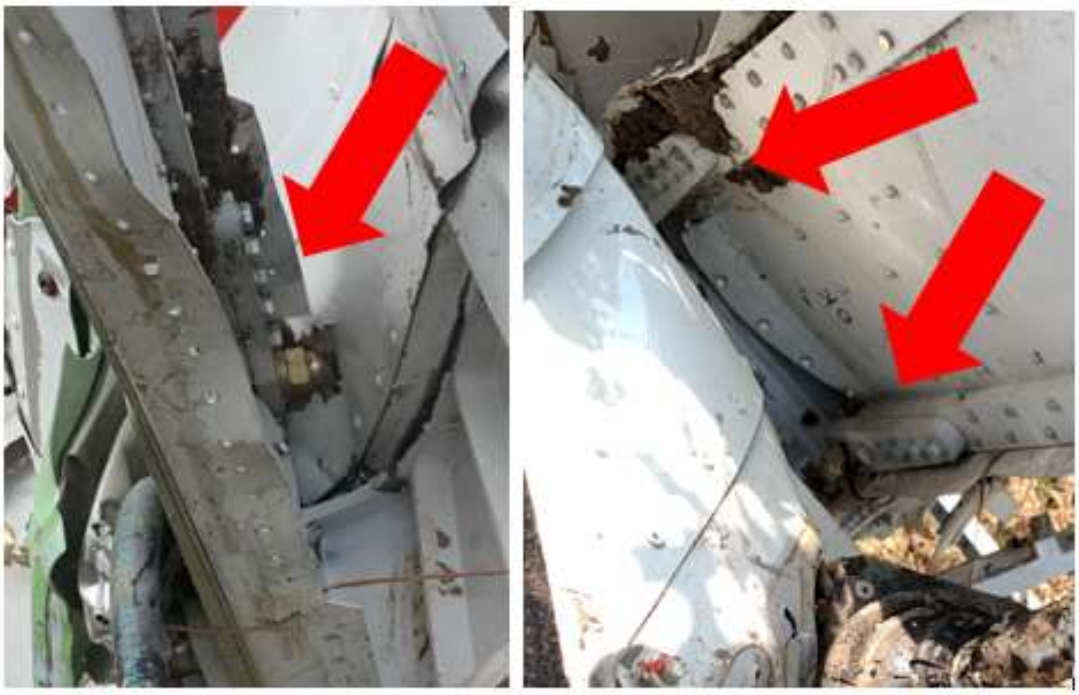
I punti di attacco delle travi delle semiali venivano rinvenuti ancora in posizione.

Foto 14, 15: particolare dei punti di attacco delle semiali.
