ANSV AGENZIA NAZIONALE PER LA SICUREZZA DEL VOLO

RELAZIONE D'INCHIESTA

INCIDENTE
occorso all'aeromobile Tecnam P2002-JF
marche di identificazione I-GILI
aviosuperficie Ca' Quinta di Sarego (VI),
18 luglio 2026

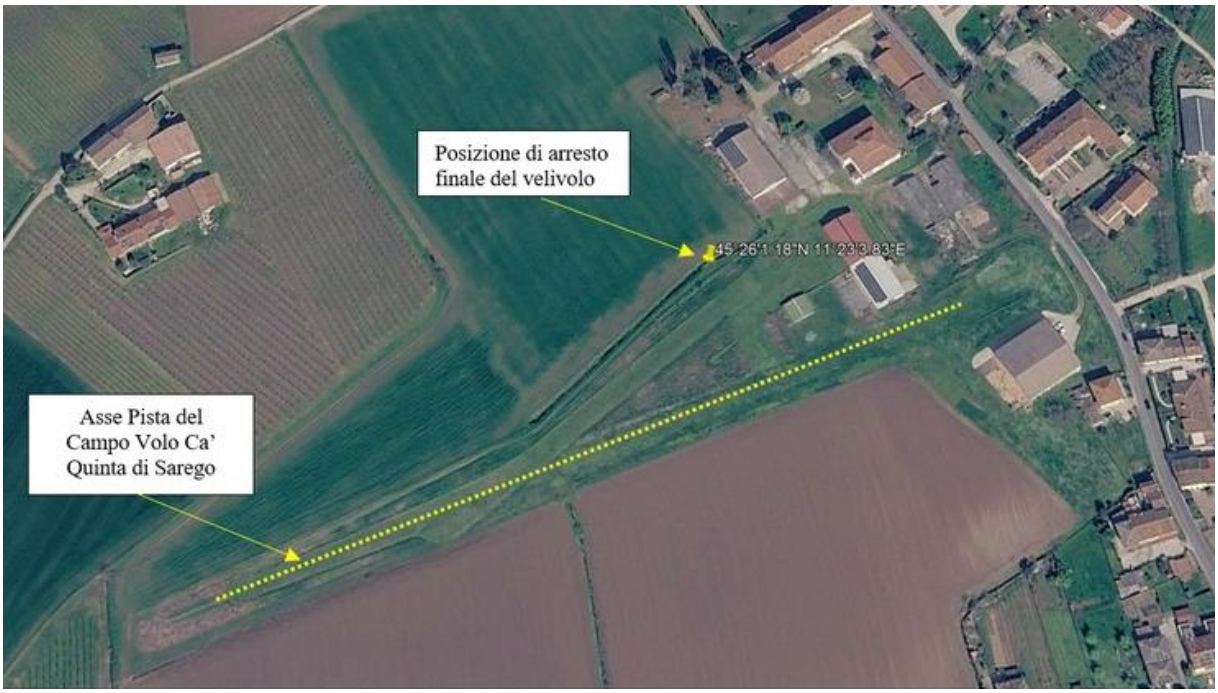
Nella figura seguente è riportata una vista in pianta dell'aviosuperficie dove si è verificato l'evento, con la posizione di arresto del velivolo 45°26'1,18" N, 11°23'3,83" E; è indicata la pista principale 07/25 in erba (altitudine circa 115 ft; lunghezza circa 400 m). La pista si interseca con un raccordo in erba di circa 250 m orientato 50°/230°. Per la direzione 50° al termine del raccordo in erba ci sono degli edifici.

Figura 2: aviosuperficie Ca' Quinta di Sarego (VI), con indicazione del punto di arresto del velivolo I-GILI (cartografia Google Earth).

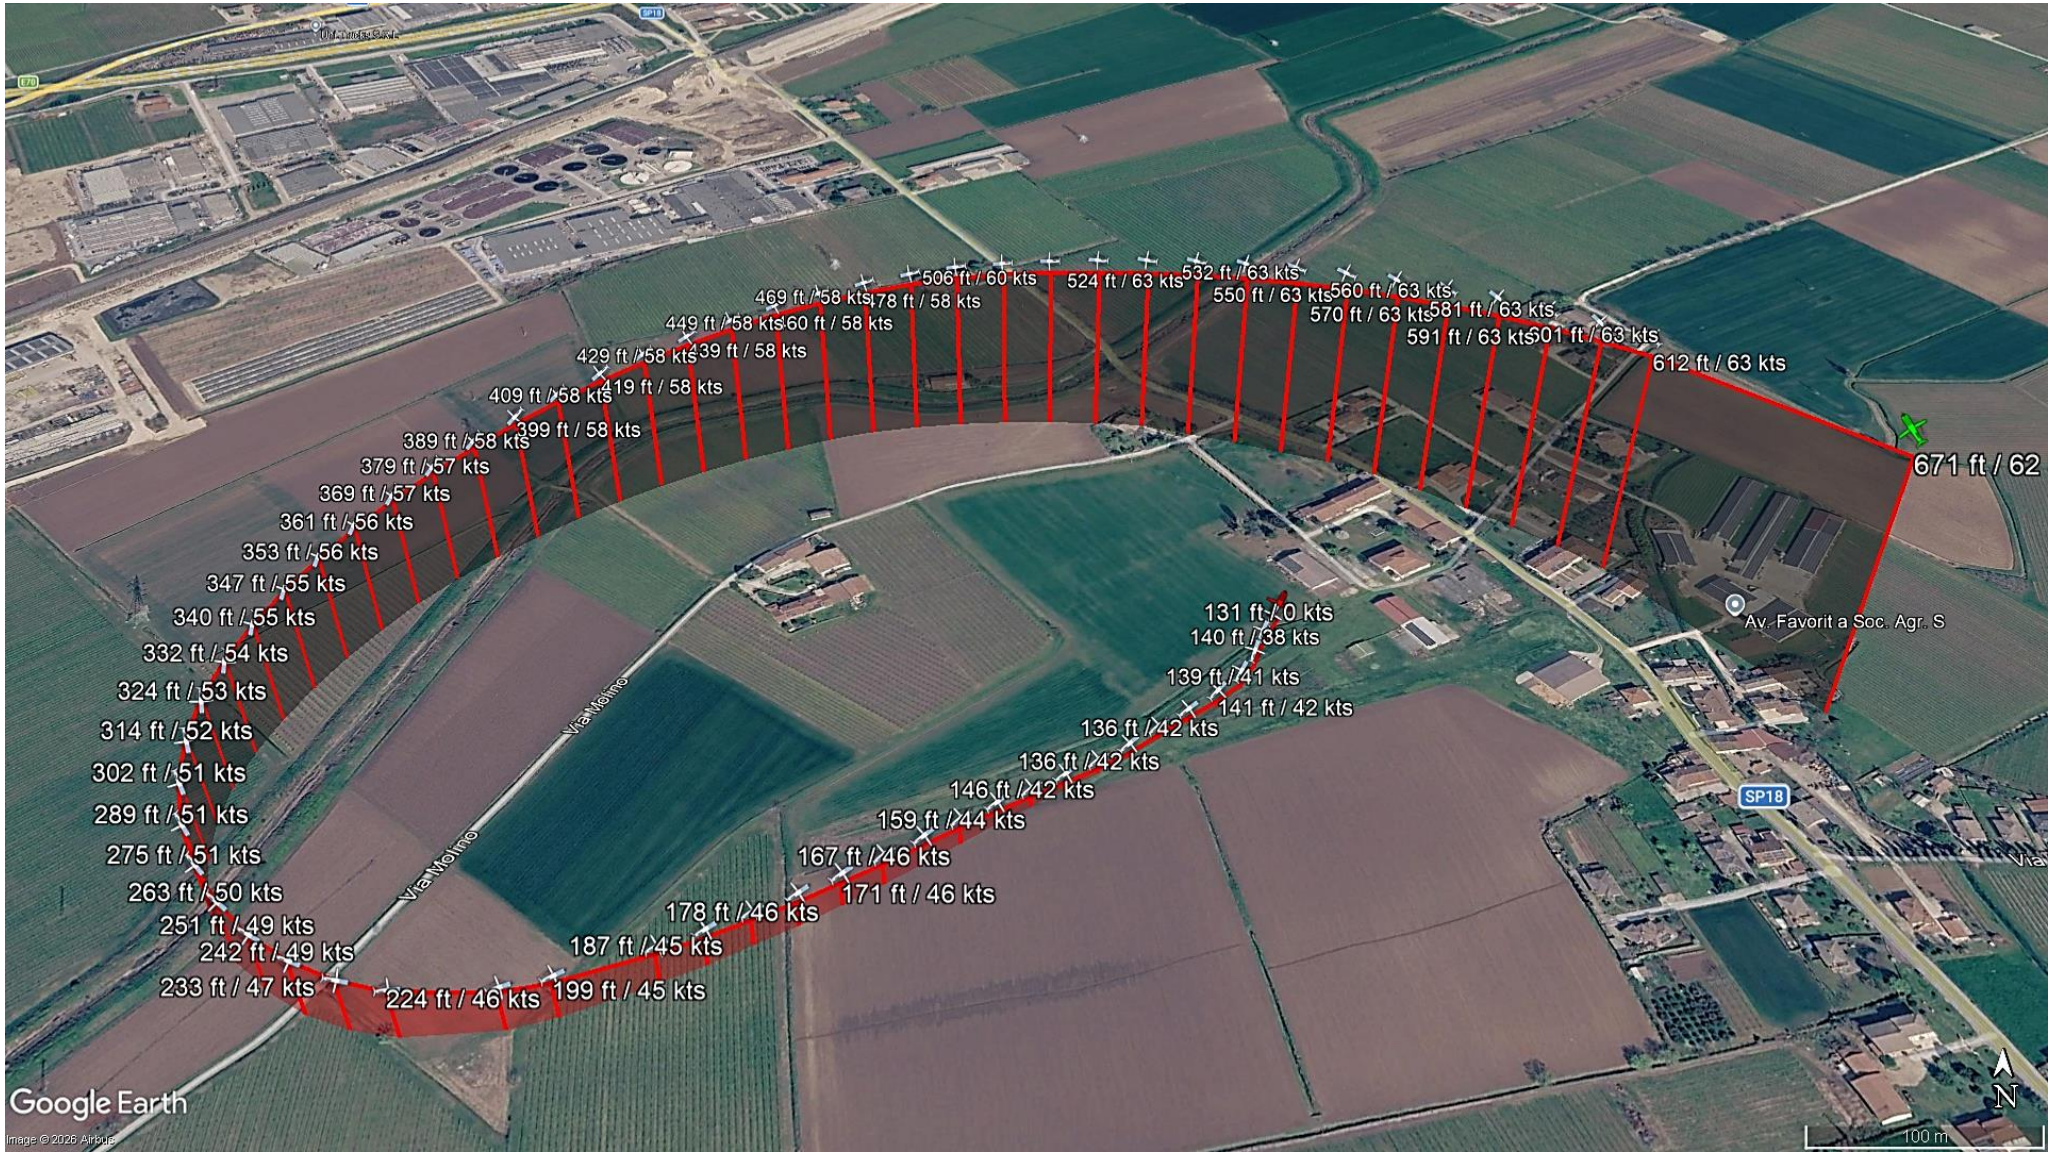
Figura 4: tracciato finale di volo (dati forniti dal provider ForeFlight, su mappe Google Earth, con correzione di 12 ft dei valori del parametro *altitude*).

Nella figura 5 è riportato l'ultimo segmento del tracciato di volo fino all'impatto, con l'indicazione degli assi della pista 07/25 e del raccordo laterale; inoltre, in essa si notano le velocità sempre prossime a quella di stallo e l'allineamento del velivolo al raccordo laterale piuttosto che all'asse pista.
