RELAZIONE D'INCHIESTA

INCIDENTE
occorso all'aeromobile
PA-28-140 marche di identificazione I-SVBA,
in località contrada Coccoaro, Fasano (BR),
20 luglio 2021

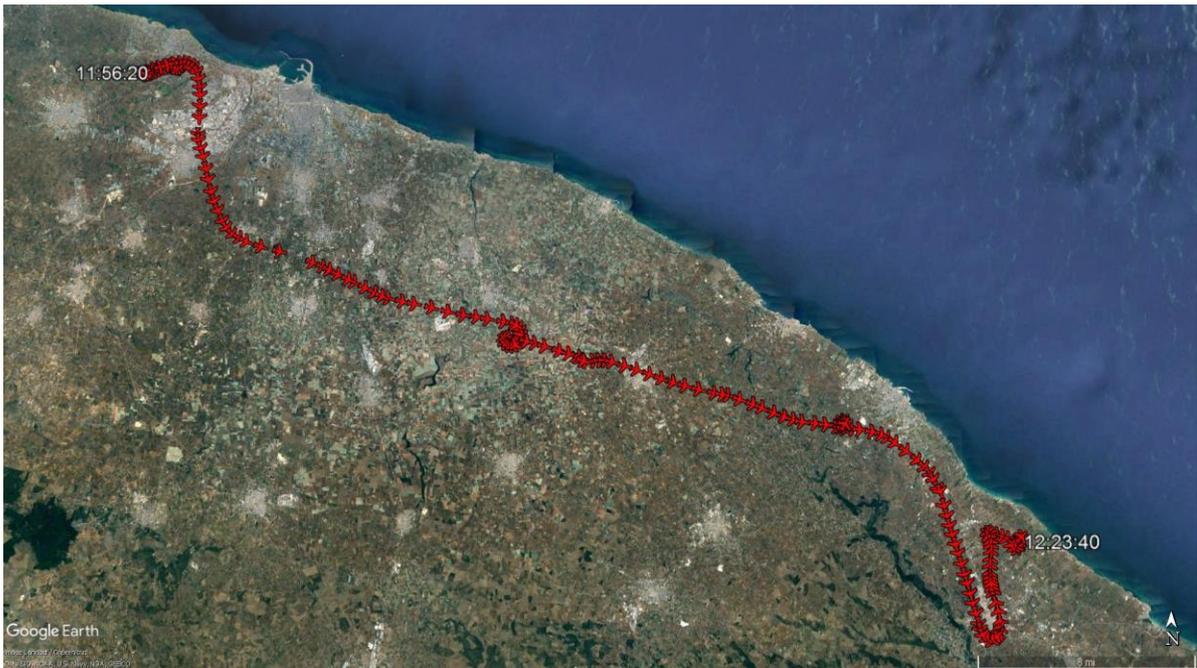
Di seguito vengono rappresentati il tracciato di volo completo (visto con orientamento Nord ed Est, nel quale si notano due virate a 360°) e il tratto finale di volo caratterizzato da tre virate finali.

Foto 10: percorso I-SVBA con vista orientata a Nord (su supporto Google Earth Pro).

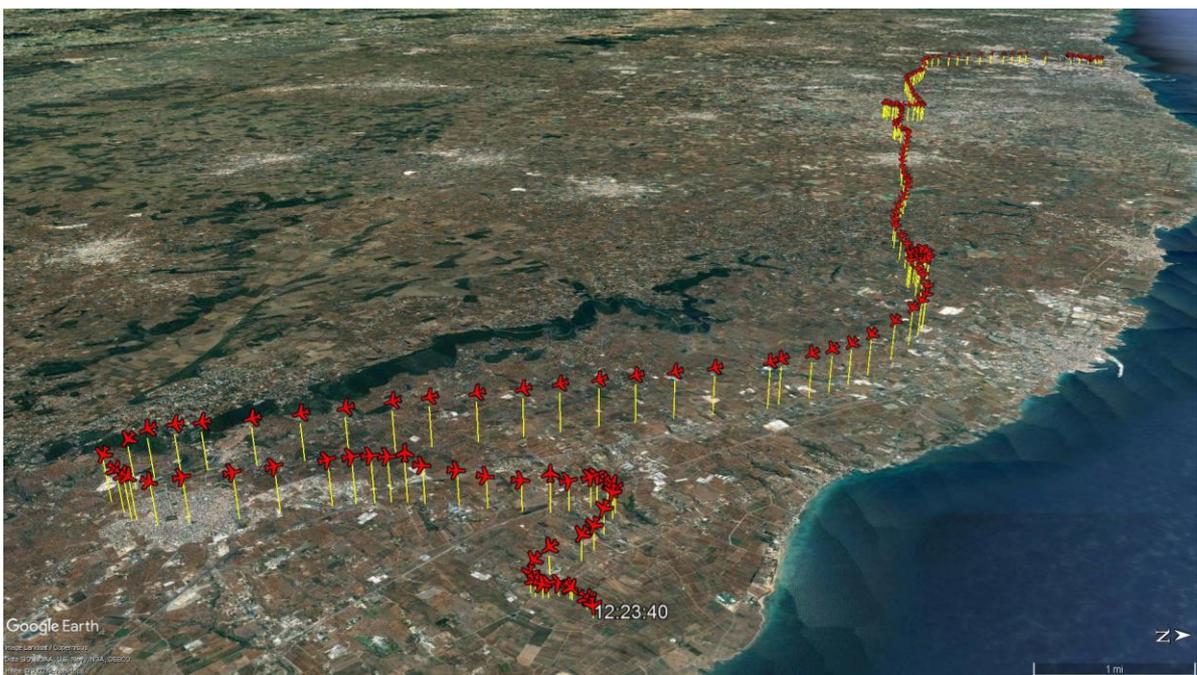
Foto 11: percorso I-SVBA con vista da Est (su supporto Google Earth Pro).

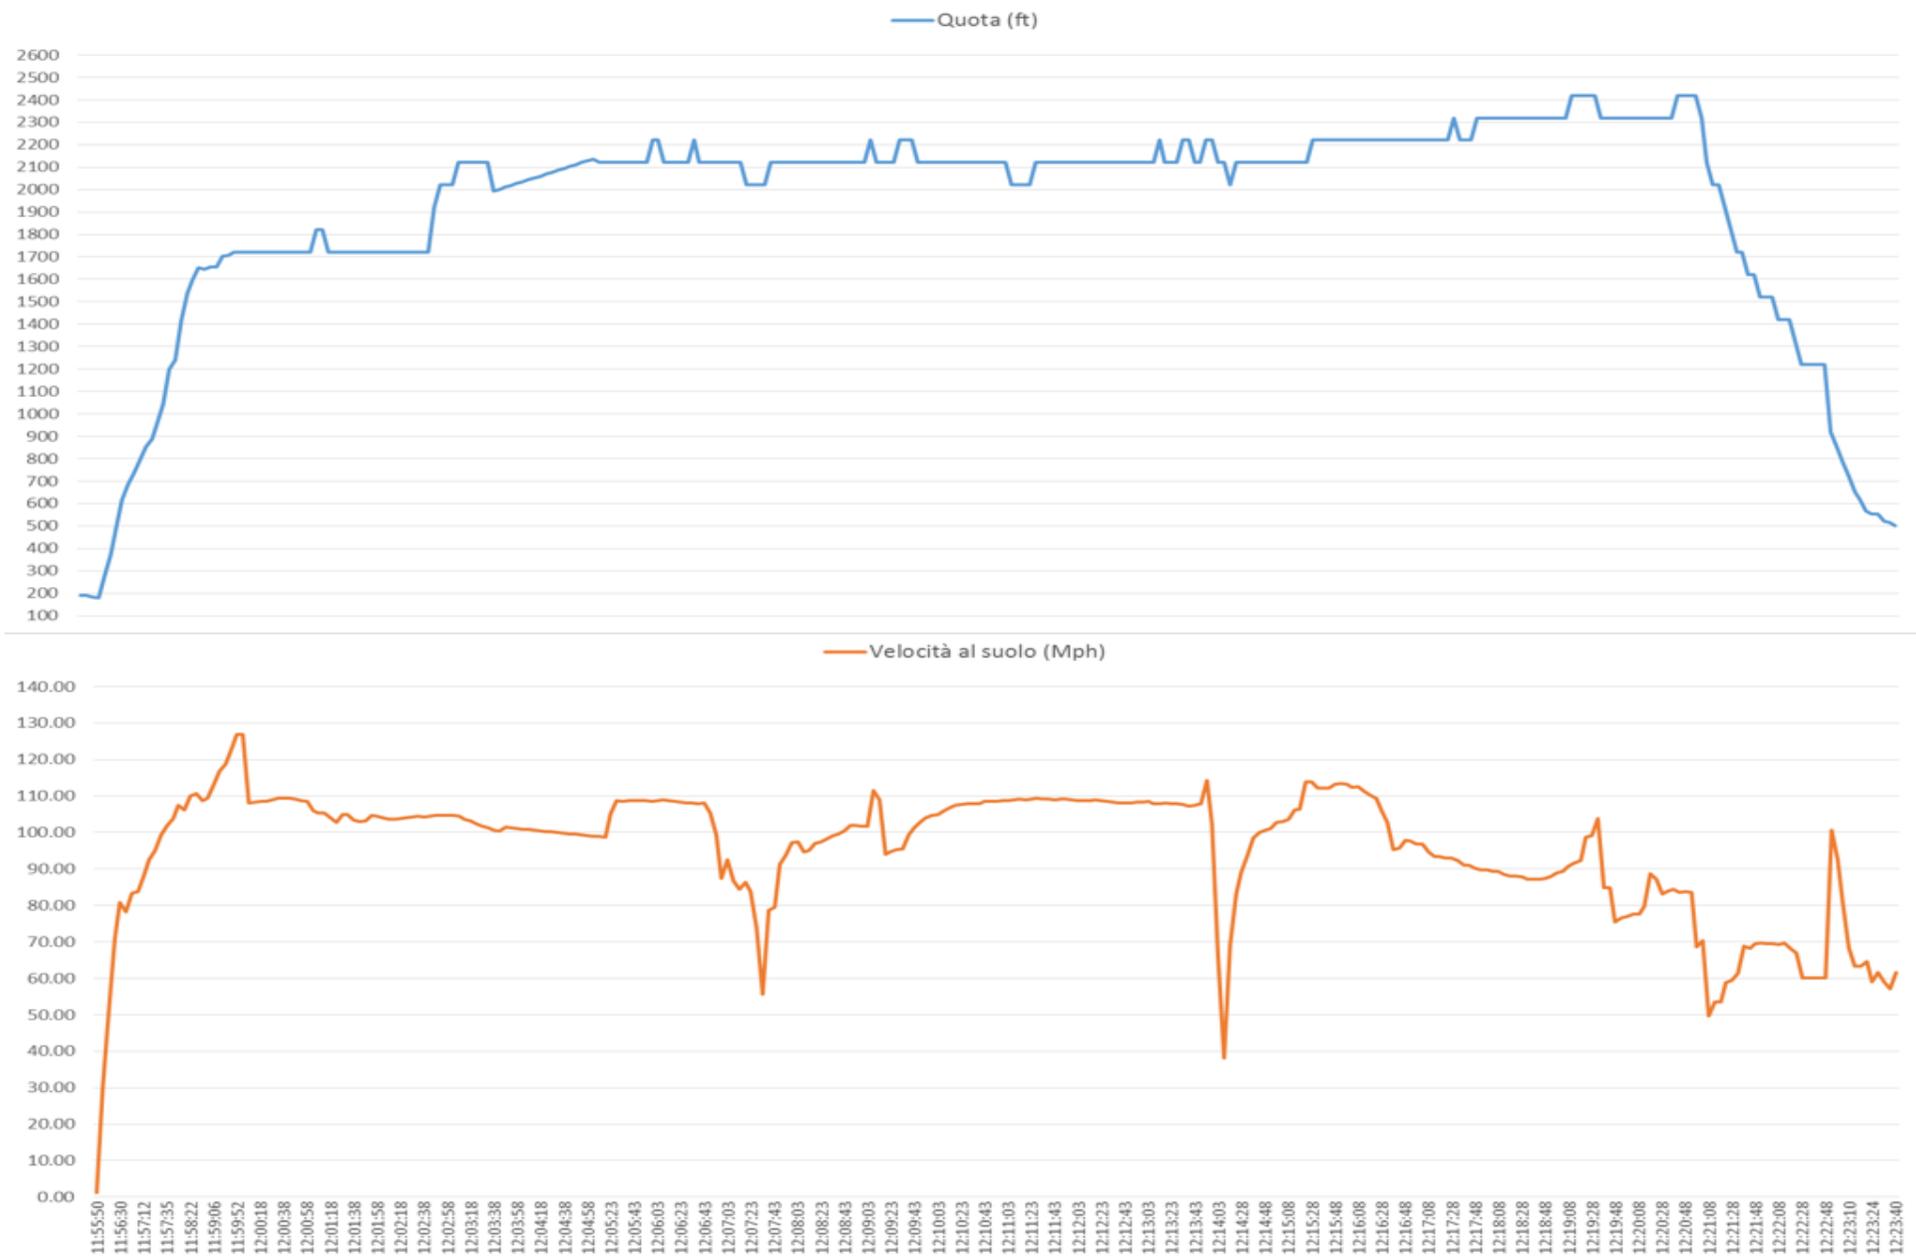
Figura 3: grafico con andamento quote barometriche e velocità al suolo per la durata del volo registrato.

Esaminando il profilo di volo acquisito dai tracciati radar e dal navigatore di bordo è possibile notare che, alle ore 12.07'30" e alle ore 12.14'10", l'aeromobile, nell'effettuare le prime due virate a 360°, ha raggiunto velocità al suolo (55 MPH e 40 MPH rispettivamente) e IAS (vento presente 12 nodi/13,8 MPH da 340°) entrambe inferiori alle velocità di stallo con aeroplano in virata. Parrebbe quindi ragionevole ipotizzare che il pilota abbia voluto esercitarsi nelle manovre di recupero dallo stallo in virata, entrambe effettuate con una limitata perdita di quota, di circa 100 piedi.

Da questo punto in poi l'aeroplano mantiene velocità al suolo quasi sempre molto basse. Sempre da questo punto inizia una perdita di quota progressiva, dove l'aeroplano passa da circa 2000 piedi all'impatto con la linea elettrica e il suolo in circa 2' 30". La traiettoria di volo successiva alla virata effettuata per invertire la rotta mostra tre virate effettuate dal velivolo negli ultimi due minuti di volo.

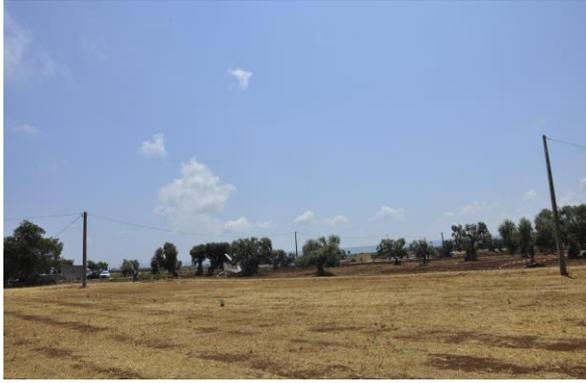
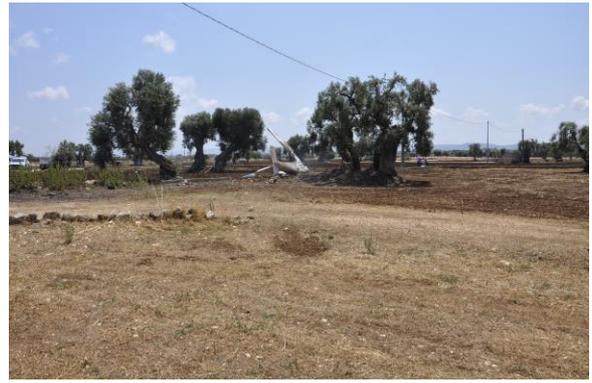
In termini di ostacoli presenti, da segnalare alcune linee elettriche, un tratto delle quali è stato tranciato dall'aeromobile immediatamente prima che questi impattasse il suolo. L'impatto contro la linea elettrica è avvenuto a circa 10 m di altezza.

Foto 12 e 13: panoramica della zona dell'incidente.

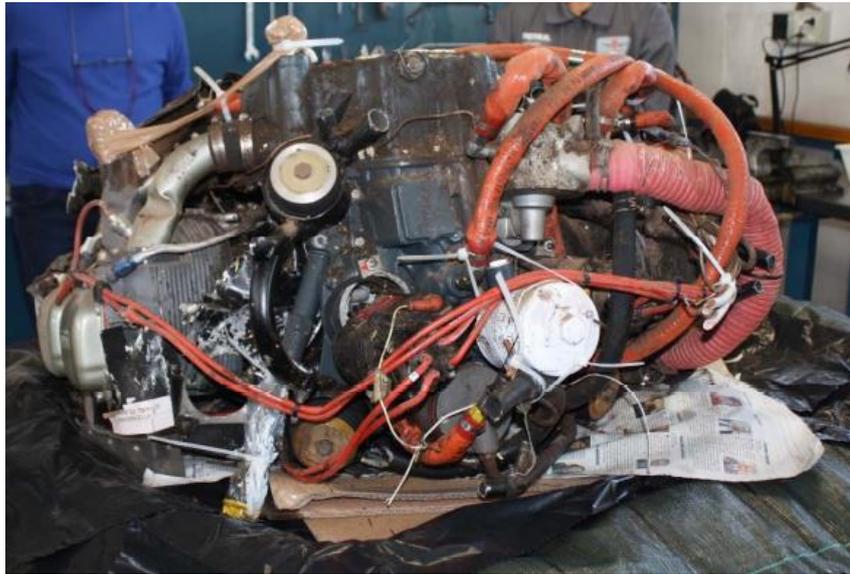
Foto 36: motore prima dello smontaggio.

Si procedeva allo smontaggio del filtro olio, rilevando nel bicchiere dello stesso e all'interno del filtro del particolato metallico.

I componenti interni al motore non evidenziavano alcun degrado o problemi di funzionamento. Il magnete di destra presentava danneggiamenti e parziale spostamento dalla sede originale; entrambi i magneti venivano rimossi e testati al banco, con esito favorevole.

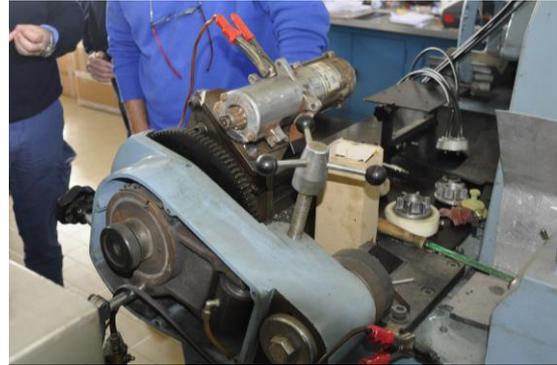
Foto 40: test starter.

Entrambi i magneti erano sottoposti a prova al banco, senza rilevare malfunzionamenti.

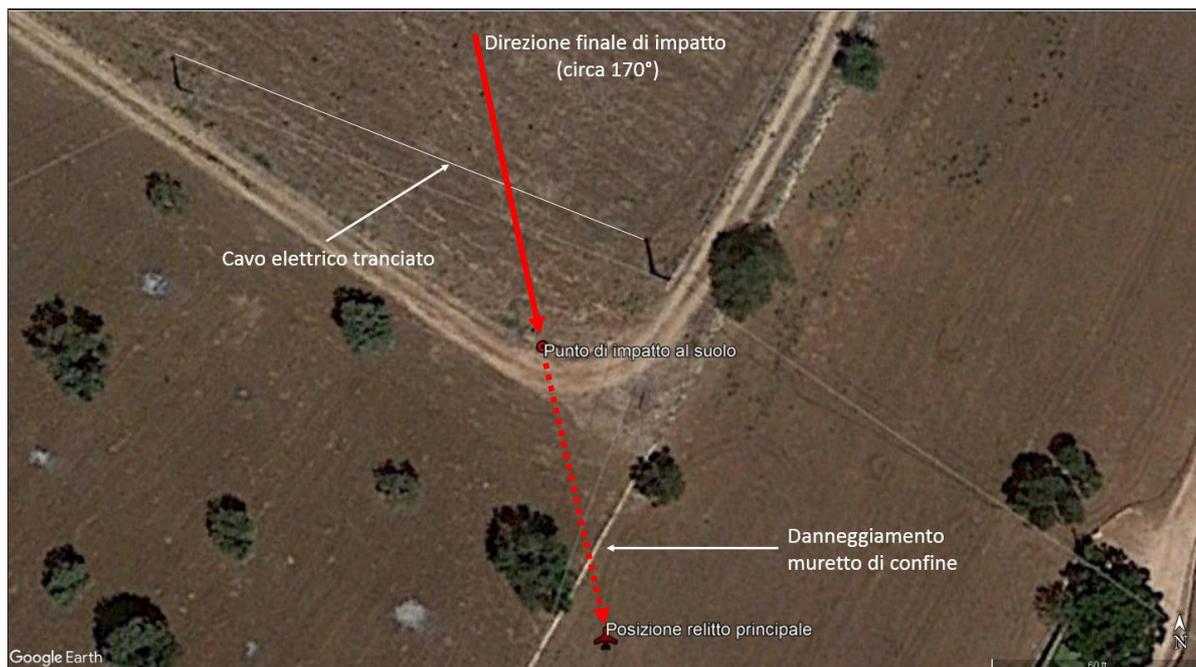
Sulla base delle tracce al suolo, della distribuzione dei rottami e dei danneggiamenti riscontrati sul relitto è stato possibile stimare che l'aeromobile abbia impattato, con prua Sud, con il carrello, la linea elettrica, a circa 10 m di altezza, e successivamente il suolo in un punto situato a circa 10 m dalla verticale della stessa linea elettrica, con un angolo di impatto di circa 45°. A seguito del primo impatto con il suolo, l'aeromobile proseguiva la sua corsa collidendo successivamente contro un muretto di confine, si ribaltava piegando la semiala sinistra e si fermava a circa 25 m dal punto di impatto iniziale.

All'impatto con la linea elettrica, la posizione del sole era di circa 45/50° sulla destra, con una elevazione di circa 63°.

Foto 41: ricostruzione presunta traiettoria finale (su supporto Google Earth Pro).

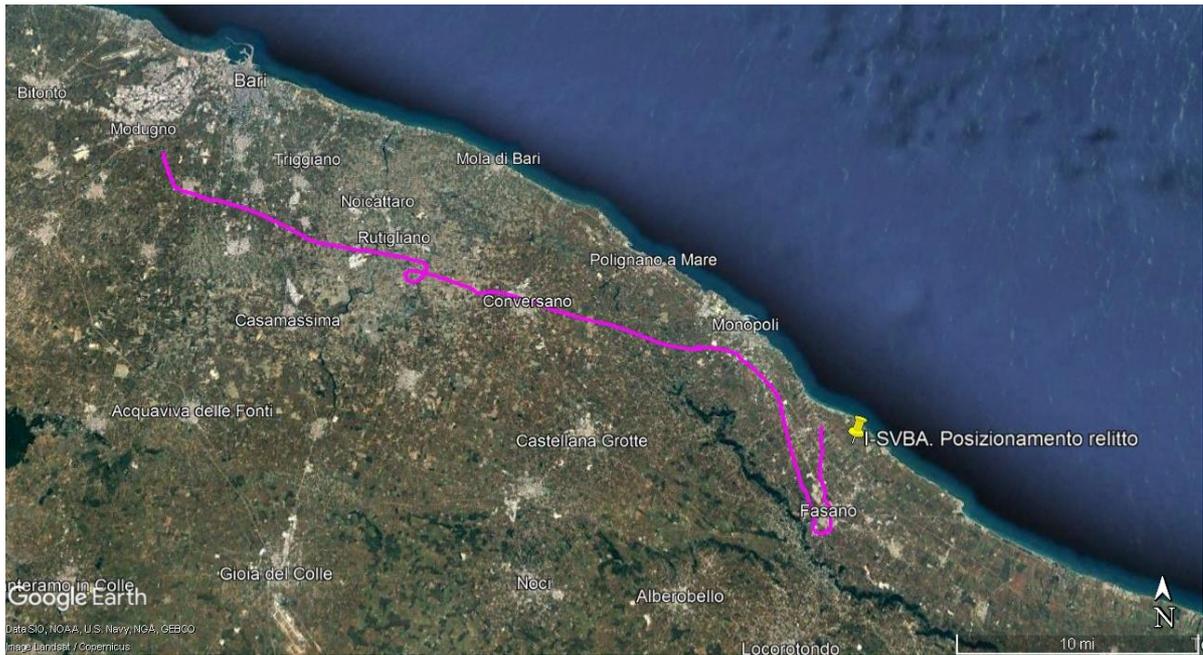
Tramite ENAV SpA è stato possibile acquisire i dati relativi ai tracciati radar disponibili. I dati non coprono l'intero tracciato di volo dell'I-SVBA, andando dalle ore 12.00'08" alle ore 12.22'28". I dati ricavati dal tracciato radar sono sostanzialmente rispondenti, per la parte di tracciato in comune, con quelli estratti dal navigatore Garmin precedentemente analizzati.

Foto 42: tracciato radar del volo dell'I-SVBA (dati da ENAV SpA, su supporto Google Earth Pro).
