RELAZIONE D'INCHIESTA

INCIDENTE
occorso all'aeromobile
Mooney M20K marche di identificazione D-EISE,
Comune di Orio al Serio (BG),
21 settembre 2019

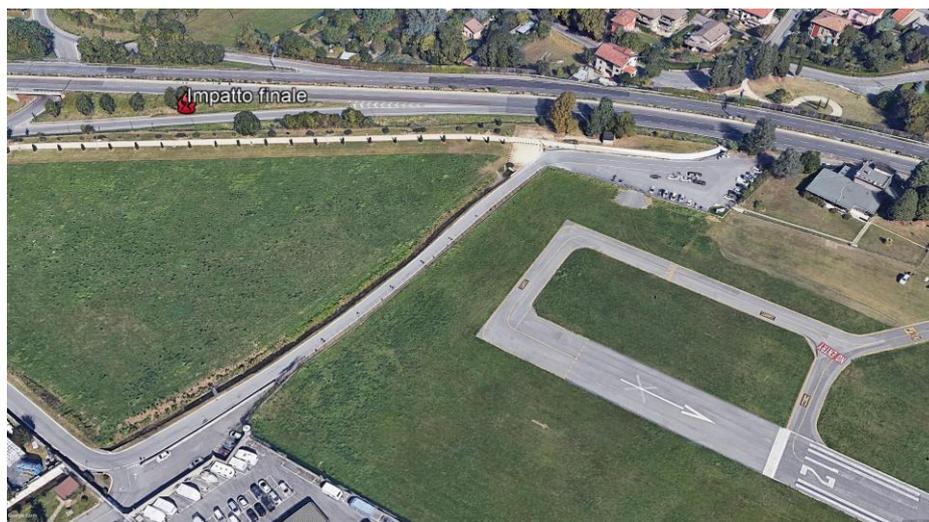
L'incidente è avvenuto a circa 135 m a Nord-Ovest dalla recinzione aeroportuale, in prossimità della testata RWY 12 (foto 5). Il punto dove è avvenuto l'impatto finale con il terreno è ad una altitudine di 248 m e si trova alla base di un terrapieno alberato, che separa la rampa di immissione alla SS 671.

Foto 5: posizione impatto finale, in rosso, rispetto alla testata RWY 12 (su supporto Google Earth).

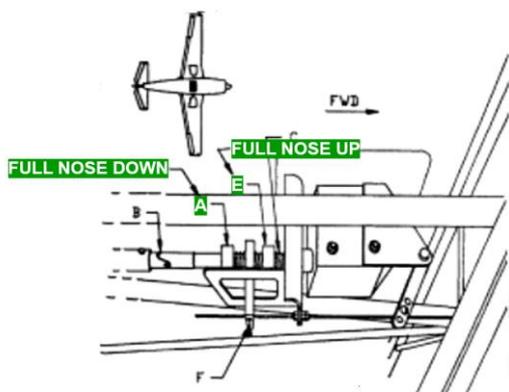
Figura 9: posizione comando trim.

La posizione dello stabilizzatore è stata influenzata dalle deformazioni sofferte all’impatto e non risulta pertanto affidabile.

L’analisi della vite che trasmette il comando allo stabilizzatore tramite il comando dei trim evidenzia il posizionamento della *shuttle nut* nel campo del *nose up* (foto 25).

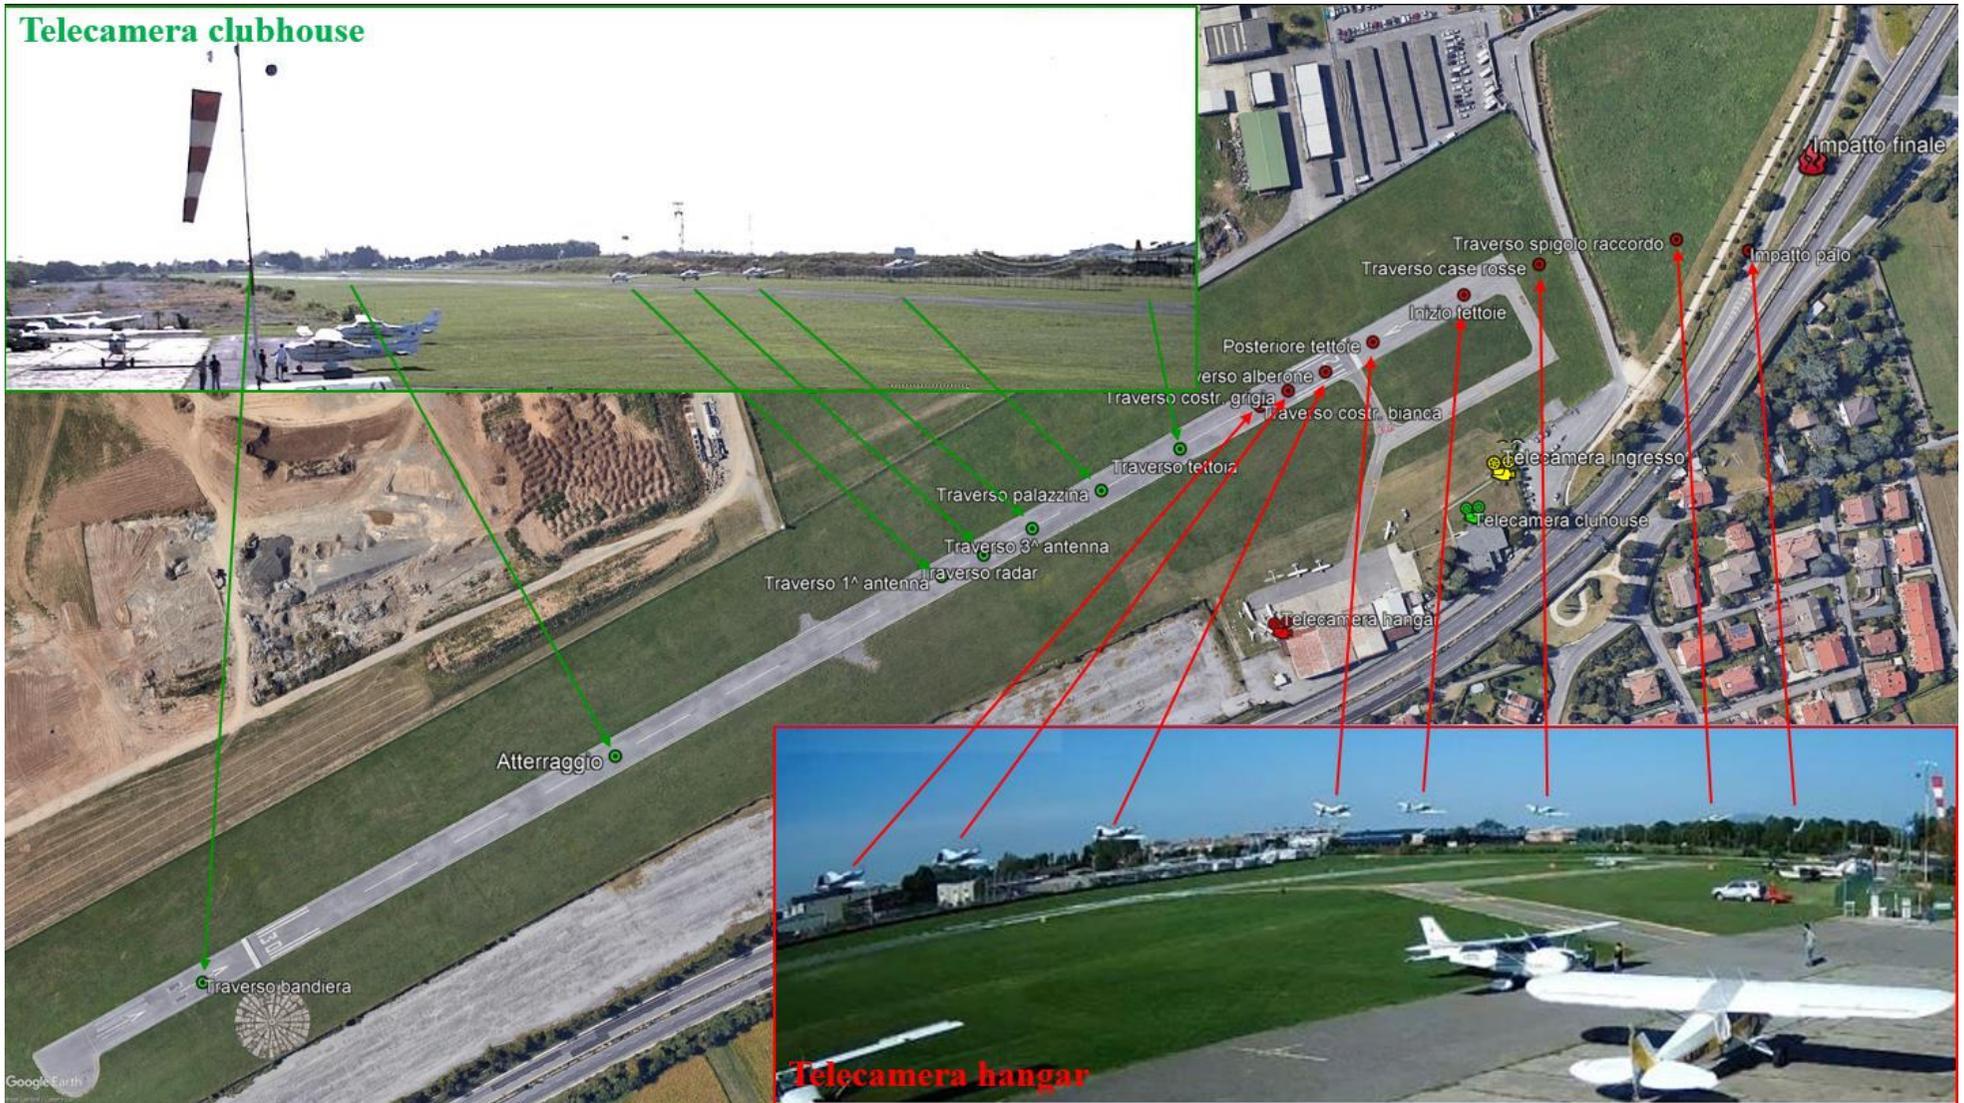
Si è proceduto ad effettuare una ricostruzione di massima delle posizioni dell’aeroplano rispetto al suolo (pagina successiva, foto 36), per ricavare, così, i tempi di percorrenza fra tali punti, onde individuare le velocità al suolo tenute dal velivolo nella traiettoria di volo filmata (foto 37).

Foto 36: ricostruzione posizioni e traiettoria velivolo (su supporto Google Earth).

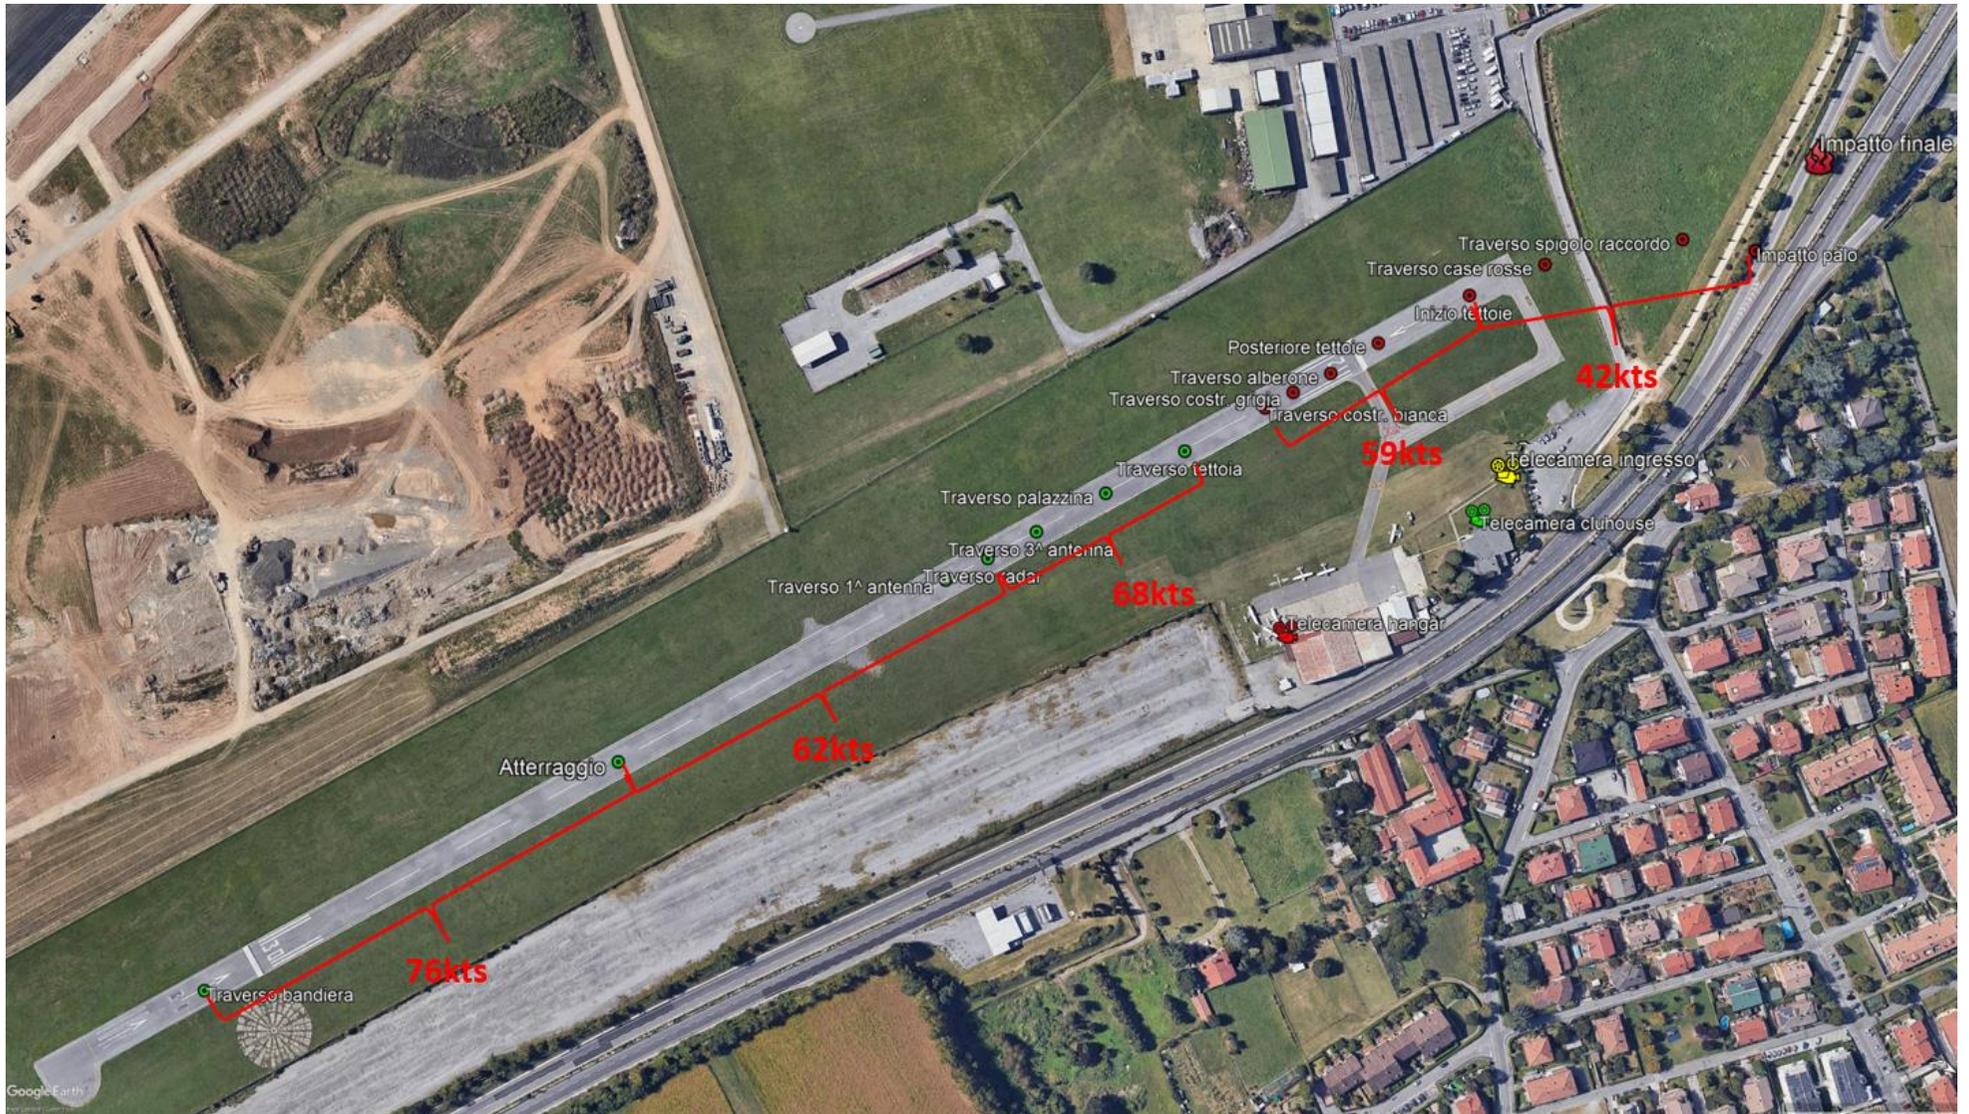
Foto 37: velocità medie al suolo (su supporto Google Earth).

Il tratto finale di volo, approssimativamente dal termine pista al punto di impatto iniziale con la vegetazione, viene volato ad una velocità media di circa 42 nodi, con l'aeromobile chiaramente in perdita di quota e non in grado di manovrare.

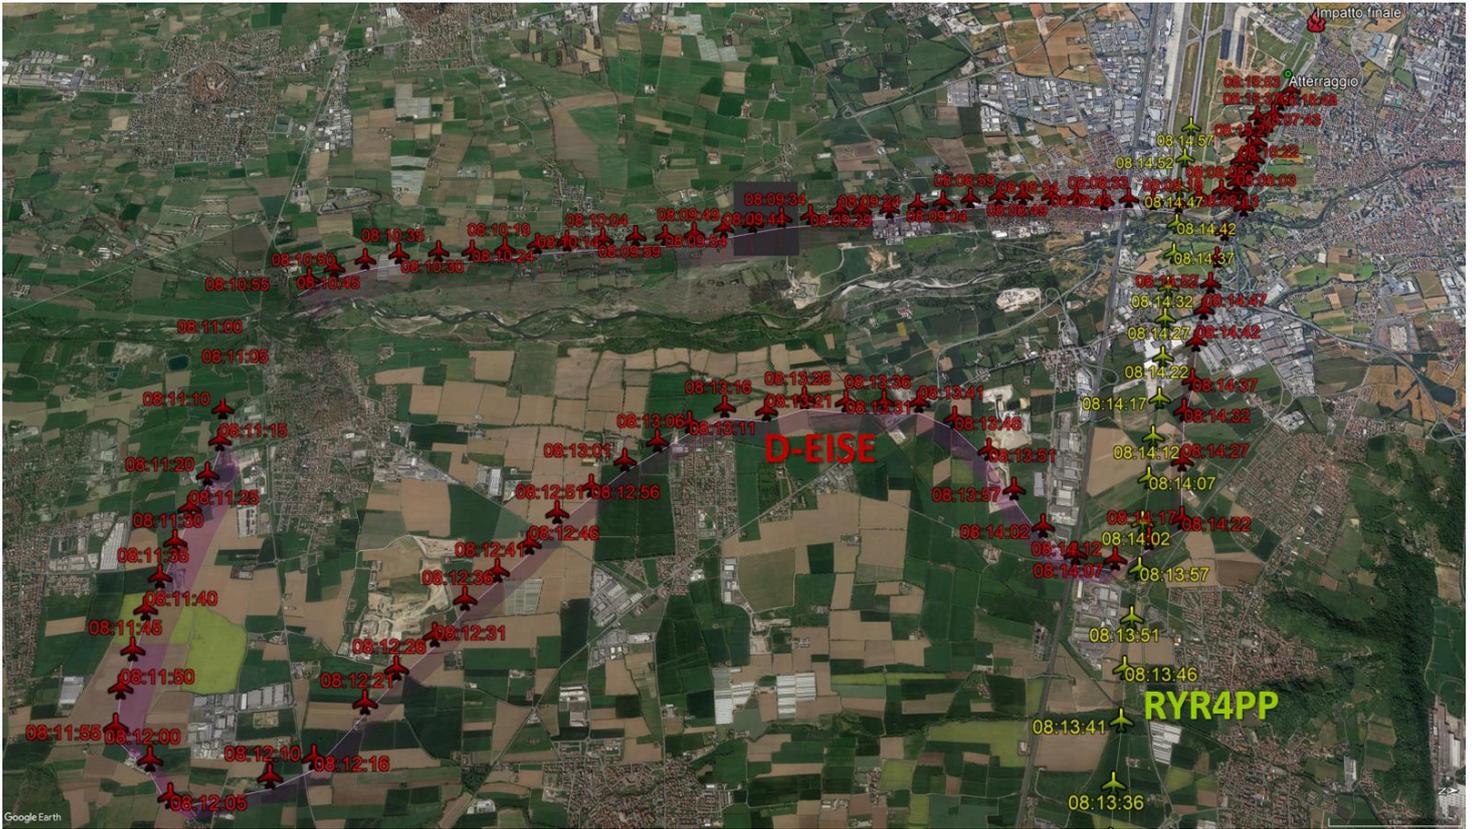
Foto 38: tracciati radar D-EISE e RYR4PP (su supporto Google Earth).

I tracciati dei due aeromobili evidenziano che dalle ore 08.13'51" alle ore 08.14'57" la separazione verticale ed orizzontale fra gli stessi è stata tale da far attivare tecnicamente una TCAS RA, che viene dichiarata alle 08.14'03" dall'equipaggio RYR4PP; esattamente 1" prima, alle 08.14'02", il D-EISE aveva infatti incrociato, da dietro, il sentiero finale del RYR4PP, ad una distanza dallo stesso di 0,42 NM e ad una quota superiore di 400 piedi.

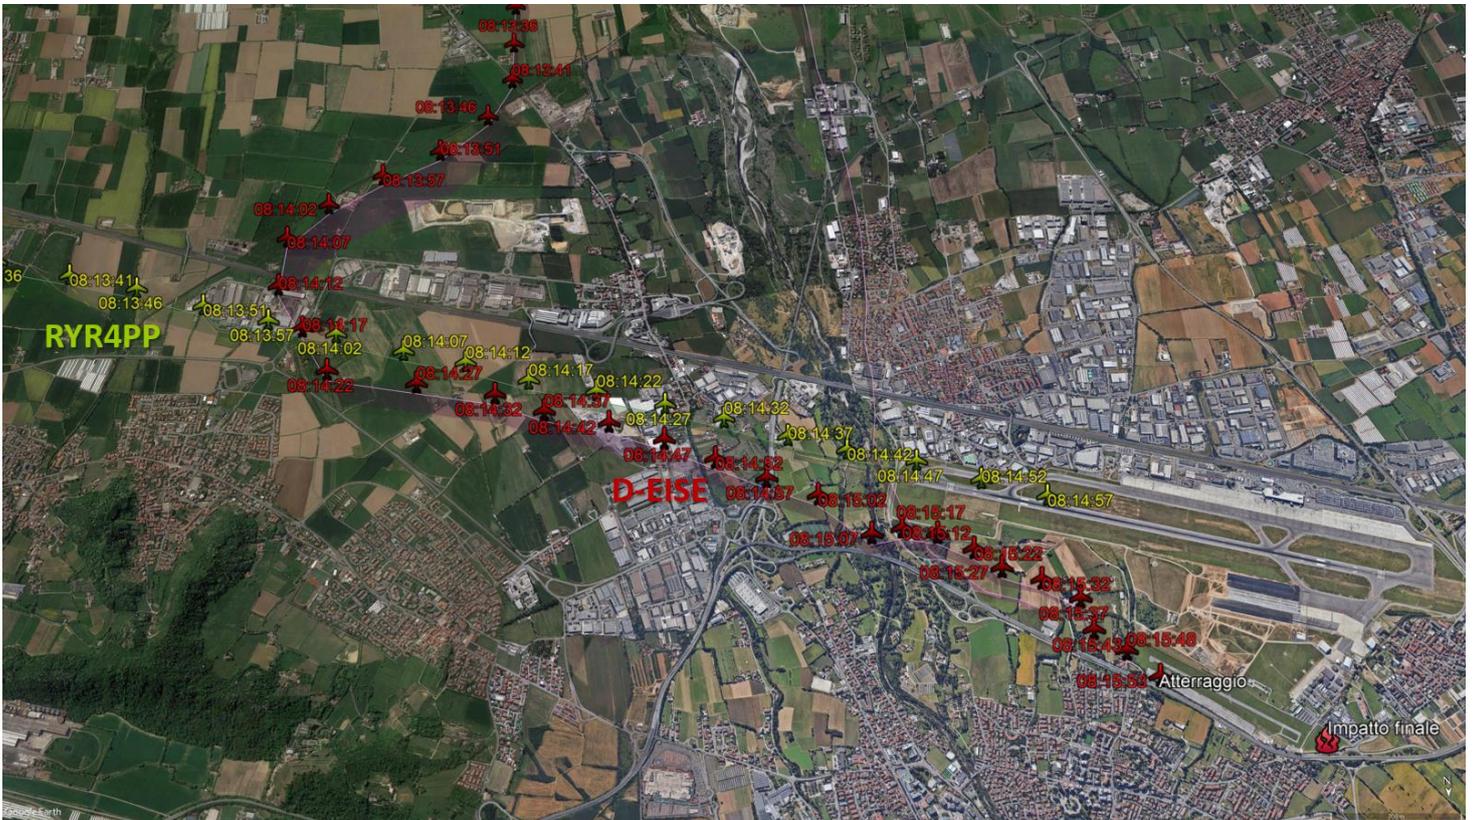
Foto 39: tracciato radar finale D-EISE (su supporto Google Earth).

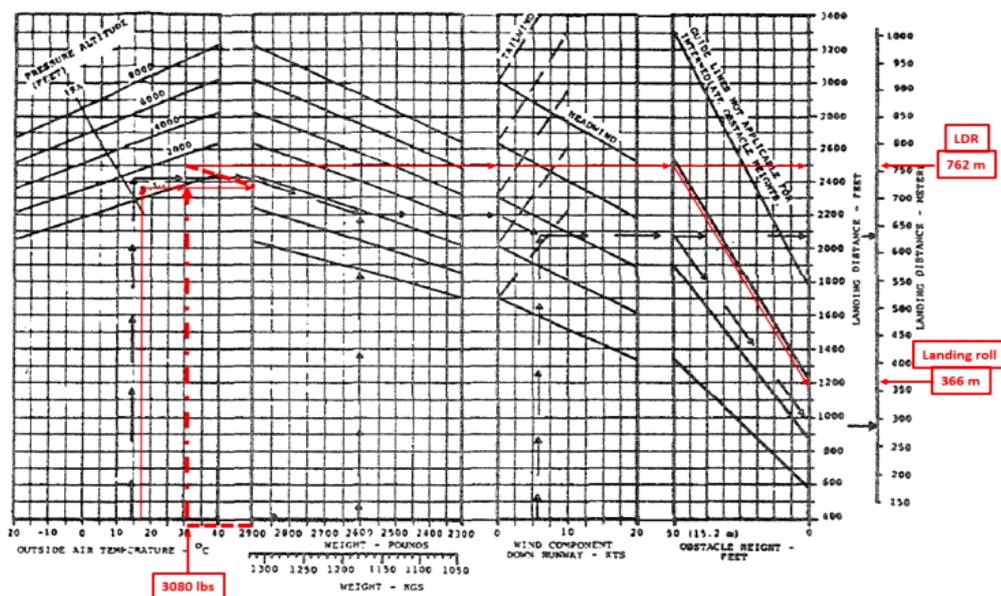
Figura 10: calcolo distanza di atterraggio richiesta e *landing roll* (dal *Manuale di volo*).

Considerate le condizioni di peso all'atterraggio (come visto, intorno alle 3080 lbs) con le quali il D-EISE si è presentato all'atterraggio, sulla base del diagramma presente nel *Manuale di volo* del velivolo (figura 10) la distanza di atterraggio richiesta risulta di circa 762 m, mentre la *landing roll* di 366 m (con *max braking*).
