RELAZIONE D'INCHIESTA

INCIDENTE

**Lange Antares 23E marche di identificazione D-KVLS,
in località Val di Fua, Borgorose (RI),
8 agosto 2021**

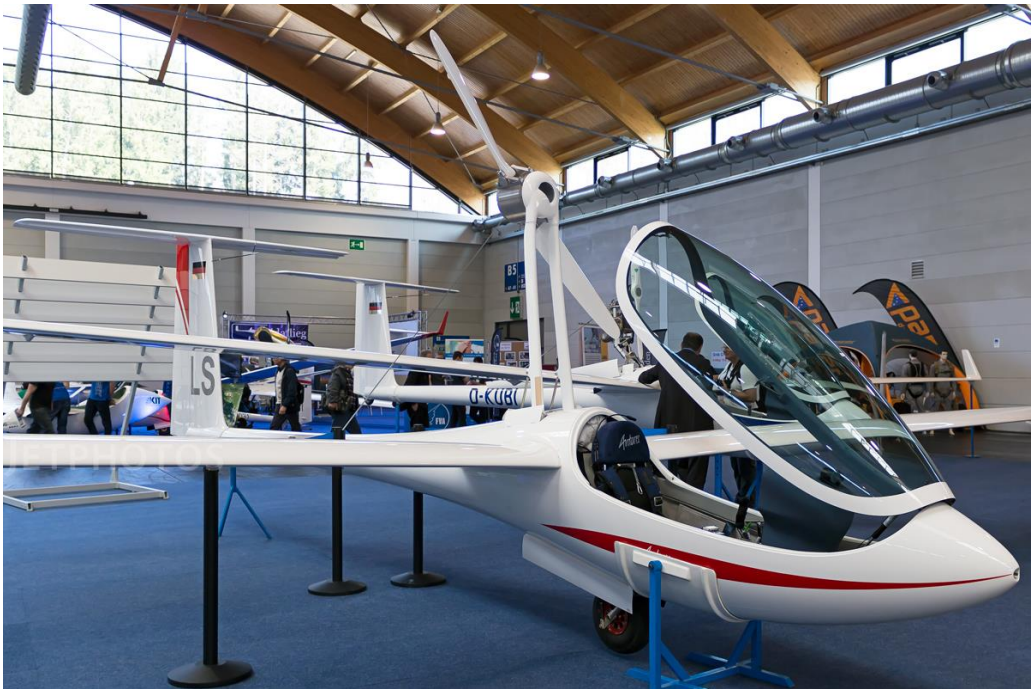
Foto 1: il D-KVLS (fonte jetphotos.com).

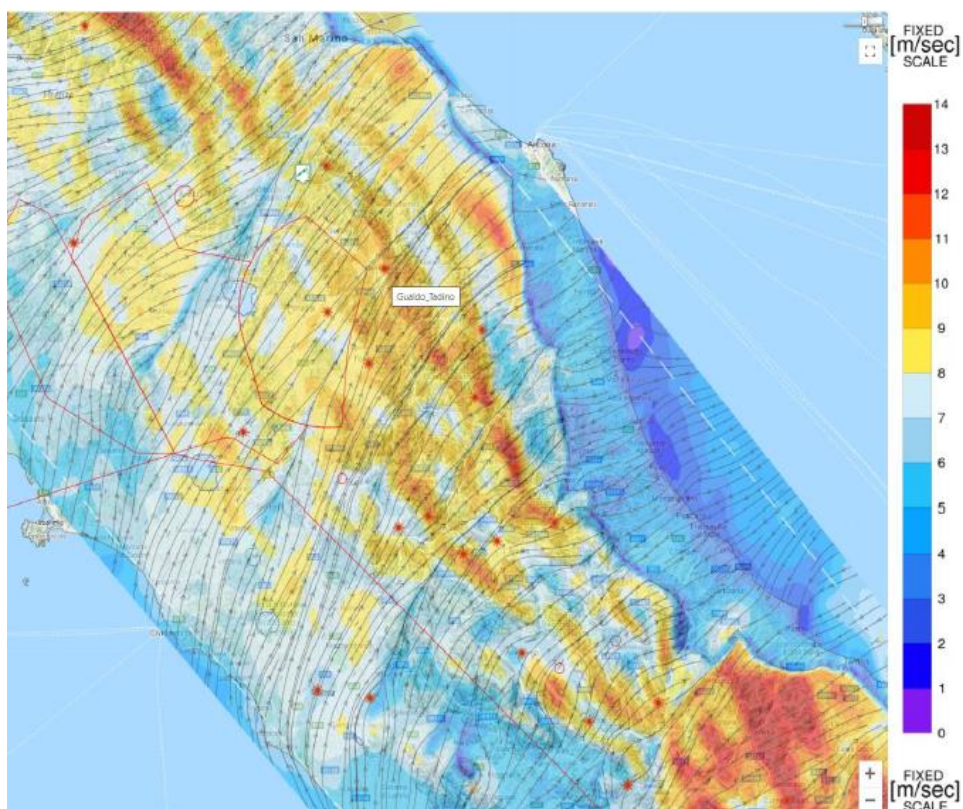
Le condizioni meteorologiche del giorno erano state presentate in dettaglio ai partecipanti alla competizione mediante un apposito *briefing*. Nella zona ove è avvenuto l'incidente vi era una buona visibilità; erano stati previsti tra i circa 6 e gli 8 m/s (circa 21-29 km/h) di vento al suolo proveniente da Sud-Ovest (figura 4). La posizione del sole, al momento dell'incidente, era azimuth circa 252° ed elevazione circa 41°.

Figura 4: previsione meteorologica fornita ai partecipanti alla competizione nel giorno 8.8.2021.
