# **RELAZIONE D'INCHIESTA**

**INCIDENTE**  
**occorso all'apparecchio VDS**  
**Zlin Aviation Outback Shock marche di identificazione I-C783**  
**in località Chantorné (Aosta)**  
**31 marzo 2019**

### **aeromobile ZLIN Outback Shock marche di identificazione I-C783**

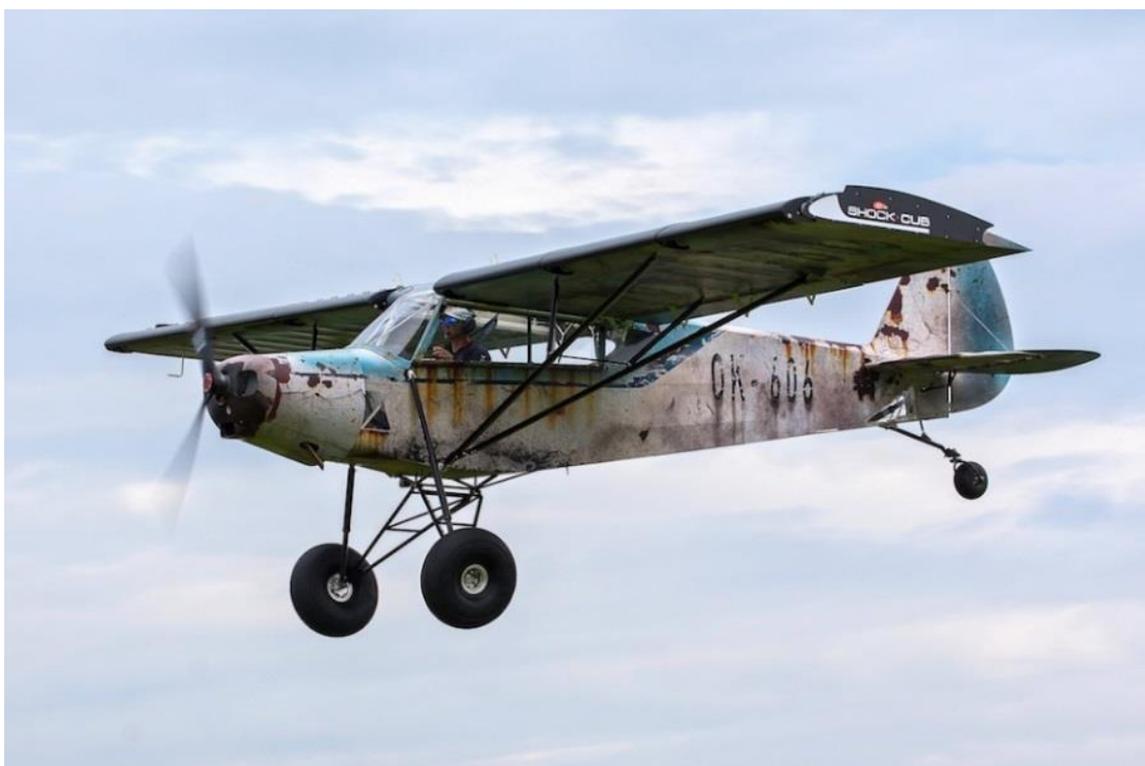
Foto 1: l'apparecchio VDS Zlin Aviation Outback Shock, il modello dell'apparecchio coinvolto nell'incidente (foto tratta dal sito del costruttore).

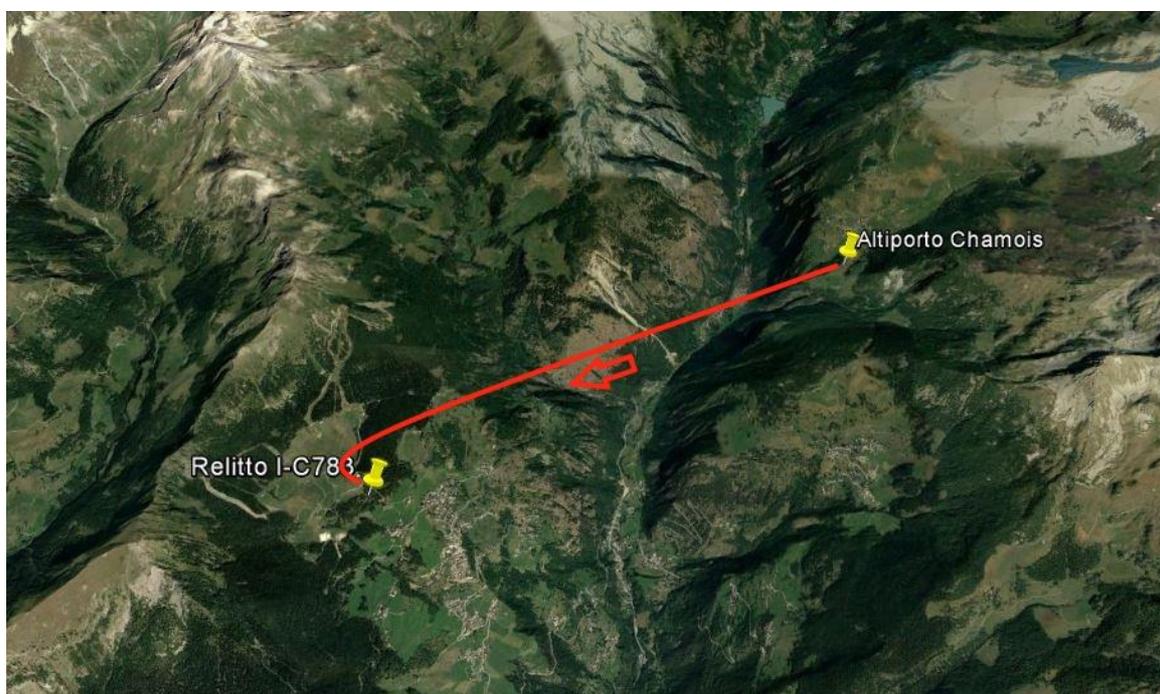
Foto 2: la proiezione del percorso al suolo stimato dall'altiporto di Chamois al comprensorio sciistico di Torgnon, con il punto dove è stato rinvenuto il relitto a Chantorné (su supporto Google Earth).
