RELAZIONE D'INCHIESTA

INCIDENTE

**Diamond DA20-C1 marche di identificazione I-DADL,
in prossimità dell'aeroporto di Roma Urbe (LIRU),
25 maggio 2020**

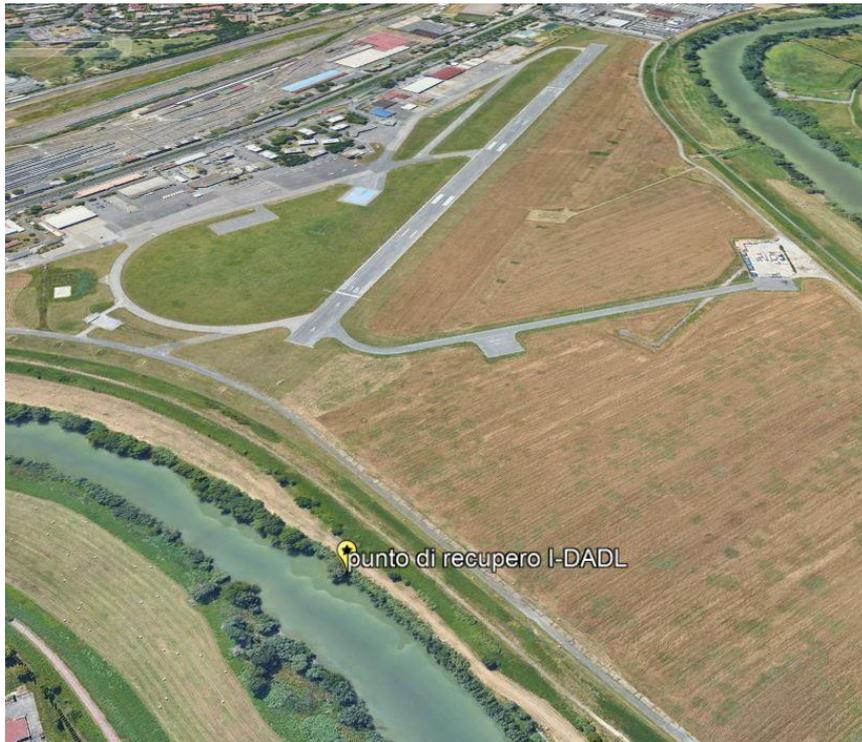
Il relitto dell'aeromobile è stato rinvenuto inabissato nel fiume Tevere, circa 0,2 NM a Nord Ovest dalla testata RWY 16 dell'aeroporto di Roma Urbe (foto 1), ad una profondità di circa 7 m, in coordinate 41°57'32.17"N 12°29'48.47"E (foto 2).

Foto 1: luogo del ritrovamento dell'aeromobile e RWY dell'aeroporto di Roma Urbe (su supporto Google Earth).
