# **RELAZIONE D'INCHIESTA**

**INCIDENTE**  
**occorso all'aeromobile**  
**Cessna 152 marche di identificazione I-ECSO,**  
**località Ornaro (RI),**  
**28 settembre 2016**

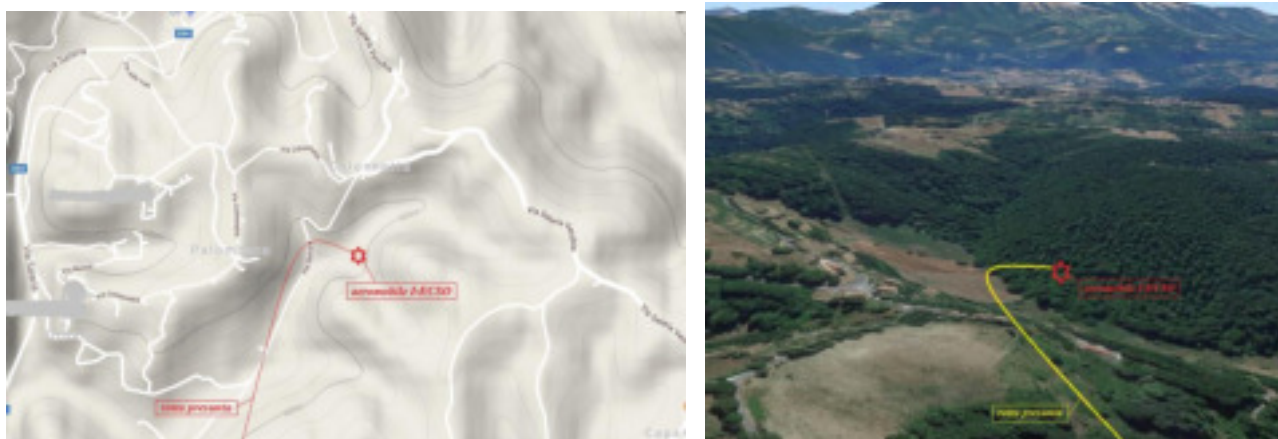
Figura 1: luogo dell'incidente.

<b>Tipo dell'aeromobile e marche</b>	Velivolo Cessna 152 marche I-ECSO.
<b>Data e ora</b>	28 settembre 2016, 15.00' UTC circa.
<b>Luogo dell'evento</b>	Località Ornaro (RI) (figura 1, in allegato "A") <sup>1</sup> .
<b>Descrizione dell'evento</b>	<p>Il velivolo Cessna 152 marche I-ECSO era decollato, alle 14.30' circa, dall'aeroporto di Roma Urbe (LIRU), per l'effettuazione di un volo di addestramento alla navigazione VFR, in circuito chiuso LIRU-LIRU, con previsto sorvolo dell'aeroporto di Perugia (LIRZ). Dopo aver sorvolato il VRP Passo Corese, con prua verosimilmente Nord-Est, l'aeromobile precipitava al suolo in una piccola valle.</p> <p>Le due persone a bordo (pilota istruttore ed allievo pilota) riportavano lesioni nell'impatto.</p>
<b>Esercente dell'aeromobile</b>	Aviomar srl.
<b>Natura del volo</b>	Scuola.
<b>Persone a bordo</b>	2: pilota istruttore ed allievo pilota.
<b>Danni all'aeromobile</b>	Aeromobile distrutto.

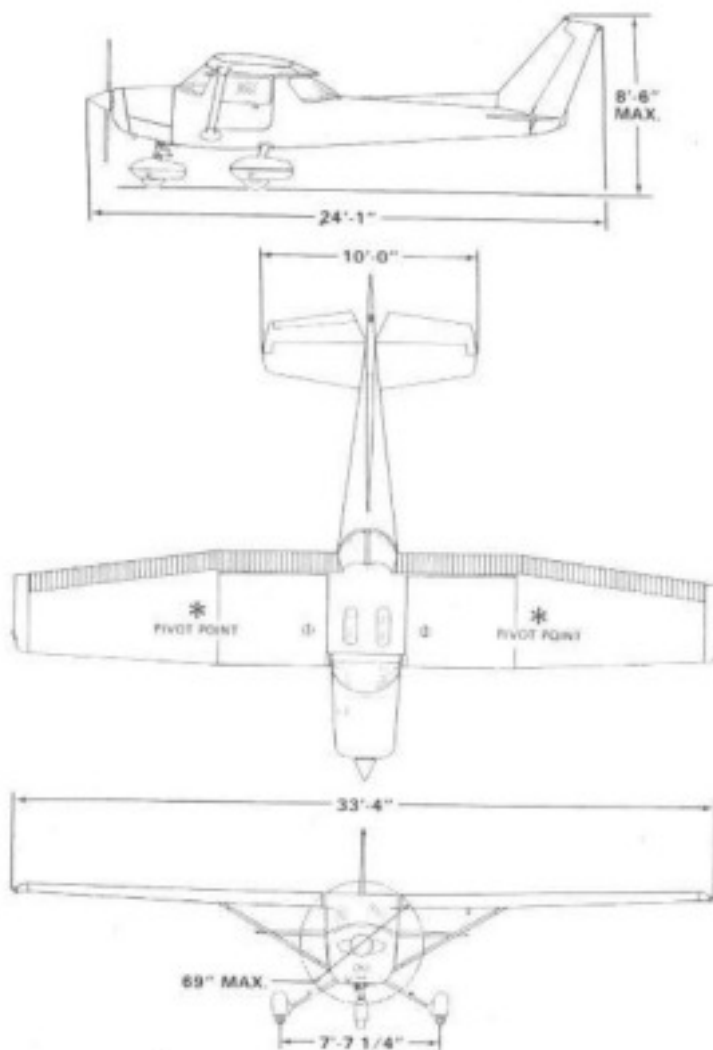
Le sue caratteristiche principali sono le seguenti (figura 2): lunghezza 7,3 m, apertura alare 10,2 m, MTOM 757 kg.

Figura 2: caratteristiche del Cessna 152, misure in piedi (dal *Manuale di volo* del velivolo).
