RELAZIONE D'INCHIESTA

INCIDENTE
occorso all'aeromobile
Enstrom 480B marche di identificazione N480W,
in località Fundres (BZ),
10 maggio 2017

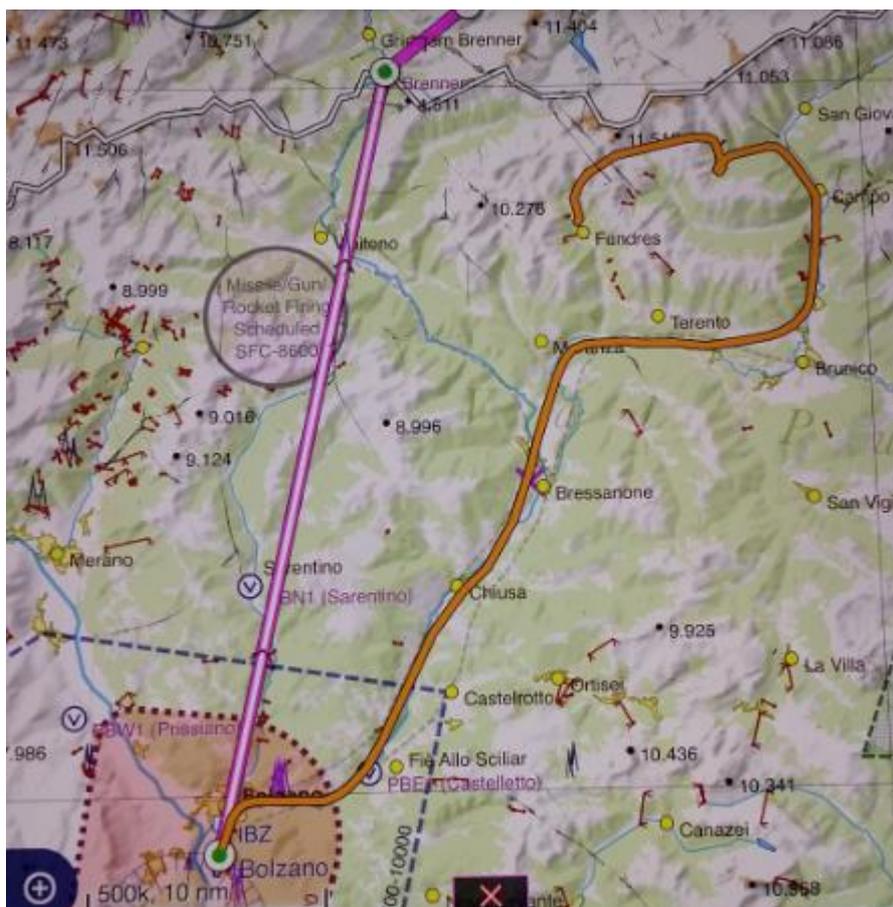
Figura 1: in fucsia la rotta pianificata; in arancione quella seguita dall'elicottero, registrata dal *tablet* del pilota, rinvenuto nel luogo dell'incidente.

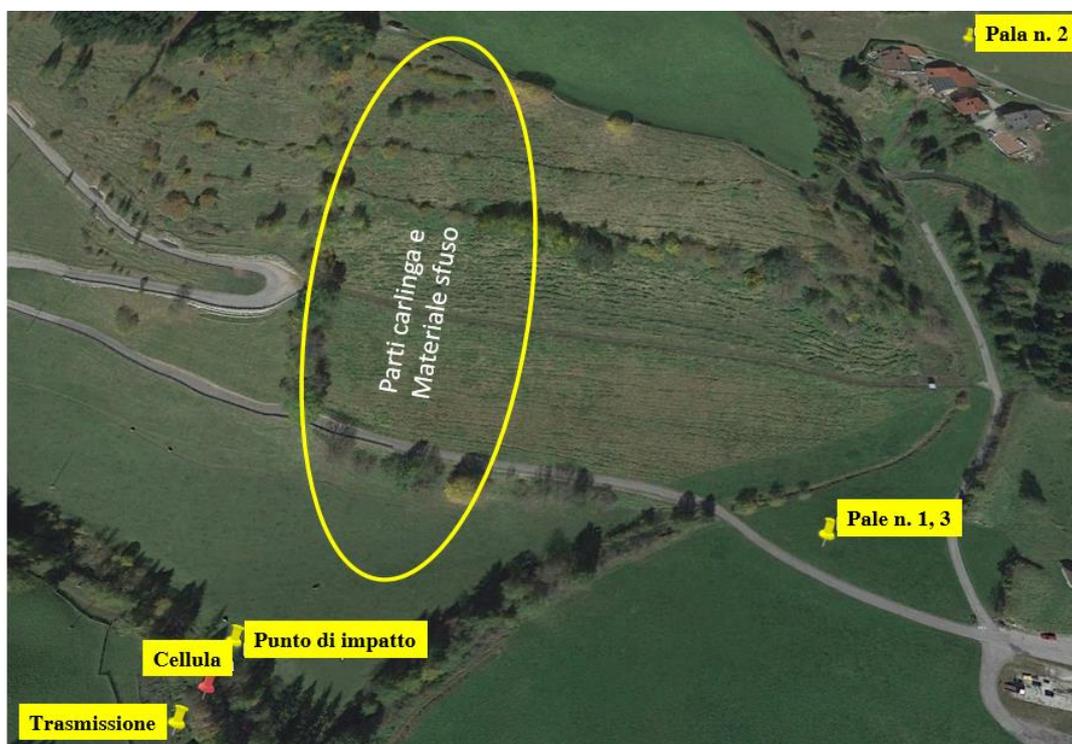
La distribuzione dei rottami copriva una superficie di circa 500 m di lunghezza per 200 m di ampiezza, come riportato nella figura sottostante.

Foto 4: schema della distribuzione dei rottami (su supporto Google Earth).

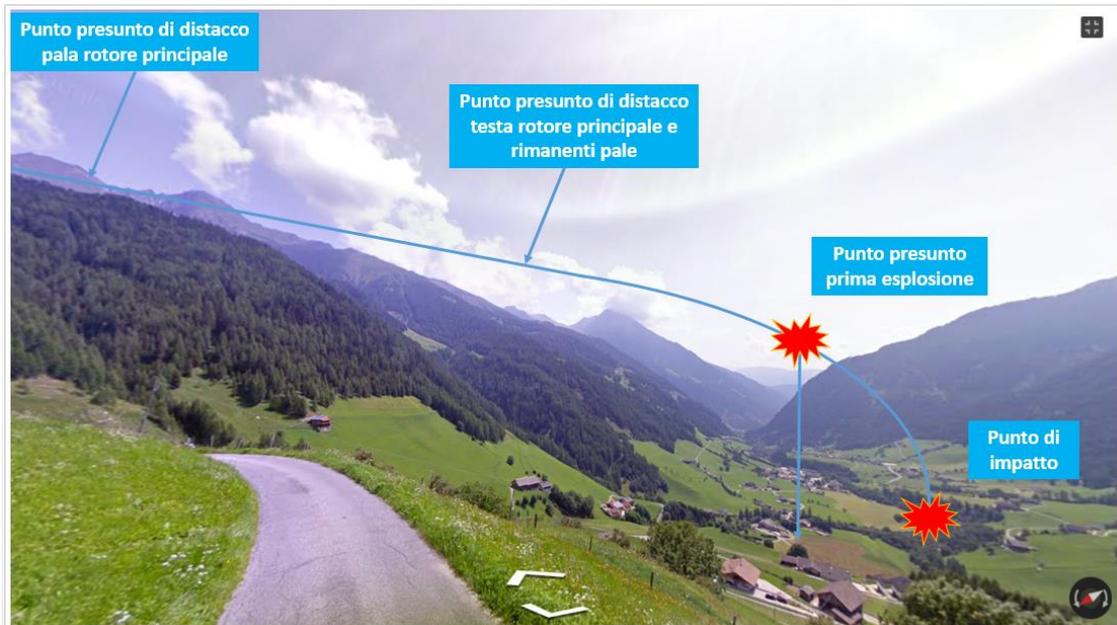
Alla luce delle evidenze acquisite, l'elicottero, nella sua fase finale, ha seguito una traiettoria balistica a seguito della separazione iniziale di una delle pale del rotore, seguita dal successivo distacco dell'intero gruppo rotore principale e conseguente disintegrazione della cellula, presumibilmente dovuta all'interferenza delle pale con la struttura dell'elicottero.

Foto 13: ricostruzione della traiettoria finale dell'elicottero dal punto di osservazione di uno dei testimoni oculari.

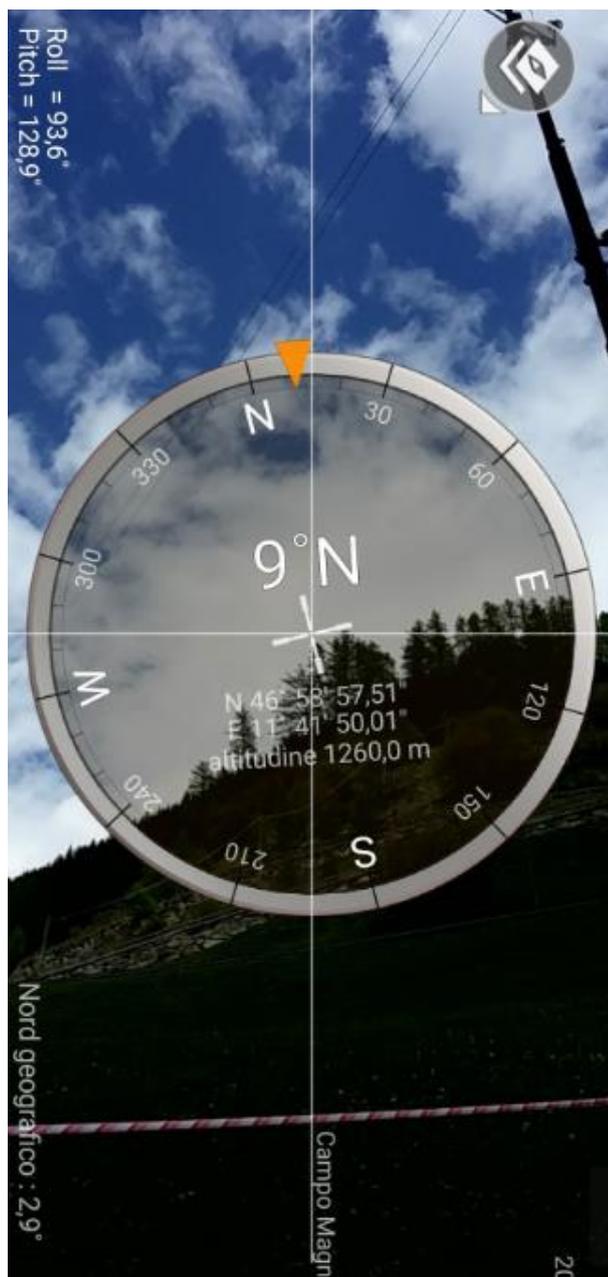
Considerando l'angolo di incidenza formato tra la linea elettrica e il punto di impatto sul terreno si può dedurre che l'elicottero fosse, nel tratto finale della sua traiettoria balistica, in caduta quasi verticale. Ciò è confermato dalla ridotta area di impatto evidenziata dalle tracce al suolo.

Foto 14: traiettoria finale di caduta verticale vista dal punto di ritrovamento del relitto.

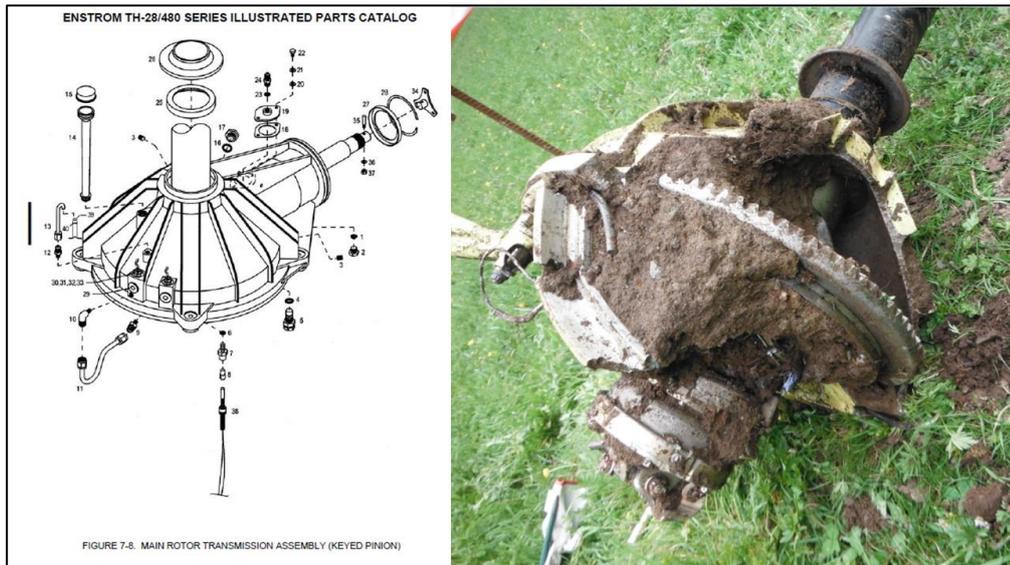
Figura 9: particolare del gruppo trasmissione al momento del ritrovamento.

L'albero di trasmissione del moto al rotore principale era fortemente deformato quindi non è stato possibile verificarne la libera rotazione. Tuttavia il *case* era rotto ed è stato possibile osservare gli ingranaggi interni. Questi, oltre alla corrosione generalizzata (verosimilmente generatasi dopo l'incidente), non hanno evidenziato alcun segno

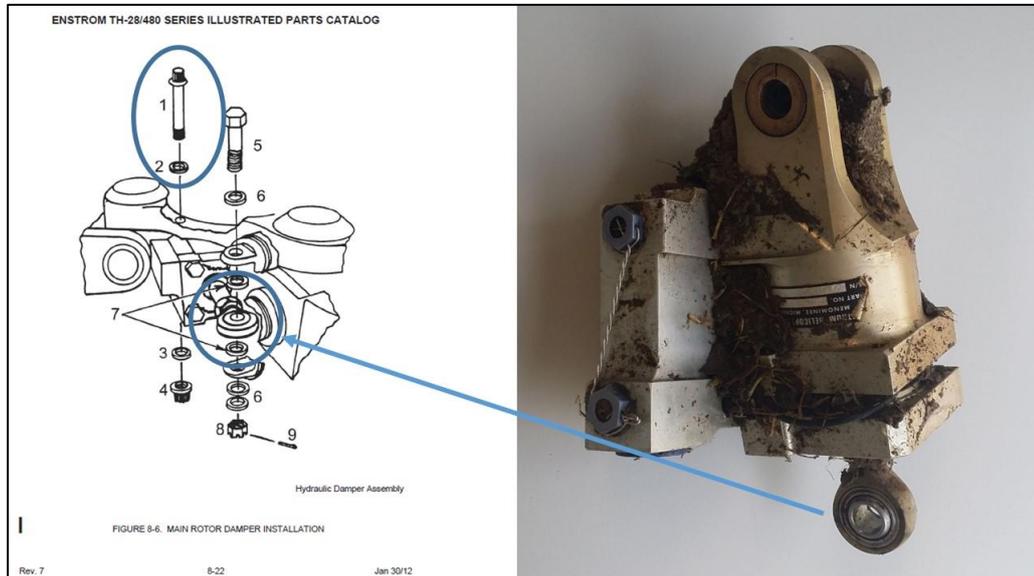
Il *damper* della pala n. 1 non è stato trovato sul luogo dell'incidente. Tale componente si posizionerebbe in corrispondenza del riquadro evidenziato in foto 18. Esso è vincolato al rotore principale mediante un occhiello [(*lug*), ovale rosso in foto 18], identificato con P/N ECD091-1, e un bullone, identificato con P/N NAS 626-58,

passante attraverso il corpo del rotore [(*bolt*), sede dello stesso evidenziata con la freccia in foto 18], come illustrato nello schema in figura 10. Un frammento del *damper bolt* è stato rinvenuto all'interno del corpo della struttura del rotore principale, nella sua sede. La morfologia della superficie della frattura è totalmente piatta, a grana molto fine e lucente. La superficie della frattura è stata osservata al microscopio ottico e appariva altamente martellata (foto 19). Una parte di essa era interessata da corrosione. La lunghezza del frammento rimanente del bullone risultava leggermente sporgente dall'assieme in cui era inserita.

Figura 10: particolare del complesso *hydraulic damper* e uno dei due *damper* smontati dalla testa del rotore principale (evidenziati i componenti oggetto di analisi).

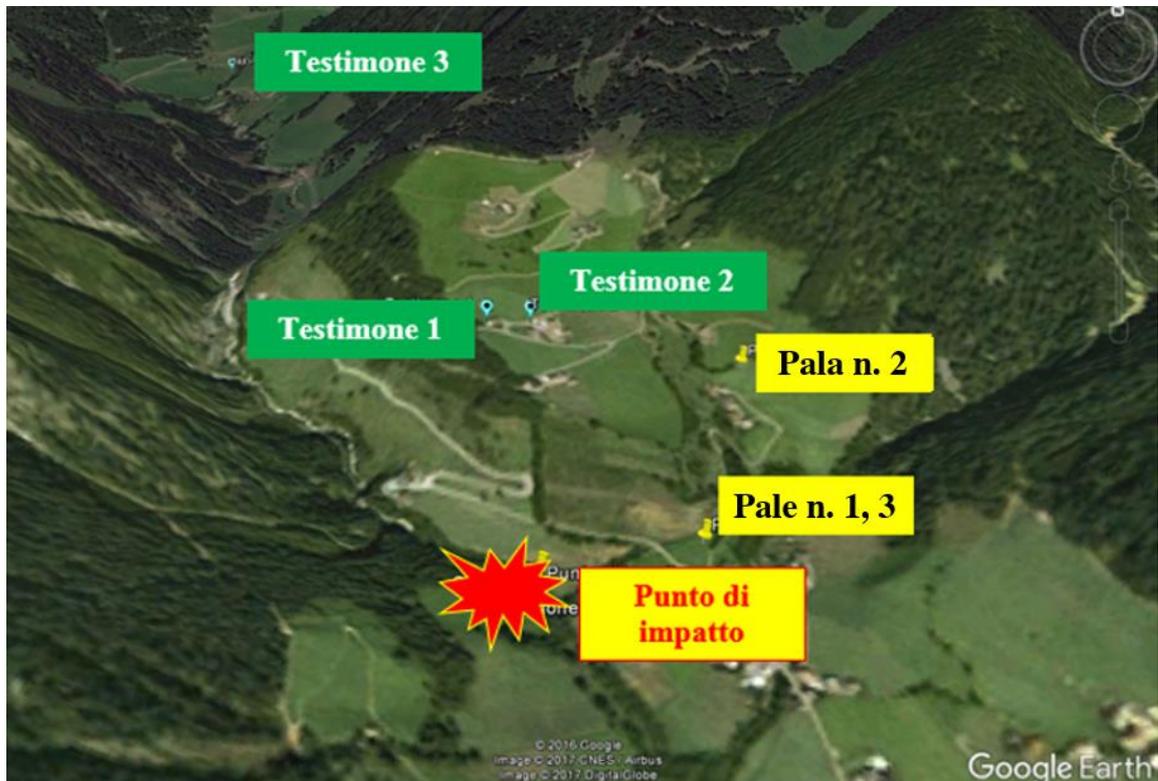
Durante il sopralluogo operativo effettuato il giorno 11 maggio 2017, l'ANSV ha ascoltato tre testimoni oculari dell'evento, che si trovavano nei punti riportati in figura 13.

Figura 13: posizione dei testimoni oculari dell'incidente.

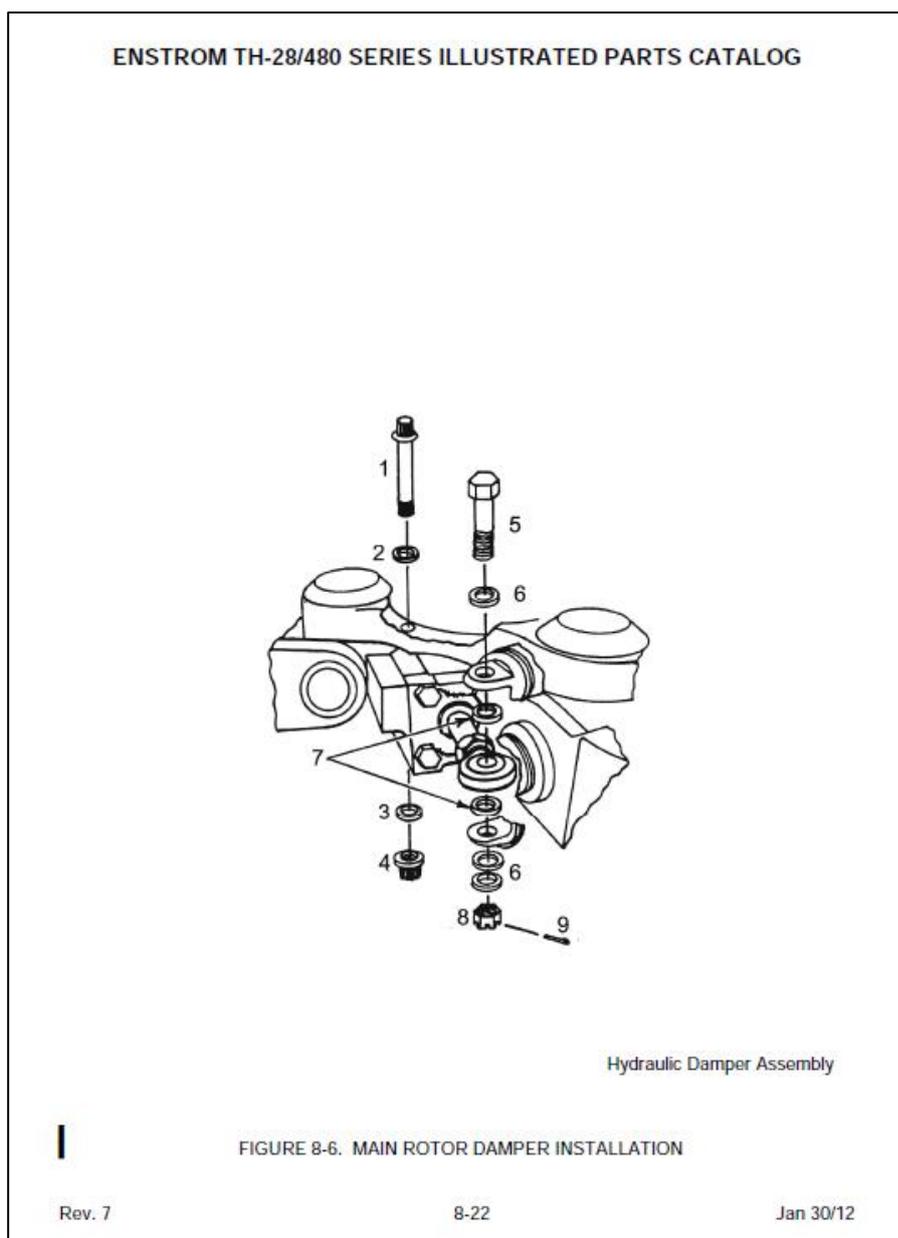
L'ultima attività manutentiva sul rotore principale era stata effettuata, in data 10 maggio 2016, presso la sede di una ditta inglese durante l'ispezione delle 100 ore/annuale, come riportato dal *workpack* ref. HG4333 della medesima ditta. Tale ispezione aveva incluso l'ispezione degli *hydraulic damper*. Nella stessa occasione era stata effettuata anche la sostituzione dei *T/T strap*, che avevano raggiunto la scadenza calendariale di utilizzo (tre anni), per cui i *damper* erano stati rimossi, senza peraltro rivelare alcun difetto, dopodiché erano stati re-installati utilizzando la bulloneria pre-esistente.

Figura 14: particolare dell'installazione dell'*hydraulic damper* (tratto dall'*Enstrom TH-28/480 Series Illustrated Part Catalog*).
